19. Yüzyılda Düzenlenen İstanbul Tarihi Yarımada'daki Ayvansaray ve Samatya Yangın Alanlarında Günümüzdeki Kentsel Dokuların İncelenmesi ve Karşılaştırılması

Güneş YÖRÜTEN¹
Doç.Dr. Cenk HAMAMCIOĞLU²

Analysis and Comparison of Ayvansaray and Samatya Fire Areas' Current Urban Patterns at Historic Peninsula of Istanbul Reorganized in the 19th Century

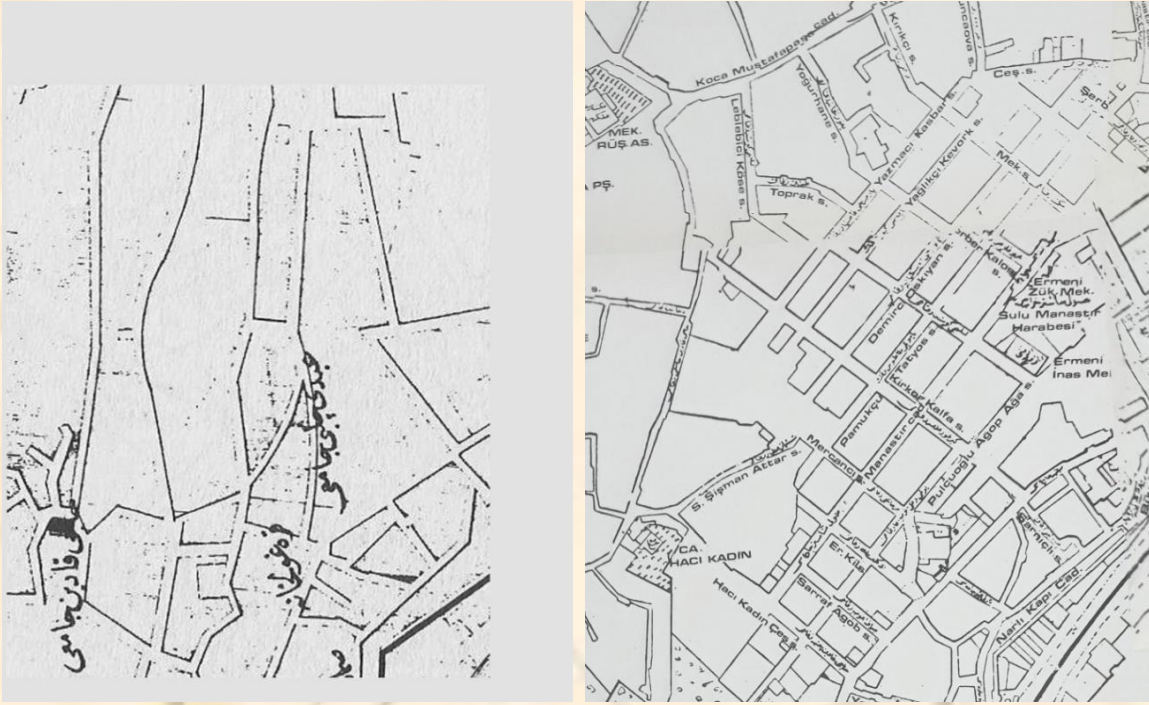
Şekil 3. Samatya yangın alanında yapılan mekânsal düzenleme öncesi (1850 civarı) ve sonrası (1870 civarı) (Sol: Library of Congress, sağ: Ayverdi, 19. Asırda İstanbul Haritası)

Samatya yangın alanı ise düzenleme öncesinde, kentin diğer bölgeleri kadar yoğun bir yerleşime sahip değildir. Bu alanda yapılan düzenleme ile yangın öncesine kıyasla çok daha düzenli bir doku oluşturulmuştur (Çelik, 2010, s. 88, 89) (Şekil 3). Ayverdi Haritası'nda Samatya'nın düzenlenmiş yeni dokusunda birbirini dik kesen, uzun aksları denize paralel olan 17 sokak görülmektedir. Bu sokaklar 6.5, 7, 7.5, 8, 9 ve 10 metre genişliğinde yapılmıştır. Sokak genişliklerinin değişken olması öngörülen bir yol kademelenmesi olduğunu da ortaya koymaktadır. Bu alanda ızgara plan Ayvansaray'dan daha düzgün bir biçimde oluşturulabilmiştir. Ayvansaray'da olduğu gibi düzenlenen sokakların hemen bitiminde müdahaleye uğramamış olan organik doku devam etmektedir.

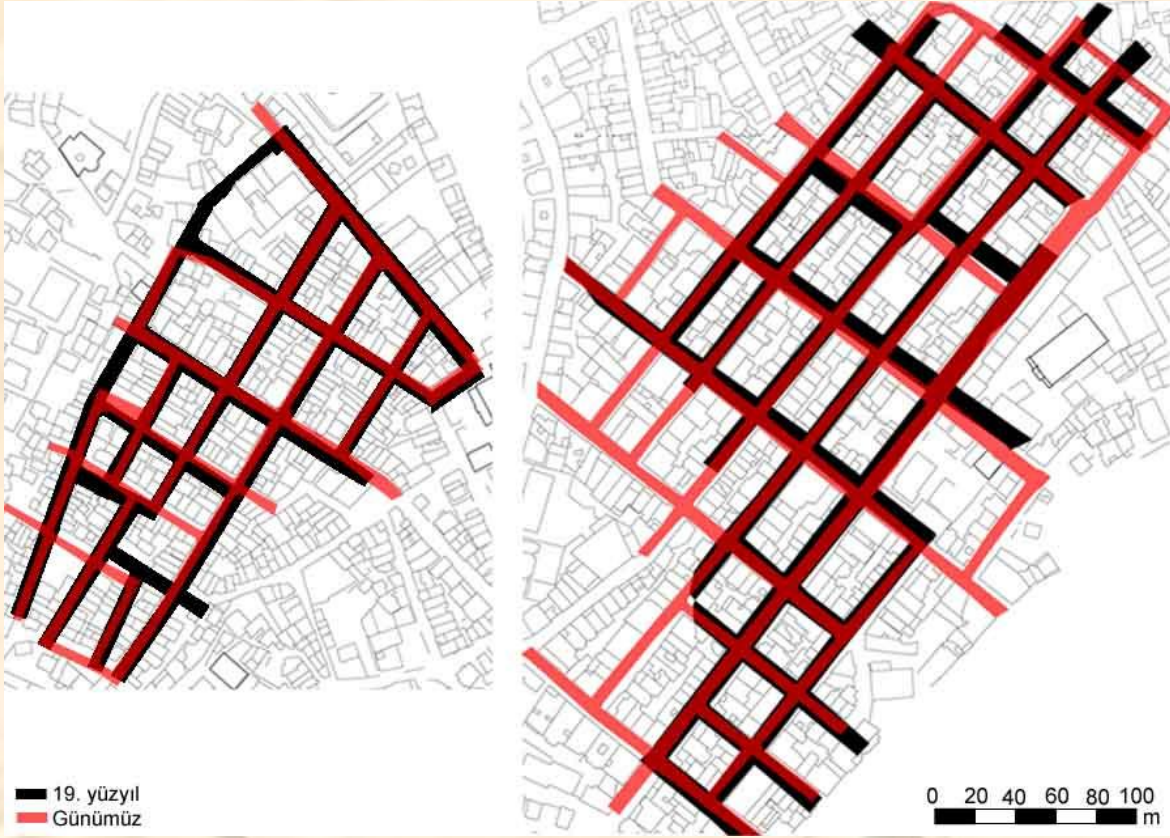
Şekil 6. Ayvansaray ve Samatya yangın alanlarının 19. yüzyılda düzenlenen yapı adası-yol dokusu ile günümüz yapı adası-yol dokusunun karşılaştırılması (Solda Ayvansaray, sağda Samatya, Yörüten tarafından 2013 Koruma Amaçlı Nazım İmar Planı üzerinde çizilmiştir, 2017)

Bu planlar karşılaştırıldığında Ayvansaray'da günümüzde bazı sokak genişliklerinin değişime uğradığı ya da çıkmaz sokağa dönüştürüldüğü görülmektedir. Samatya'da ise bazı sokakların uzatıldığı, ızgaranın devam ettirildiği ya da sokakların hizalanarak birleştirildiği ve sokak genişliklerinin yer yer değişime uğradığı görülmektedir. Ancak yapı adası biçimleri her iki semtte de 19. yüzyılda düzenlendiği halini büyük oranda korumuştur (Şekil 6).

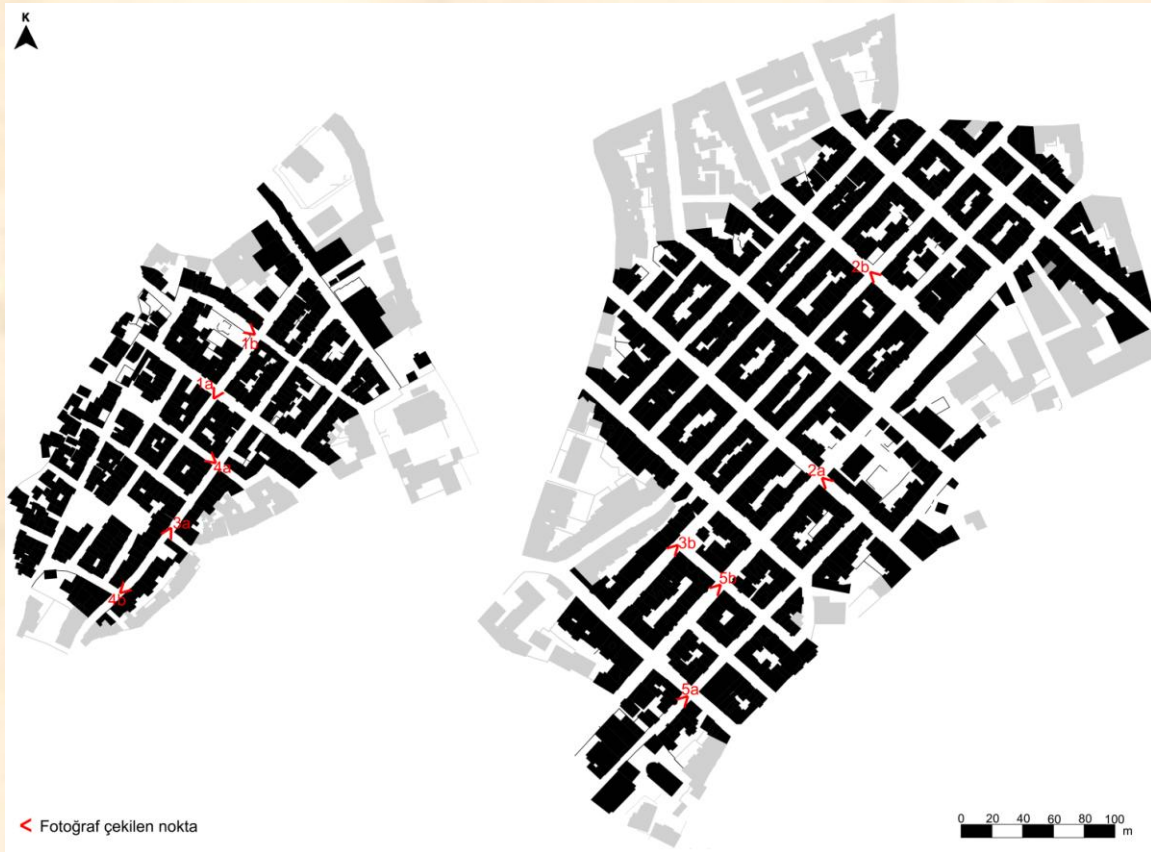
Şekil 7. Ayvansaray ve Samatya yangın alanlarında günümüzdeki dokuların doluluk boşluk analizi (Solda Ayvansaray, sağda Samatya, Yörüten tarafından 2013 Koruma Amaçlı Nazım İmar Planı'ndan yararlanılarak çizilmiştir, 2017)

Alanların günümüz dokuları plan düzleminde incelendiğinde her iki alanda da yapıların biraraya geliş biçiminde bitişik nizamın egemen olduğu görülmektedir. Samatya'da yapı adaları 19. yüzyılda olduğu gibi günümüzde de Ayvansaray'a kıyasla daha dar ve uzundur. Her iki alanın yapı adalarının toplam alan büyüklüğü içinde yapılaşmış ve yapılaşmamış alan oranları değerlendirildiğinde Ayvansaray'ın yaklaşık %57'sinin Samatya'nın ise yaklaşık %59'unun yapılaşmış alanlardan oluştuğu tespit edilmiştir. Her iki alanda da yapı adası ortası boşluklarına yer verildiği ancak Ayvansaray'da bu boşlukların Samatya'dakilerden daha küçük olduğu görülmektedir. Bu durum alanlarda yapı adası boyutlarının ve yapı derinliklerinin farklı olmasından kaynaklanmaktadır. İki alanda da yapı ön cepeleri dar, derinlikler ise ön cephelere göre daha fazladır. Yapılar sokağa bakan parsel sınırına dayanacak şekilde konumlandırıldığından ön bahçelere ya da yapıların geri çekilmesine rastlanmamaktadır. Yapı adası ortası boşlukları haricinde yapılaşmamış alanlar genellikle dini yapıların ve okulların avluları/bahçeleri ya da yıkılmış yapılardan geriye kalan alanlardır (Şekil 7).

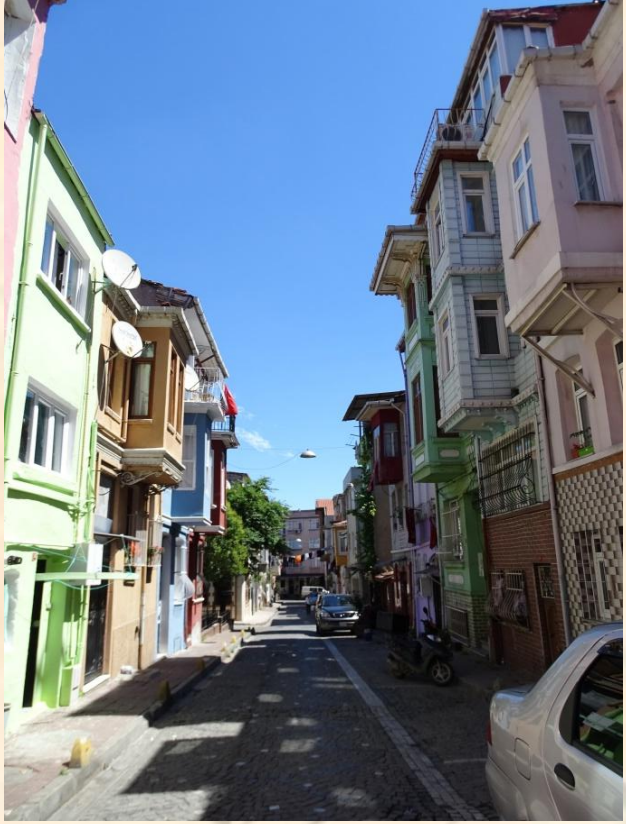
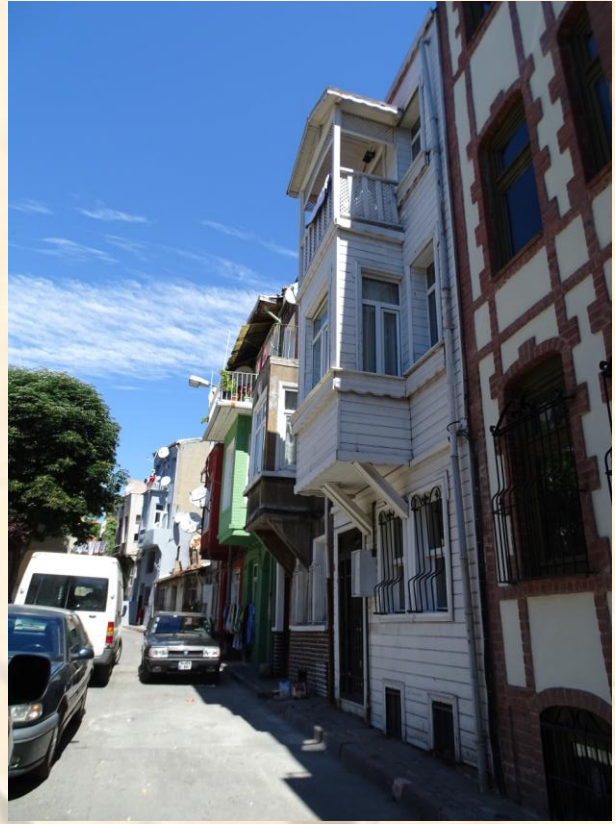
Fotoğraf 1. Ayvansaray’da sokak ve yapı cephelerinin oluşturduğu dokulara örnekler, solda Kundakçı Sokak (a), sağda Ağaçalı Çeşme Sokak (b) (Yörüten, 2017)

Örneğin fotoğraf 1'de Ayvansaray'da yer alan Kundakçı Sokak'ta ve Ağaçalı Çeşme Sokak'ta yapıların genellikle üç ya da dört katlı olduğu, cephelerde ahşap malzemelere, cumbalara, payandalara ve saçaklara yer verildiği, cephelerin genellikle dar olduğu ve tarihi dokunun kısmen korunduğu görülmektedir. Bu alanda yeni yapılan yapılar da kısmen de olsa tarihi dokuya uyumlu cephe özelliklerine sahiptir. Bu sokaklarda yapılaşmamış alanlarda yeşil öğeler görülmekte ve bu öğeler de dokunun bir parçası haline gelmektedir. Öte yandan fotoğraf 2'de Samatya'da yer alan Sarraf Tahsin Sokak ve Berber Şefik Sokak'ta ise yapıların kat adetlerinin bir ile altı kat arasında değiştiği ve apartman yapı tipolojisinin ortaya çıktığı, cephelerde genellikle birbirinden farklı ve niteliksiz malzemeler kullanıldığı, bitişik nizam içerisinde yıkılan yapılar nedeniyle sağır duvarların ortaya çıktığı, eski yapıların müdahaleye ya da yıkıma uğramasından ötürü cumbalara cephe dokusunda Ayvansaray'a oranla çok nadir rastlandığı ve cumbaların tipolojik özelliklerinin bozulmaya uğradığı, cephe genişliklerinin değişken olduğu, cephelerin tarihi dokuyu çok fazla yansıtmadığı ve zemin katlarda ticaret işlevi nedeniyle cephelere ekler yapıldığı görülmektedir. Bu alanda yapı ölçeğinde müdahaleler nedeniyle yapı giriş basamaklarının, girişlerde yer alan ve kullanıcıları yağıştan ya da güneşten koruyan mekânsal hacimleri meydana getiren girinti ve çıkıntıların ortadan kaldırıldığı, cephe karakterinin bozulduğu ve hem yapıların hem de dokunun kimliğinin bu nedenle karakteristik özelliklerini önemli ölçüde kaybettiği görülmektedir.

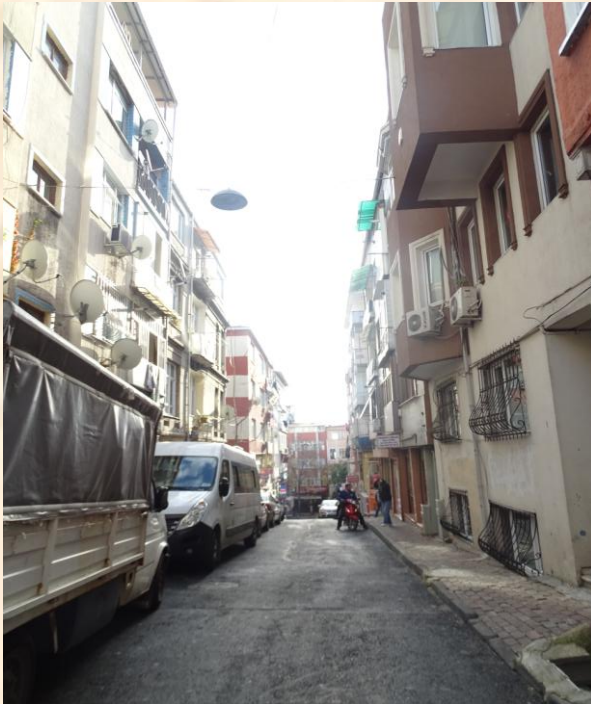
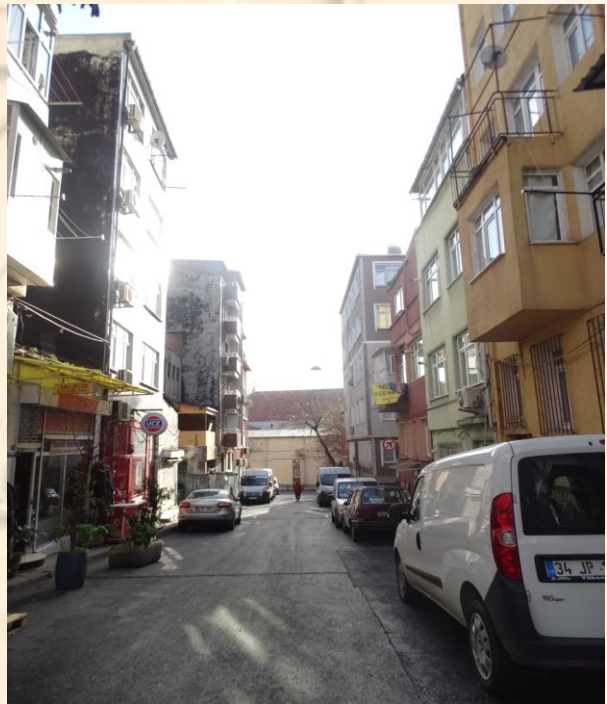
Fotoğraf 2. Samatya’da sokak ve yapı cephelerinin oluşturduğu dokulara örnekler solda Sarraf Tahsin Sokak (a), sağda Berber Şefik Sokak (b) (Yörüten, 2017)

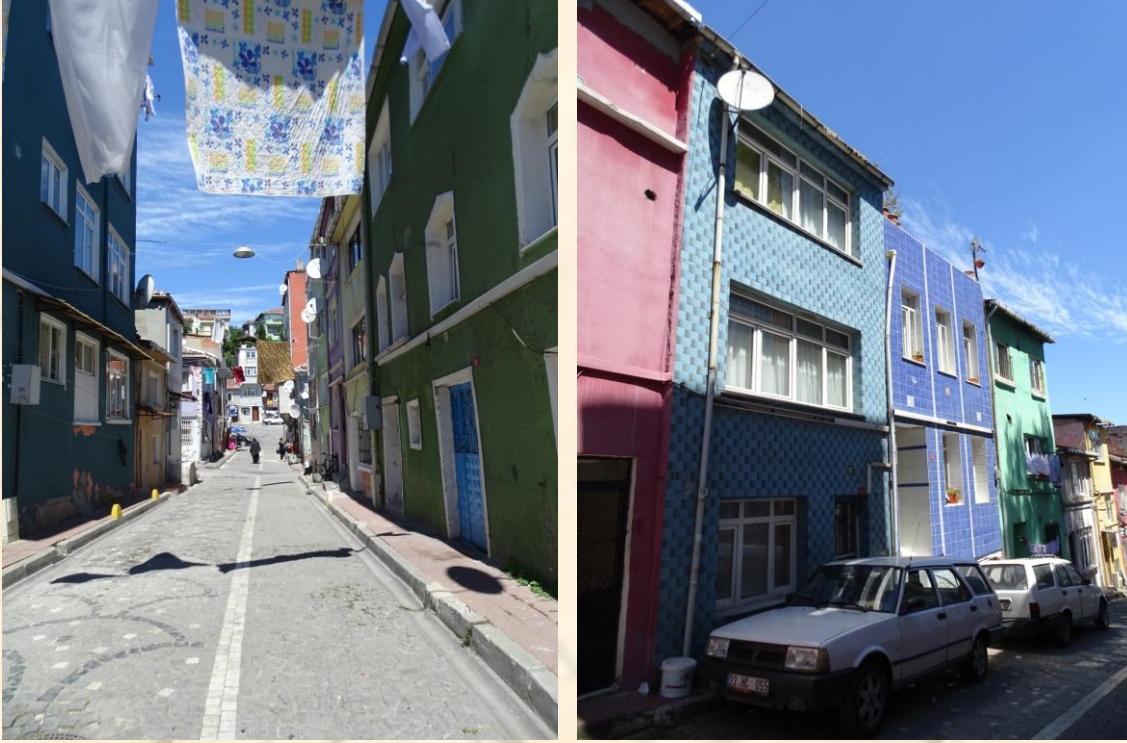
Fotoğraf 4. Ayvansaray’da doku içinde farklılaşan alanlara örnekler, solda Pazarcık Sokak (a), sağda Yatağan Hamamı Sokak (b) (Yörüten, 2017)

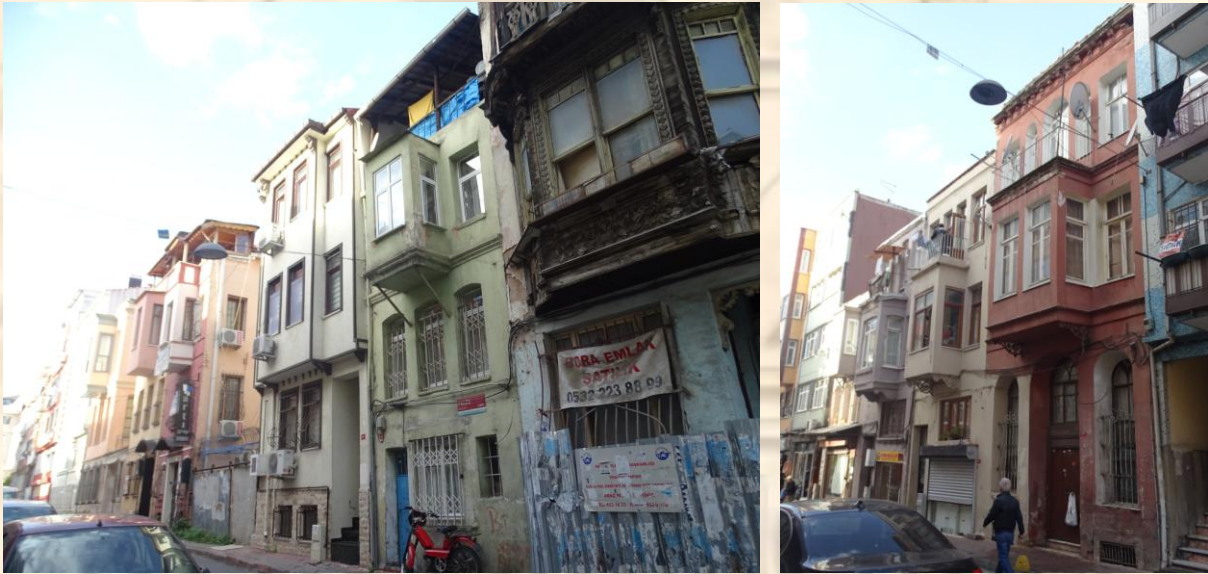
Fotoğraf 5. Samatya’da tarihi doku özelliklerinin kısmen korunduğu alanlara örnekler, solda Pulcu Sokak (a), sağda Marmara Caddesi (b) (Yörüten, 2017)
