AKHİSAR KENT MERKEZİ TARİHİ DOKU ANALİZİ

Senem DOYDUK

ANALYSIS OF THE HISTORICAL PATTERN IN AKHİSAR TOWN CENTRE

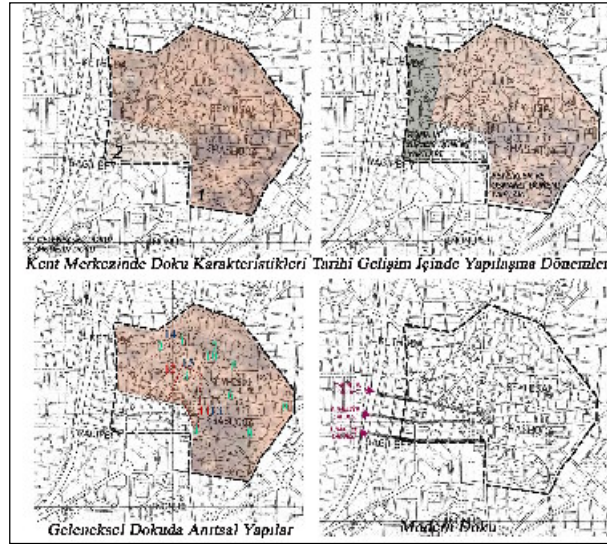
Şekil 4. 1 Akhisar Kent Merkezinin Doku Karakteristikleri

Günümüzdeki doku karakteristikleri esas alınarak merkez, geleneksel ve modern doku olarak iki ayrı bölgeye ayrılabilir. Kentin tarihsel süreç içindeki gelişiminde Roma ve Bizans Dönemi'ne ait yapılar merkezin batı yönünde yoğunlaşırken, Beylikler ve Osmanlı Dönemleri'ne ait yapılar geleneksel doku içinde yayılmışlardır. Geleneksel Doku içinde bulunan tarihi yapıların işlevleri esas alınarak, 3 farklı tip gözlenmektedir. Bunlar; camiler, hamamlar ve ticaret yapılarıdır (Şekil 4.1)

Geleneksel doku içinde yer alan ticaret yapılarını; Osmanlı Dönemi'ne ait hanlar ve Erken Cumhuriyet Dönemi'ne ait dükkanlar oluşmaktadır. Kentin iki adet külliyesi de geleneksel doku içinde yer almaktadır. Sarı Ahmet Paşa ve Gülruh Sultan Külliyesi, ticaret bölgesinin iki ucundaki röper noktalarını oluşturmaktadır. Sarı Ahmet Paşa Külliyesi'ne ait cami, hamam, han, imarethane, eski katır damı ile Gülruh Sultan Külliyesi'ne ait cami, hamam arasında tescillenmiş 19. yüzyıla ait bir adet han, Geç Osmanlı ve Erken Cumhuriyet Dönemleri'ne ait 27 adet dükkan bulunmaktadır.

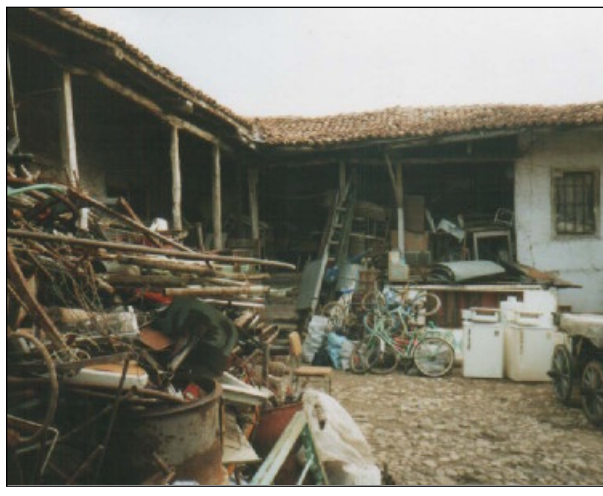
korunacak bir bölge bulunmamaktadır. Merkezdeki trafik akslarına yapılan düzenlemeler sırasında, yollar genişletilirken, tarihi yapılar, yaya trafiği, yeşil doku, çıkmaz sokaklar, geleneksel meydanlar gibi kent kimliğini oluşturan mimari öğelere zarar verilmiş, kent estetiği bozulmuştur. Kent merkezinde yer alan eski eserler; İzmir İki Numaralı Kültür ve Tabiat Varlıklarını Koruma Kurulu tarafından tescillenerek koruma altına alınmış, ancak bakımsız durumda bulunmaktadır. Kullanılır durumda olan tarihi yapılara, çok fazla müdahale edilmiş, yapılar orijinalliklerini yitirmiştir (Fotoğraf 4.1). Kullanılmayan yapıların çoğu, işlevlerini yitirmiş, bakımsızlıktan harap durumda bulunmaktadır.

Fotoğraf 4. 1 Harap Durumda Bulunan Dombaycıoğlu Hanı

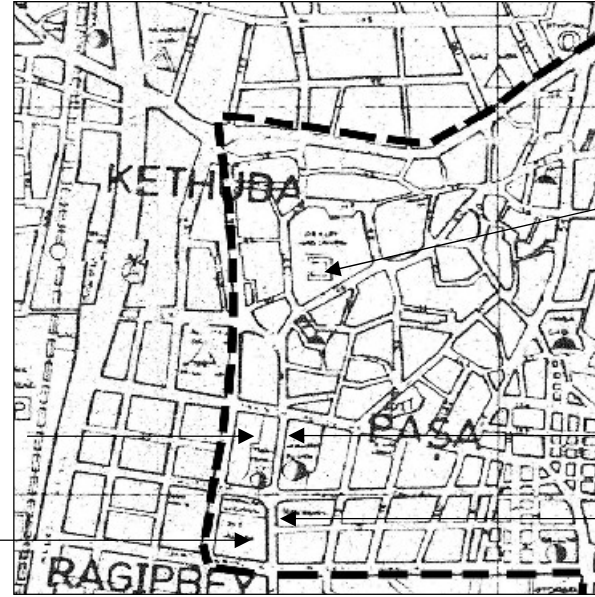
Kentte bulunan Antik Dönem'e ait kalıntılar şehir merkezinin batı yönünde yoğunlaşmaktadır. Tepe Mezarlığı ve Akhisar

Höyüğü'nün yer aldığı alanlar bölgenin iki ucunu oluşturmaktadır. Bu iki bölge arasındaki adalarda da Antik Dönem yapı kalıntıları bulunmuştur (Şekil 4.2).

Şekil 4.2 Antik Yerleşim Alanında Bulunan Yapı Kalıntılarının Yeri

Akhisar kent merkezinin batısında bulunan Antik Dönem'e ait kalıntılar, diğer tarihi eserler gibi, kentte bir doku oluşturmamaktadır. Bölgede belirlenen bir

program dahilinde aşamalı olarak araştırmalar ve gerekli kazılar yapılabilir. Böylece Akhisar Antik Dönem tarihi hakkında daha fazla bilgi edinilip Antik Thyateira kenti ortaya çıkarılmalıdır.

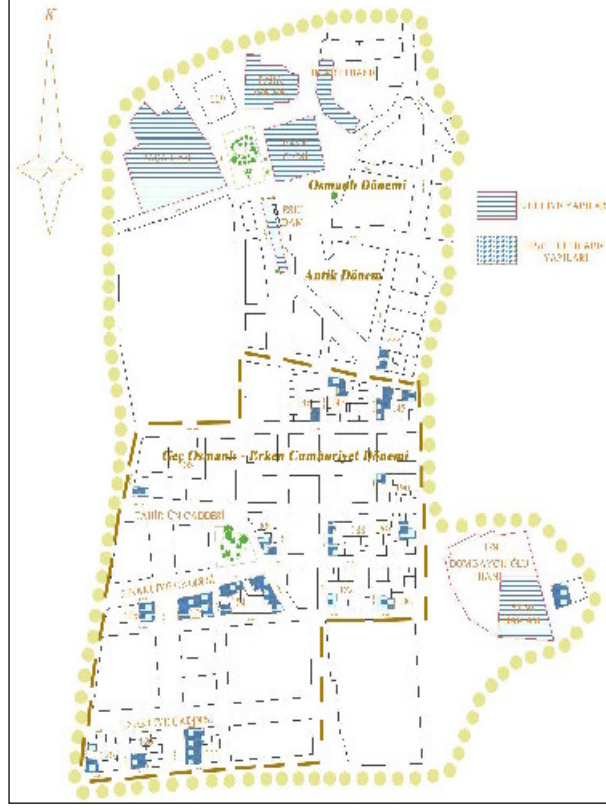
olması bölgeyi özellikli kılmaktadır. Geleneksel ticaret bölgesinde, dükkanların bulunduğu alanın biçimsel özelliği; Türk çarşısına 19. yüzyılda gelmiş bir geometrik form olan ızgara sistemindedir (Şekil 4.3)

Şekil 4.3 Geleneksel Ticaret Merkezinde Bulunan Tescilli Yapılar

Akhisar geleneksel ticaret merkezinin yer aldığı bölgede farklı dönemlere ait dokular bir arada bulunmaktadır. Ticaret merkezinin kuzey ve güney ucunu oluşturan Sarı Ahmet Paşa ve Gülruh Sultan Külliyesi 15 ve 16. yüzyıllara tarihlenen Osmanlı Dönemi yapılarıdır. Bu iki külliye arasındaki dükkanlar, Geç Osmanlı ve Erken Cumhuriyet Dönemleri'ne aittir. Aynı bölgede Antik Dönem yapı kalıntılarında da rastlanmıştır. Bu katmanları barındırmasıyla kentin özellikli alanlarından olmasına karşın yeterince korunamamıştır. Çevredeki yoğun yapılaşmadan dolayı, Antik Dönem

kalıntılarının incelenmesi amacıyla araştırma kazısı yapılamamıştır. Anıtsal yapılar ve tarihi dükkanlar tescilli ancak bakımsız durumdadır. Tarihi yapıların fazla olmasının yanısıra; tenekeçiler, kalaycılar gibi küçük el sanatlarının farklı sokaklarda gruplaşmış
