İstanbul'da Tarihi Kumkapı'nın Son Yirmi Yıldaki Fiziksel Değişimi (1994-2013)

The Physical Change of Historic Kumkapı in Istanbul in the Last Two Decades (1994-2013)

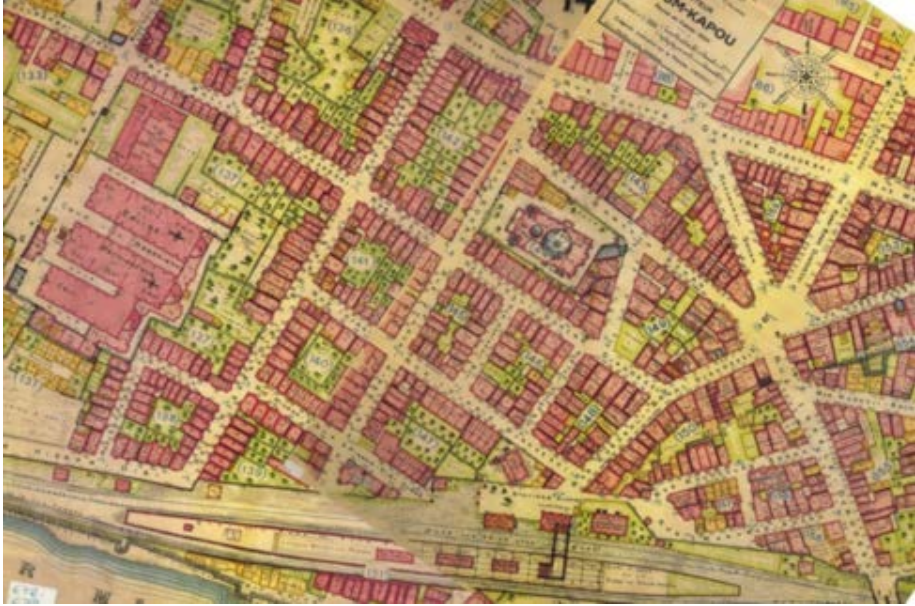
Şekil 1. 1922 Tarihli Pervititch Haritası (URL1)

kündür. Alanda iki çeşit sokak dokusu görülmektedir. Alanın batı kısmında gridal doku mevcutken, alanın doğu kısmında, günümüzde ağırlıklı olarak meyhanelerin bulunduğu ve eğlence sektörüne hizmet veren meydandan ışınal olarak açılan sokaklar, üçgen biçimli yapı adalarından oluşan bir doku oluşturmakta, alanın doğusu ise organik bir karakter taşımaktadır. Alanın tren raylarıyla kesintiye uğramış kısmında ise, yapı adaları üçgen forma yakın veya yamuk biçimdedir. Genel olarak yapı adaları, farklı planlama etkileri çerçevesinde karma morfolojik özellikler sergilemektedir (Şekil 1).

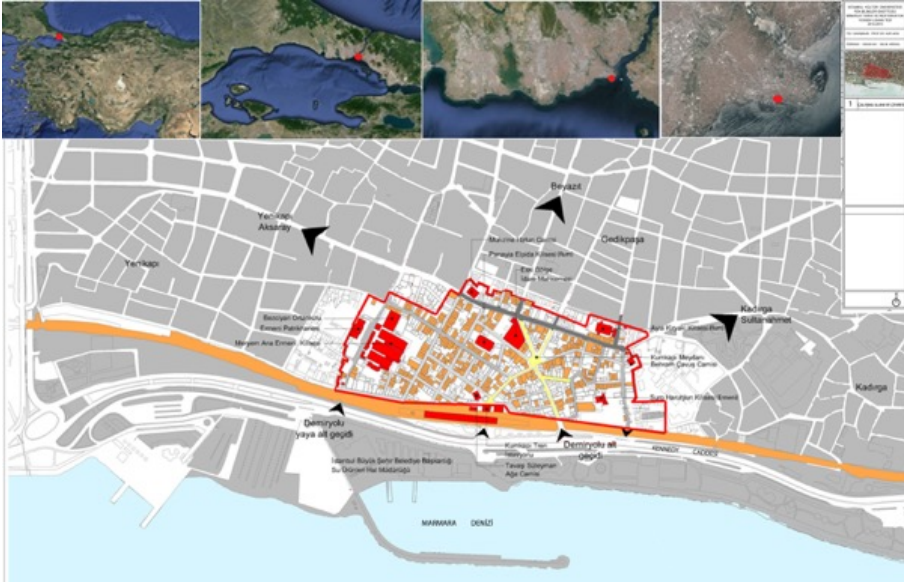
Şekil 2. Çalışma alanı konumu ve sınırları (Birgül, 2013)

Şekil 2'de görülen sınırlar içerisinde tanımlanan ve Kumkapı'yı büyük oranda içeren çalışma alanı içerisinde yer alan yapılar, yapı adalarını tamamen çevreleyecek şekilde bitişik nizam düzende yer alırken, bu düzen, sokak ve yapı adası ayırımını daha belirgin hale getirmekte ve yapı adası sınırında keskin bir hat oluşturmaktadır. Yapı adası içerisinde, yapıların arka bahçelerinin oluşturduğu boşluk alanlara ulaşım, genellikle köşe yapılar haricinde, tüm evlerden mümkündür.

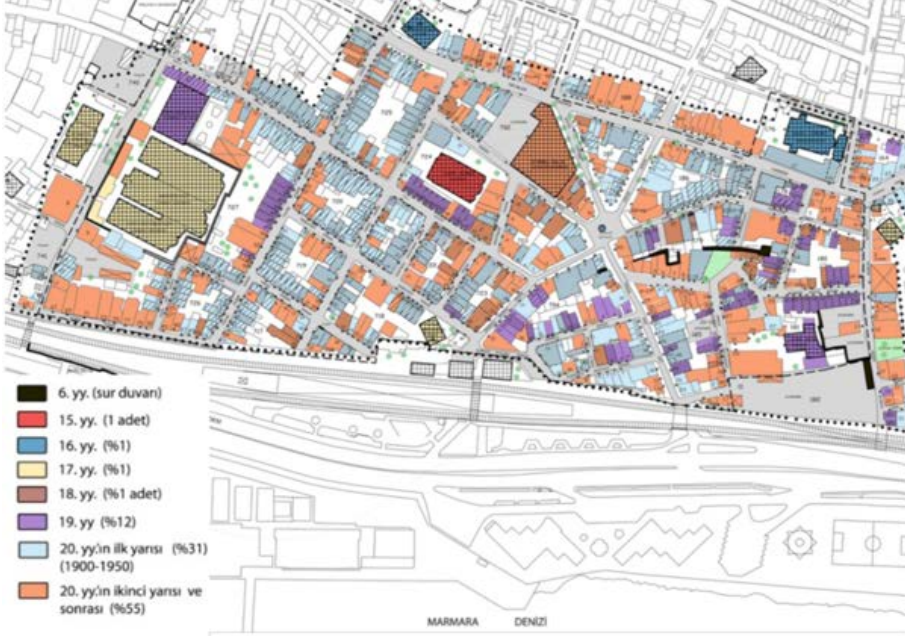
Şekil 4. Kumkapı'da Yapıların Tarihsel Dönemlemesi Analizi (Birgül, 2013)

Pervititch haritalarından ve Alman Mavileri haritalarından yararlanılarak hazırlanan tarihsel dönem analizine göre (Şekil 4), yapıların büyük çoğunluğu 20. yüzyılın ilk ve ikinci yarısına tarihlenmektedir. Bunun nedeni, 1940'larda başlayan betonarme kullanımının çoğalması ile kötü yapısal durumdaki veya yıkılan yapıların boş kalan arsalarının yaygın olarak betonarme sistemli olarak yeni yapılaşmasıdır. Alanda; 6. yüzyıla ait sur duvarı kalıntıları ve 1 adet 15. yüzyıla ait yapı, 3 adet 16. yüzyıla ait yapı ile, 7 adet 17. yüzyıla ait yapılar, 1 adet 18. yüzyıla ait yapı, 90 adet

(%12 oranında) 19. yüzyıla ait yapı, 224 adet (%31 oranında) 20. yüzyılın ilk yarısına ait yapı ve 395 adet (%55 oranında) 20. yüzyılın ikinci yarısı ve sonrasına ait yapı bulunmaktadır.

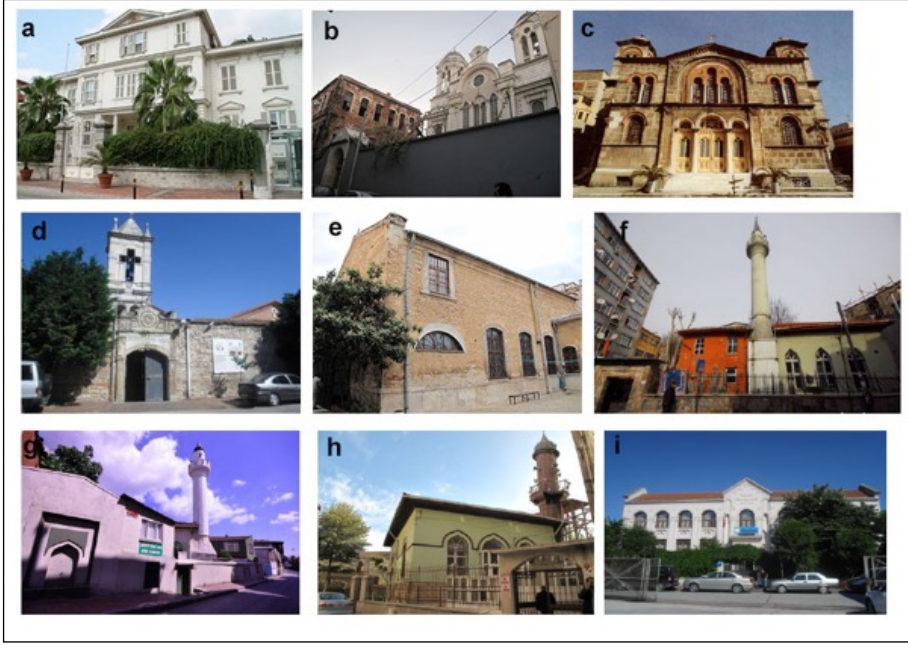
Şekil 5. Kumkapı'daki anıtsal yapılar; (a) Ermeni Patrikhanesi, (b) Panayia Elpida Kilisesi, (c) Kiryaki (Ayia) Kilisesi, (d) Surp Asdvadzadzin (Meryem Ana) Ermeni Kilisesi, (e) Surp Harutyun Kilisesi, (f) Muhsine Hatun Cami, (g) Behram Çavuş Cami, (h) Tavaşı Süleyman Ağa Camii, (i) Bezciyan İlköğretim Okulu (Birgöl, 2013).

Tarihçi Thomas Smith'e göre, geçmişte Kumkapı'da yedi adet Hristiyan kilisesi mevcuttu, ancak 15. ve 16. yüzyıllarda bunlar yandı ve tekrar yapıldı. Günümüzde ise alanda dört kilise bulunmaktadır. Bunlardan ikisi olan Panayia Elpida Kilisesi (1652, 1895) ve Hagia Kyriake Kilisesi (1583, 1901) Rumlara; diğer ikisi olan Surp Asdvadzadzin Patrikhane Kilisesi (1641, 1870) ve Surp Harutyun Kilisesi (1855, 1907) Ermenilere ait olup; toplam dört adet kilise bulunmaktadır (Kömürcüyan, 1988). Bunların dışında, Ermenilere ait olan Ermeni Patrikhanesi (1641, 1913) ve Bezciyan İlkokulu varlıklarını sürdürmektedir. Kumkapı'da, incelenen çalışma alanı içerisinde, ayrıca üç adet küçük cami bulunmaktadır. Bunlar; Muh-sine Hatun Cami (1532), Behram Çavuş Cami (1655-1661) ve Tavaşi Süleyman Ağa Camii'dir (17. yüzyıl sonu). Bunların dışında, Eski Karakol yapısı ve Eski İdari Mahkeme, bölgede bulunan anıtsal yapılardır (Şekil 5).

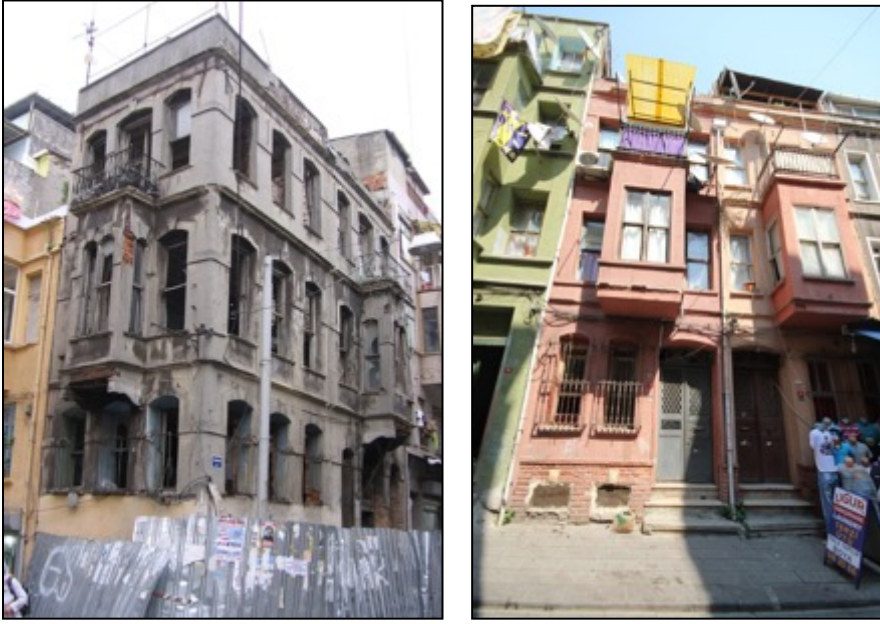
Şekil 6. 1. Kumkapı'dan tek ve ikiz yapı konutlara örnekler (Birgül, 2013).

Kumkapı kent dokusu incelendiğinde, meydan çevresinde ticari yapıların yoğunlaştığı ve meydanın batısına doğru uzanan, Batı etkisinde gelişmiş ızgara sistem yapı adaları üzerinde bitişik nizam konut dokusu yoğunluğu görülmektedir. Kumkapı'da gayrimüslim halkın uzun yıllar yoğun olarak bulunması, mevcut konut tipolojisinin oluşumunda önemli ölçüde etkili olmuştur. Çalışma alanındaki etkileşimler sonucunda, tek yapı, ikiz evler ve sıraevler şeklinde farklı 3 düzende konut yapısı tipi görülmektedir (Akın, 1994) (Şekil 6).

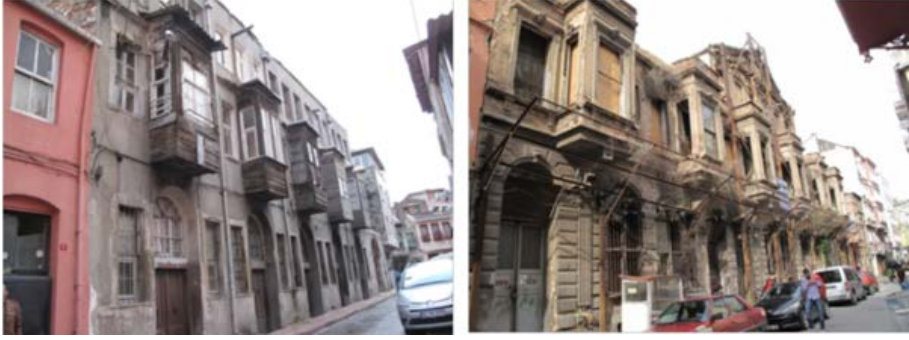
Şekil 6. (solda) 181 ada, no:13-15-17-19-21'de yer alan sıraevler; (sağda) 727 ada, no:36-38-40-42-44-46'de yer alan sıraevler (Birgül, 2013)

Sıraevler, İstanbul'da 19. yüzyılın ikinci yarısından başlayarak, orta ve küçük burjuvazinin (küçük tüccar, küçük esnaf, sanatkârlar ve orta küçük bürokratlar) konutları olarak inşa edilmiştir. Osmanlı konut tipolojisinde yer almayan sıraevler, Osmanlı İmparatorluğu'nda Batı dünyasının kültürel etkilerinin görülmeye başlanmasıyla oluşan bir konut tipidir (Batur, 1985). Kumkapı'daki sıraevler ise, diğer tarihi konut tiplerinden cephe özellikleri açısından farklılık göstermediğinden, sokak dokusu içerisinde uyum gösterir. Kilise yakınında konumlanan sıraevler, çeşitli kiliselerin lojmanı olarak inşa edilmiştir (Akın, 1994). Kumkapı'da, İstanbul'a özgü ve 19. yüzyıl kültürel mirasının örneği olarak geçmişte çok sayıda ikiz ev ve sıraevler mevcut iken, bunlar ya bakımsızlıktan yıkılmış, ya da yapılan müdahaleler sonucu birçoğu özgün halini koruyamamıştır (Şekil 6).

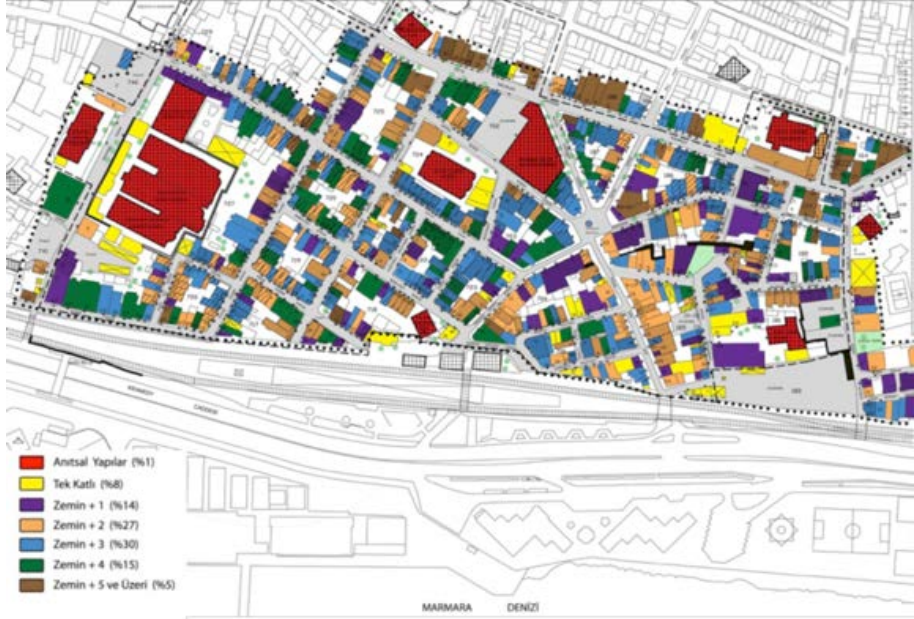
Şekil 9. 2013 Yılında Kumkapı'da Yapıların Kat Sayılarına Göre Dağılımı (Birgül, 2013).

Günümüzde ise; anıtsal yapıların (10 adet ile) %1, tek katlı ve zemin üzeri 1 katlı yapıların toplam %22, zemin üzeri 2 ve 3 katlı yapıların %30, zemin üzeri 4 ve üzeri katlı yapıların %20 oranında olduğu görülmektedir (Şekil 9).

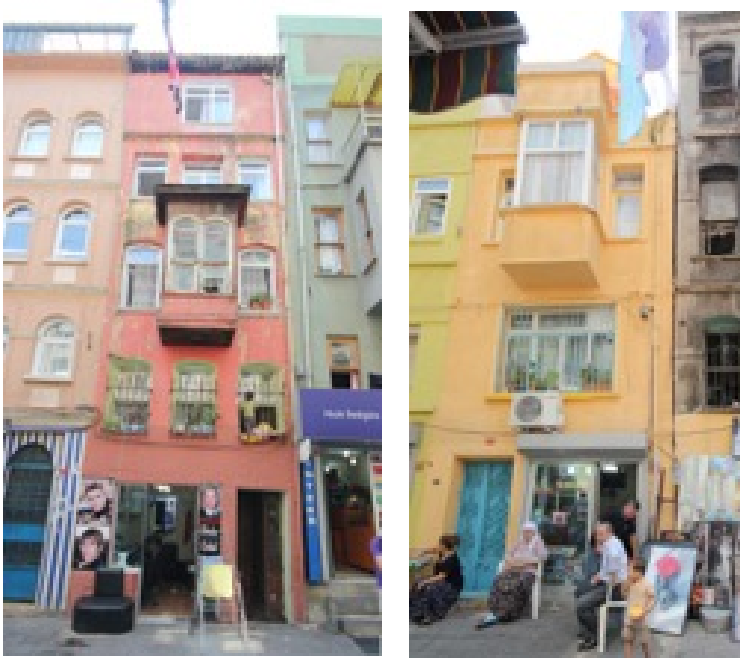
Şekil 11. Telli Odalar Sokađı'ndan tarihi yapılarda tam kat (No. 19) ve kısmi kat (No. 31) eklerine örnekler (Birgöl, 2013).

Bu verilerde, Kumkapı'daki az katlı yapılarda azalma, çok katlı yapılarda ise artış ile birlikte genel anlamda alanda binaların yükseldiđi açıkça görölmektedir. Bu durumun, alan için geçerli koruma imar planı kapsamındaki tanımlı kuralların, daha yüksek yeni yapılaşmaya izin verici niteliđinden kaynaklandıđı anlaşılmaktadır. Bu tür yoğunluk artışları bölgede altyapı yetersizliklerinin yanısıra, tarihi dokunun bütüncül algısını zedelemektedir. Bunun dıřında, yazıya baz oluřturan tez bağlamında detaylı olarak incelenen Telli Odalar Sokađı alt alanında, pek çok tarihi yapının 1994 ve 2013 halleri karşılaştırıldıđında, yasal olmayan ve özgünlüđe zarar verici nitelikte, ya yapı gabarisi kadar tam kat ekleri, ya da daha yaygın haliyle, teras çatlarına yapılan ön cepheden geriye çekilmiş kısmi kat ekleriyle yükseltildiđi tespit edilmiş iken (Şekil 11), olumlu bir gelişme olarak son yıllarda bazı binalarda çatı eklerinin yıkılarak sayıca azaldıđı gözlenmektedir.

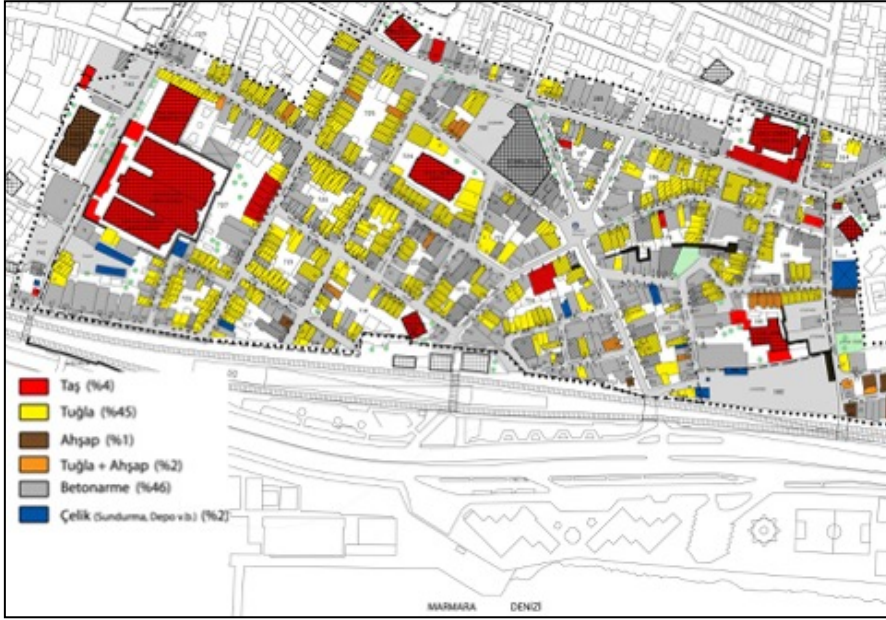
Şekil 12. 2013 Yılında Kumkapı'da Yapıların Strüktür ve Malzeme Kullanımına Göre Dağılımı (Birgül, 2013)

Alan, tarihi yapıların özgünlüğünü göstermesi bakımından temel veri olarak kabul edilebilecek strüktür ve malzeme kullanımı açısından incelendiğinde, 1994 yılında Kumkapı'da kâgir yapıların %78, betonarme yapıların %19, ahşap yapıların %3 oranında olduğu görülmektedir (Özden, 1994). Günümüzde Kumkapı'daki yapılar, strüktür ve malzeme kullanımı açısından incelendiğinde; taş malzemenin %4, tuğla malzemenin %45, ahşap malzemenin 10 adet ile %1, tuğla+ahşap malzemenin 17 adet ile %2, betonarmenin %46, çelik malzemenin ise %2 oranında kullanıldığı görülmektedir (Şekil 12).

Günümüzde Kumkapı'da yapıların %46 oranındaki çoğunluğunu, ne yazık ki, yeni ve betonarme sistemli yapılar oluşturmaktadır. Özgün yığma tuğla yapıların döşemelerinde ahşap veya demir putrellere rastlanmaktadır. Yığma yapılardan incelenen örneklerde, balkon sağlamlaştırma gibi çoğu niteliksiz onarımlarda betonarme malzeme kullanımı yaygın olarak görülmektedir. Ayrıca, alınan sözlü bilgilere göre, bazı yığma yapıların yalnızca cephesi korunarak, yapının betonarme ile baştan yapıldığı bilgisine de ulaşılmıştır. Ahşap strüktürlü yapılar sayıca az iken, bazı yığma yapılarda (örneğin sadece cumbada) tuğla ile ahşabın birlikte kullanımına rastlanmaktadır.

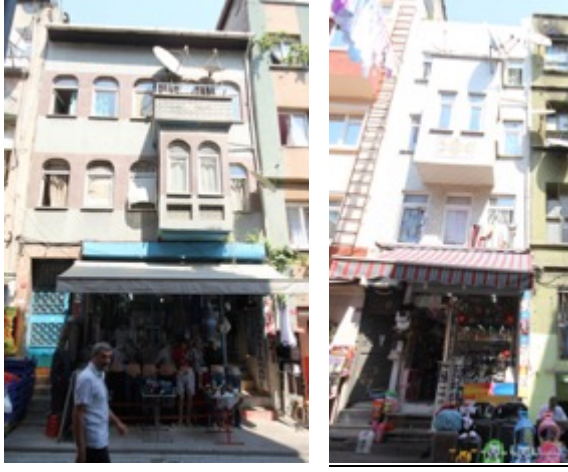
Şekil 16. Rekonstrüksiyon yapılarına Telli Odalar Sokağı'ndan örnekler; (solda) no.12, (sağda) no. 34 (Birgöl, 2013)

1994 çalışmasında, iyi durumdaki tarihi yapılar ile yeni yapılar birlikte ele alındığı için, 2013 çalışmasında yeni ve iyi durumdaki tarihi yapıların oranları birleştirilerek karşılaştırılmış, yeni yapı oranı da ayrıca belirlenmiştir. Kumkapı'daki yapıların 1994 ile 2013 yıllarındaki strüktürel sistem ve malzeme durumları karşılaştırıldığında; iyi durumdaki yapıların oranının %19'dan %76'ya yükseldiği, orta durumdaki yapıların oranının %67'den %16'ya düştüğü, kötü durumdaki yapıların oranının iseⁱⁱⁱ %14'den %8'e düştüğü görülmektedir (Şekil 15). Bu sonuçlara göre, orta ve kötü durumdaki yapıların oranındaki düşüş ve bunun aksine iyi durumdaki yapıların oranındaki artış, ne yazık ki, yeni ya da rekonstrüksiyon yapıların artışına dayanmaktadır. Tarihi yapıların, yerel yönetimlerin bilgi, kontrol ve desteği altında, teknik yetkinlik gerektiren bakımları yapılmamakta, ve başkalaşmış birer kopyasıyla yer değiştirmektedir (Şekil 16). Anıtlar Kurulu arşivlerinde çoğu yapının sicilini takip etmek mümkün olmuştur ve yapılarda mülk sahipliğinin hızlı devri dikkat çekicidir. Özellikle, Telli Odalar Sokağı gibi ticari kullanımdaki maddi beklentilerin öncelikli olduğu kısımlarda, mülk sahiplerinin koruma bilincinin son derece düşük olduğu ve her tür yasal ve resmi engele rağmen, yapılarında özgünlük kaybına sebep olan değişim ve yenileme aktiviteleri kayıtlarda yer almaktadır. Bu noktada, yerel halkın bilinçlendirilmesi, korumaya inanması ve katılımının gerekliliği bir kez daha ortaya çıkmaktadır.

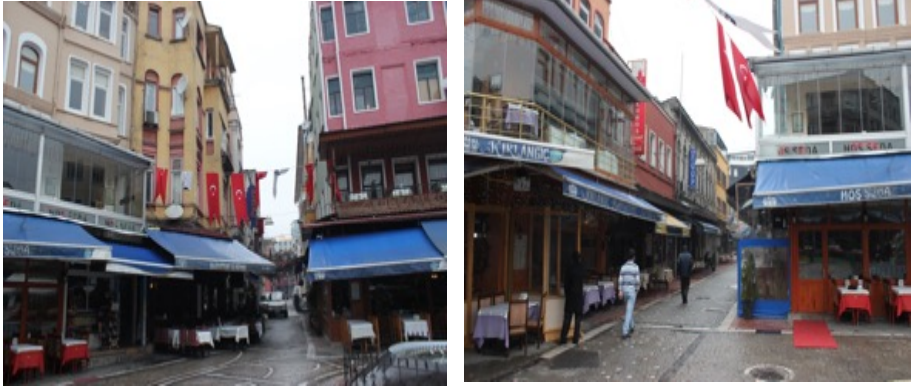
Şekil 17. Kumkapı'da meydana ticari olarak kullanılan tarihi yapılardan örnekler (Yazarların arşivi, 2012).

geliştirmeye yönelik üretim-pazarlama-sergileme alanları, ev pansiyonculuğu) bu alanda yer alıp ticaret işlevini desteklemesinin olumlu etki yaratacağı belirtilmektedir. Ancak, tarihi alanlarda öncelik, ticaret veya turizm işleviyle bölgeyi geliştirmekten önce, alanın özgün nitelikleriyle koruması olmalıdır. Dolayısıyla, bu tür alanlardaki işlevler, tarihi yapının özgünlüğünü bozmayacak türden olmalıdır. Aksi takdirde, alanda bazı ulaşım akslarında görüldüğü gibi, ticaret işlevi, giriş kat cephelerinin tamamen değiştirilmesine, hem yapıya, hem de genel görüntüye zarar verecek boyutlarda tabelaların kullanılması gibi durumlara yol açabilmektedir. Meydan bölgesinde yer alan restoranların, kullanım için gerekli alanı yaratabilmek amacıyla, tarihi yapıların hem cephe, hem de planda değiştirildiği sıkça görülmektedir (Şekil 17).

Dolayısıyla, koruma imar planında yer alan bu öneri kararın, işlevlerin yapı tipini gözeterek ve yapının özgünlüğüne zarar vermeyecek koşullarda, alanda kontrollü uygulamasının sağlanmadığı görülmektedir.
