Kastamonu Beylikler Dönemi Kırsal Camilerinin Mimari Koruma Bağlamında İncelenmesi

Investigation of Kastamonu Principalities Period Rural Mosques in the Context of Architectural Conservation

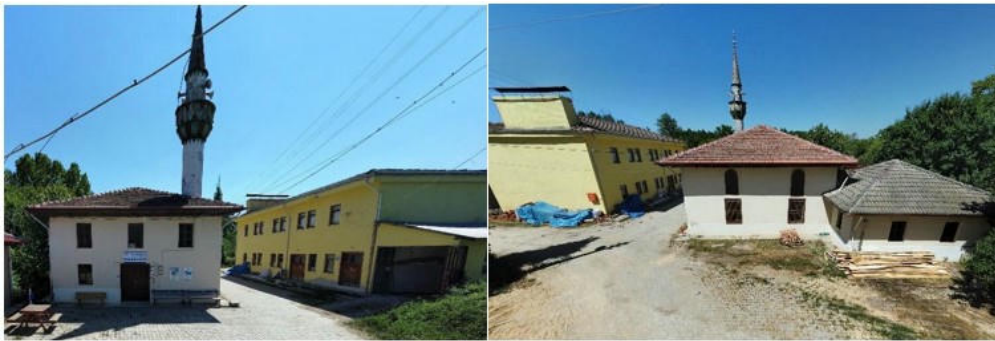
Görsel 3: Şeyh Ahmet Camii ve aşevi (sol), şeyh Ahmet Camii ve Türbe (sağ)

Camiye ait bir kitabe bulunamamıştır. Caminin adının M 1206 tarihli vakfiye kaydında geçmesi sebebiyle yapım yılının bu tarihten önce olduğu tahmin edilmektedir²⁶. Şeyh Ahmet Camii, dergâh-zaviye özelliği taşıyan bir camidir (Görsel 2). Caminin doğu tarafında türbe ve aşevi bulunmaktadır. Bu yapılar küçük ölçekli bir külliye niteliği taşımaktadır. Cami, Ankara 1 Numaralı Kültür Varlıklarını Koruma Bölge Kurulu'nun "05.11.2015 / 2779" karar tarih numarası ile tescil altına alınmıştır.

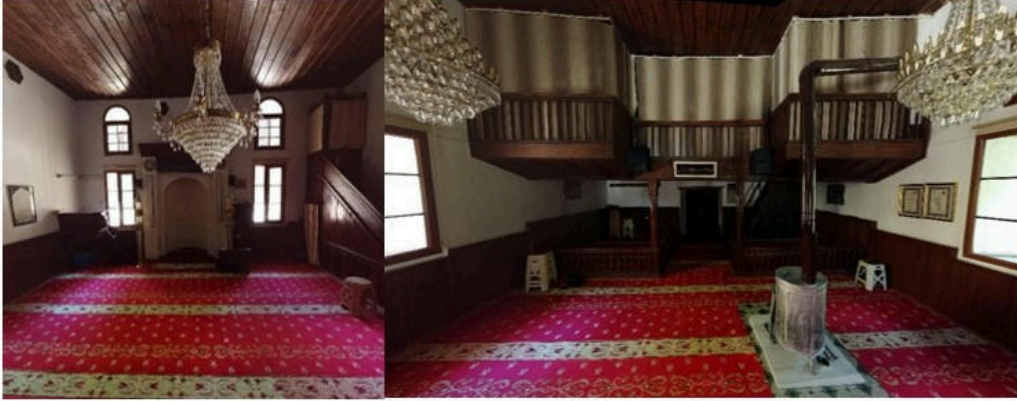
Görsel 4: Şeyh Ahmet Camii mihrap (sol), kadınlar mahfili ve son cemaat yeri (sağ)

Camii, mihrap aksı üzerinde boyuna gelişim göstermiş olup dikdörtgen planlıdır. Camide giriş, son cemaat yeri ve harim bulunmaktadır. Taş kâgir olan yapı, 9 x 18 metre bir taban oturumuna sahiptir (Görsel 3). Duvar kalınlığı 120 cm'dir. Caminin üst örtüsü, ahşap kırma çatıdır. Harimin kuzey/kuzeybatı cephesinde yer alan kadınlar mahfiline, son cemaat yerinde bulunan tek kollu merdiven ile ulaşılmaktadır. Son cemaat yeri, harimden bir basamak yukarıda ve kadınlar mahfili iz düşümünde planlanmıştır. Kadınlar mahfilinde, ahşap strüktürlü, doğu ve batı beden duvarlarına bitişik iki kollu konsol çıkma mevcuttur. Tam orta aksta, harimin güney/güneybatı cephesinde, beden duvarında niş biçiminde yer alan basık kemerli mihrap, alçı çerçeve ile genişletilmiştir (Görsel 4). Yapı, düz atkılı, kanatlı ahşap pencereler ile aynı aksta kemerli tepe pencerelere sahiptir.

Yapı, inşa edildiği günden beri kullanılmaktadır. Yapıda özgün olmayan ekler ve müdahaleler bulunmaktadır. Kullanıcılar tarafından yapının beden duvarları çimento sıva ile sıvanmış ve harim iç duvarları pencere hizasına kadar ahşap lambiri ile kaplanmıştır. Duvarlara uygulanan bu müdahaleler, taş malzeme arasındaki derz boşalmalarını engellemek ve ısı yalıtımı sağlamak amacı taşımaktadır. Yapının kuzeybatı giriş aksı doğrultusunda genişletme amacıyla ek bir yapı inşa edilmesi, camiye uygulanmış diğer bir müdahaledir. Ahşap karkas sistem ile yapılan bu ek, yapı yalıtımı için ara geçiş alanı oluşturmaktadır. Üst katta, harimden duvar açılarak bu ek yapıya içeriden geçiş sağlanmıştır.

Kadınlar mahfili katında, güneybatı cephesinde rutubet etkisiyle sıva dökülmeleri ve mantar oluşumu gözlemlenmiştir. Cümle kapısının ve pencerelerin çevresinde kılcal sıva çatlakları tespit edilmiştir.

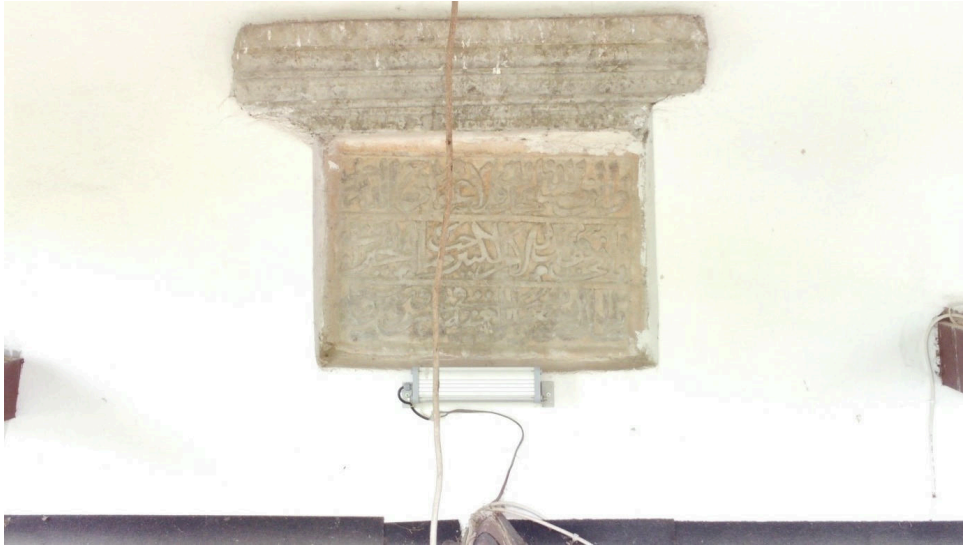
Görsel 9: Halil Bey Camii cümle kapısı üzerinde yer alan kitabe
Kaynak: G. Gökgöz Gedik, 2023

Cami kitabesine göre, caminin 1363 yılında Halil Bey tarafından yaptırıldığı anlaşılmaktadır³⁶ (Görsel 9, Görsel 10).

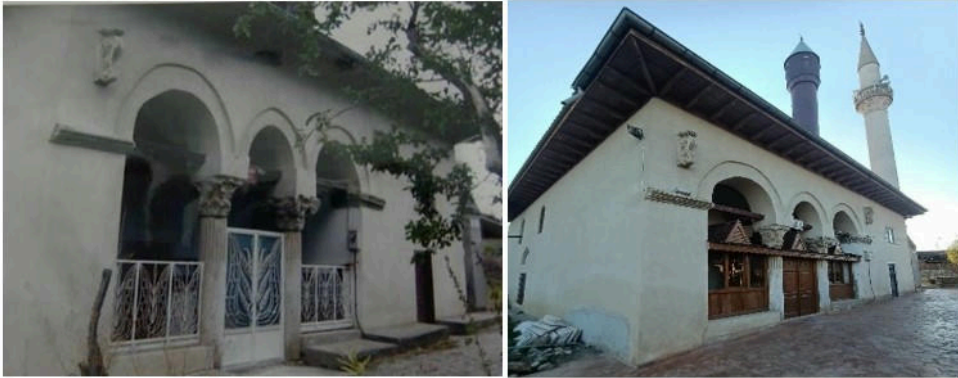
Görsel 11: Halil Bey Camii giriş cephesi 2015 müdahale öncesi (sol)

Cami, kırsal yerleşim sahasında, devşirme malzemenin kullanıldığı tek yapıdır (Görsel 11). Caminin mülkiyeti köy tüzel kişiliğine aittir. Cami, Gayrimenkul Eski Eserler ve Anıtlar Yüksek Kurulu tarafından “6.2.1982 / 3312” karar tarih ve numarası ile tescil altına alınmıştır.

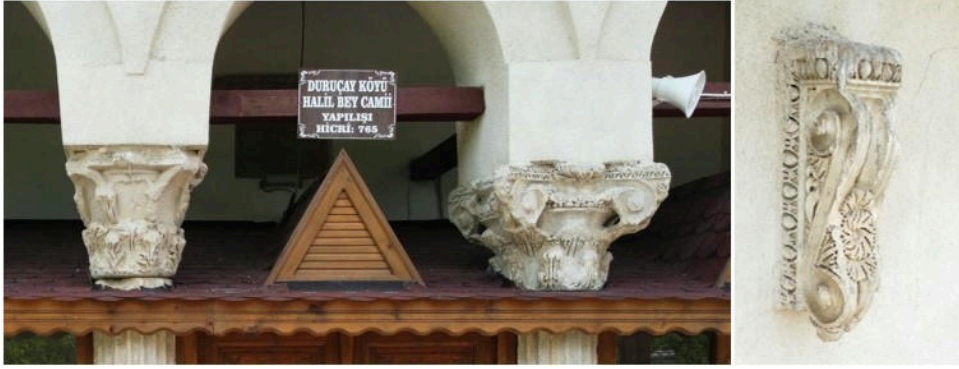
Görsel 14: Halil Bey Camii son cemaat yeri yivli sütun başlıkları (sol), son cemaat yerinin sağ ve sonunda yer alan devşirme malzeme (sağ)

Yapıda devşirme malzemelerin kullanıldığı görülmektedir. Son cemaat yeri, taş yivli iki sütun ve üç sivri kemerle oluşturulmuş revaklı bir giriş olarak tasarlanmıştır (Görsel 11, Görsel 14). Bu alan için kullanılan iyon sütun başlıklarının, camide yer yer kullanılan alınlık parçalarının ve silmelerin nereden getirildiği tespit edilememiştir. Lakin çevrede yapılan yüzey araştırmaları sonucu devşirme malzemelerin bölgede tespit edilmiş 3 tümülüsün varlığı ile Roma Dönemi'ne tarihlendiği düşünülmektedir⁴⁰. Kullanılan iki sütun başlığı, farklı motiflerle işlenmiştir. Köyde başka bir yapıda devşirme malzeme kullanımı mevcut değildir. Roma Dönemi'ne ait olduğu düşünülen bu malzemeler, caminin giriş aksında son cemaat alanında görülmektedir. Caminin beden duvarlarının derzleri döküldüğü için yalıtımın sağlanacağı düşüncesiyle duvarlar sıvanarak kapatılmıştır. Bu sebeple devşirme malzeme kullanımının devam edip etmediği tespit edilememektedir. Cami bahçesinde bir iyon sütun başlığı da musalla taşı olarak kullanılmaktadır (Görsel 15).

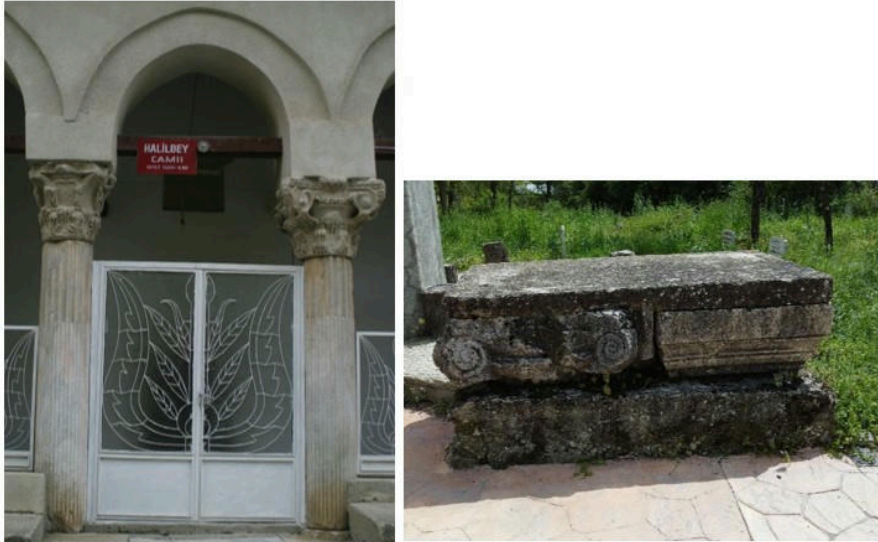
Görsel 15: Halil Bey Camii Son Cemaat Yeri 2005 tarihine ait arşiv kaydı (sol) (M. Karasalihoğlu Arşivi, 2005)⁴², Halil Bey Camii bahçesinde yer alan iyon sütun başlığından devşirilmiş musalla taşı (sağ)

Caminin özgün dokusuna en büyük zarar veren müdahale, devşirme malzemeler ile kurgulanan son cemaat yerinde revak açıklıklarının kapatılma çalışmasıdır. Müdahalenin 2005 sonrası yapıldığı arşiv kayıtlarında yer alan fotoğrafa bakılarak söylenebilir⁴¹. Fotoğrafta, sivri kemerleri birbirine bağlayan gergi çubuğu ve iki sütun arasında yer alan düz atkılı bir girişin varlığı söz konusudur (Görsel 15). Bir başka ek ise yapının batı cephesini boylu boyunca örtecek biçimde 4,6 metre eninde, ahşap karkas sistem ile inşa edilen yapıdır. Bu yapı, harimi büyütme amacıyla değil, cami ile ilgili farklı işlevlere çözüm üretmek için yapılmıştır. Kur'an kursu ve imam odasının bulunduğu bu ek yapıya, özgün yapıdan geçiş sağlanabilmesi adına müdahalelerde bulunulmuştur. Kadınlar mahfilinde ve harimde kapı açıklığına dönüştürülen pencereler mevcuttur. Yapının aslında minaresinin olup olmadığına yönelik mimari bir iz bulunamamıştır. Mevcuttaki iki minare yapıya sonradan eklenmiştir. Ahşap minare iki kez onarım geçirmiştir. 1986 yılında, bina dışında kare kaide üzerinde yükselen yığma tuğladan inşa edilmiş ikinci minare bulunmaktadır. Minarenin ek yapıya bitişik olarak inşa edilmesinden dolayı ek yapının yapım tarihinin 1986 yılı öncesi olduğu düşünülmektedir. Hazire içerisinde caminin şadırvanı ve abdesthane bulunmaktadır.

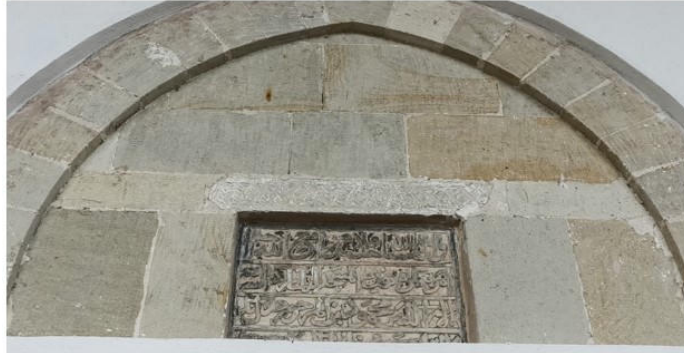
Görsel 17: Kasaba Köyü Mahmut Bey Camii cümle kapısı üzerinde yer alan kitabe
Kaynak: G. Gökgöz Gedik, 2022

Kastamonu kent merkezinin kuzeyinde yer alan cami, Kasaba Köyü sınırları içindedir (41° 28' 49.594" 33° 41' 17.702") (Görsel 16). Kitabesinden caminin Miladi 1366 tarihinde Emir Mahmut Bey tarafından yapıldığı anlaşılmaktadır (Görsel 17, Görsel 18).

١ وان المساجد لله فلا تدعو مع الله احداً
٢ امر بعمارة هذه (هذا) المسجد المبارك [المبارك] الشريف
٣ الامير الكبير محمود بك بن المرحوم عادل بك
٤ طاب ثراه حرر في رمضان المبارك سنة ثمان ستين و سبعمائة

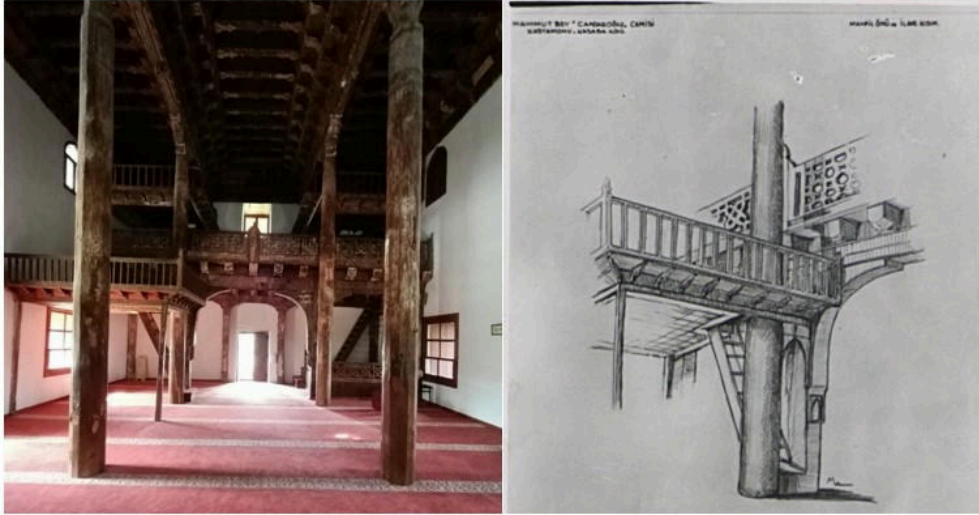
Görsel 21: Mahmut Bey Camii, ahşap direkler üzerine oturtulan iki katlı kadınlar mahfili ile hünkar mahfili (sol)
Kaynak: G. Gökgöz Gedik, 2023, 1944 Rölöve raporunda yer alan mahfil önü ve ilave kısım (sağ) (ASÜA TASUH2241002A1)

planlanmış ve harim içerisinde yükselen ahşap direkler üzerine, beden duvarlarından bağımsız inşa edilmiştir⁴⁸ (Görsel 21). Aynı zamanda harim içinde, kadınlar mahfili önünde hünkâr mahfili yer almaktadır. Doğu cephesinde, kadınlar mahfilinin iz düşümünde bulunan son cemaat yerinden tek kollu merdiven ile kadınlar mahfiline ulaşılmaktadır. Harimin güney/güneybatı cephesinde, tam orta aksta yer alan, beden duvarında niş biçiminde, mukarnas kavsaralı mihrap, alçı çerçeve ile genişletilmiştir (Görsel 22). Alçı çerçeve, ihtişamı ve işçiliği ile kendini göstermektedir. Altı bordür ile çevrelenen mukarnaslı mihrap, kabaralar, geometrik ve bitkisel motifler ile bezelidir. Nişin iki yanındaki mermer sütunlar ise yerleştirildikleri alanda kendi eksenlerinde hareket etmektedir. Bu hareketlilik, yapının oturma durumunu göstermektedir. Mihrabın iki yanında, düz atkılı ve alçı çerçeveli ahşap giyotin pencereler yer almaktadır. Mihrabın üstünde, kemerli ve vitray detaylı tepe penceresi bulunmaktadır. Pencerelerde yer alan alçı süslemelerin 17.-18. yüzyıl eki olma ihtimali vardır⁴⁹. Caminin beden duvarlarına açılan pencereler düz atkılı ve giyotin ahşap; tepe pencereler ise sivri kemerli ve kanatlıdır.

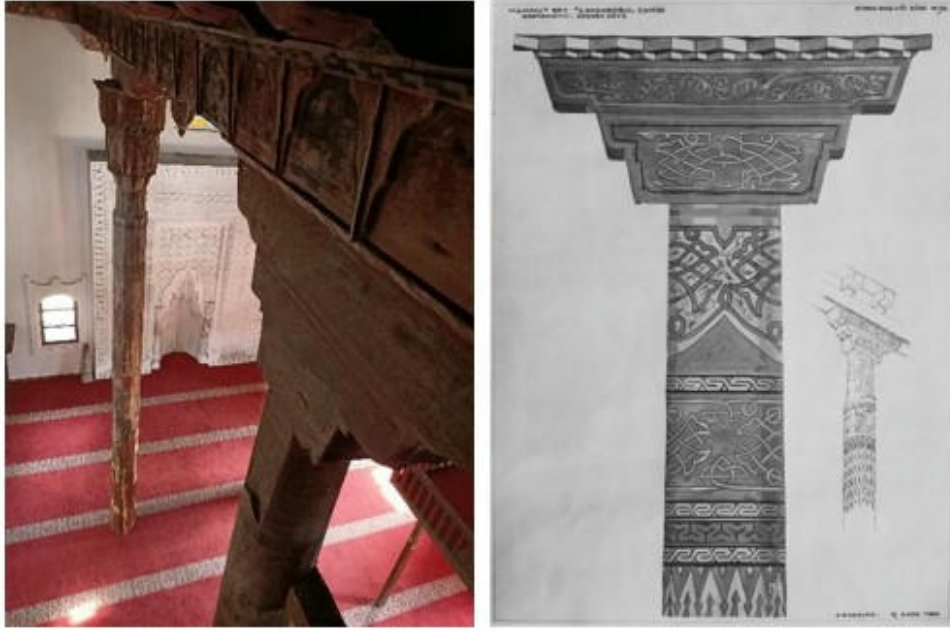
Görsel 23: Mahmut Bey Camii kalem işi detaylar (sol)

Yapı, ahşap bindirme tavanı ve ahşap konstrüksiyon üzerine kök boyaları ile nakşedilmiş kalem işleri ile ön plana çıkmaktadır (Görsel 23, Görsel 24). Kalem işlerinin iki farklı usta tarafından icra edildiği ve üst üste renklendirmeler bulunduğu, Akok'un raporunda belirtilmiştir⁵¹. Cami içerisinde yer alan ahşap sütunların sütun başları da ahşap oyma tekniği ile mukarnaslıdır.

Mevcut bozulma durumları, gözlem yolu ile tespit edilmiştir. Tavan strüktürü olan ahşap malzemede, kuru çürümeden kaynaklanan tozlaşma ve ayrılmalar gözlemlenmiştir. Ahşap üzerine işli kök boya bezemelerde pigment kaybı sebebiyle renklerin solduğu ve ahşaptaki kuru çürümeden dolayı boya dökülmeleri tespit edilmiştir. Kuzeydoğu dış beden duvarında kılcal çatlaklar mevcuttur. Mihrap alçı yüzeyinde kir tabaka birikmesi oluşmuştur. Harim içindeki ahşap dikmelerde uçma delikleri ve kılcal çatlaklar tespit edilmiştir.

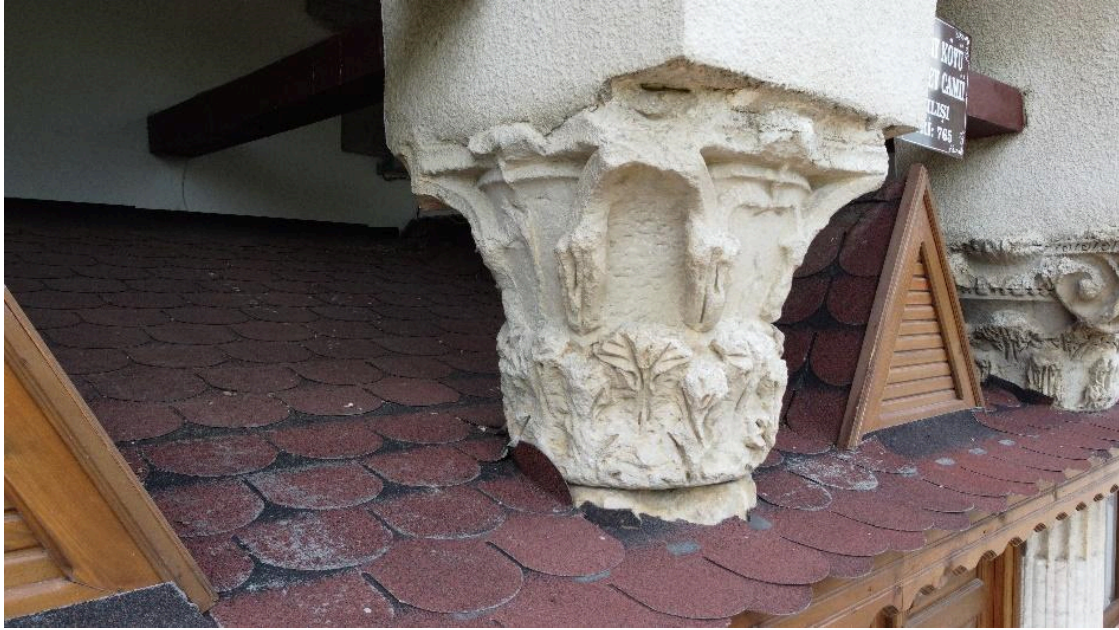
Görsel 26: Duruçay Köyü Halil Bey Camii Devşirme Sütun başında meydana gelen erozyon
Kaynak: G. Gökgöz Gedik, 2022

Yapılarda, yağmur ve rüzgâr erozyonu sebebiyle derz boşalmaları ve yüzey kayıpları gözlemlenmiştir. Duruçay Köyü Halil Bey Camii'nin son cemaat yerinde kullanılan devşirme sütun başlıklarında, rüzgâr erozyonundan kaynaklanan aşınma ve parça kaybı mevcuttur (Görsel 26).

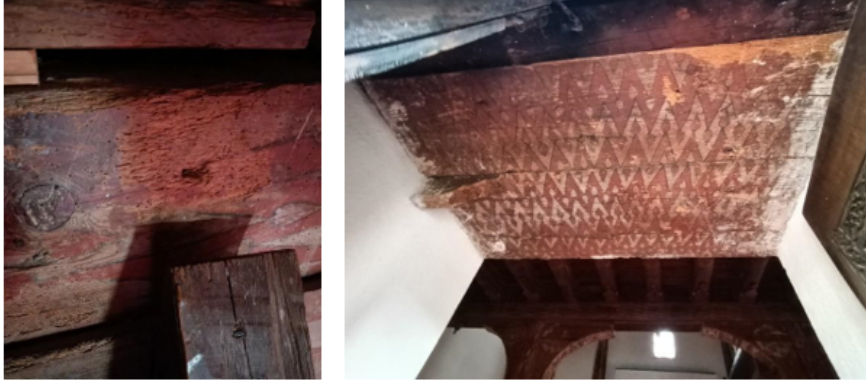
Görsel 27: Kasaba Köyü Mahmut Bey Camii mahfil döşemede oluşmuş uçma delikleri (sol), cümle kapısı lentosunun maruz kaldığı uçma delikleri ve pigment kaybı (sağ)

Ahşap malzemeler, organik bir yapıya sahip oldukları için yapım aşamasında yeterli kurutmanın yapılamaması veya zamanla uygulanan koruyucu katmanın aşınması durumunda böceklenmelere ve çürümelere maruz kalmaktadır. Mahmut Bey Camii'nin iç strüktürü, ahşap geçme tekniği ile yapılmış bir yapıdır. Caminin ahşap malzemelerinde uçma delikleri oluştuğu ve mantarlaşma kaynaklı kuru çürümeye maruz kaldığı tespit edilmiştir (Görsel 27).

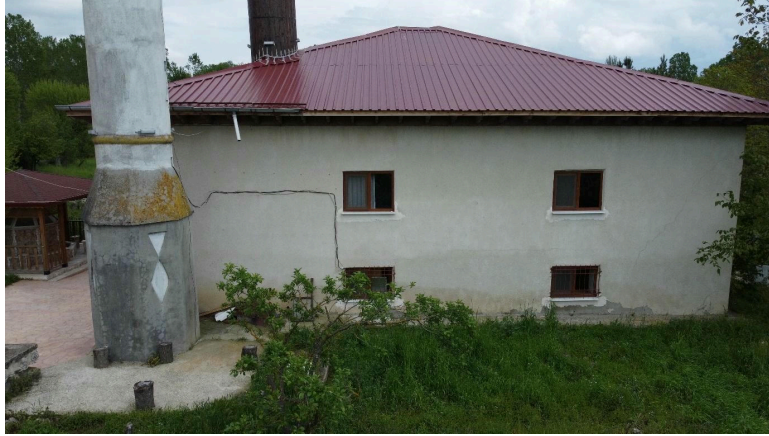
Görsel 28: Duruçay Köyü Halil Bey Camii güneybatı cephesi

Yapıların yapıldığı zemin koşulları, yapıda birtakım bozulmalara sebep olmaktadır. Örneğin Duruçay Köyü Halil Bey Camii'nde, zeminden gelen nem etkisiyle duvar yüzeylerinde rutubet izleri oluşmuştur (Görsel 28).

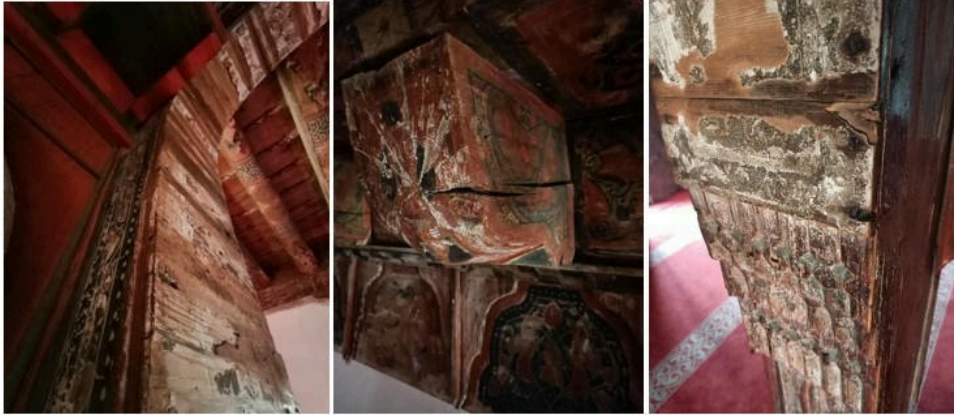
Görsel 30: Kasaba Köyü Mahmut Bey Camii'nin ahşap yüzeylerine uygulanan bezeme detaylarında meydana gelen bozulma durumları

Kültür varlıklarında rutubet kaynaklı bozulmalar yalnızca zemin ile ilişkili değildir. Yağmur suyu da nem kaynaklı bozulmalara yol açmaktadır. Yağmur suyu, çatının aktarılmadığı ya da saçak ile beden duvarı arasında kaçak olduğu durumlarda, yapının içinde rutubet oluşumuna; rutubet ise ahşap malzemede çürümelere ve strüktürel zayıflama sonucu ahşap malzemenin dayanımını kaybederek parçalanmasına sebep olmaktadır (Görsel 27). Yapılarda tarihî süreç boyunca yapı oturumları, tektonik hareketlilik, zemin koşulları ve malzemelerin yıllar içinde uğradığı deformasyonlar sebebiyle beden duvarlarında ve ahşap kasa birleşim detaylarında kılcal çatlaklar oluşabilmektedir. Gölköy Köyü Şeyh Ahmet Camii'nin cümle kapısının ahşap lento çevresinde kılcal çatlaklar mevcuttur. Benzer şekilde, pencere kasalarının çevrelerinde de bu tip çatlaklara rastlanmıştır. Ahşap malzeme yüzeyine uygulanan bezemeler, ahşabın maruz kaldığı bozulmalar ile dökülmelere ve bütünsel bozulmalara sebep olabilmektedir (Görsel 30).
