## Kıyı Kesimlerinde Vandalizmin Değerlendirilmesi: Ordu İli Örneği

### Evaluation of Vandalism in Coastal Areas: The Example of Ordu Province

Ordu ili Altınordu kıyı kesiminde vandalizmin etkilerinin incelendiėi bu alıřmada; alan üç farklı bölgeye ayrılmıř, vandalizm etkileri gözlemlenmiř ve fotoėraflanmıřtır. Elde edilen veriler tablo haline getirilerek analiz edilmiř ve mevcut vandalizm eylemleri değeriendirilmiřtir.

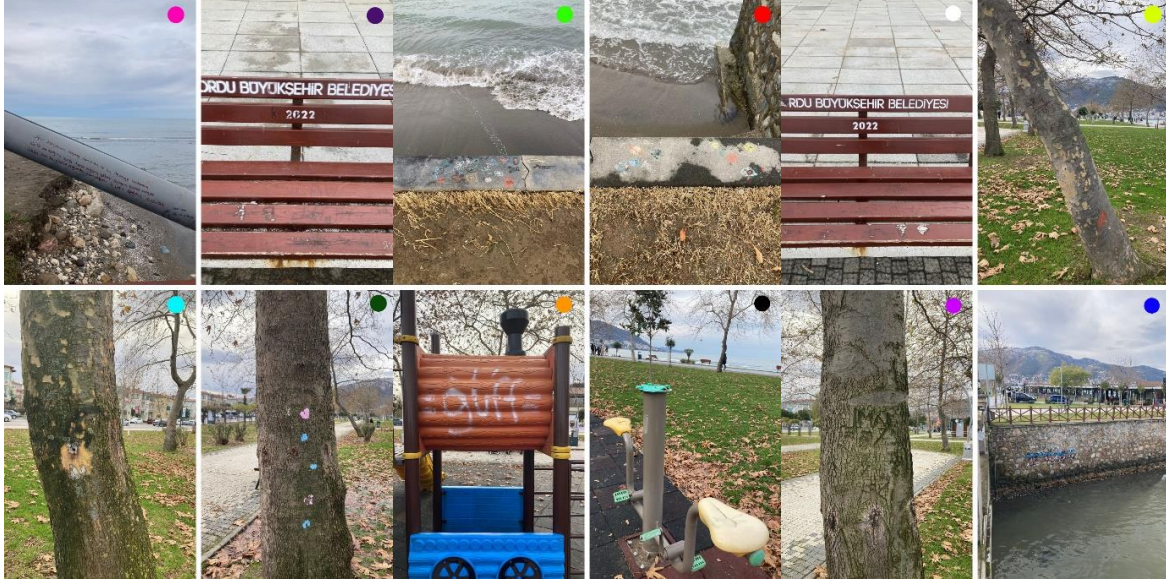
Alan 2’de yapılan gözlemler sonucunda vandalizmi daha çok çocuk oyun alanı ve yetişkin ağaçların olduğu kesimde görmekteyiz. Yaygın olarak rastlanılan vandalizm zararlarının başında, yazma, boyama ve kazıma etkileri gelmektedir (Şekil 5).

Şekil 6. Alan 2’de karşılaşılan vandalizm zararlarına örnekler (•, •, •, •: Yazma, kazıma, boyama gibi zararlar gören yetişkin ağaçlar; °, •: banklara yapılan yakma, kazıma, yazma işlemleri; •: yazı yazılan oyun ekipmanı; •, •: kayalıklardaki yazılar ve çizilmiş şekiller; •, •: duvara ve su borusuna yazılan yazılar; •: spor aletlerine verilen zarar).

Alan 2'de gözlemlenen vandalizm eylemleri, donatı elemanlarından ziyade bitkisel materyaller üzerinde yoğunlaşmıştır. Özellikle ağaç gövdelerinde yakma ve çizme izlerinin bulunması, bitki örtüsünün bu alanda vandalizmin başlıca hedefi hâline geldiğini göstermektedir. Bu zararlar; çalı gruplarının ezilmesi, çiçek parterlerinin tahrip edilmesi gibi diğer eylemlerle birlikte değerlendirildiğinde, alandaki bitkisel peyzajın kullanıcı müdahalesine açık bir biçimde kurgulandığını ortaya koymaktadır. Benzer şekilde, Sağlık ve arkadaşlarının (2020) yürüttüğü çalışmada, bitkisel öğelerin, vandalizme karşı en savunmasız peyzaj bileşeni olduğunu vurgularken, bu öğelerin peyzaj alanı içerisindeki yerleşim biçiminin kullanıcı davranışları üzerinde belirleyici rol oynadığını belirtmiştir. Bu bağlamda, Alan 2'deki peyzaj tasarımının kullanıcı yönlendirmesi açısından yetersiz kaldığı; gölgelik alanlar oluşturan büyük ağaçların ve kolay erişilebilir çiçek parterlerinin koruma altına alınmaması nedeniyle bitkisel materyale zarar verme eylemlerinin kolaylaştığı söylenebilir.

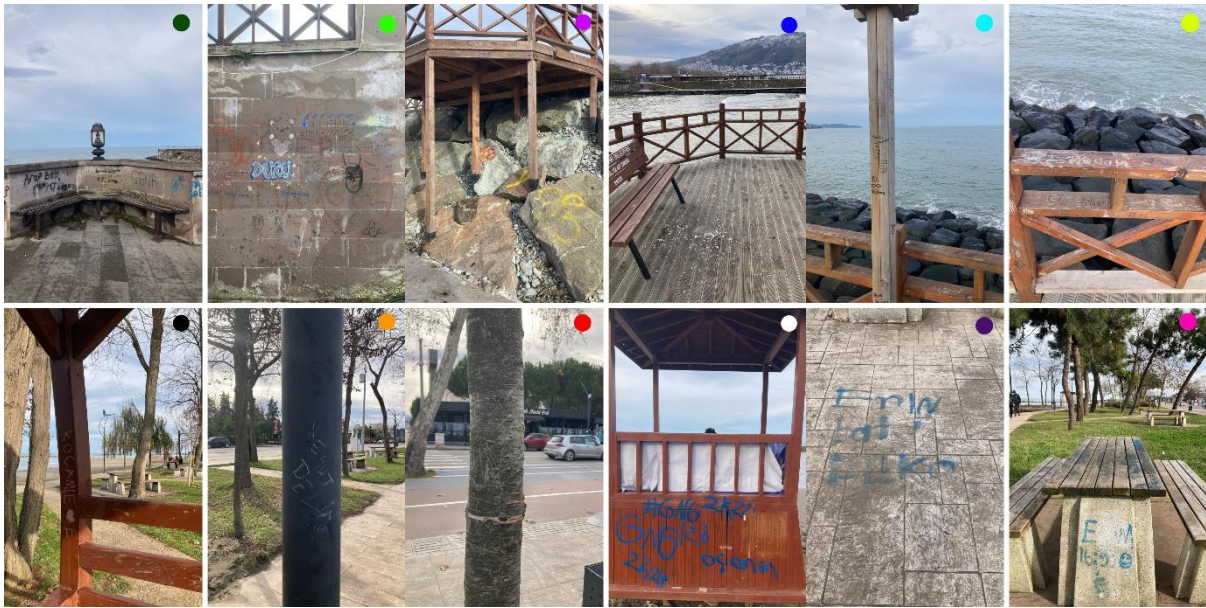
Alan 3'te yapılan gözlemler sonucunda vandalizmi daha çok dalgakıranda, ahşap donatılara ve kumsala yapıldığını görmekteyiz. Yaygın olarak rastlanılan vandalizm zararlarının başında, yazma, boyama, kazıma, çöp atma etkileri gelmektedir. Bunun başlıca sebebi bu eylemlerin gerçekleştiği yerler diğerlerine göre daha sık kullanılması ve manzara noktasına sahip olmasıdır (Şekil 7).

Şekil 8. Alan 3'te karşılaşılan vandalizm zararlarına örnekler (•, •, •: Yazma, boyama ve çöp atılan oturma grupları; •, •: aydınlatma direğine yazı yazma; •: ahşap korkuluğa yazma, kazıma eylemi; •: çöp atma; •: yer döşemesine yapılan yazı yazma eylemi; •: kayalıklara yapılan boyama eylemi; •: yetişkin ağaçlara yapılan kazıma eylemi; •: köprü altındaki duvara yazma, boyama eylemi; °: cankurtaran gözlem kulesine yapılan yazma eylemi).
