13 MART 1992 ERZİNCAN DEPREMİ İLE İLGİLİ JEOLJİK GÖZLEMLER VE BAZI ÖNERİLER

Geological observations and some remarks related to Erzincan Earthquake 13 March 1992

Simav BARGU İstanbul Üniversitesi, Jeoloji Mühendisliği Bölümü, İSTANBUL

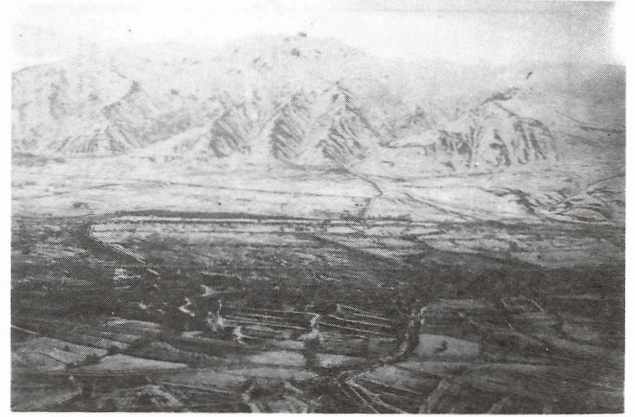
Şekil 2 Erzincan Ovasının ve düzlüğün dağlarla olan sınırındaki doğrudu atımlı faylarla atılmış, bükülmüş dereler, alüvyon yelpazeleri ve kesilmiş sırtların uçaktan görünüşü (çekim kuzeyden güneyde).

Figure 2 View of Erzincan ova and the mountains from airplane showing streams and alluvial fans off set and bent, and ridges cut by strike slip faults located at the boundary of the flat and the mountains (Photo from north to south).

Erzincan basenindeki düzlüğün dağlarla olan sınırında doğrultu atımlı faylar bulunmaktadır. Burada doğrultu atımı belirleyen tipik morfolojik ve jeolojik veriler açıklıkla görülmektedir. Ovaya ulaşan sırtlar ani olarak kesilmiş ve ütü altı (iron flat) yüzeyler gelişmiştir. Dereler ise faylar boyunca atılmış (off set stream) ve dere yatakları atım yönünde bükülmüştür. Alüvyon yelpazeleri fay hareketi nedeniyle sırtların önüne getirilmiştir. Genç yelpazelerde bazı atımlar görülmektedir (Şekil 2).

Erzincan ovası, etrafı yüksek dağlarla çevrili, ortasında Fırat nehrinin geçtiği oldukça geniş bir alüvyon düzlüğüdür (Şekil 2 ve 4). Yüksekliği 1165 m ile 1250 m arasında değişen düzlüğün kuzey kenarı güneye göre, kuzeybatı kenarı ise güneydoğu kenarına göre daha yüksektir. Şimdiki Erzincan şehri Aralık 1939 depreminden sonra inşa edilmiş olup, Erzincan Ovasının kuzey kesimlerinde yer alır. Eski Erzincan şehri ise ovanın yaklaşık ortasından geçen demir yolunun güneyinde yer almaktaydı. Şimdiki şehir merkezi nispeten konsolide olmuş (suyla doygun) ve konsolide olmamış genç vadi sedimanlarına göre bir alüvyonal malzeme üzerinde kurulmuştur. Alüvyon kalınlığının, yamaçların oldukça yüksek eğimde ve alüvyonla faylı sınıra sahip oluşundan ötürü 1000 m den fazla olduğu düşünülmektedir. Genellikle düzlüğün bitip dağlık kesimin başladığı yerler tektonik kontrollü olup, bir dizi fayla sınırlanmıştır (Şekil 2). 1939 depreminin de üzerinde olduğu

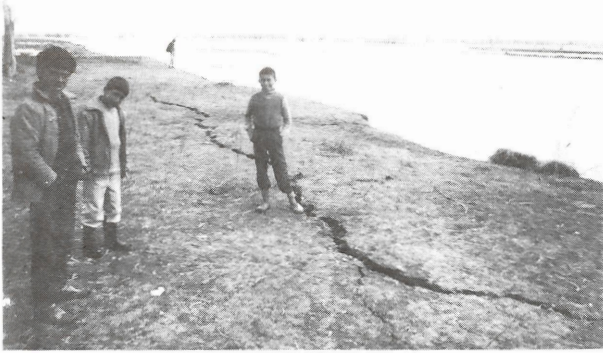
Şekil 5 Fırat vadisinde gözlenen deprem kırıklarından biri (çekim batıdan doğuya).

Figure 5 One of the earthquake fractures observed in the Fırat valley (Photo from west to east).

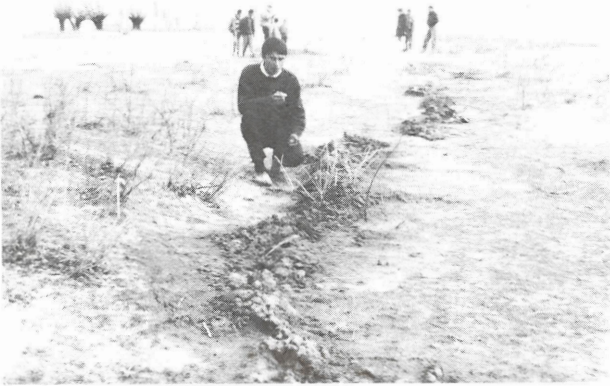
Şekil 6 Fırat vadisinde gözlenen kum, silt ve çamurla doldurulmuş çatı şekilli sırtlardan oluşan en echelon kırıklar (çekim batıdan doğuya).

Figure 6 View of en echelon fractures which are formed by roof shape ridges filled with sand, silt and mud observed in the Fırat valley (photo from west to east).

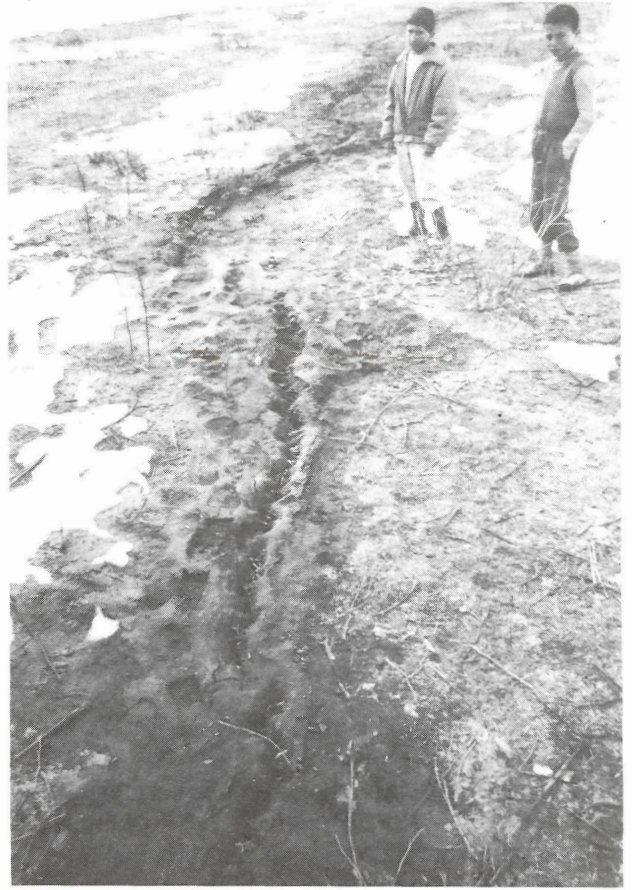
Şekil 7 Fırat vadisinde (Büyükadağ ve Mertekli dolay) sağ yanal hareket geliştiren en echelon Riedel makaslama-ları (çekim doğudan batıya).

Figure 7 En echelon Riedel shears causing right lateral movement in the Fırat valley (Around Büyükadağ and Mertekli region) (photo from east to west).

Erzincan şehir merkezinden doğuya doğru yaklaşık 20-25 km doğusunda yer alan Büyükkadağan ve Mertekli köyünün yanında geçen nehir yatağı vadisinde suya doymun, az konsolide olmuş genellikle killi siltli birimlerden oluşan genç akarsu çökelleri içinde bazı deprem kırıklarına (Şekil 5) ve hemen kuzeyinde de kum, silt ve çamur ile dolmuş ve çatı şekilli sırtlar oluşturmuş en echelon kırıklara (Şekil 6) rastlanmıştır. Bunlar çok devamlı kırıklar şeklinde olmayıp, sağ yan al atım verecek şekilde en echelon sintetik (Riedel) makaslama şeklidir (Şekil 7 ve 8). Çoğu kırıklarda zemin sıvılaşması sonucu kum, silt ve çamur volkanları meydana gelmiştir (Şekil 7). Bu

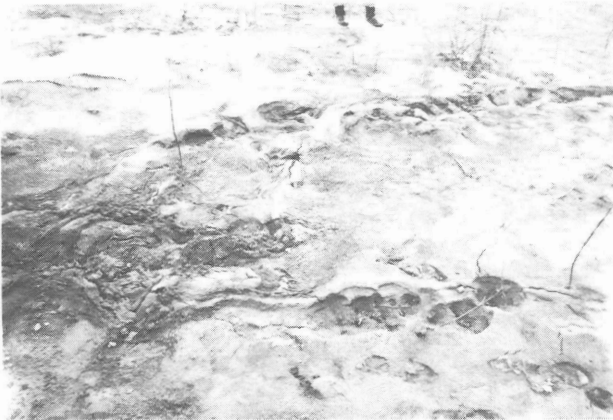
Şekil 8 Fırat vadisinde birbirine paralel iki en eşelon (sağ yanal) kırığı birleştiren köprü üzerinde kompresyon izlenirken kırıklar ve açılmalar gelişmiş. Ayrıca kırıklardan zemin sıvılaşması sonucu kum, silt ve çamur volkanları çıkmıştır (çekim güneyden kuzeye).

Figure 8 View of compression on bridge connecting the two en echelon (right lateral) fractures parallel to each other in the Fırat valley. Fractures and extensions developed as a result of ground liquefaction from fractures. There are also sand, silt and mud volcanoes (photo from south to north).

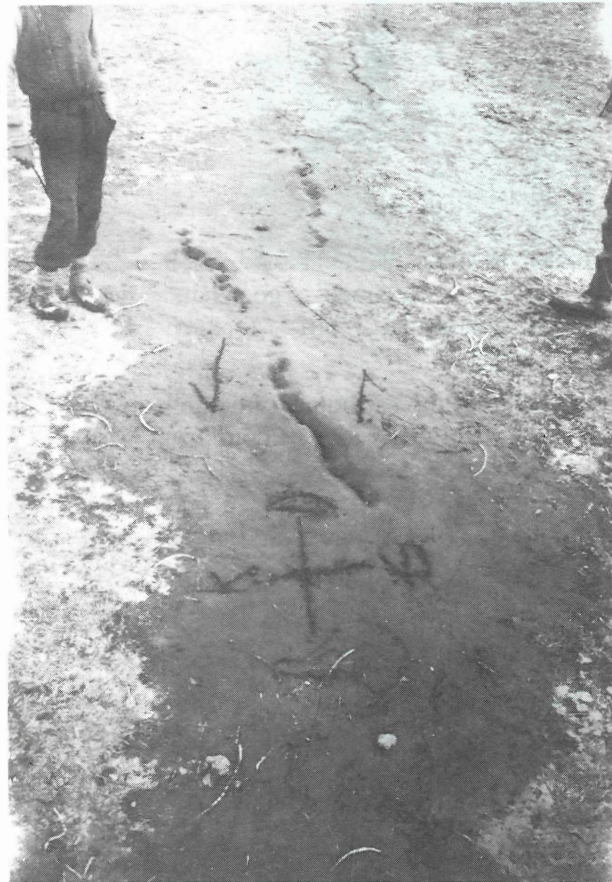
Şekil 10 Fırat vadisinde, sağ yanal hareket veren Riedel makaslama-ları yanında sol yanal hareket veren antitetik "R" makaslama-ları gelişmiştir (çekim batıdan doğuya).

Figure 10 Antithetic "R" shears with left lateral movement are developed together with Riedel shears giving right lateral movement in the Fırat valley (photo from west to east).

Yapılan ölçümlerde kırıkların doğrultularının hayli değişken olduğu ve onların genelde KAF gidişine koşut, yer yer de aykırı oldukları saptanmıştır. Bu kırıkların teorik olarak gelişimi ayrıntılarıyla bir şekil üzerinde gösterilmiştir (Şekil 9). Vadi yatağında sağ yanal hareket verecek Riedel makaslama kırıkları yanında, yersel olarak sol yanal atım verecek antitetik (R) makaslamları da gözlenmiştir (Şekil 10).

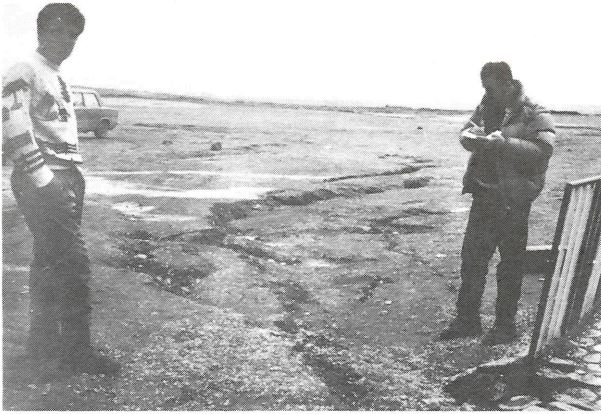
Şekil 11 Ekşisu Madensuyu tesislerinin yanındaki suni dolgu zeminde gelişen oturma yapıları ile ilgili yarıklar (çekim kuzeybatıdan güneydoğuya).

Figure 11 Fractures related to the settling structures developed in the artificially filled ground near the Ekşisu Mineral Water plant (photo from northwest to southeast).

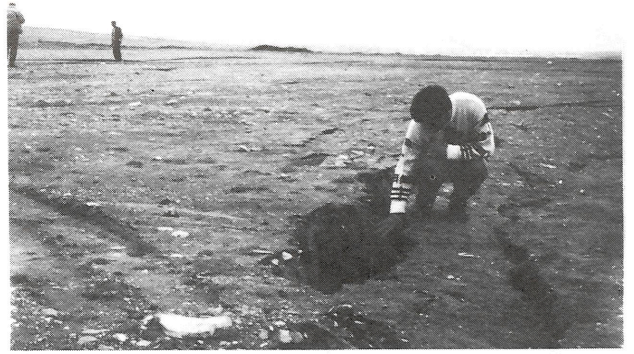
Şekil 12 Ekşisu Madensuyu tesisleri yanındaki suni dolgu zeminde gelişen oturma yapılarındaki açılma çatlığı (çekim kuzeybatıdan güneydoğuya).

Figure 12 Extensional fractures in the settling structures developed in the artificially filled ground near the Ekşisu Mineral Water Plant (photo from northwest to southeast).

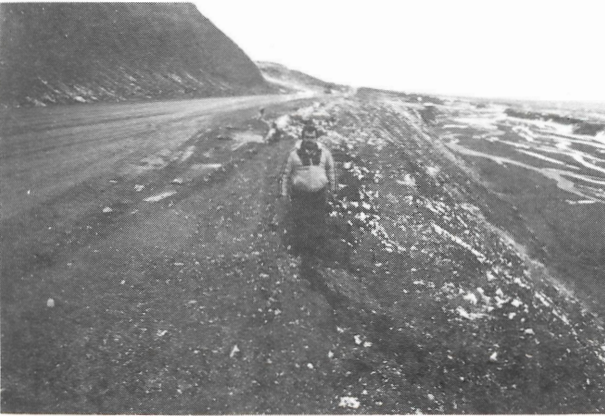
Şekil 13 Refahiye-Erzincan otoyolunda yola paralel gelişen oturma çatlakları (çekim kuzeybatıdan güneydoğuya).

Figure 13 Settling fracture developed parallel to the Refahiye-Erzincan highway (photo from northwest to southeast).

Tüm bunların dışında, Ekşisu-Köşkünler yolu, Geçit, Üzümlü, Yalnızbağ köyleri, Erzincan-Erzurum otoyolu, Erzincan-Refahiye otoyolları dolayındaki alüvyon yelpazelerinde, suni dolgularda ve eski akarsu çökellerinde önemli çökme-oturma yapıları gelişmiştir (Şekil 11, 12, 13, 15 ve 16). Bu yapıların izlendiği kısımlarda belli bir topografik eğim söz konusudur. Yollarda meydana gelen çatlakların büyük bir bölümü yola koşut olmasına karşın (Şekil 13), yer yer yola dik gelişmiş çatlaklara da rastlanır (Şekil 14). Yollardaki tansiyon çatlaklarında 5-10 cm den 40-50 cm ye varan düşey atımlar taptanmıştır (Şekil 15). Bunların en tipik olanları Ekşisu-Köşkünler karayolunda görülmüştür. Oturma yapılarının orta kesimlerinde açılma çatlakları ve basınç sırtları, topuk kısımlarında ise kompresyona bağlı deformasyonlar yer alır. Ekşisu madensuyu tesislerinin girişindeki havuz kenarında böyle deformasyonlar vardır (Şekil 11, 12 ve 16). Bu deformasyonların pek çoğu bize göre depremin dolaylı etkileriyle meydana gelmişlerdir.

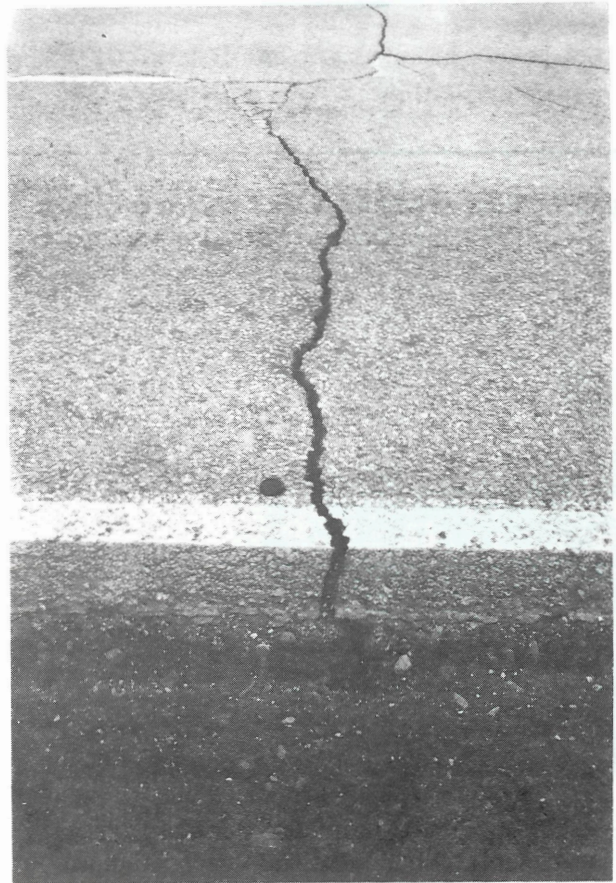
Şekil 14 Erzincan-Erzurum otoyolunda yola dik gelişen bir çatlak (çekim kuzeyden güneye).

Figure 14 Fracture developed perpendicular to the Erzincan-Erzurum highway (photo from north to south).

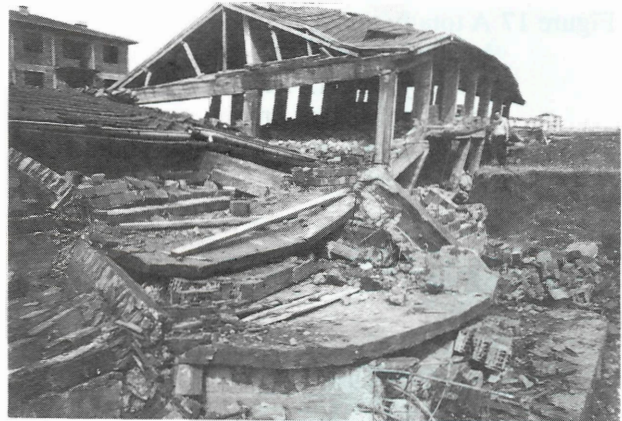
Şekil 18 Erzincan güneybatısındaki bir kooperatifte hemen hemen tamamıyla yıkılmış çok katlı binalar (çekim doğudan batıya).

Figure 18 Completely broken down multi storey buildings in a house complex southwest of Erzincan (photo from east to west).

1. Şehir merkezinde büyük deprem riskine karşın çok sayıda 3-4 veya 5 katlı bina yapılmıştır. Hasarların büyüğü bu yapılarda görülmüştür (Şekil 17, 18 ve 19). Tek ya da iki katlı binalarda hasar daha azdır. Bazıları ise hemen hemen hiç hasar görmemiştir.

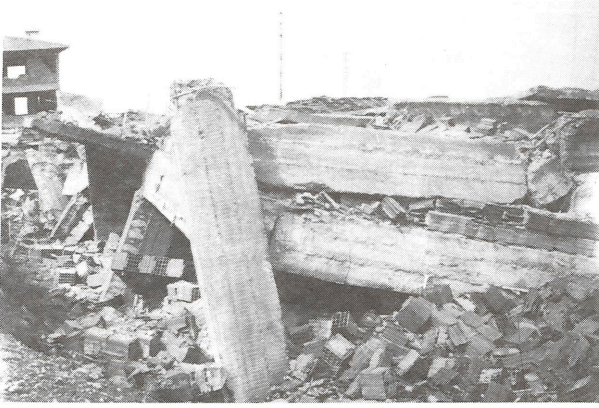
Şekil 19 Erzincan güncybatısındaki bir kooperatifte tamamiyle yıkılmış çok katlı bina. Burada da görüleceği gibi ilk hasar gören kısım kolon kiriş bağlantılarıdır. Yapılar genellikle güneye doğru yıkılmıştır.

Figure 19 A multi storey building which is totally broken down in a house complex southwest of Erzincan. As can be seen, the initial damage happened to the column girderage joints. The buildings generally are fallen southwards (photo from east to west).

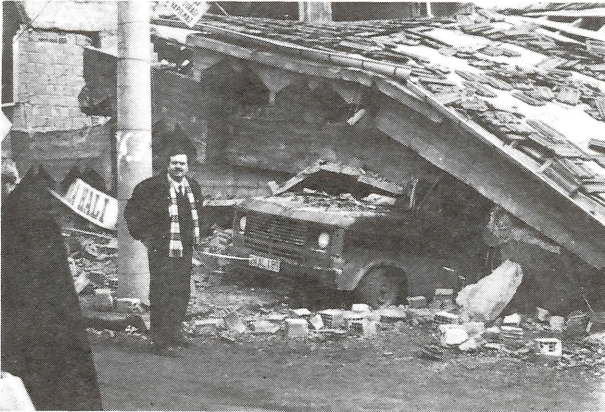
Şekil 20 Erzincan şehir merkezinde zayıf olan birinci katın çökmesiyle yıkılmış çok katlı binalardan biri (çekim güneybatıdan kuzeydoğuya).

Figure 20 The fall of a multi storey building in the city center due to the yield of the first floor (photo from southwest to northeast).

5. Çok katlı binalarda alt katın dükkân ya da giriş katı olarak boş tutulmasının yanısıra kolonların yeterli özellikte olmaması ve boşlukların dolgu duvarlarla iyileştirilmemesi nedeniyle bir zayıflık zonu oluşmaktadır. Nitekim bütün hasarlar bu katlarda meydana gelmiştir (Şekil 20).

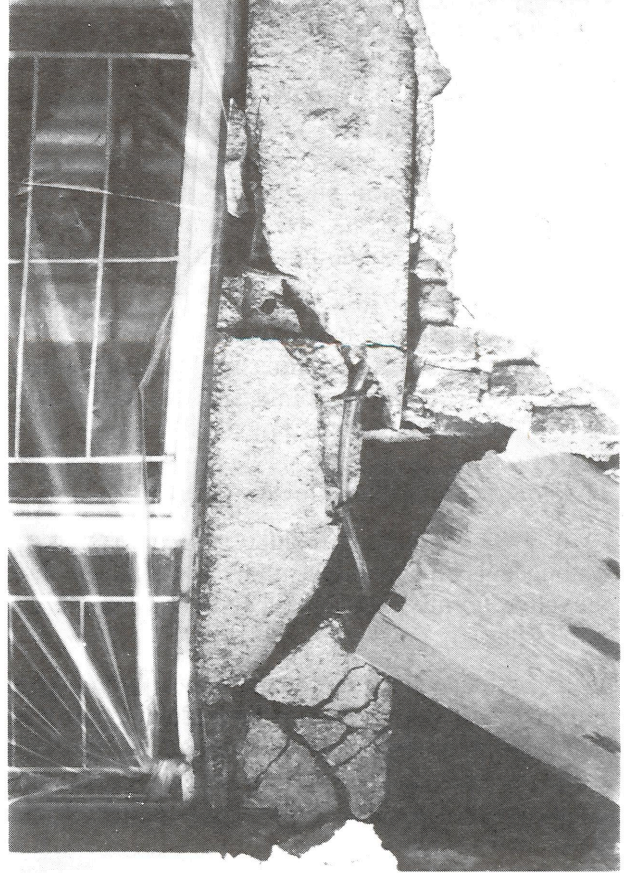
Şekil 21 Erzincan şehir merkezinde hasar görmüş çok katlı bir binanın kolonuna ait demirdeki deformasyon ve betondaki makaslaşma çatlakları (çekim güneyden kuzeye).

Figure 21 Deformation of the iron in the column and shear fracture in the concrete of a damaged multi storey building in the Erzincan city center (photo from south to north).

7. Erzincan şehir merkezinde hasar gören çoğu binaların alt katlarında kolonlardaki demirlerin deformasyona uğrayarak büküldüğü ve kırıldığı, beton kesimlerinde ise tipik olarak makaslama çatlaklarının meydana geldiği gözlenmiştir (Şekil 21).
