## YANGIN KAYNAKLI AFETLERİN TARİHİ YAPILARDA KULLANILAN DOĞAL YAPI TAŞLARI ÜZERİNDEKİ ETKİLERİ

### Effects of Fire-Induced Disasters on Natural Building Stones Used in Historical Structures

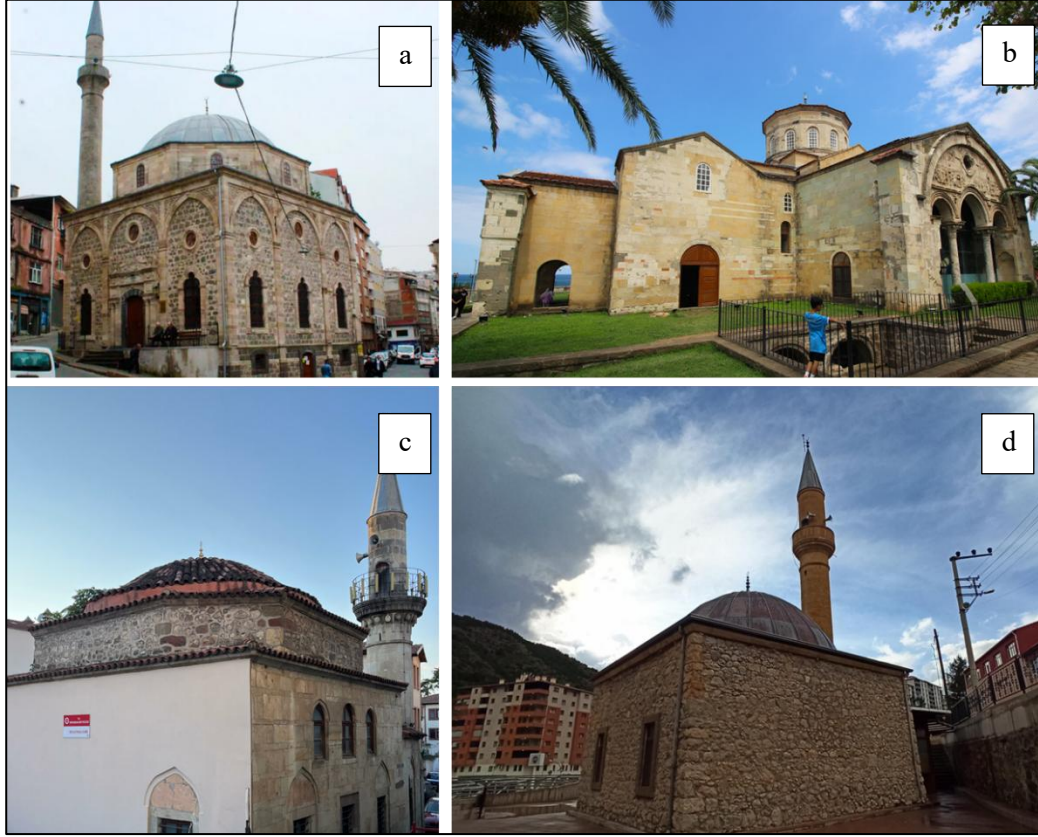
**Şekil 1:**

*Çalışmadaki Doğal Taşların Kullanıldığı Tarihi Güncel Yapılar (Kültür Envanteri, 2024 ve Narmanlı, 2021)*

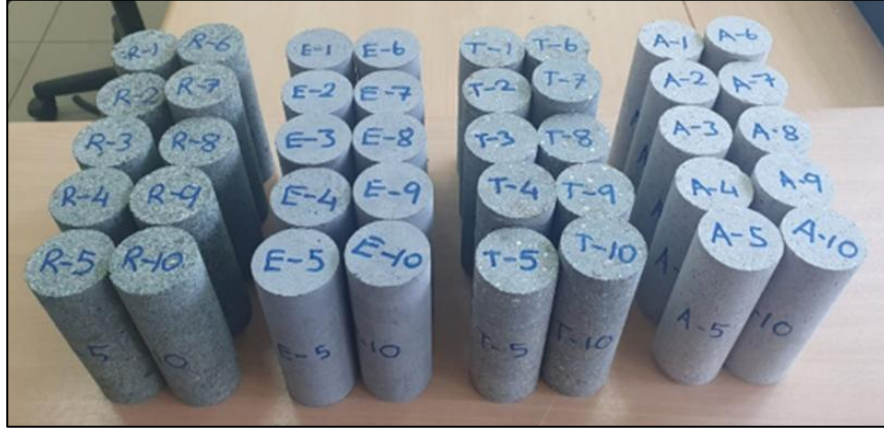
**Şekil 2:**  
*Deneyler için hazırlanmış silindirik numuneler*

Şekil 2’de görülen karotlar deney sırasında isimlendirilmiştir. Bu kapsamda, Rize’den temin edilen andezit numuneleri “R”, Trabzon’dan elde edilen bazalt numuneleri “T”, Ankara’dan getirilen andezitler “A” ve Erzurum’dan alınan andezitler ise “E” harfi ile işaretlenerek etiketlenmiştir.

Numune hazırlık sürecinde ASTM (1994) standartlarına uyulmuştur. İlk adım olarak, Rize, Trabzon, Ankara ve Erzurum illerinden temin edilen kaya bloklarından, her bir bölgeden 10 adet olmak üzere toplam 40 karot numunesi elde edilmiştir (Şekil 2). Deneysel analizler için hazırlanan bu karotların boşluk, ayrışma veya hasar içermemesine dikkat edilmiştir. Her bir lokasyon için karot numuneleri, ilk beş tanesi yangından etkilenmemiş kayaçlar olarak (İLKSEL), son beş tanesi ise yangına maruz kalmış kayaçlar (YANGIN) olarak sınıflandırılmıştır. Bu şekilde belirlenen numuneler üzerinde deneysel çalışmalar gerçekleştirilmiştir.
