## Van Tahir Paşa Konağı Hakkında Bir Araştırma

### A Study on the Tahir Pasha Mansion in Van

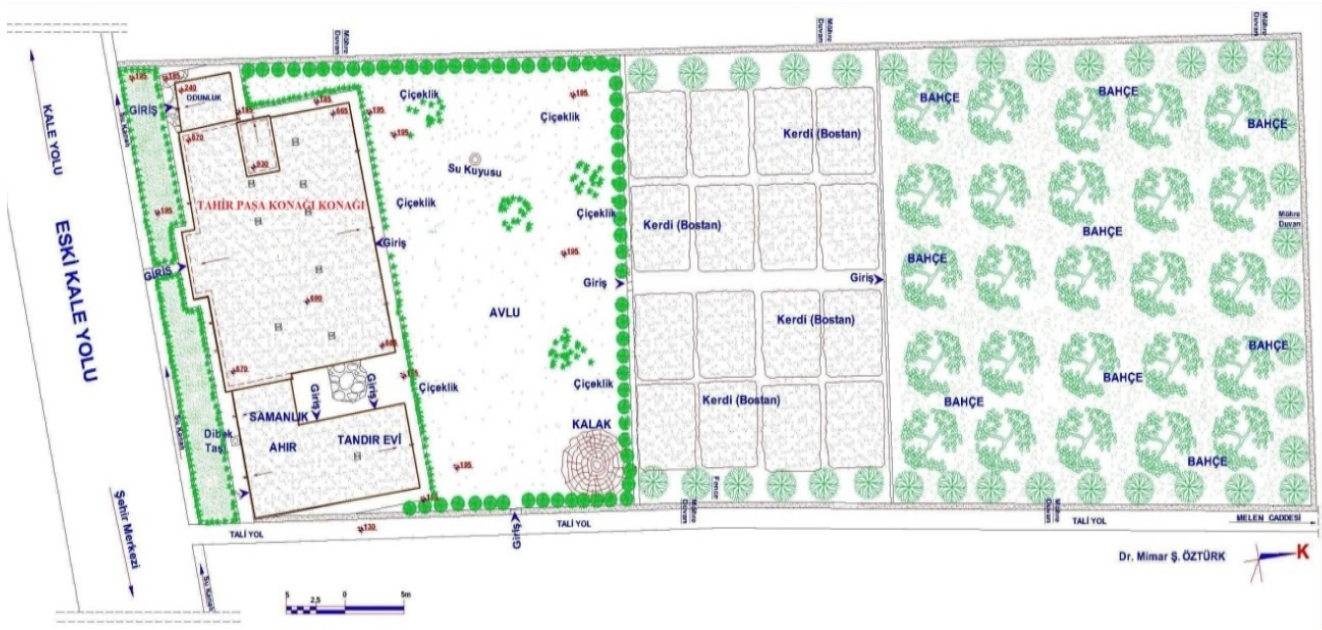
Şekil 6. Tahir Paşa Konağı Vaziyet Planı (Kaynak: Ş. Öztürk, 2003)

Tahir Paşa Konağı, günümüz Van İpekyolu ilçesinin, Selimbey Mahallesi, Eski Kale Yolu üzerinde (Sihke Caddesi), Ada No: 5249, Parsel No: 150 de yer almaktadır (Şekil 5,6). Eski Kale Yolu'nun kuzeyinde yer alan Tahir Paşa Konağı, zemine doğu-batı istikametinde kurulmuştur.

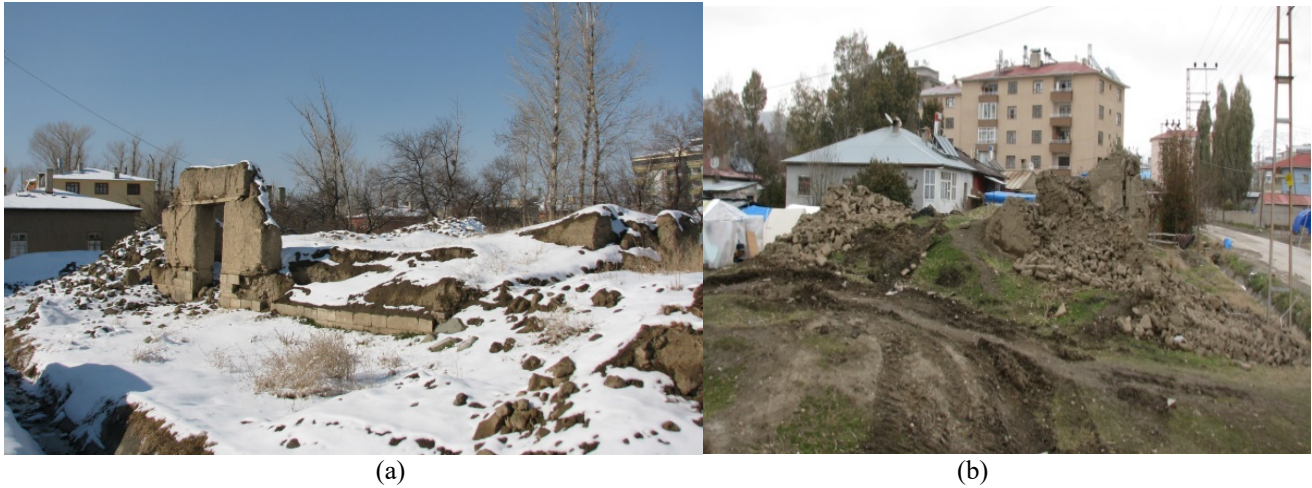
**Şekil 11 (a, b).** Tahir Paşa Konağı 2011 Deprem Sonrası Görünüşleri (Kaynak: Ş. Öztürk, 2011)

düzenli bir şekilde belgelenmiştir. Van da 2011 yılında meydana gelen 7.2 ve 5.6 büyüklüklerindeki depremlerde Tahir Paşa Konağı'nın tamamen yıkılmıştır (Öztürk & Yeğin, 2012; Öztürk, 2018).

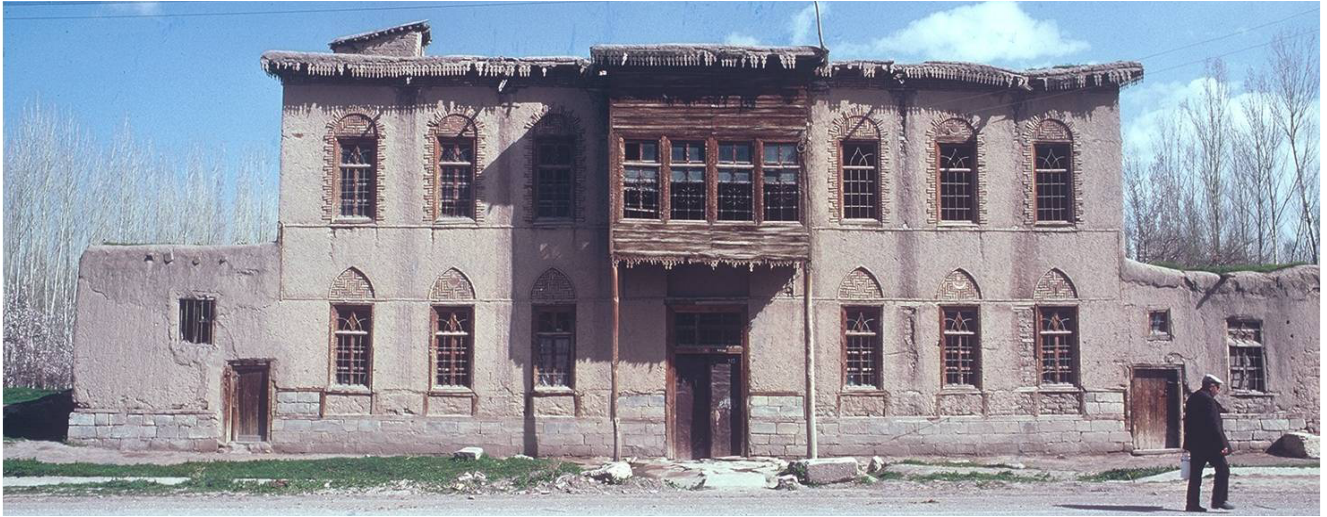
**Şekil 13.** Tahir Paşa Konağı Genel Görünüşü (Kaynak: Ş. Öztürk, 1995)

2002 yılında Tahir Paşa Konağı'nın rölöve, restitüsyon ve restorasyon projeleri Mimar Şahabettin Öztürk tarafından hazırlanarak, Diyarbakır Kültür ve Tabiat Varlıkları Koruma Bölge Kurulu tarafından 16.05.2003 tarih ve 317-3150 sayılı kararı ile onaylanmıştır. Restorasyon ve restitüsyon projelerinin hazırlanmasında yapının mevcut izleri, 1979 yılına kadar evin içerisinde yaşayan insanların verdiği bilgiler, yapının mevcut iz ve kalıntıları ile eski fotoğraflardan yararlanılmıştır.

Tahir Paşa Konağı'nın rekonstrüksiyon uygulama projeleri ise Van Kültür Varlıkları Koruma Bölge Kurulu tarafından 24.08.2021 tarih ve 2873 sayılı kararı ile onaylanmıştır (Şekil 13). Van Kültür Varlıkları Koruma Bölge Kurulu proje müellifi ve maliklerini görüşü alınmadan 26.09.2023 tarih ve 3721 sayılı karar ile Tahir Paşa Konağı'nın alan ve yapı bütünlüğüne helal getirecek şekilde çevre komşu parsellere yüksek kat ve rant sağlamak amacıyla koruma bandı ve ifrazı yapılmıştır.

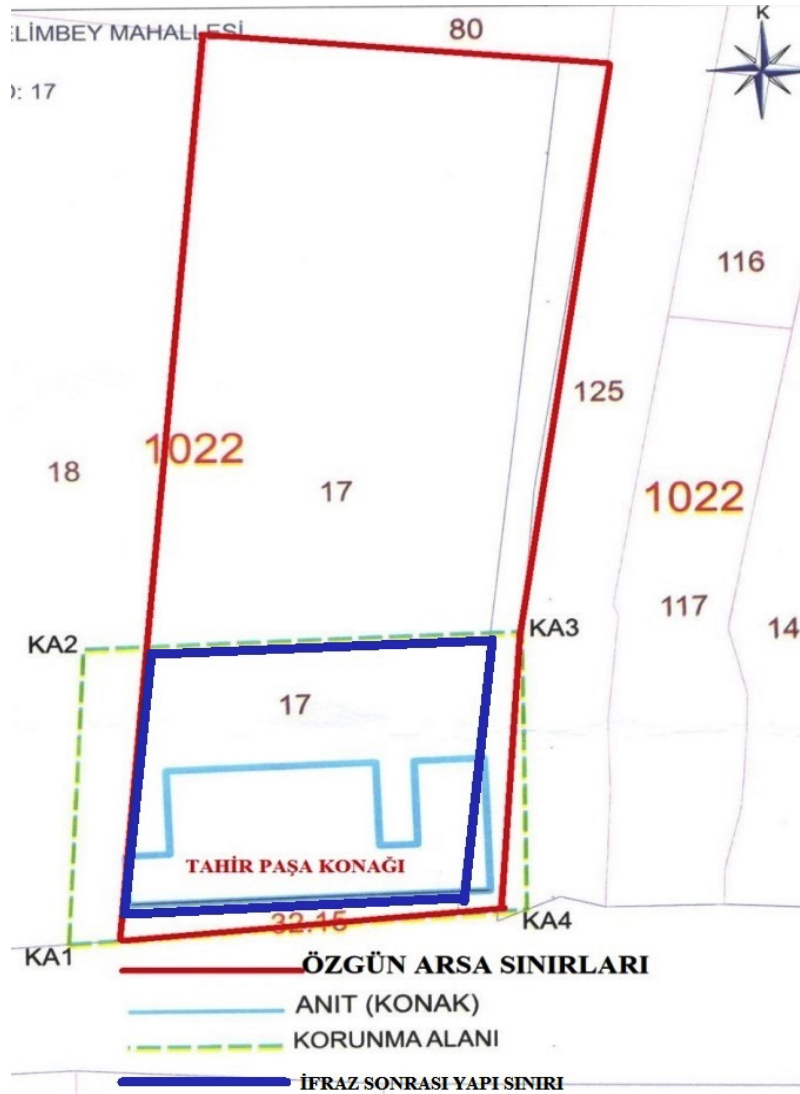
**Şekil 14.** Tahir Paşa Konağı İmar Plan Değişikliği (Kaynak: Ş. Öztürk, 2022)

İfraz sonucunda arsanın 2.620.00 m<sup>2</sup>lik alanı 830,00 m<sup>2</sup>ye düşürülmüştür (Şekil 14). Tahir Paşa Konağı'nın avlu (hayat), bostan ve bahçe bölümlerindeki tüm özgün müstemilatı koruma adına ilgili bölge kurulunca yok edilmesine izin verilmiştir.

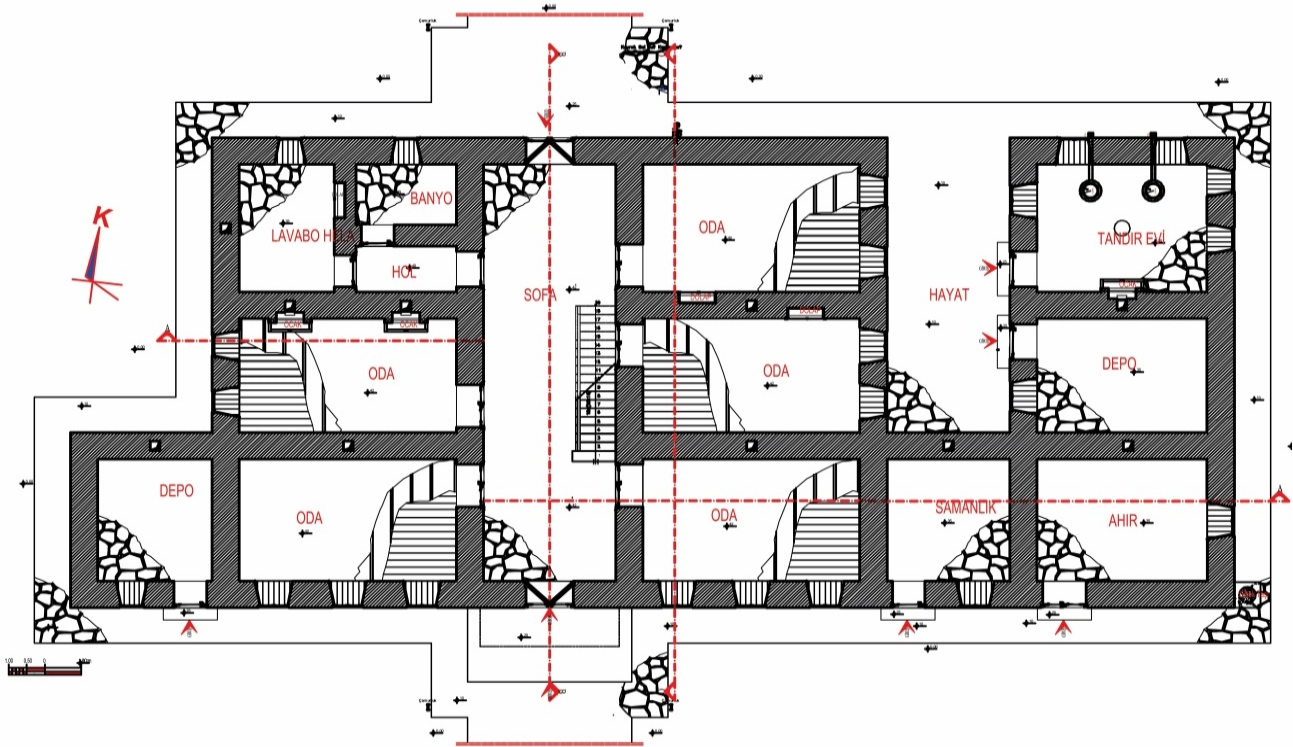
Şekil 15. Tahir Paşa Konağı Zemin Kat Planı (Kaynak: Ş. Öztürk, 2022)

Tahir Paşa Konağı, doğu-batı istikametinde 32.15 m, kuzey-güney istikametinde ise 13.25 m ölçülerinde dikdörtgen formunda düz bir zemine kurulmuştur. Konağın zemin kat sofasına, sokak yönünden (güney) açılan 1.70 m genişliğindeki çift kanatlı üzeri metal saç dövme kaplamalı ahşap kapı ile girilmektedir (Şekil 15).

Ahır bölümü, 3.44x4.70 m ölçülerinde dikdörtgen planlıdır. Ahırdaki yemlik doğu duvarına paralel 0.70 m yüksekliğinde, 0.50 m genişliğinde planlanmıştır. Ahırın aydınlatması doğu duvarındaki bir adet kuşkanat mazgal pencere ile sağlanmaktadır. Ahırda evin ihtiyacını sağlayacak sayıda inek ile binek atlar beslenmektedir (Şekil 15).

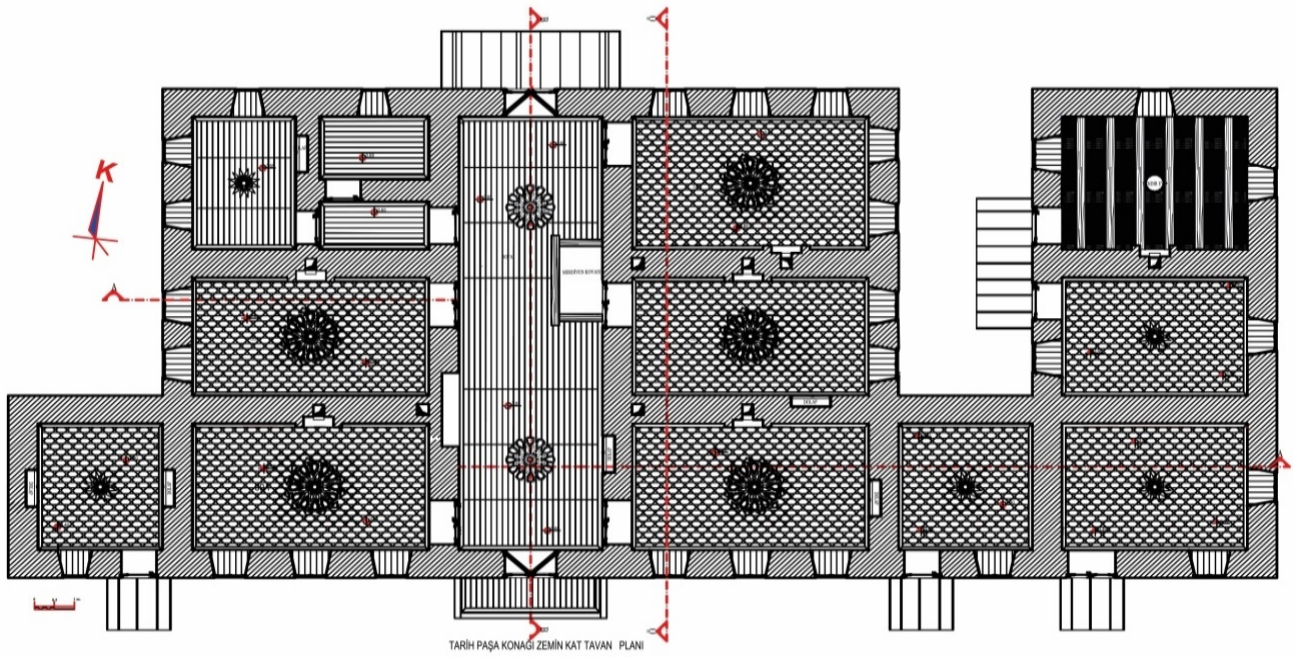
**Şekil 16.** Tahir Paşa Konağı Zemin Tavan Kaplama Planı (Kaynak: Ş. Öztürk, 2022)

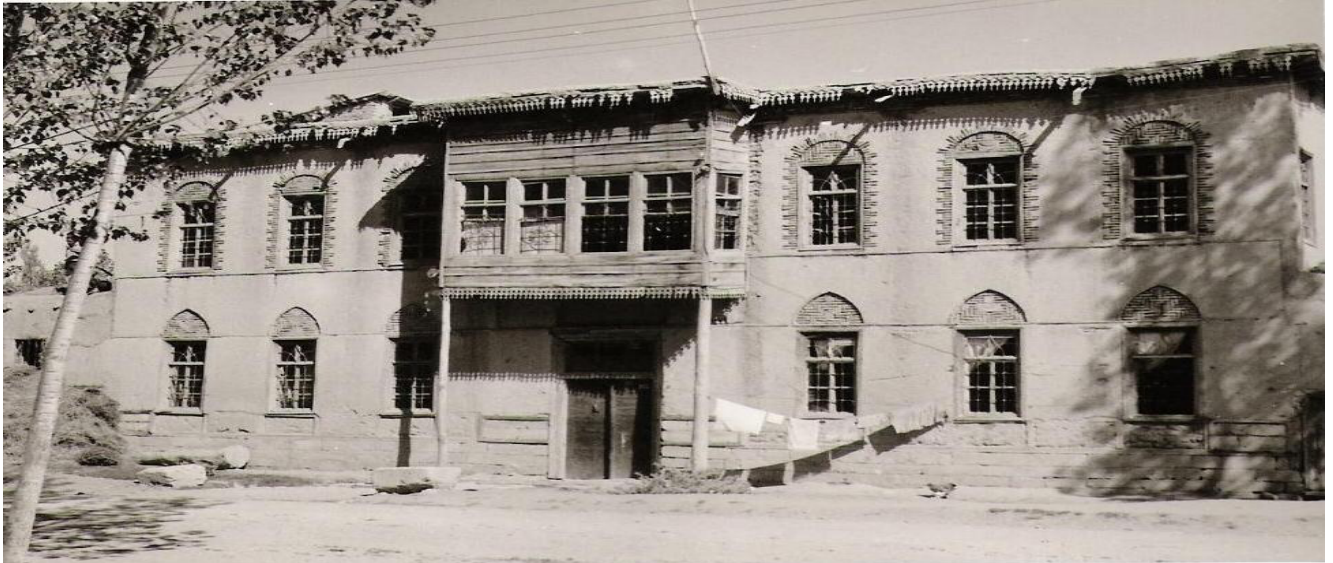
**Şekil 17.** Tahir Paşa Konağı Güney Görünüşü (Kaynak: VKVKBKM Arşivi, 2020)

Tahir Paşa Konağı'nın güneybatısında yapıya bitişik olarak inşa edilen tek katlı odunluk bölümü yer almaktadır. Odunluğa güney cepheden 0.90 m genişliğindeki ahşap kapı yardımıyla girilir. Odunluğun giriş kapısının önünde 0.35 m genişliğinde, 1.50 m uzunluğunda yonu yekpare taştan imal edilmiş bir basamak yer almaktadır. Odunluk, 3.25x3.55 m ölçülerinde olup güney beden duvarına açılmış bir adet mazgal kuşkanat pencere ile mekânın aydınlatılması sağlanmıştır (Şekil 16,17).

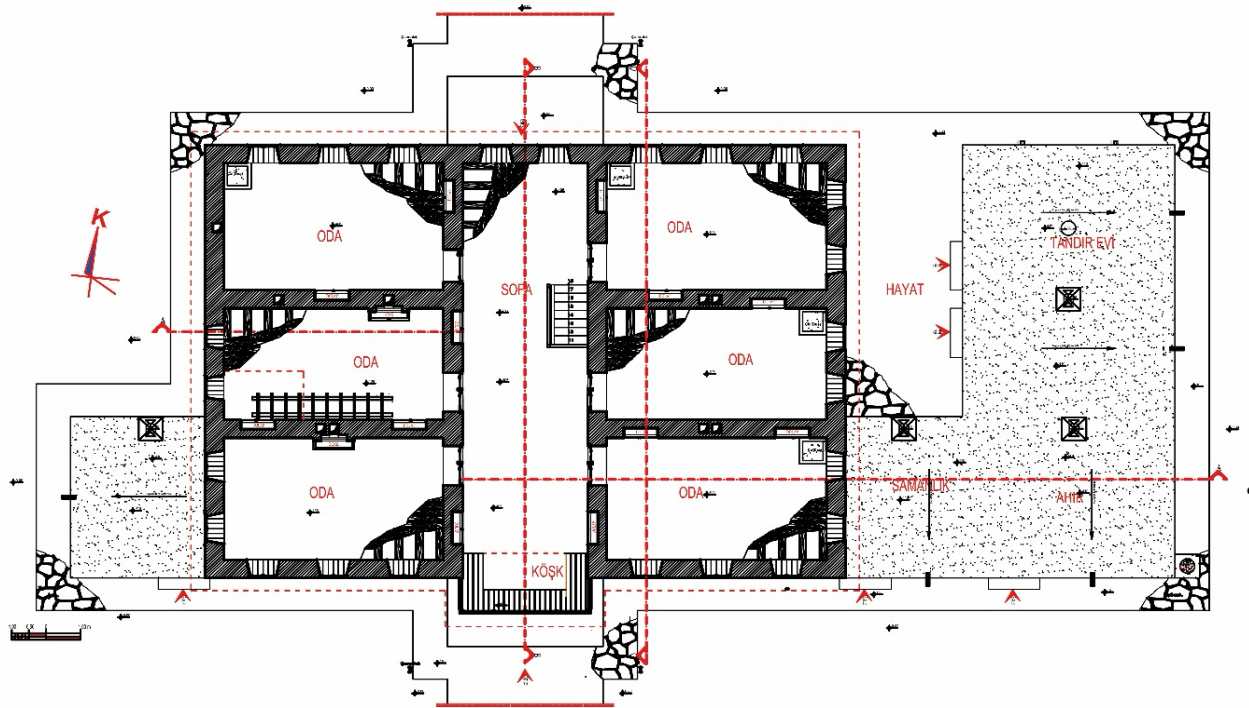
**Şekil 18.** Tahir Paşa Konağı Üst Kat Planı (Kaynak: Ş. Öztürk, 2022)

Sofanın kuzey beden duvarındaki iki adet benzer mimari özelliklerde kuşkanat mazgal pencere ile batı duvarında iki, doğu duvarında bir, toplamda üç adet ahşap dolap nişi bulunmaktadır. Sofanın doğu duvarının ortasında yer alan merdivenkovanı ahşap dekoratif korkuluklar ve üst kapak ile donatılmıştır. Üst kat sofasının doğu ve batı duvarlarına karşılıklı olarak açılan üçer toplamda altı adet oda bulunmaktadır. Üst kat sofasının güneybatı bölümündeki odaya 1.30 m genişliğindeki çift kanatlı kapı yardımıyla odaya giriş sağlanır. Oda, 3.75x6.40 m ölçülerinde dikdörtgen formunda planlanmıştır. Odanın güney beden duvarına açılmış üç, batı duvarına açılmış iki, toplam beş adet benzer mimari özellikte kuşkanat mazgal pencere ile kuzey duvarına yerleştirilmiş bir adet ocak nişi yer almaktadır (Şekil 18,19).

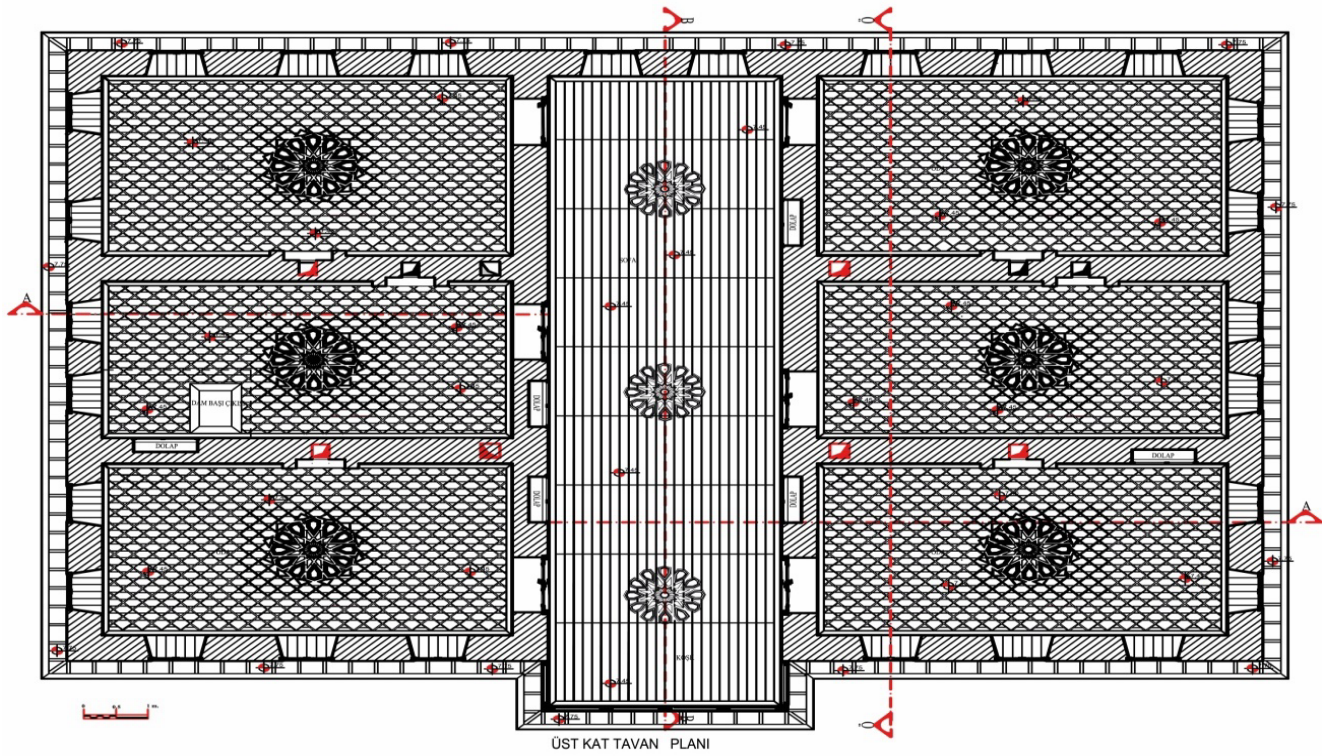
**Şekil 19.** Tahir Paşa Konağı Üst Kat Ahşap Tavan Kaplama Planı (Kaynak: Ş. Öztürk, 2022)

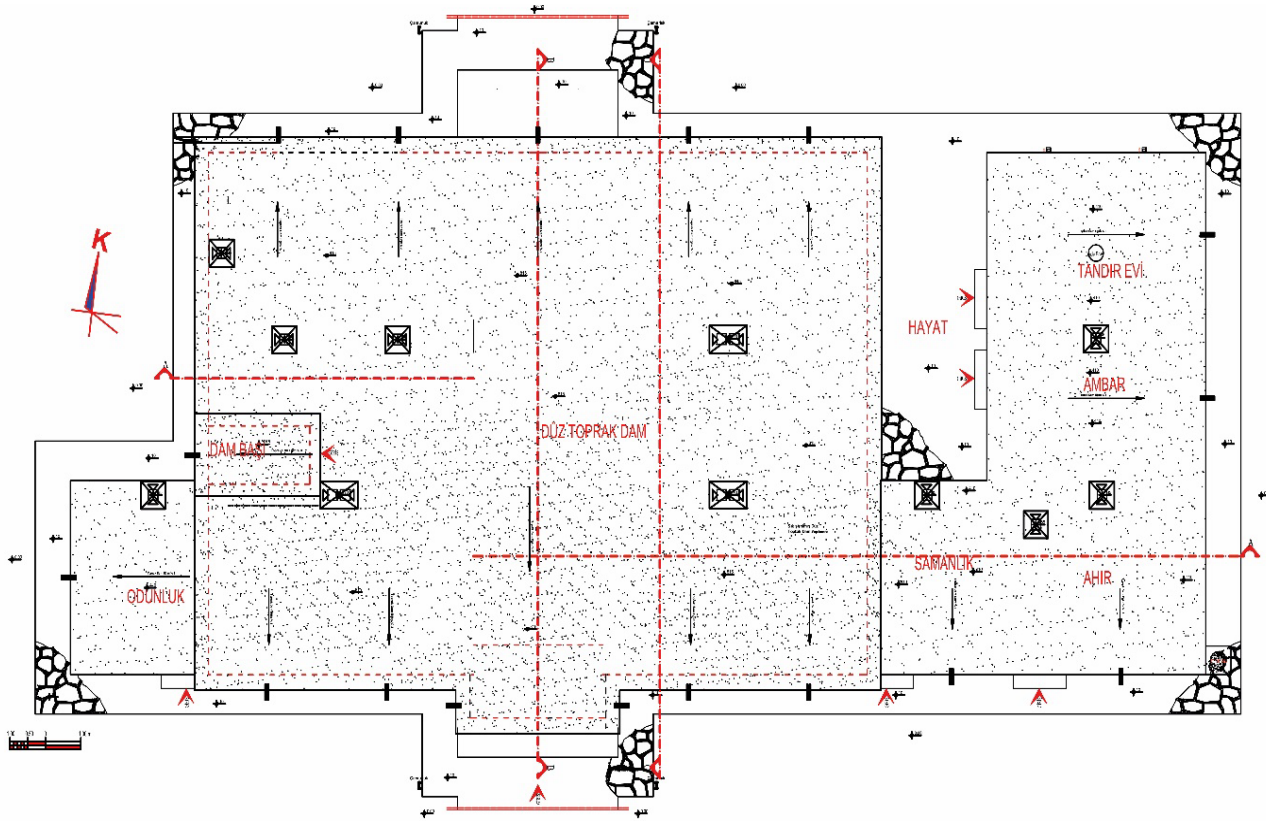
Şekil 20. Tahir Paşa Konağı Düz Toprak Dam Planı (Kaynak: Ş. Öztürk, 2022)

Tahir Paşa Konağı'nın düz toprak damı, beş ayrı bölümden oluşmaktadır. Birinci bölüm, konağın batısında yer alan tek katlı odunluk mekânın üzeri 3.90x4.92 m ölçülerinde dikdörtgen planlıdır. Düz toprak dam üzerine yağın kar ve yağmur sularını tahliye etmek için batı yöne eğimli yuvarlak kesitli bir adet ahşap çörten yerleştirilmiştir (Şekil 20), (Öztürk, 2018). Odunluk düz toprak damın kuzeyinde 0.70x0.70 m ölçülerinde kare planlı bir adet baca yer almaktadır. Baca düz dam zemininden 0.75 m yüksekliğinde üzeri konik formunda şekillenmiştir (Şekil 20,21a).

Düz toprak damın üçüncü bölümü ise kuzeyden ahır mekânına bitişik olarak inşa edilen ambar ve tandır evidir. Ambar ve tandır evi mekânlarının üzeri ise 6.20x8.32 m ölçülerinde dikdörtgen planlı düz toprak damlı bir forma sahiptir (Şekil 20, 21 a). Tandır evinin düz damının ortasında bir adet 0.45 m çapında yuvarlak tandır bacası yer almaktadır. Düz toprak damda bulunan baca, 0.70x0.70 m ölçülerinde kare planlı zeminden 0.75 m yüksekliğinde üzeri konik formda şekillenmiştir. Düz toprak dam üzerindeki kar ve yağmur sularını tahliye etmek üzere doğu yöne eğimli yuvarlak kesitli iki adet ahşap çörten yerleştirilmiştir (Şekil 20, 21 a,b,c).

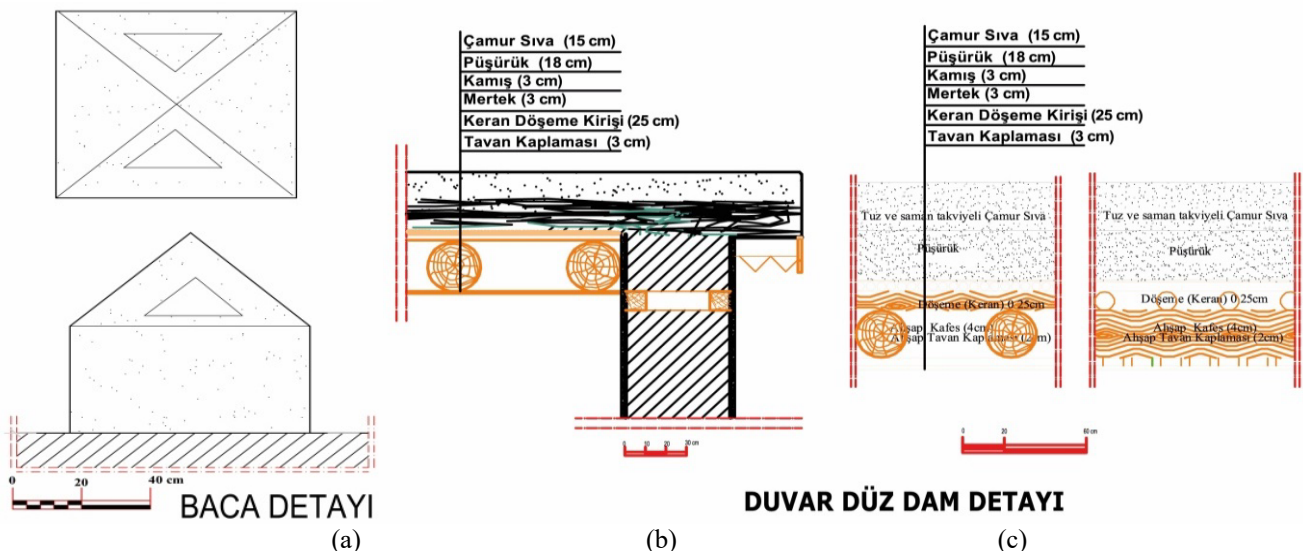
Şekil 21. Tahir Paşa Konağı (a) Baca, (b) Duvar ve (c) Düz Toprak Dam Sistem Detayları (Kaynak: Ş. Öztürk, 2022)

Tahir Paşa Konağı'nın düz toprak damının üçüncü bölümü konağın üst damıdır. Bu bölüm 14.05x18.65 m ölçülerinde dikdörtgen planlı bir yapıya sahiptir. Düz toprak dam üzerindeki kar ve yağmur sularını tahliye etmek üzere kuzey yönünde beş adet, güney yönünde dört adet, köşk bölümünde biri doğu, biri batı yöne eğimli olmak üzere, toplam 11 adet yuvarlak kesitli ahşap çörten yerleştirilmiştir. Düz toprak damın kuzeyinde üç adet 0.70x0.70 m ölçülerinde kare planlı ve üç adet 0.70x1.05 m ölçülerinde toplamda altı adet baca, düz dam zemininden 0.75 m yüksekliğinde üzeri konik formda şekillenmiştir (Şekil 21 a,b,c).

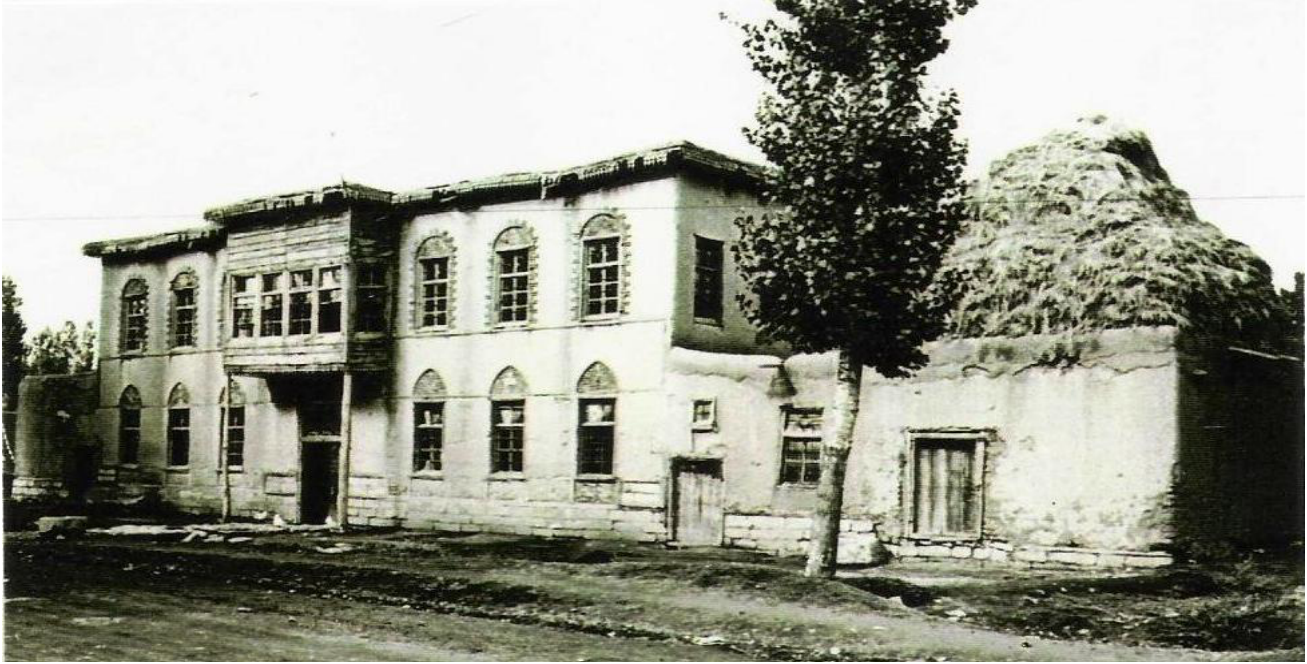
**Şekil 22.** Tahir Paşa Konağı Güney Görünüşü (Kaynak: İstanbul Alman Arkeoloji Enstitüsü Arşivi, 1995)

Tahir Paşa Konağı'nın düz toprak damının dördüncü bölümü ise konağın düz damının batı orta bölümünde yer alan dam başıdır. Dam başı düz toprak damı, 2.08x3.57 m ölçülerinde dikdörtgen planlı bir yapıya sahiptir. Düz toprak dam üzerindeki kar ve yağmur sularını tahliye etmek üzere batı yönünde bir adet yuvarlak kesitli ahşap çörten yerleştirilmiştir (Şekil 20,22).

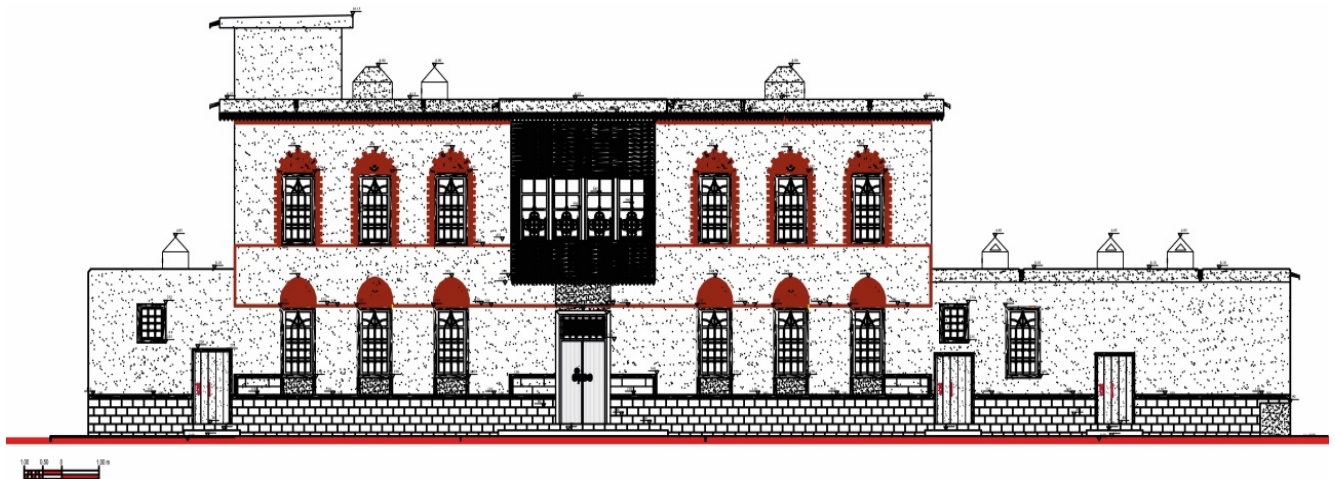
**Şekil 23.** Tahir Paşa Konağı Güney Cephesi (Kaynak: Ş. Öztürk, 2022)

Tahir Paşa Konağı'nın ön (güney) giriş cephesi oldukça hareketlidir (Şekil 23). Konağın giriş güney cephesi 32.15 m doğu-batı uzunluğunda, yapıya bitişik doğuda samanlık, ahır, ambar ve tandır evi, batıda odunluk mekânları tek katlı bir yapıya sahiptir. Konağın güney cephesi tretuvar zemininden 0.90 m yüksekliğe kadar dört sıra kesme taşlı subasmanın üzeri, 0.12 m kalınlığındaki ahşap hatıl ile kuşatılmıştır (Şekil 23).

Konağın giriş (güney) cephesinde üst kattı 1.10 m dışa taşıntılı ahşap köşk bölümünden oluşmaktadır. Köşk güneye cephesine dört, doğu ve batı cephelerine ise birer toplamda altı adet metal ferfojeli giyotinli pencere yer almaktadır (Şekil 23, 25).

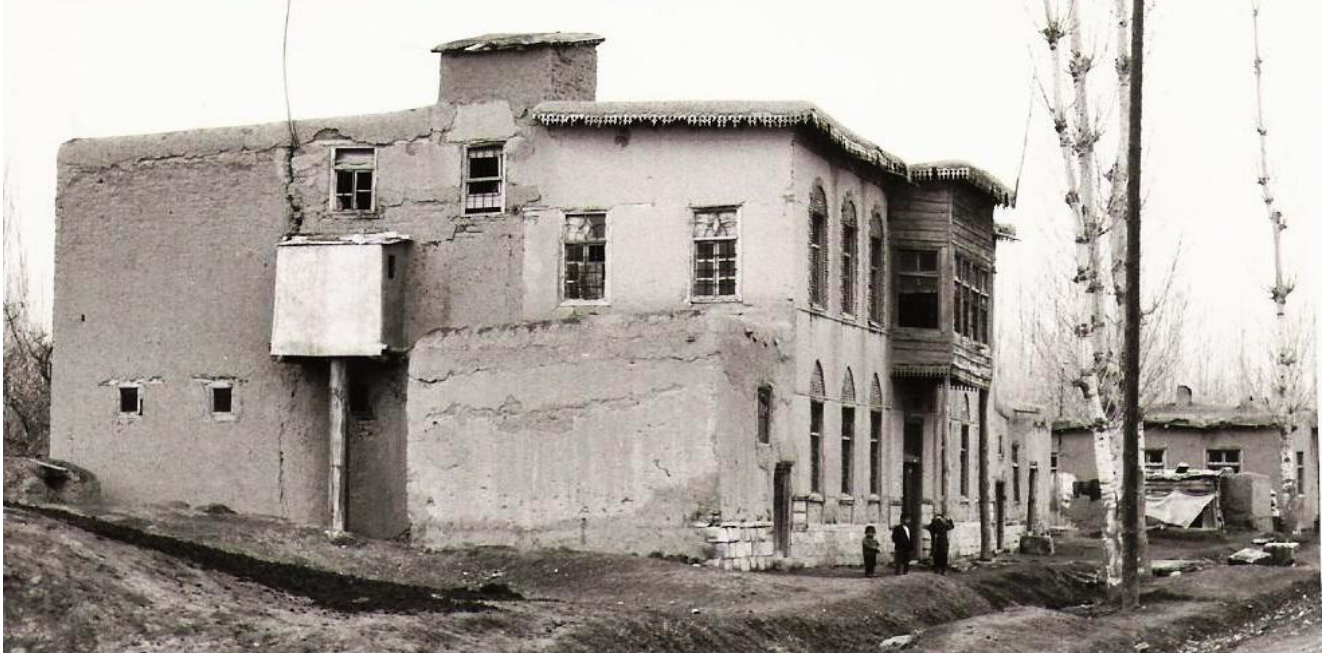
**Şekil 24.** Tahir Paşa Konağı Güneybatı Görünüşü (Kaynak: İstanbul Alman Arkeoloji Enst. Arşivi, 1995)

Giriş kapısı ve köşkün her iki yanında aynı yatay ve düşey doğrultuda zemin ve üst katta bulunan üçer dizilime sahip toplam altı adet dikdörtgen formlu pencereler yer almaktadır. Zemin kat pencereleri subasman hatılının üzerinde 0.40x0.75 m ölçülerindeki dikdörtgenin çevresi ahşap pervaz ile çevrelenmiştir. Pencereler 0.75x1.52 m ölçülerinde iki kanatlı dikdörtgen bir yapıya sahiptir (Şekil 24,25).

Ahşap hatılın üzeri seviyede giriş kapısının her iki yanı ile konağın doğu ve batı köşeleri, 0.40x1.15 m ölçülerindeki iki sıra kesme taş sıralarından oluşan dikdörtgen formun, ahşap pervazlarla çevrelenmiştir (Şekil 23,24).

Zemin kat pencerelerinin üzeri bir sıra tuğla diziliminden sonra yarıçapı 0.63 m olan tuğla örgülü sivri kemerin içerisi yatay ve düşey örgülü tuğla örgülüdür (Şekil 25). Cephe zemin kat pencerelerin üzeri ile üst kat pencerelerin alt bölümündeki bir sıra yatay tuğla cephede boydan boya devam ederek, düşeyde 1.48 m yüksekliğinde köşkün her iki yanında iki adet simetrik dikdörtgen alan oluşturmaktadır (Şekil 24,25).

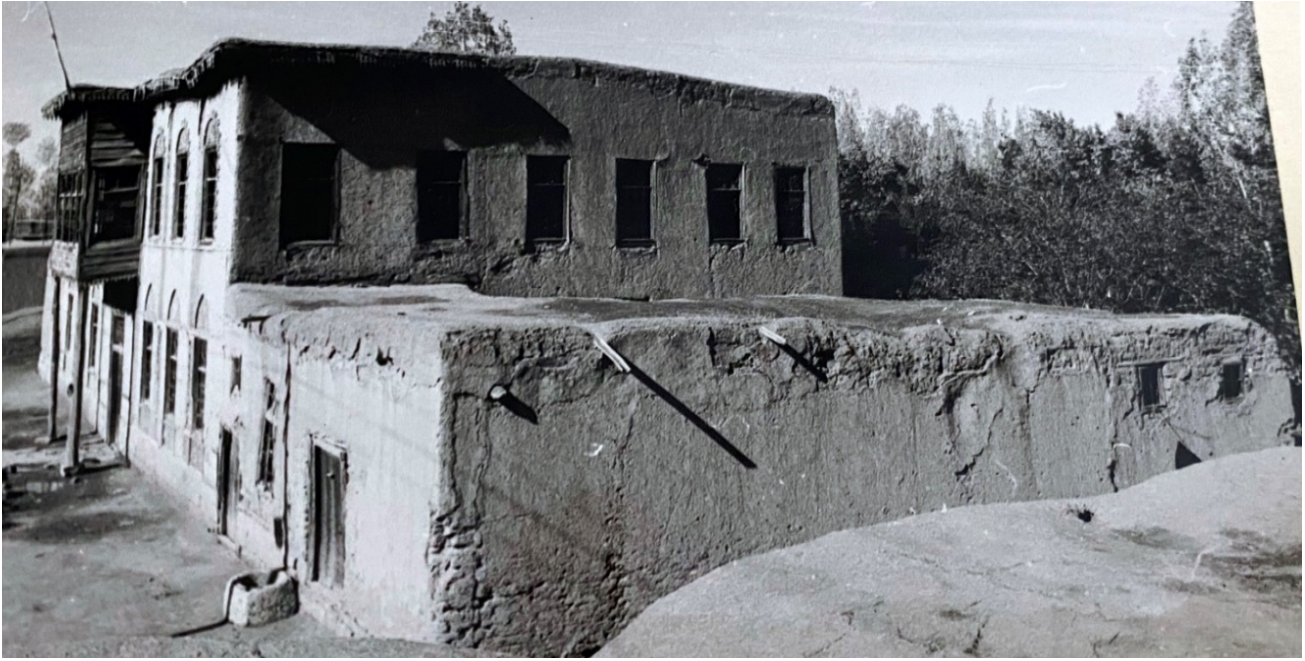
**Şekil 26.** Tahir Paşa Konağı Güneydoğu Görünüşü (Kaynak: VKVKBKM Arşivi, 1988)

Üst kat yuvarlak kemerlerin içerisi yatay ve düşey sıralı tuğla örgülüdür. Güney cephenin zemin ve üst katın ortasındaki pencere kemerlerinin içerisinde ay yıldız motifi işlenerek üzeri cass<sup>2</sup> harcı ile sıvanmıştır (Şekil 23,25,27,42). Konağın güney cephesi zeminden 7.55 m yükselerek 0.30 m genişliğinde boydan boya devam eden beş sıra yatay ve belli aralıklı düşey tuğla ile örgülü bir bant yer almaktadır. Güney giriş cephesindeki saçak 0.30 m dışa taşıntılı ahşap süslemeli alınlık bulunmaktadır. Saçak alınlık süslemesi, köşk bölümünün ön ve her iki yan bölümünde de kullanılmıştır (Şekil 26,27).

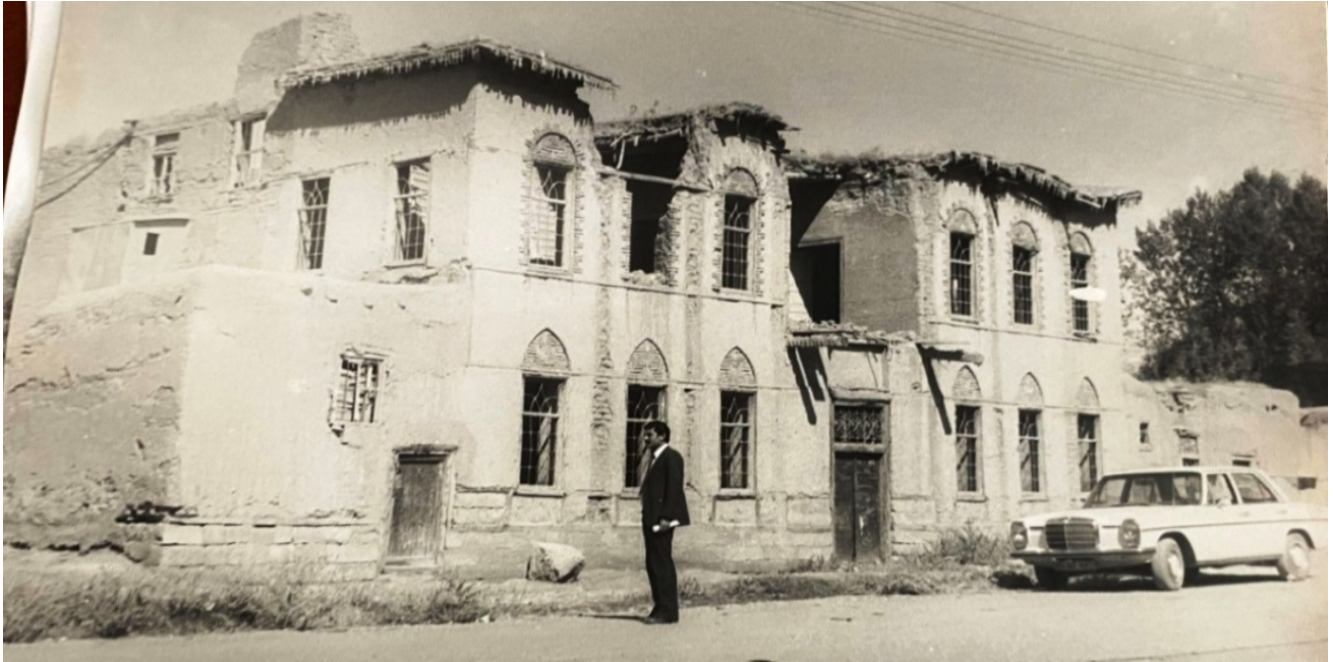
**Şekil 27.** Tahir Paşa Konağı Güneybatı Görünüşü (Kaynak: VKVKBKM Arşivi, 1988)

Giriş kapısının üzerinde yer alan 0.75x1.50 m ölçülerindeki dikdörtgenin çevresi bir sıra tuğla örgülü olup, 0.10 m içerlek yapılmıştır. Güney cephesinin tüm pencereleri ile giriş kapısı üzerindeki aydınlık bölümü metal ferforjelerle donatılmıştır. Konağın giriş güney cephesinin düz toprak damında beş adet baca, çörten çıkıntıları ve dam başı bölümü ile oldukça hareketli bir yapıya sahiptir (Şekil 23,25,27,28).

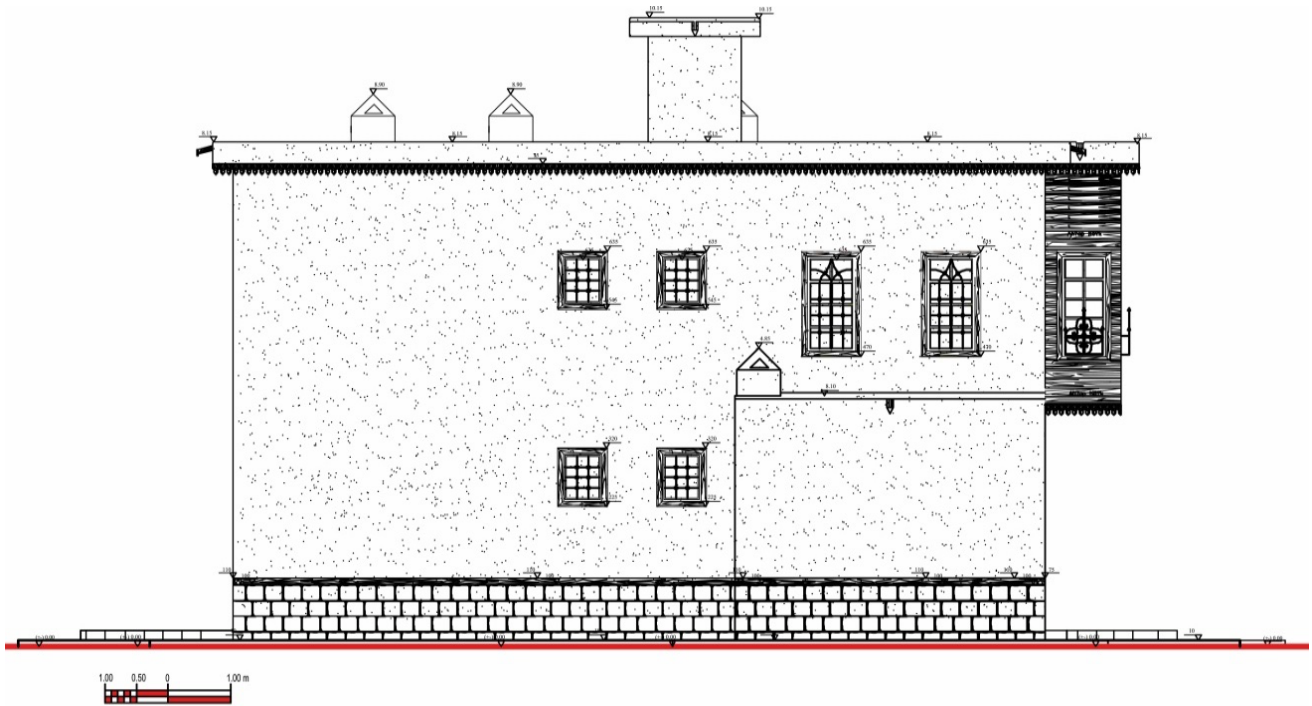
**Şekil 28.** Tahir Paşa Konağı Batı Cephesi (Kaynak: Ş. Öztürk, 2022)

Konağın batı cephesi boydan boya tretuvar zemininden 0.90 m yüksekliğe kadar dört sıra kesme taştan oluşan subasmanın üzeri, 0.12 m kalınlığındaki ahşap hatıl ile kuşatılmıştır. Odunluğun gerisinde kalan konağın batı cephesi 12.93 m genişliğinde 7.80 m yüksekliğindeki beden duvarı 0.30 m dışa çıkıntılı düz ahşap süslemeli bir saçak yardımıyla toprak dama geçiş yapmaktadır (Şekil 28,29).

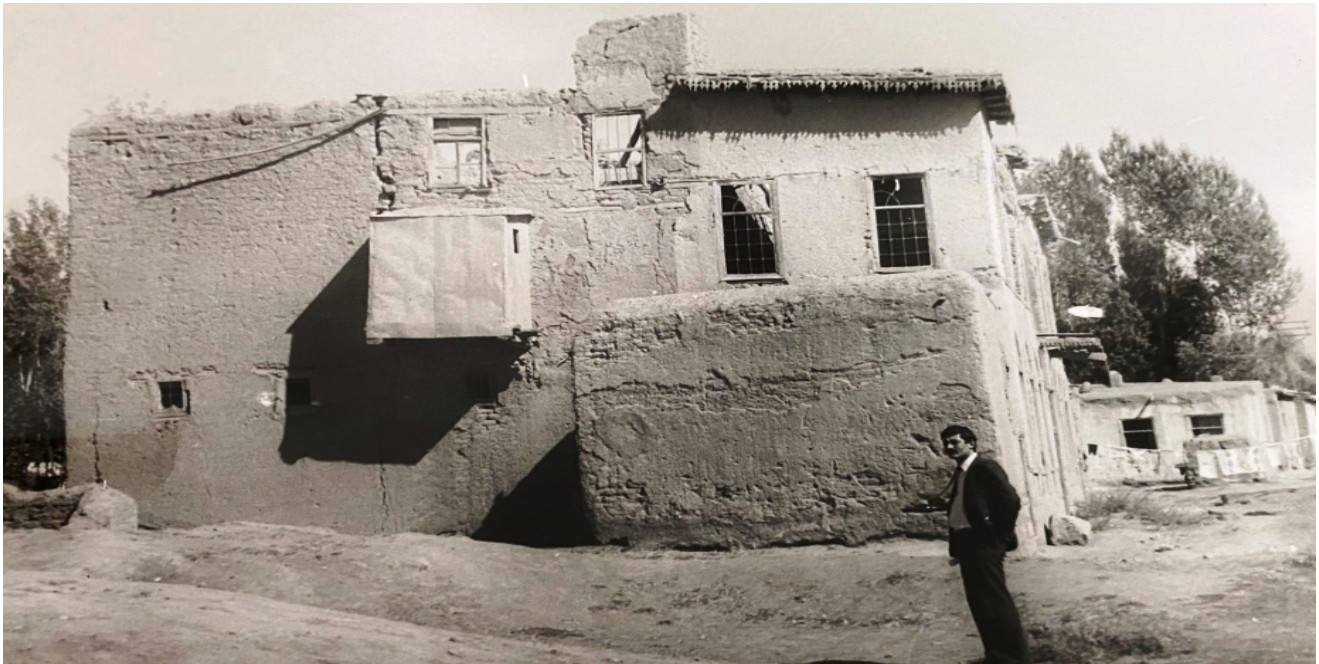
**Şekil 29.** Tahir Paşa Konağı Güneybatı Görünüşü (Kaynak: VKVKBKM Arşivi, 1988)

Odunluğun batı cephesinde düz damında bir adet baca yer almaktadır. Cephenin zemin ve üst katında yer alan küçük mazgal pencereler ve üst kattaki iki adet pencere aynı yatay aks üzerinde iki adet simetrik dikdörtgen formlu pencereler yer almaktadır (Şekil 28). Batı cephesinin güneyinde ahşap köşk çıkıntısı ve düz toprak damdaki dam başı ile üç adet baca batı cephesinin hareketlenmesine neden olmuştur (Şekil 28,29).

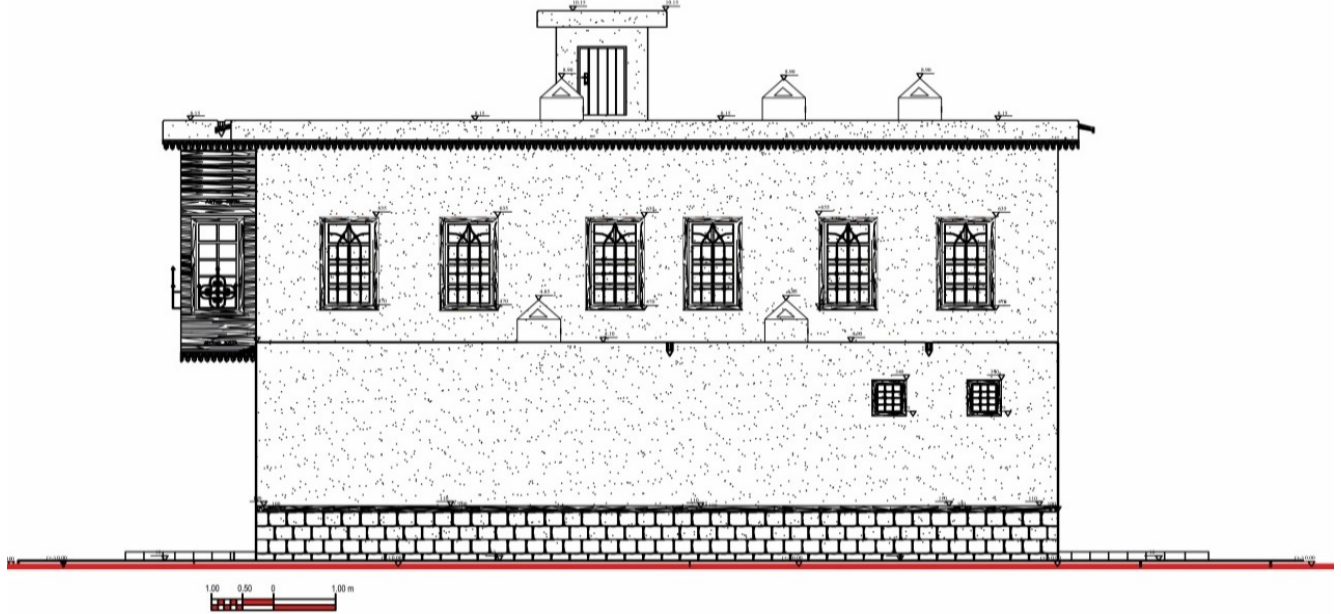
**Şekil 30.** Tahir Paşa Konağı Doğu Cephesi (Kaynak: Ş. Öztürk, 2022)

Konağın doğusunda yer alan samanlık, ambar, tandır evi ve ahır mekânları genişliği 12.93 m, zeminden yüksekliği ise 3.90 metredir. Doğu cephe beden duvarı düz saçak ile toprak düz dama geçiş yapmaktadır. Konağın doğu cephesi tretuvar zemininden 0.90 m yüksekliğe kadar dört sıra kesme taştan oluşan subasmanın üzeri, 0.12 m kalınlığındaki ahşap hatıl ile kuşatılmıştır. Samanlık ve ahır bölümlerinin daha gerisinde kalan konağın doğu cephesi 7.80 m yüksekliğindeki beden duvarı 0.30 m dışa çıkıntılı düz ahşap süslemeli bir saçak ile toprak düz dama geçilir. Cepheye iki küçük mazgal pencere iki adet baca yer almaktadır (Şekil 30).

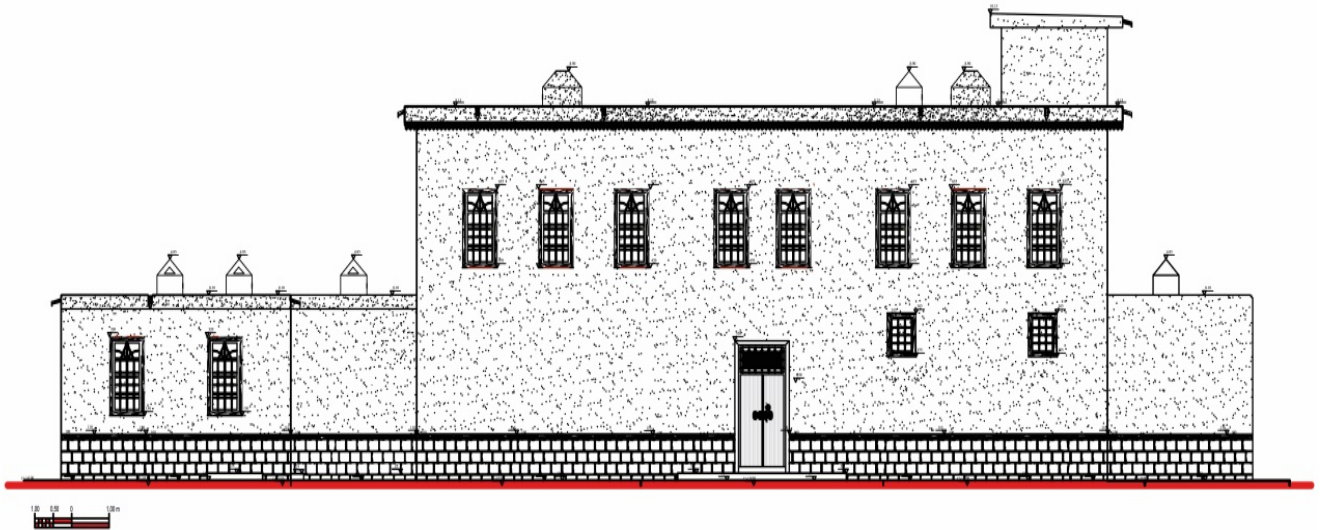
**Şekil 31.** Tahir Paşa Konağı Kuzey Cephesi (Kaynak: Ş. Öztürk, 2022)

Tahir Paşa Konağı'nın arka (kuzey) cephesi 32.15 m doğu-batı uzunluğunda, yapıya bitişik doğudaki samanlık, ahır, ambar ve tandır evi, batıda odunluk mekânları tek katlı yapıya sahiptir. Konağın kuzey cephesi, tretuvar zemininden 0.90 m yüksekliğe kadar dört sıra kesme taştan oluşan subasmanın üzeri, 0.12 m kalınlığındaki ahşap hatıl ile kuşatılmıştır. Cephenin ortasında yer alan avlu (hayat) giriş kapısının batısında iki adet küçük, doğusunda ise üçü konağın, ikisi ahır bölümünde olmak üzere beş adet pencere aynı yatay aks üzerinde yer almaktadır (Şekil 31).

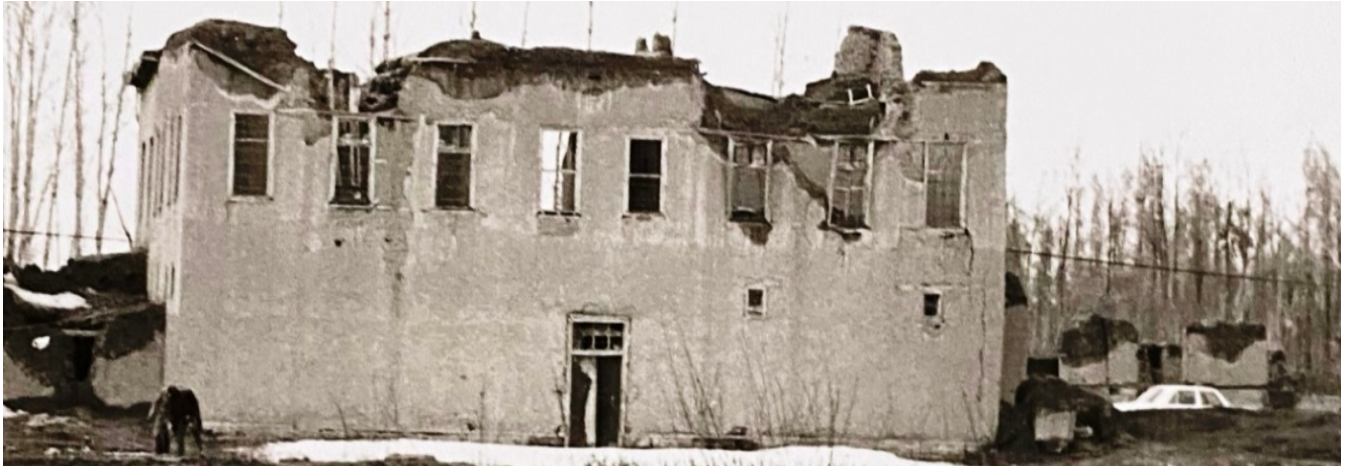
**Şekil 32.** Tahir Paşa Konağı Kuzey Görünüşü (Kaynak: VKVKBKM Arşivi, 1988)

Konağın üst katında aynı yatay aks üzerine yerleştirilen sekiz adet simetrik pencereler yerleştirilmiştir. Kuzey cephesinin doğusunda yer alan samanlık, ahır, ambar ve tandır evi, batıda odunluk mekânları tek katlı saçaksız bir yapıya sahiptir. Konağın kuzey cephesinin saçaklı düz toprak damında üç adet baca, çörten çıkıntıları ve dam başı bölümü ile cepheye hareketlilik kazandırılmıştır (Şekil 31,32).

Konağın kuzey arka cephesindeki pencere, kapı ve diğer mimari elemanları ile doluluk ve boşluk oranı arasındaki uyum cephenin hareketliliğine neden olmuştur (Şekil 31,32). Konağın tüm cephelerinin yüzeyi çamurla sıvalı bir yapıya sahiptir. Güney ve kuzey ana giriş kapıları üzeri aydınlıkları ile tüm cephelerdeki pencereler metal ferforjeler ile donatılmıştır.

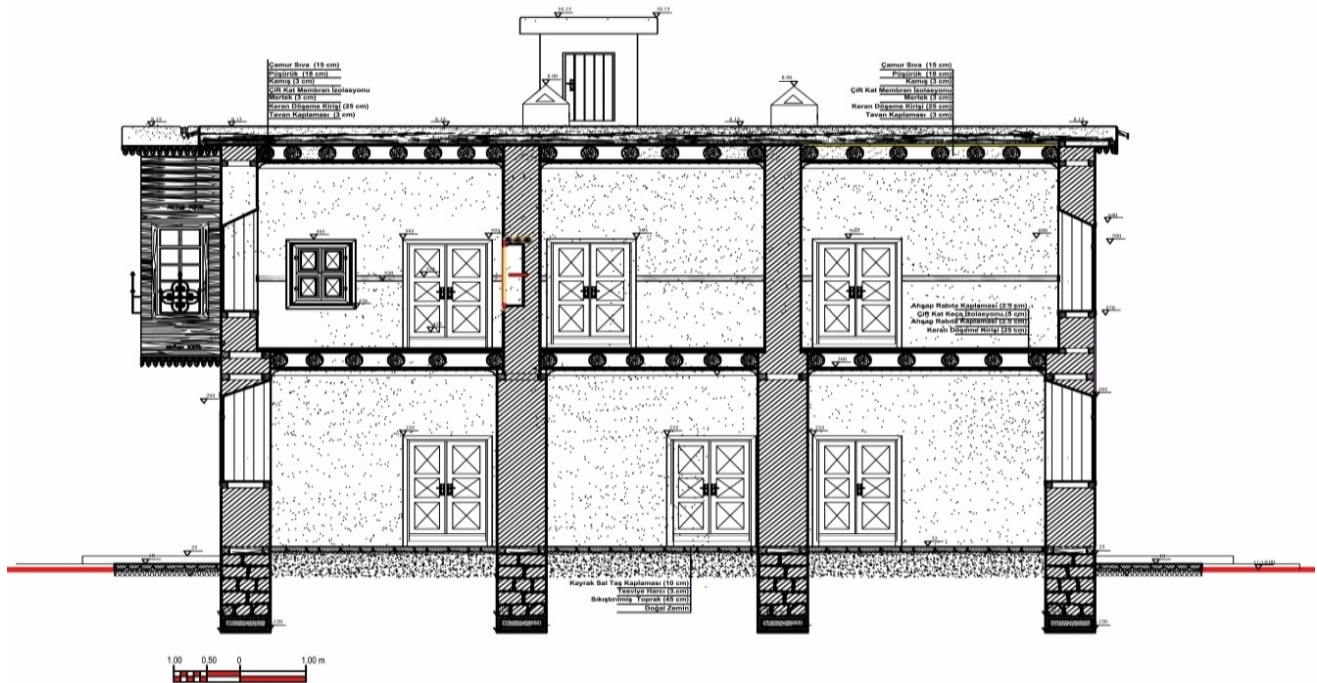
**Şekil 33.** Tahir Paşa Konağı En Kesiti (Kaynak: Ş. Öztürk, 2022)

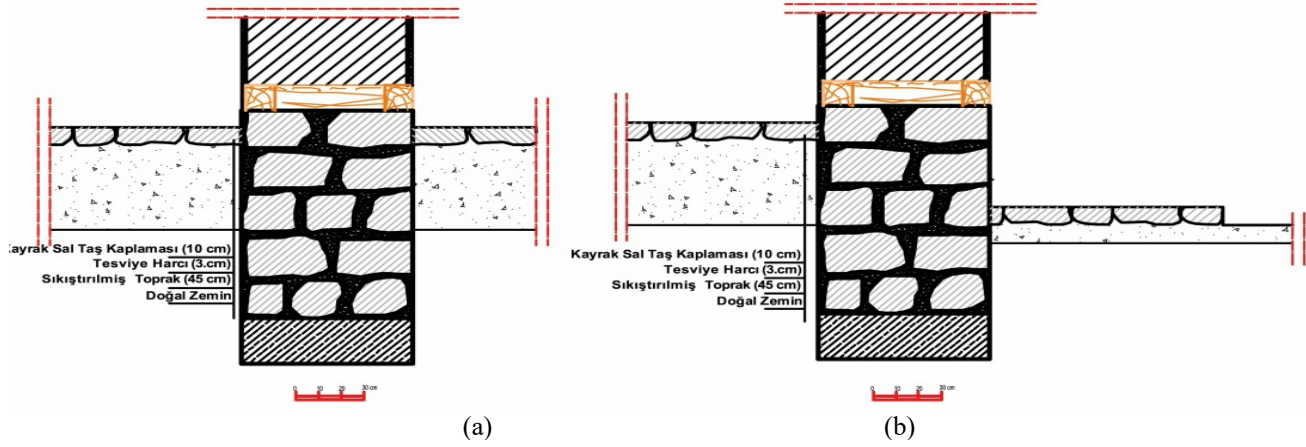
Şekil 34 (a, b). Tahir Paşa Konağı Temel Sistem Detayları (Kaynak: Ş. Öztürk, 2022)
