## Van Tahir Paşa Konağı Hakkında Bir Araştırma

### A Study on the Tahir Pasha Mansion in Van

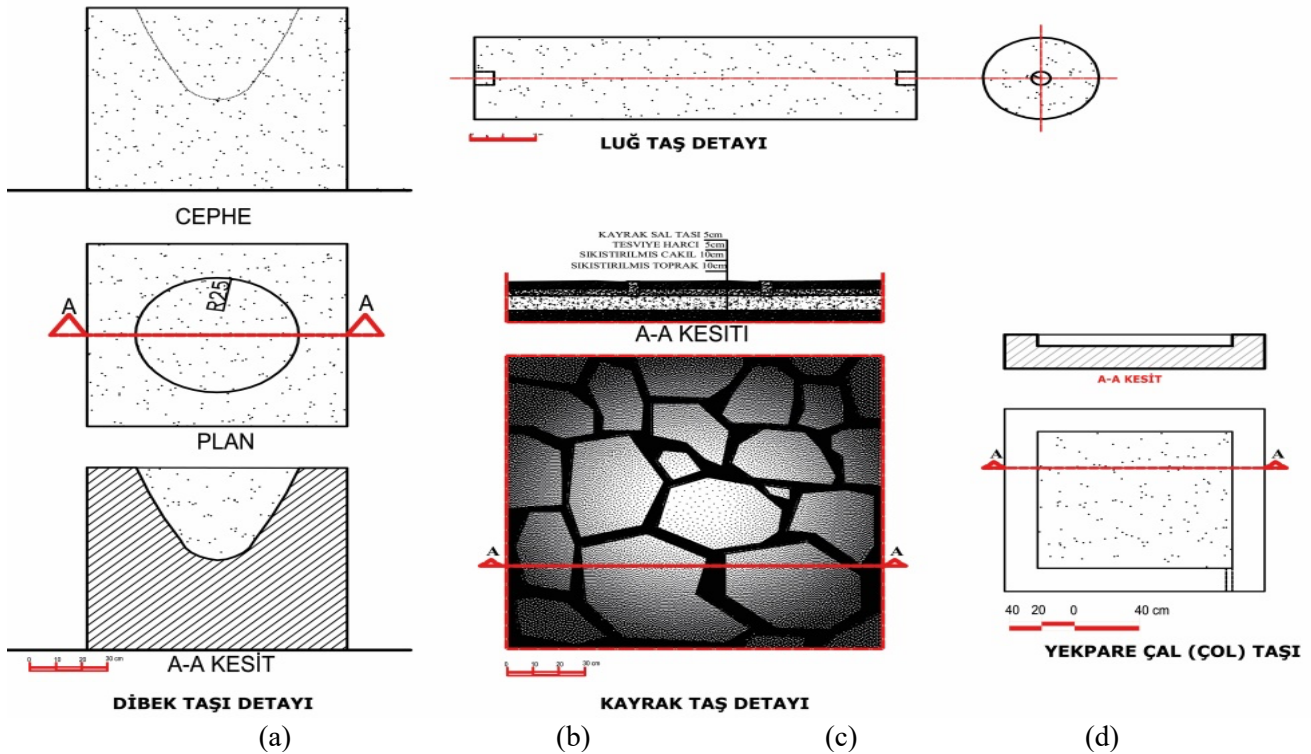
Şekil 35. Tahir Paşa Konağı (a) Dibek Taşı, (b) Luğ, (c) Kayrak Sal Taşı Kaplaması ve (d) Çal Detayları (Kaynak: Ş. Öztürk, 2022)

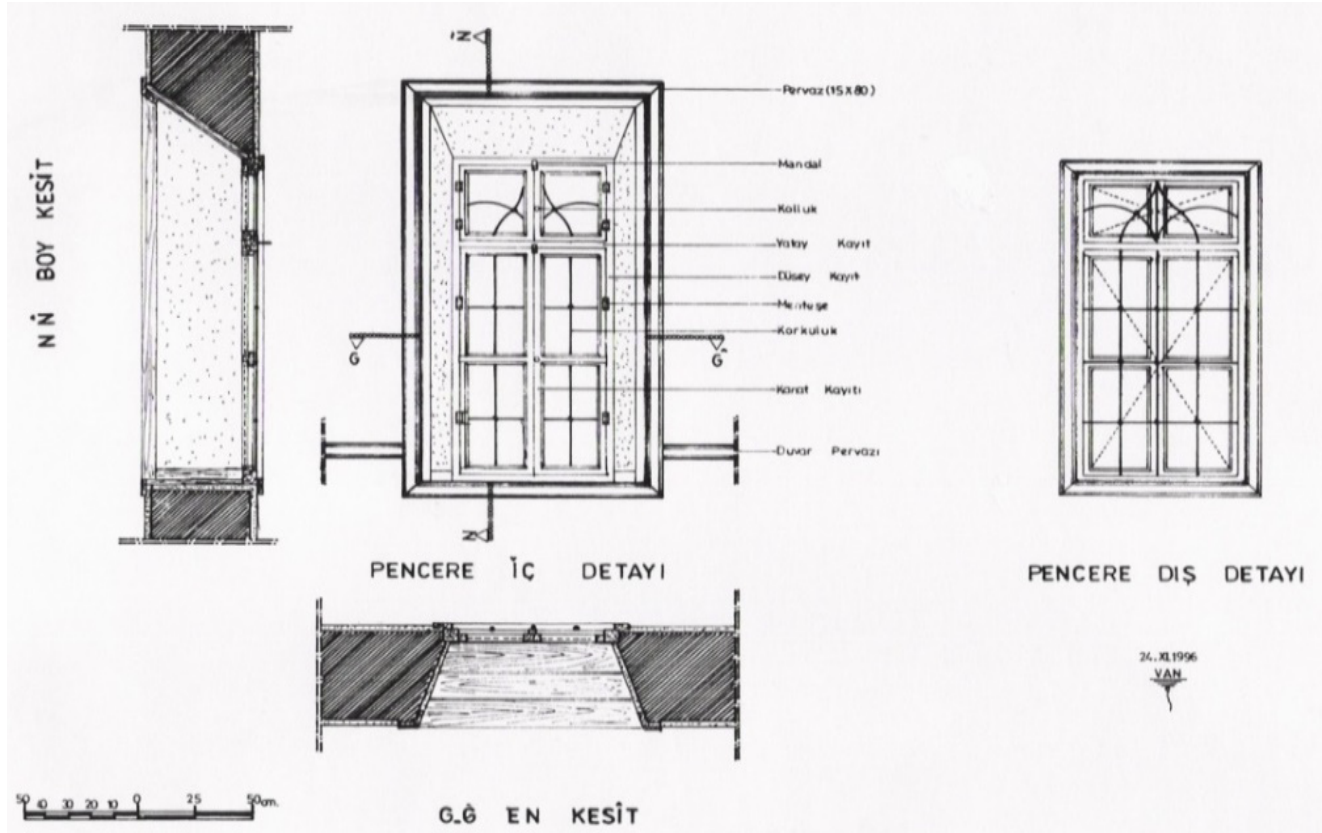
Şekil 36. Tahir Paşa Konağı Kuşkanat (Mazgal) Pencere Detayları (Kaynak: Ş. Öztürk, 2022)

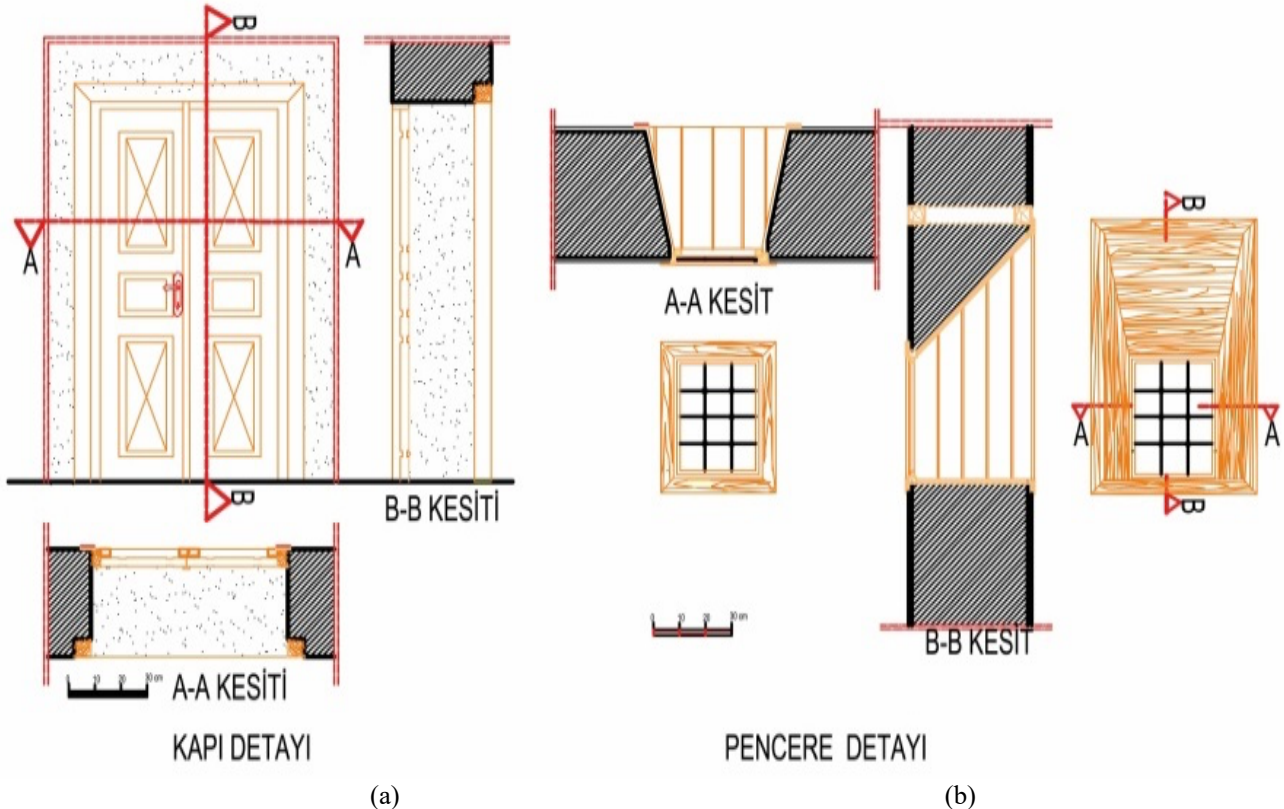
Şekil 37. Tahir Paşa Konağı (a) Kapı, (b) Mazgal Pencere Sistem Detayları (Kaynak: Ş. Öztürk, 2022)

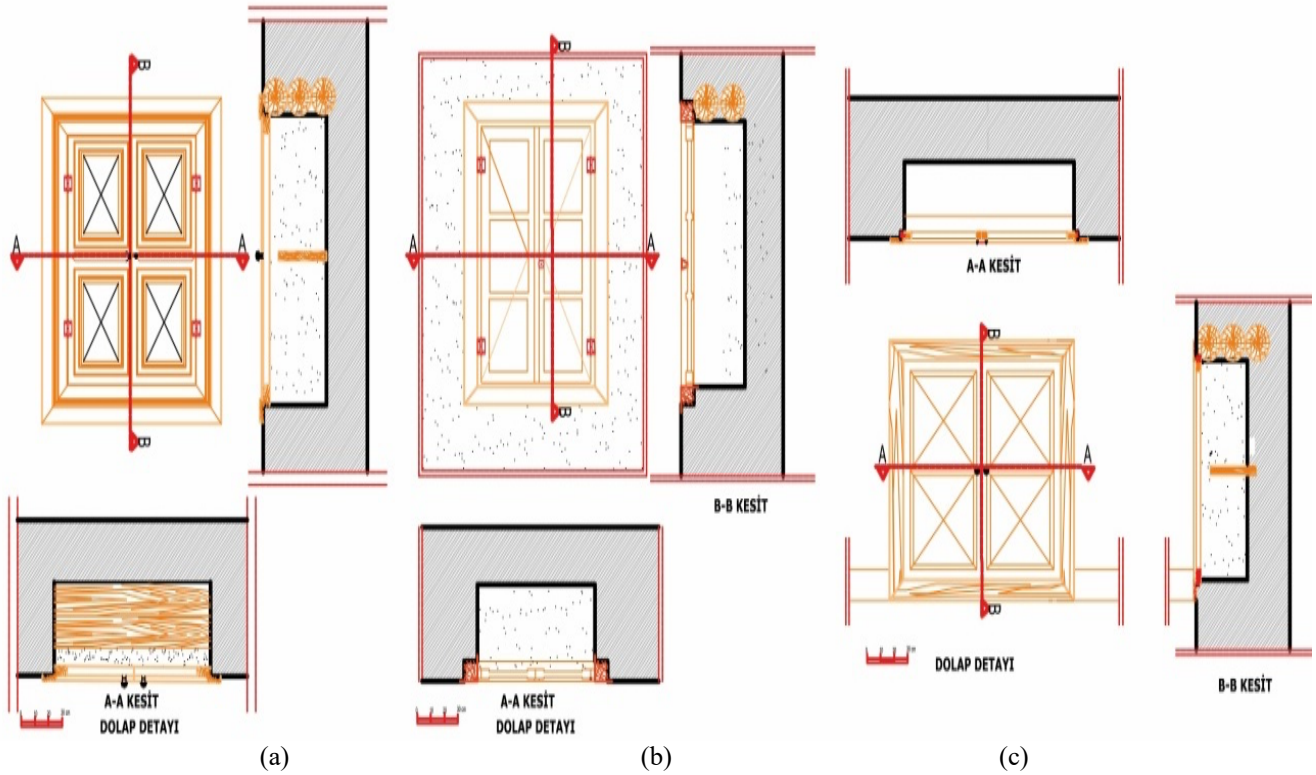
**Şekil 38.** Tahir Paşa Konağı (a, b, c) Dolap Nişi Sistem Detayları (Kaynak: Ş. Öztürk, 2022)

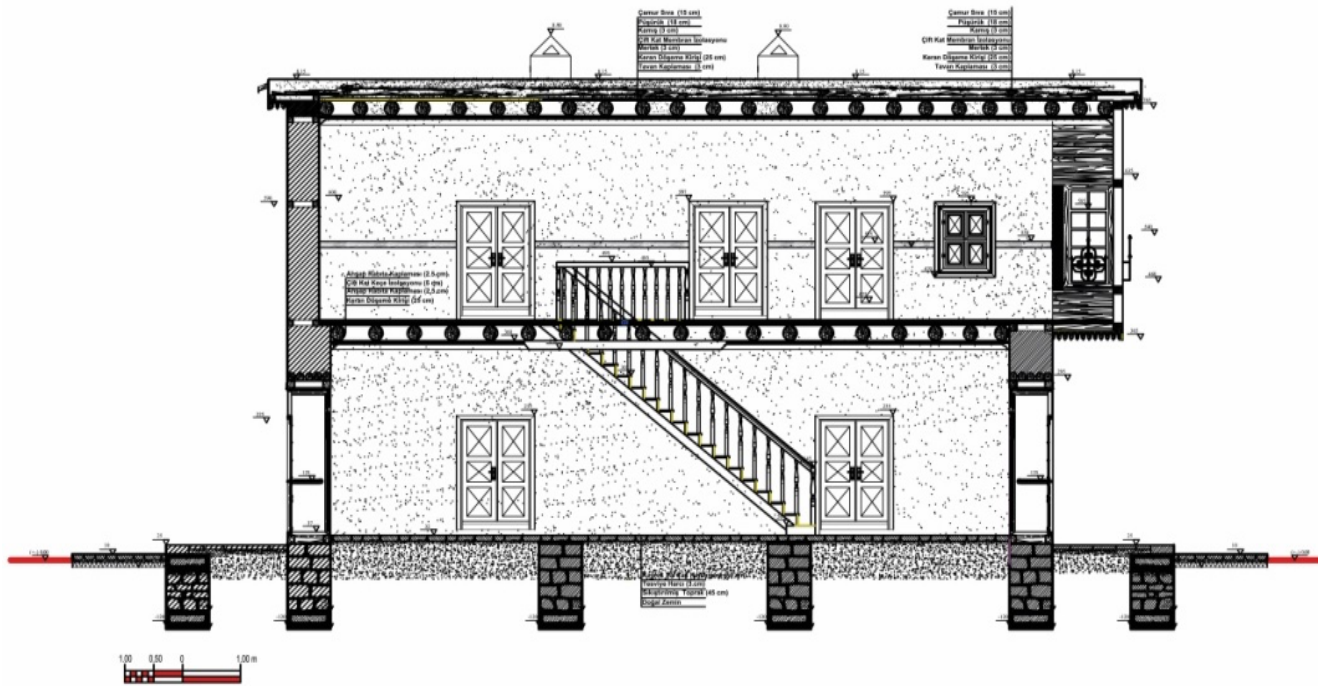
**Şekil 39.** Tahir Paşa Konağı En Kesiti (Kaynak: Ş. Öztürk, 2022)

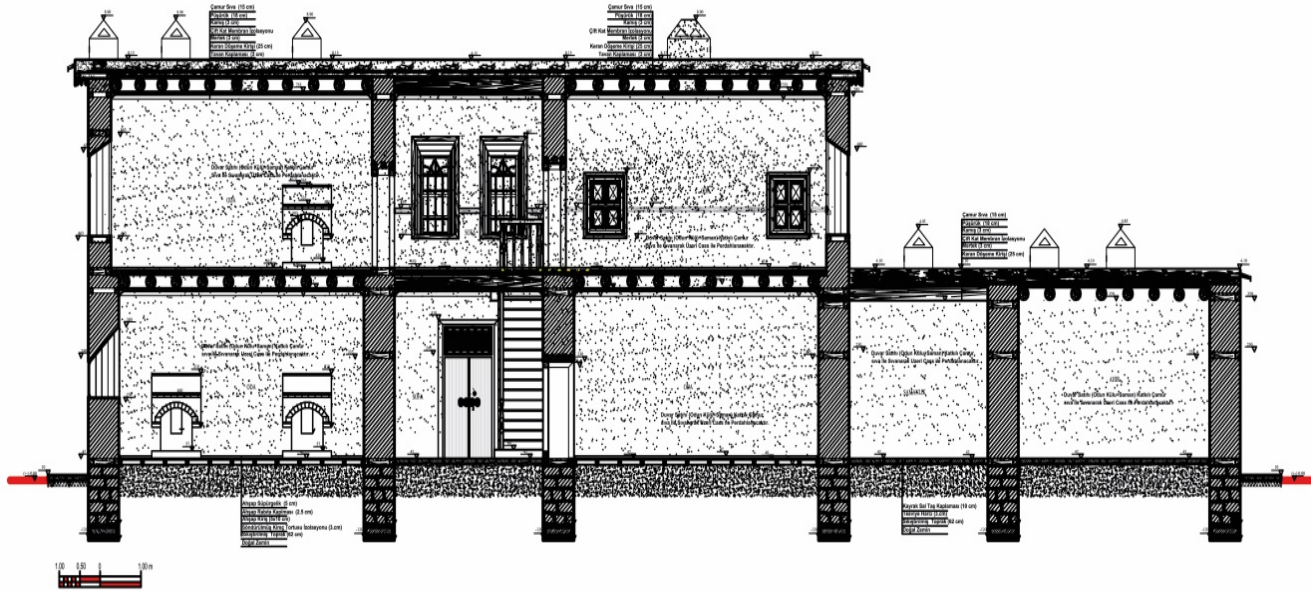
Şekil 40. Tahir Paşa Konağı Boy Kesiti (Kaynak: Ş. Öztürk, 2022)

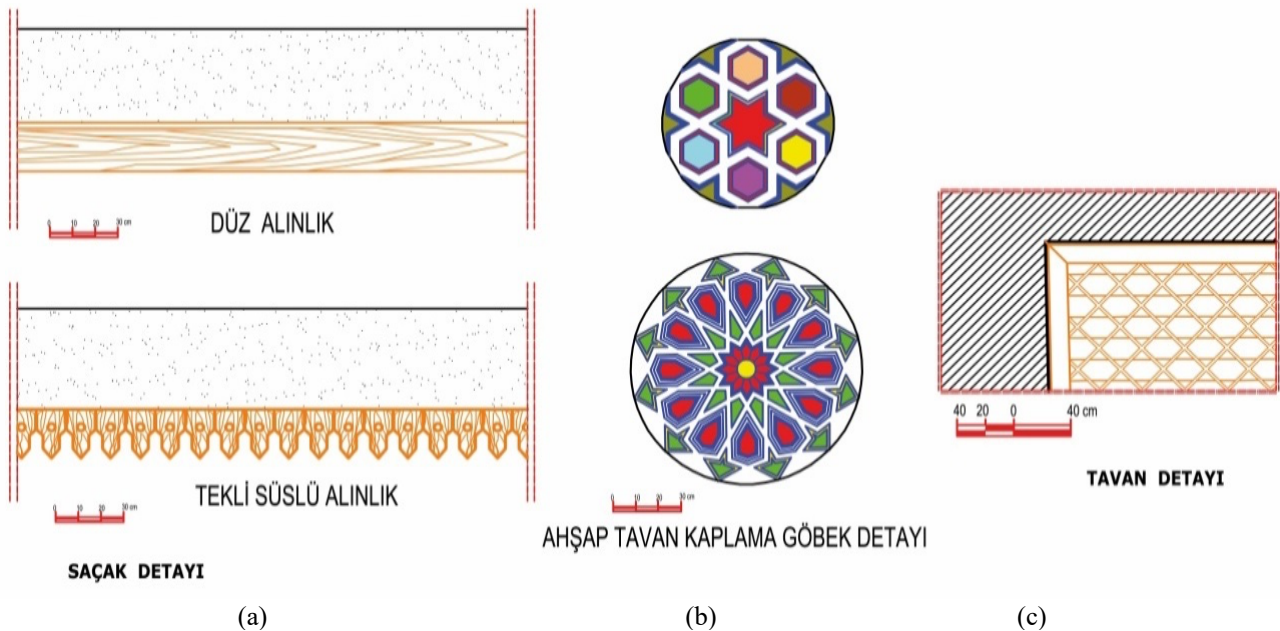
Şekil 41. Tahir Paşa Konağı Saçak, Tavan Göbek Süsleme ve Ahşap Tavan Kaplama Detayları (Kaynak: Ş. Öztürk, 2022)

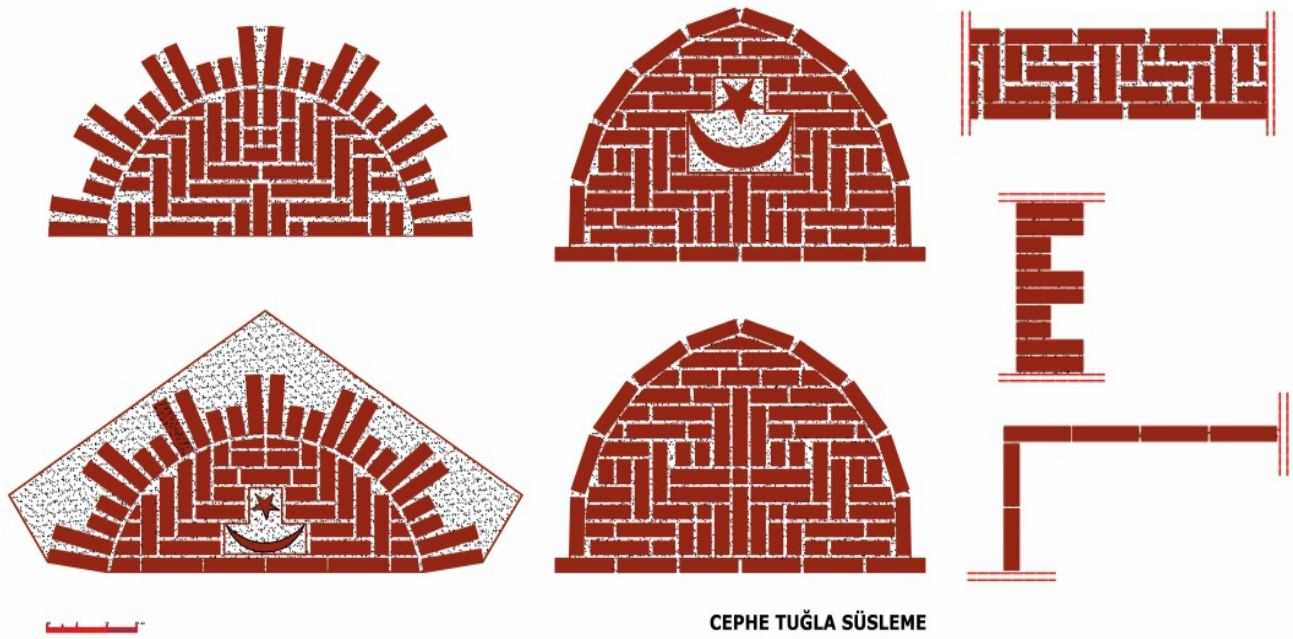
**Şekil 42.** Tahir Paşa Konağı Cephe Tuğla Süsleme Detayları (Kaynak: Ş. Öztürk, 2022)

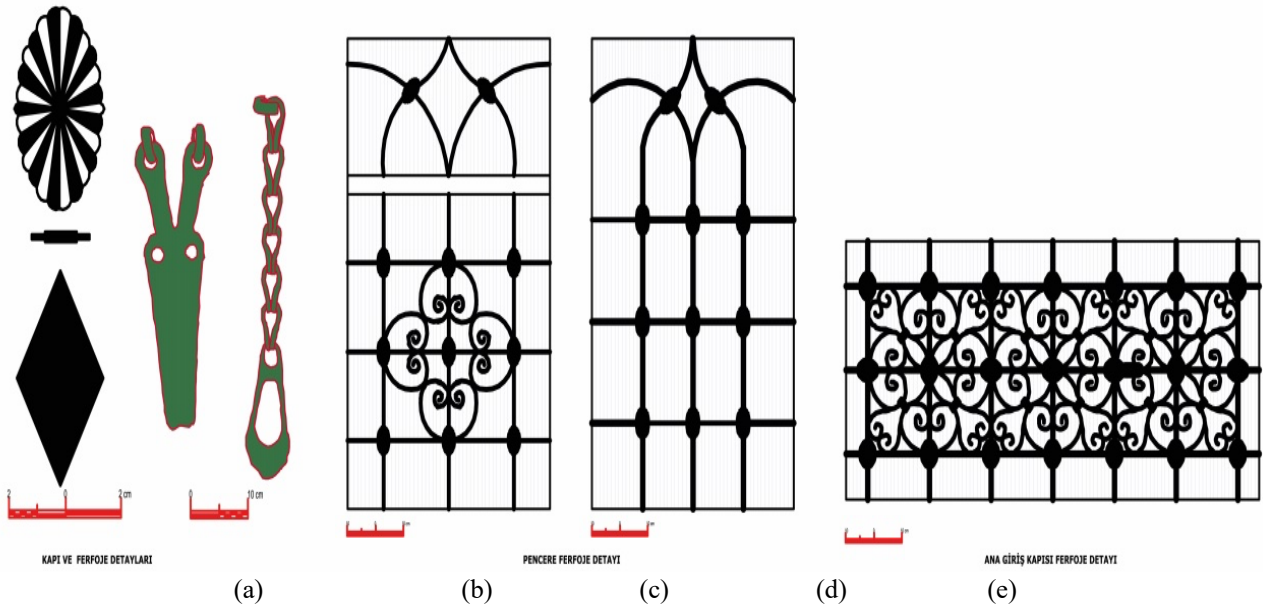
**Şekil 43 (a, b, c, d, e).** Tahir Paşa Konağı Metal Süsleme Detayları (Kaynak: Ş. Öztürk, 2022)
