**KALEMİŞİ RESTORASYON, KONSERVASYON ÇALIŞMALARINDA TUVAL TAVANDA TEMİZLİK UYGULAMASI METODU****CANVAS CEILING CLEANING APPLICATION METHOD IN ARTIFICIAL RESTORATION AND CONSERVATION WORKS**

**Kaya Üçer\*****Öz**

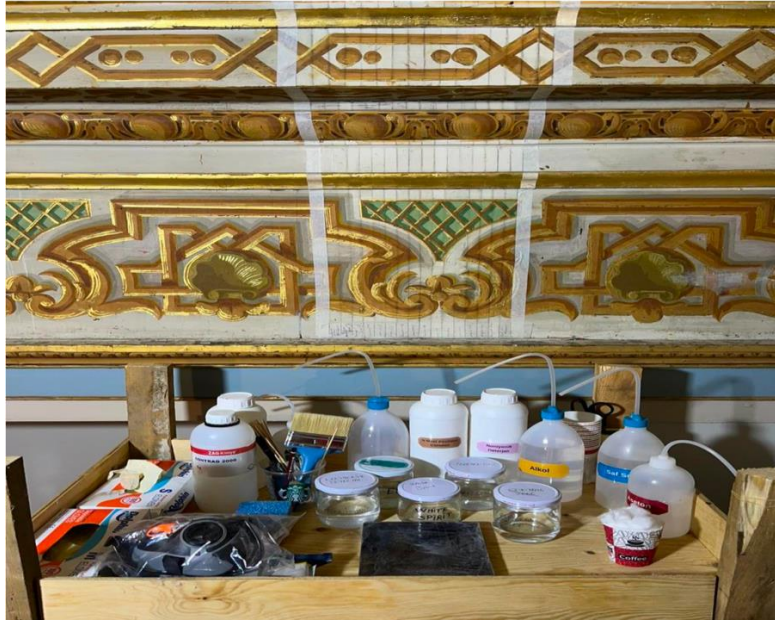
Ahşap pasalar ile ayrılmış olan paftalar içerisinde yer alan kalemişi bezemeler tuval bezi üzerine uygulanmıştır. Yerinde göz ve elle yapılan kontroller sonrasında yüzeyde zamana ve dış etkenlere bağlı olarak genel bir kir tabakası olduğu tespit edilmiştir. Tuval bezi yüzeylerde su, neme bağlı olarak yerinde kendini bırakmış ve olması gerektiği yerden ayrılmış kısımlar tespit edilmiştir. Temizlik sonrası bu kısımların yerinde restorasyonunu gerçekleştirecek müdahaleler yapılacaktır. Öncelikli amacımız yüzeyde genel bir temizlik ihtiyacı olan tavanda kimyasal malzemeler ile denemeler yapılmıştır (Görsel 1).

**Görsel 1.** Tavan ve Duvar Silmelerinde Yapılan Örnekler, Kullanılan Malzemeler.

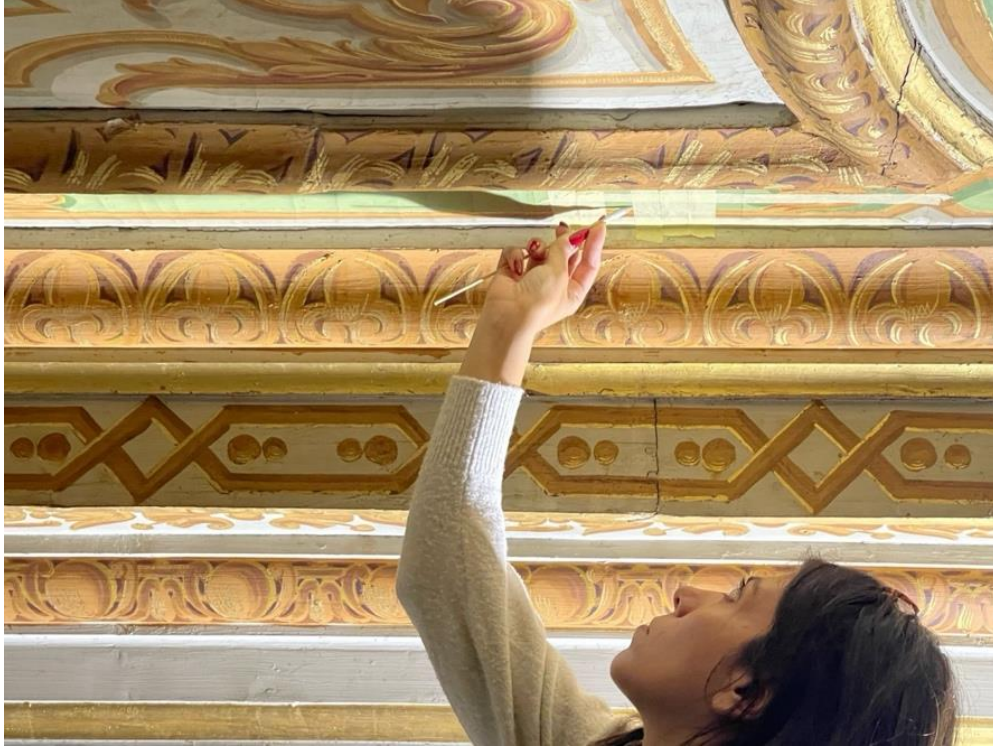
İncelemesini yaptığımız her iki tavanda da kalemişi bulunan tuval yüzey ve ahşap pasalarda “mekanik” raspa gerektirecek bir yüzey olmadığı için “kimyasal” temizlik denemelerinin yapılmasına karar verilmesinden sonra, günümüz restorasyon ve konservasyon yöntemleri içerisinde genel kabul gören yöntemler ve malzemeler belirli yüzdelerde kullanılarak denemeler gerçekleştirildi (Görsel 2-3).

**Görsel 2.** Tavanda İlk Yapılan Temizlik Denemeleri.

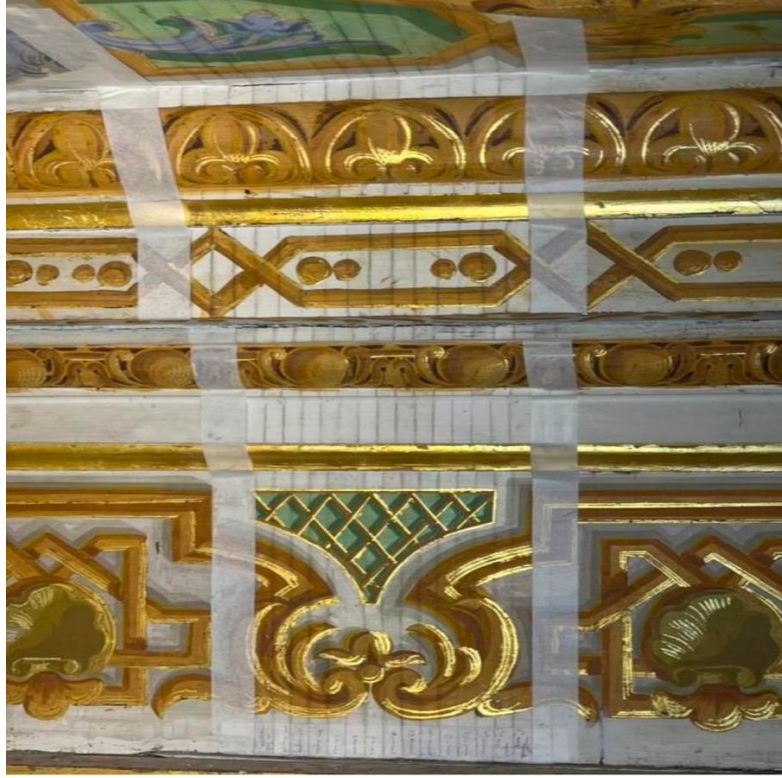
Wishab Konservasyon Süngeri, Saf Su, Noniyonik, Alkol, Aseton, E.D.T.A, Terebentin, Contrad, Amonyum Sitrat, Pirolidon, White Sprit malzemeler kullanılarak yapılan denemelerimizde belirli yüzdelarla yapılan uygulamalarda aşama aşama ilerlendi (Görsel 4).

1. Boyalı ahşap ve tuval bezi wishab süngeri ile temizlendi.
2. Kuru temizliği yapılan yüzeyin kimyasal temizliği için; Saf su, Noniyonik %9,10,15 Alkol %20, Aseton %10, E.D.T.A %1,3,5, Terebentin %3,8,15, Contrad 2000 %1,3,5, Amonyum Sitrat %1, Pirolidon %2, White Spirit, kimyasal malzemeleri kullanıldı.

**Görsel 4.** Detaylı Temizlik Araştırmaları ve Kullanılan Malzemenin Oran Adı Yazılarak Yapılan Kartela Çalışması.

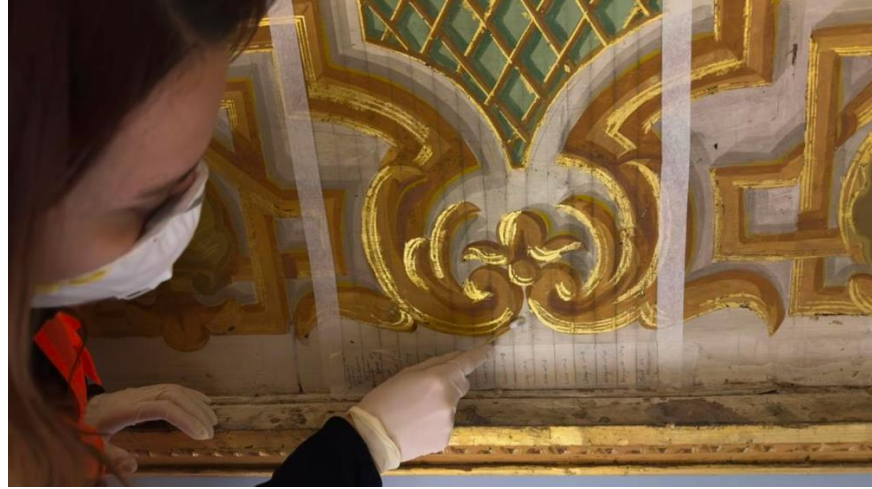
Yüzeydeki kir tabakasının alındığı gözlemlendi. Bununla birlikte boya katmanına zarar verdiği tespit edildi. Denemelerimiz sırasında genel olarak kullandığımız malzemelere yüzeydeki kirin temizlenmesi olumlu cevap verirken bilhassa sarı renkte boyalı yüzeylerde, agresif sonuçlar verdiği gözlemlendi. Temizleme pamuklarında renk tespitinden sonra temizlik için sağlıklı bir uygulama için arayış ve denemelere girişildi (Görsel 5).

**Görsel 5.** Tavan ve Duvar Bağlantı Noktasında Yer Alan Ahşap Kalemîşi Yüzeyde Kullanılan Malzemenin Oran Adı Yazılarak Yapılan Kartela Çalışması.

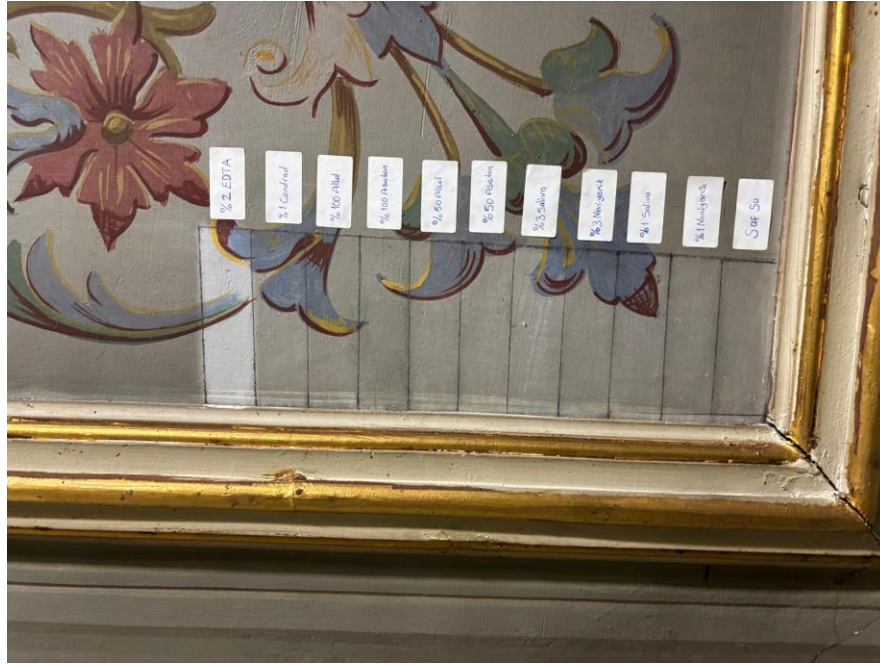
**Görsel 6.** Benzer Bir Tavanda Yapılan Araştırma Temizlik Örnekleri ve Etiketleri.

Yapılan denemeler ve çalışmalar sonucunda kuru temizliği yapılan yüzeyde white spirit uygulanıp hemen ardından edta %3 ile temizlik işlemi yapılmıştır. Bu işlem yüzeyde sadece kiri almıştır boya katmanı zarar görmemiştir. Bu sayede tavan yüzeyinde başarılı bir sonuca ulaşılmış ve uygulanacak metot belirlenmiştir (Resim 6-7).

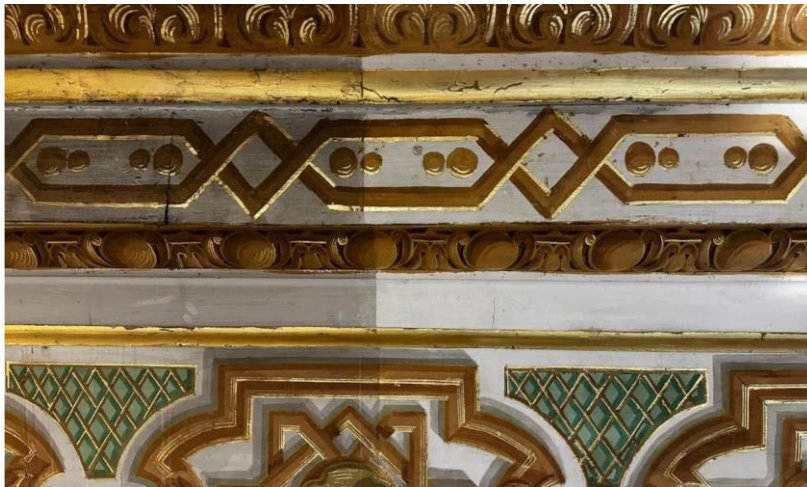
**Görsel 7.** Temizlik Öncesi ve Sonrası Ahşap Tavan Duvar Kesişim Yeri Silmelerinin Durumu.

1. Boyalı yüzey önce Wishab süngerini ile temizlendi.
2. Kuru temizliği yapılan yüzey pamuk, White Spirit, E.D.T.A ve Saf su ile silinerek temizlendi.
3. Pasa ve tuval temizliğinde White Spiri, E.D.T.A %3-5 oranında kullanıldı. Yüzeydeki kir katmanı alındı.
4. Temizlenen yüzeydeki White Spirit ve E.D.T.A kalıntıları saf su ile alındı.

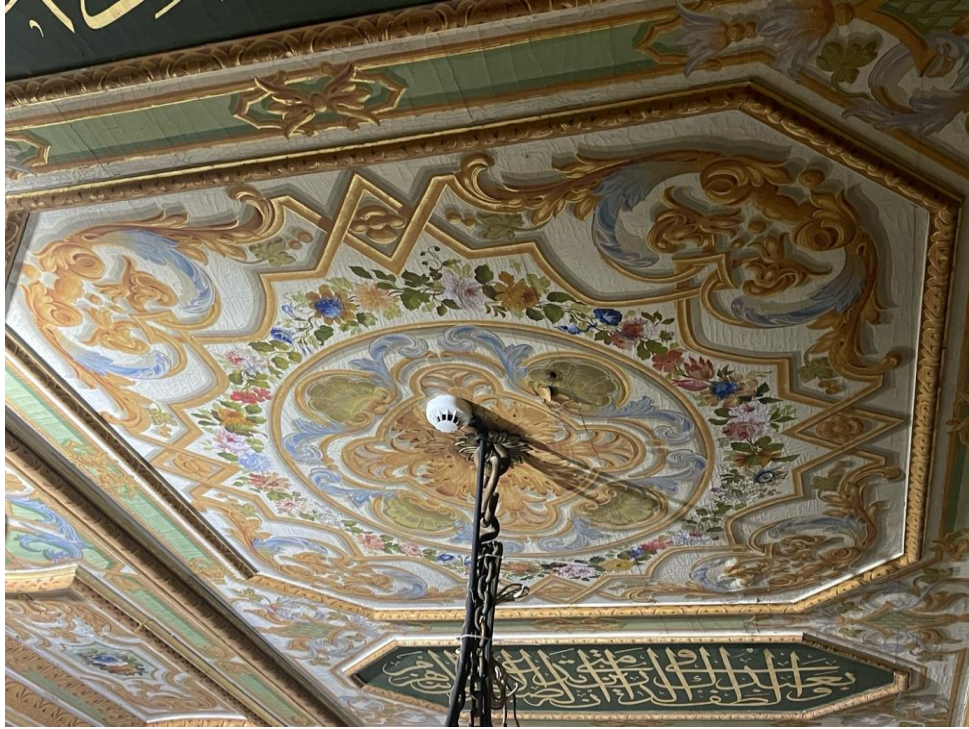
Bu tavanlarda denemesini yaptığımız bir önemli konuda tuval yüzeyinde kabarmış kalkmış hatta boyanın kavrulma noktasında olduğu bilhassa çiçek motiflerinde karşılaştığımız kozmetik probleme uyguladığımız müdahaledir (Görsel 8).

**Görsel 8.** Tavan Merkezinde Yer Alan Pasa Ahşapları Arasındaki Tuval Paftasında Kabarmış Olan Desen ve Renkli Kalemî Uygulaması.

Tuval bezi pek çok açıdan sürekli bir gerilim altındadır. İplik yapısı kendi esnekliği ölçüsünde bu gerilime tepki verir. Ancak söz konusu dış güçler bezin kapasitesinin üzerine çıkarsa belirli bir genişleme oluşur ve “creep” dediğimiz torbalaşma ve sarkma gibi kalıcı deformasyonlar ortaya çıkar. Uzun süreli sabit gerilim özellikle büyük ebatlardaki resimlerde torbalaşma etkenidir. Eserin

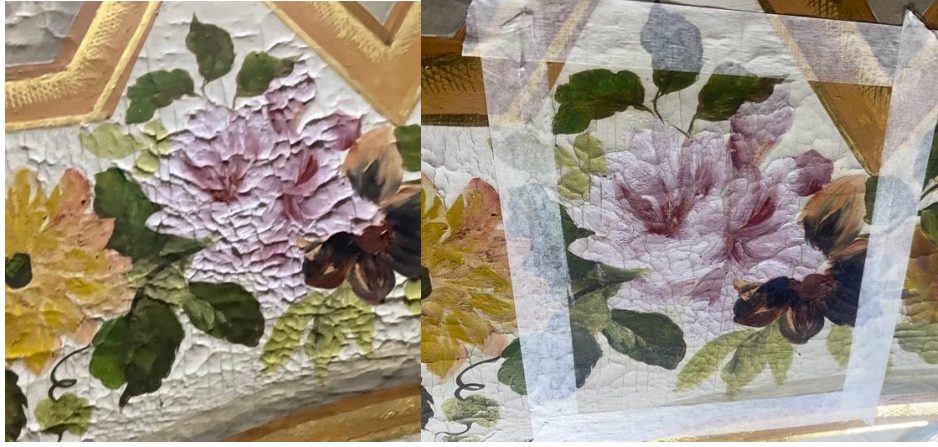
**Görsel 9.** Kabarmış Olan Boyalara Yapılan Müdehale ile Yerlerine Sabitlenmesi Sağlanmıştır.

yapısı her noktada aynı olmadığı için her noktaya düşen baskı da aynı değildir. Creep oluşumu resmin daha fazla yük taşıyan kısımlarında görülür. Ayrıca zamanla resmin çökmesiyle şase aksları resim yüzeyinde iz yapar; üst ve alt orta kısımlarda çatlamalar oluşur. Az gerilmiş tuvallerde ise zamanla bezin nem karşısındaki reaksiyonlarıyla sarkmalar ve göbeklenmeler olur. Bu bağlamda tavanda yer alan tuvallerimizde zamana dayalı yıpranma ve dış etkenlerle oluşan yüzey değer kayıpları içerisinde en önemlilerinden olan kalemişi boyalı kısımlarındaki kavlama ve kabarmaların boya ların dökülmeden yerine sabitlenmesi çalışmasıdır (Görsel 9).
