İbadet İşleviyle Öne Çıkan Köy Odaları: Karabük İli Ovacık İlçesi Örnekleri

Village Rooms Prominent for Their Worship Function: Case Studies from Ovacık District, Karabük Province

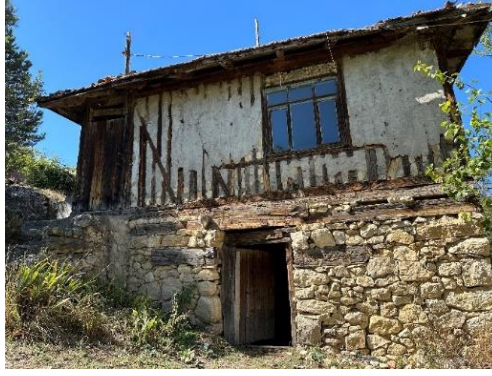
Şekil 1. Zemin kat ve birinci kat girişlerinin ayrı olduğu oda örneği

Ovacık kırsalında konutlar genellikle iki katlı olarak inşa edilmiştir. Köy odaları da konutlarla benzer mimari tipolojiye sahip olup, genellikle iki katlı inşa edilmiştir. Sadece Güneysaz köyü Saz mahallesindeki oda tek kattan oluşmaktadır. İki katlı köy odalarının giriş katının ahır olarak kullanılmasının yanı sıra, bazı örneklerde oda ve ahır aynı kotta, zemin katta bulunmaktadır. Bu tür durumlarda ahırın girişi çoğunlukla odadan ayrı düzenlenmiştir. Köy odasına girildikten sonra hayattan oda ve ahıra girilen örnekler de rastlanılmıştır. Eğimli araziye inşa edilen köy odalarında ahıra alt kattan girilmiş, oda olarak kullanılan birinci kata ise merdivenle ya da doğrudan ulaşılarak birinci kattan giriş sağlanmıştır (Şekil 1).

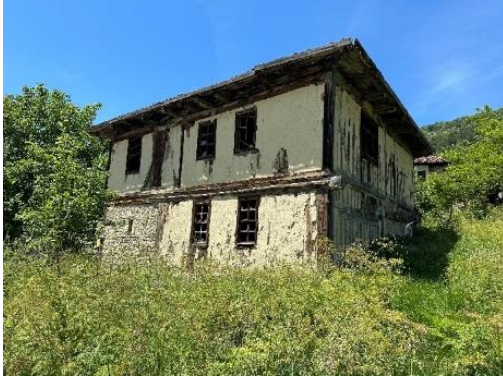
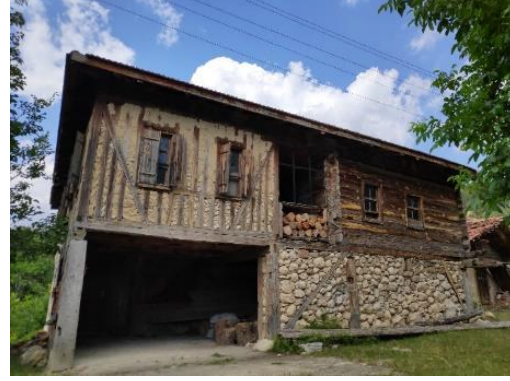
Şekil 2. Farklı yapım tekniklerinin kullanıldığı köy odaları

Çalışma alanı kapsamında geleneksel yapım teknikleri ve malzemeler kullanılarak inşa edilen köy odaları incelenmiştir. Köy odalarının zemin katı ahır olarak kullanılıyorsa yığma taş olarak inşa edilmiştir. Zemin katta oda işlevi gören bir mekân varsa, bu kısmın genellikle ahşap karkas sistemde inşa edildiği görülmektedir. Birinci katlarda genellikle ahşap karkas sistem kullanılmış olup, çanti sistemin kullanıldığı karma örnekler de mevcuttur (Şekil 2).

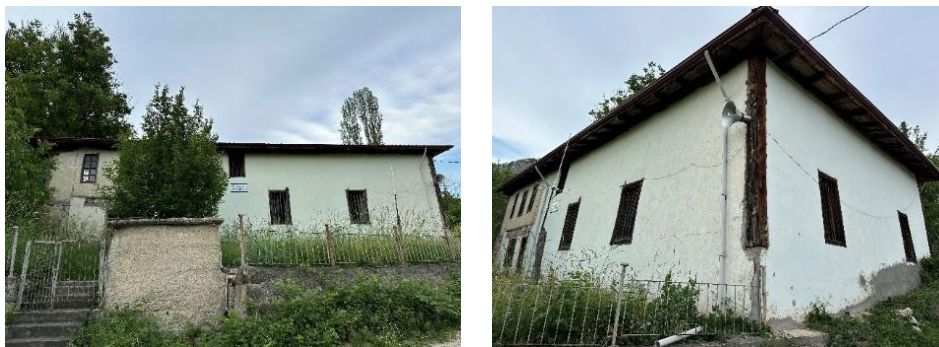
Şekil 6. Kışla köyü köy odası ve cami batı ve güney cephesi

Köy odası ve cami birbirine bitişik olarak inşa edilmiştir (Şekil 6). Köy odası iki kattan meydana gelmektedir. Bu iki katı ayıran döşeme, cami mekânına yaklaşık 230 cm uzatılarak caminin kadınlar mahfili bölümünü meydana getirmektedir. Köy odası ahşap karkas sistemde, cami ise yığma taş olarak inşa edilmiştir.

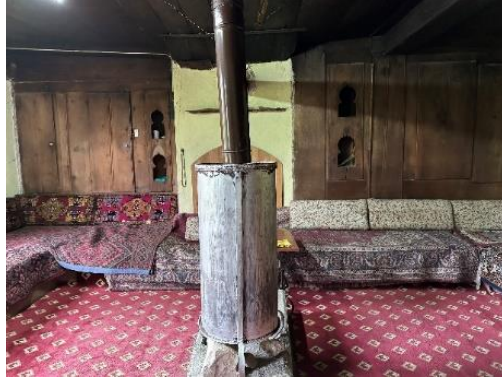
Şekil 9. Zemin katta bulunan oda

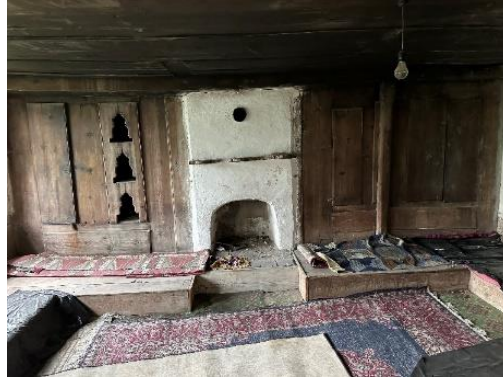
Şekil 10. Birinci katta bulunan oda

Çardakta bulunan ahşap tek kollu merdivenle birinci kata çıkılmaktadır. Birinci katta da zemin kattaki gibi bir oda bulunmaktadır (Şekil 10). Odanın düzenlemesi zemin katla aynıdır. Günümüzde bu oda kullanılacak durumda değildir. Geçmiş yıllarda, zemin kattaki oda içerisinden camiye doğrudan girildiği için bu kattaki odanın köy halkının toplanıp sohbet etmek için kullandığı, üst kattaki odanın ise yatılı gelen misafirlerin konaklama amacıyla kullandığı tahmin edilmektedir.

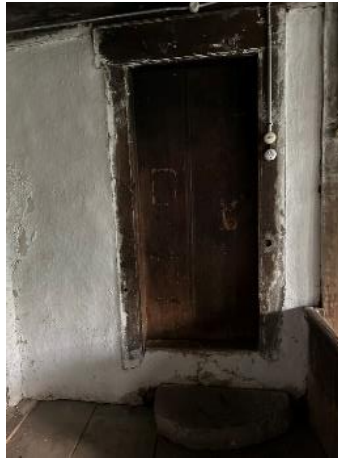
Şekil 11. Odadan caminin üst kat mahfiline geçişi sağlayan kapı

Odanın güney duvarında bulunan tek kanatlı kapıyla caminin kadınlar mahfili olarak kullanılan alana geçilmektedir (Şekil 11). Kot farkından dolayı oda tarafındaki kapının önünde bir basamak yer almaktadır.

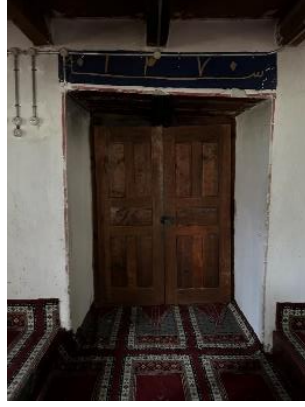
Şekil 12. Oda içinde bulunan camiye giriş kapısı

Birbirine bitişik olarak inşa edilen yapının güneyi cami olarak kullanılmaktadır. Camiye köy odasının güney duvarında bulunan çift kanatlı ahşap kapıyla girilmektedir (Şekil 12). Kapı üzerinde Arapça

rakamlarla hicri tarih kullanılarak yazılmış “sene 1370” (M. 1950-51) tarihi dikkat çekmektedir. Yapı üzerine Diyanet tarafından asılan tabelada yapım yılı 1905 yazsa da bu tarihin yapının ilk inşa tarihi olabileceği ve günümüze ulaşan eserin 1950-51 yılında köklü bir onarımdan geçirildiği ya da yenilendiği düşünülmektedir.

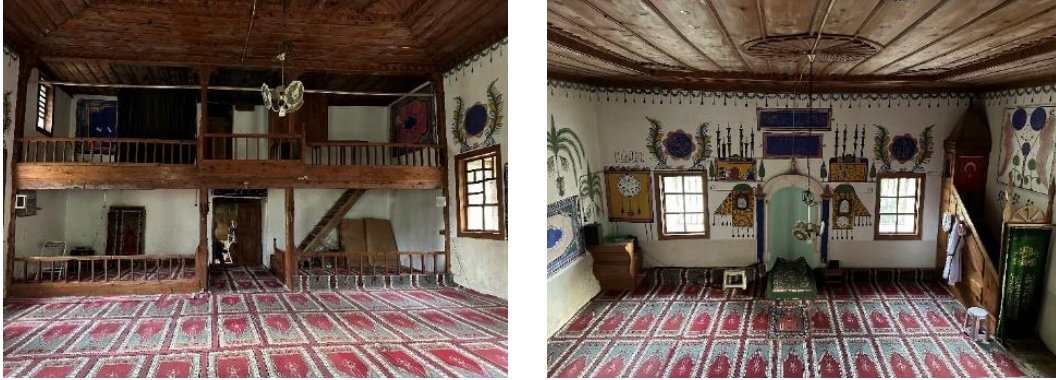
Şekil 13. Caminin iç mekânı

Camiye girişin her iki yanında ahşap korkuluklarla çevrilmiş mahfiller bulunmaktadır. Doğu tarafında bulunan mahfilden ahşap tek kollu merdivenle üst kata çıkılmaktadır. Caminin güney duvarında vaiz kürsüsü, minber ve mihrap yer almaktadır. Cami duvarlarının tamamında çeşitli kalem işleri ve süslemeler dikkat çekmektedir (Şekil 13).

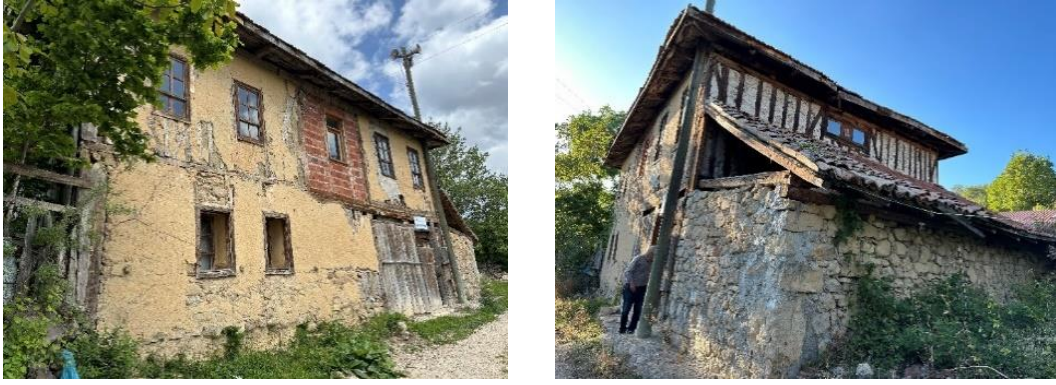
Şekil 14. Köy odasının güney ve doğu cepheleri

Mahallenin terkedilmesiyle beraber köy odası da işlevini yitirmiştir. Çalışma kapsamında incelenen köy odası, aynı zamanda mahallenin camisidir. Yapının dışında 1987 tarihli Ovacık müftülüğünün astığı cami tabelası bulunmaktadır. Yapının inşa tarihi kesin olarak bilinmemekle birlikte, giriş kattaki oda kapısında yer alan 1945 tarihi dikkate alındığında, yapının 1944 depremi sonrasında inşa edildiği ya da kapsamlı bir onarımdan geçirildiği düşünülmektedir.

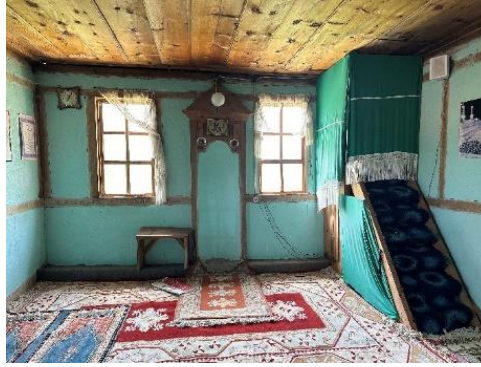
Şekil 17. Köy odası içinde bulunan mescit

Mescit olarak kullanılan odanın güney duvarının tam ortasında ahşap mihrap ve köşesinde minber bulunmaktadır (Şekil 17). Mihrabın iki yanında ahşap giyotin pencereler yer almaktadır. Ahşaptan yapılmış minbere sekiz basamakla çıkılmaktadır. Oda duvarları, ahşap taşıyıcı elemanların bazıları hariç camilerde sıkça görülen yeşil renkle boyanmıştır. Ahşap zeminin tamamı halı kaplıdır.

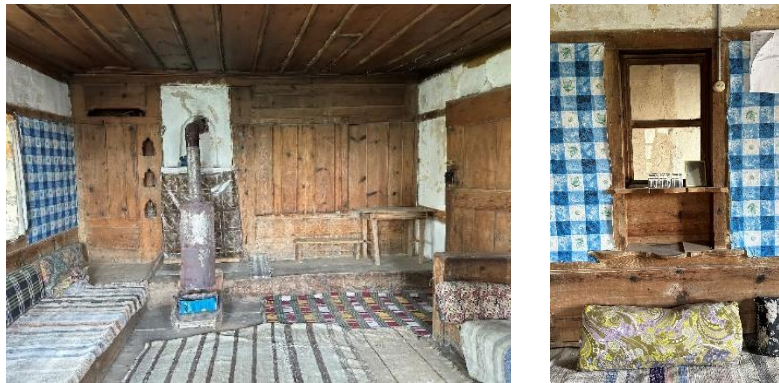
Şekil 18. Köy odası olarak kullanılan mekân ve odada bulunan göz göre nişi

Gelen misafirlerin konakladığı ve köy halkının toplandığı odanın dört tarafı sedirle çevrilidir. Odanın kuzey duvarında yüklük, ocak ve gusülhane bulunmaktadır (Şekil 18). Doğu tarafında bulunan odaya bitişik duvarında ise pencere ve nişten oluşan "göz göre" (Çetin & Mutlu, 2021, s. 28) olarak isimlendirilen yöreye has ahşap eleman bulunmaktadır. Bu sayede göz göreye koyulan gaz lambası her iki odanın da aydınlatılmasını sağlamaktadır (Şekil 18).

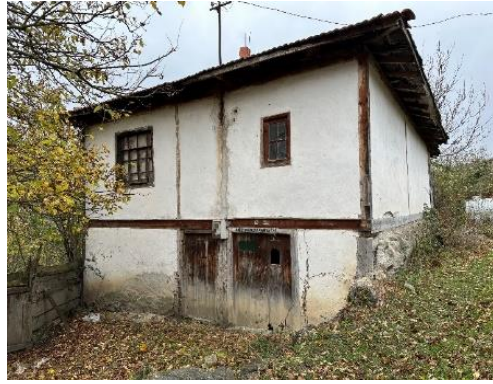
Şekil 19. Cami ve köy odası olarak kullanılan yapı

Köy odası olarak kullanılan yapının bir bölümü, aynı zamanda mescit işlevini de görecektir şekilde düzenlenmiştir (Şekil 19). Köyde yaşayan nüfus olmadığından mescit aktif olarak kullanılmamaktadır. Ancak ihtiyaç halinde kullanılabilir durumdadır. İki kattan oluşan yapıya doğu cephesinde yer alan iki farklı kapıyla giriş sağlanmaktadır. Bu girişlerden güneydeki kapı, ahır olarak kullanılan bölüm içindir. Yapının zemin katı onarımdan geçirilmiştir. Bu katta bir oda ve ıslak hacimler bulunmaktadır. Oda kilitli olduğundan içine girilememiştir.

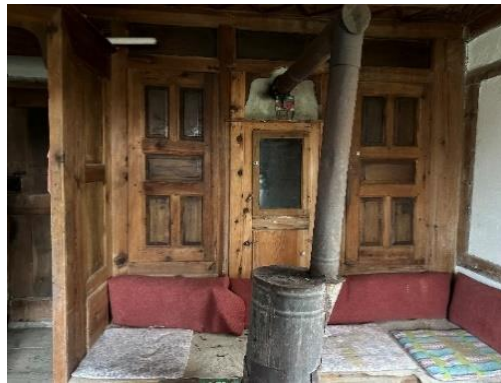
Şekil 20. Oda olarak kullanılan mekân

Yapının birinci katı iki bölümden oluşmaktadır (Şekil 21). İçinde ocak, yüklük ve sedirlerin olduğu kısım oturma amacıyla kullanılmaktadır. Ahşap sedir odanın üç duvarını çevrelemektedir. Kuzey duvarında yüklüklerin ortasında bulunan ocak kapatılmıştır (Şekil 20). Odaya kurulan soba ocağın bacasına bağlanmıştır. Mescitle ortak olan batı duvarında göz göre nişi bulunmaktadır. Ovacık yapılarında göz görenin üst kısmı genellikle cam yapılırken, bu yapıda duvar şeklindedir. Bu odanın tavanında dairesel formda ahşaptan işlenmiş bir tavan göbeği bulunmaktadır. Tavan köşelerinde ve kenarlarında da geometrik desenler görülmektedir.

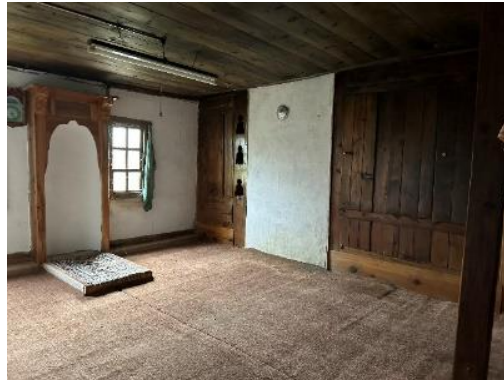
Şekil 22. İbadet amaçlı kullanılan mekân

İbadet mekânı olarak kullanılan odanın güney duvarının ortasında mihrap bulunmaktadır. Ayrıca bu bölümde büyük bir yüklük ve sonradan kapatılmış bir ocak yer almaktadır (Şekil 22). Büyük bir yüklüğe sahip olması, yapının köy odası işlevini de gördüğünün bir göstergesidir. Yüklük içerisinde bulunan yatak ve yorganlar, konaklama amaçlı gelen misafirler tarafından kullanılmaktadır. Yatak ve yorganlar kullanılmayan zamanlarda yüklüğün içerisine kaldırılarak mekân mescide dönüştürülmektedir. Odanın ahşap zemini tamamen halıyla kaplanmıştır.

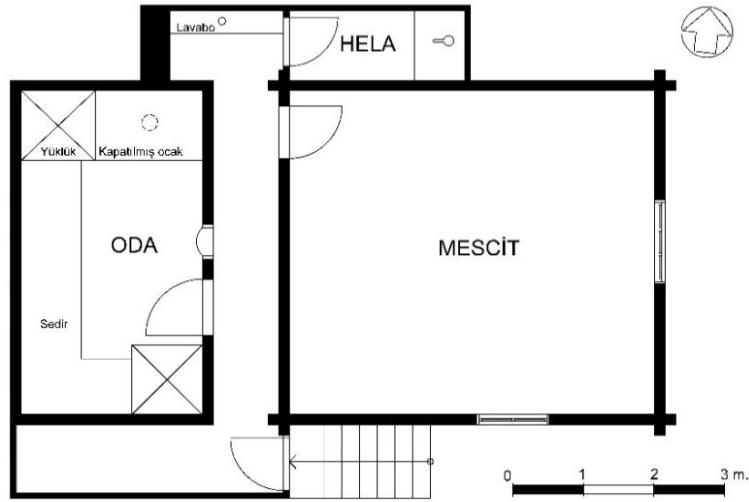
Şekil 23. Birinci kat plan şeması

Köy halkı tarafından yaklaşık 200 yıllık olduğu söylenen köy odası aynı zamanda mescit işlevlidir (Şekil 23). Yapı, çeşitli dönemlerde tadilatlardan geçirilmiş olsa da özgünlüğünü büyük oranda korumaktadır. Köy halkıyla yapılan mülakatlarda cami odasının duvarlarında Arapça yazıların bulunduğu, ancak tadilatlarda duvarlarının yeşile boyanarak yazıların kapatıldığı öğrenilmiştir.

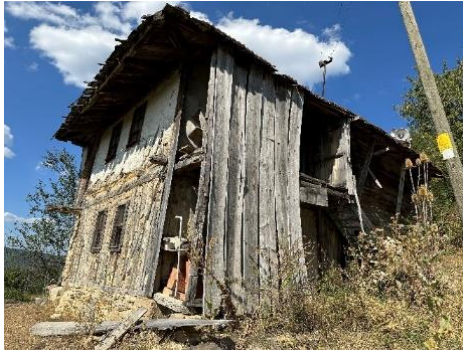
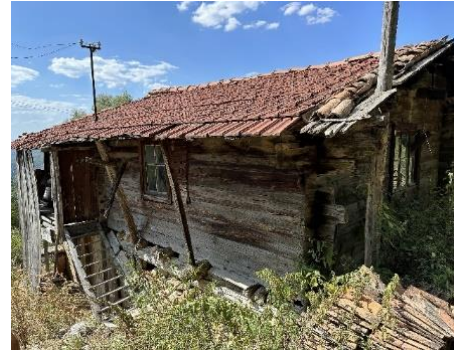
Şekil 24. Bölükören köyü Ortaca mahallesi köy odası güneybatı ve güney cepheleri

Eğimli arazi üzerine iki katlı olarak inşa edilen yapının giriş katı hımsız sistemde, birinci katının ise bir bölümü hımsız bir bölümü çantı tekniğinde inşa edilmiştir. Girişin olduğu taraf ise daraba şeklinde tahtalarla kapatılmıştır (Şekil 24).

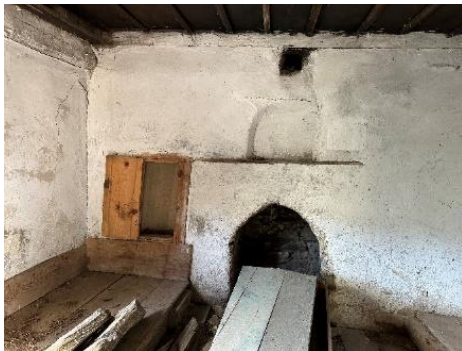
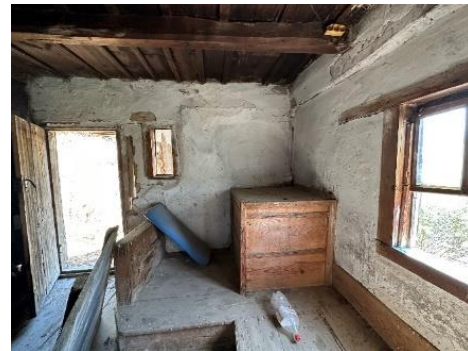
Şekil 25. Giriş katta bulunan oda

Köy odasının zemin katında bir oda ve ahır bulunmaktadır. Ahır ve odaya güney cephesinde bulunan iki farklı kapıyla giriş sağlanmaktadır. Zemin katta bulunan bu oda, köyde imamın olduğu yıllarda lojman olarak kullanılmıştır. İçerisinde yüklük, gusülhane, ocak ve sedir bulunmaktadır (Şekil 25).

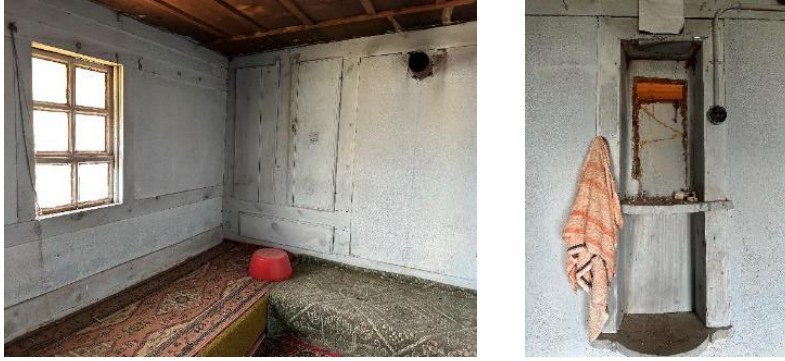
Şekil 26. Birinci katta bulunan oda ve göz göre nişi

Yapının birinci katına güney cephesinde, dışarıda bulunan 9 rıhtlı ahşap tek kollu merdivenle ulaşılmaktadır. Birinci katta bir oda, mescit ve hela bulunmaktadır. Oda, gelen misafirlerin konaklamasına imkân verecek şekilde donatılmıştır (Şekil 26). Kuzey duvarında gusülhane ve ocak bulunmaktadır. Ancak ocak günümüzde kapatılmıştır. Güney duvarında ise ahşap yüklük dolabı

bulunmaktadır. Odanın batı, kuzey ve güney duvarı ahşap sedirle çevrilmiştir. Çardağa bakan duvarında göz göre nişi yer almaktadır (Şekil 26). Nişin üst kısmı önceden cam iken, sonradan boyanarak şeffaflığı kapatılmıştır.

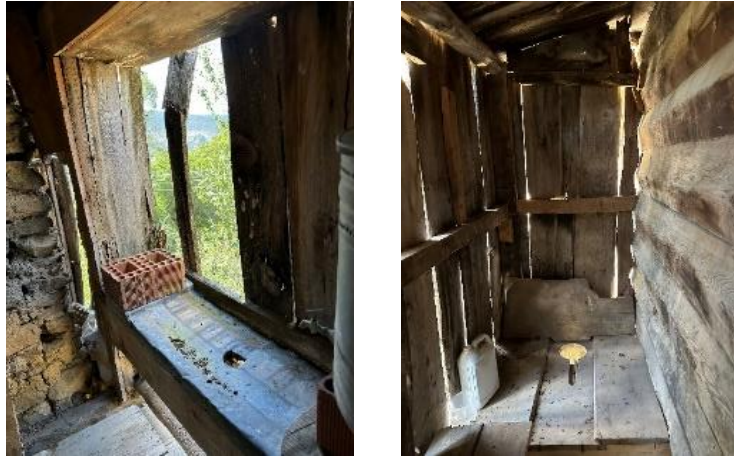
Şekil 27. Ahşap lavabo ve hela

Yapının kuzey cephesinde konsol olarak inşa edilmiş ahşap bir lavabo ve ahşap hela taşı bulunmaktadır (Şekil 27). Bu kısmın duvarları daraba tahtalarıyla kapatılmıştır. Lavabonun olduğu kısımdaki zemin, suyun akmasını sağlayacak şekilde hafif eğimli yapılmıştır. Günümüzde özgünlüğünü koruyan az sayıdaki ıslak hacim örneklerinden bir tanesidir.

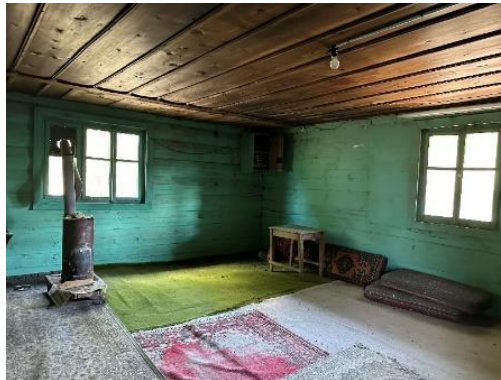
Şekil 28. İbadet amaçlı kullanılan mekân

Yapının güney batı bölümünde mescit olarak kullanılan bir oda bulunmaktadır. Bu bölüm çantı tekniğinde inşa edilmiş olup 5 x 5,5 m ölçülere sahiptir. Ahşap tavanı özgün bir şekilde korunmuştur ancak duvarları yeşil renge boyanmıştır (Şekil 28). Odanın ısınması için sonradan kurulan sobanın bacası pencereden dışarı verilmiştir. Ahşap zemini halı kaplıdır.

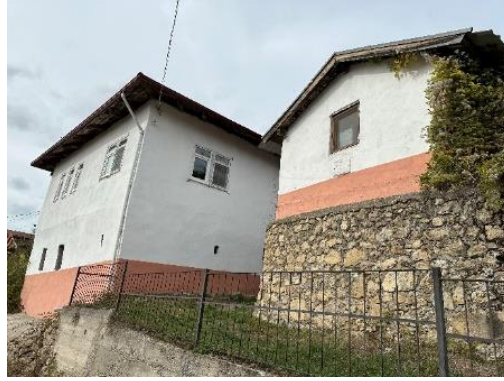
Şekil 29. Köy odası ve yanında bulunan türbe

Köyde bulunan 2 adet köy odasından bir tanesi köyün alt kotunda, diğeri ise yukarı kotunda yer almaktadır. Aşağı kotta bulunan yerleşimde yakın zamanda inşa edilmiş cami ve hemen yanında betonarme köy odası bulunmaktadır. Yukarı kottaki ahşap köy odasının yanında türbe mevcuttur (Şekil 29). Türbenin, Horasan'dan İslâmiyet'i yaymak için geldiği söylenen Kerim Şih isimli zata ait olduğu bilinmektedir. Çalışmamızda, geleneksel yapım teknikleri ve malzemeler kullanılarak inşa edilen yukarı kottaki köy odası incelenmiştir.

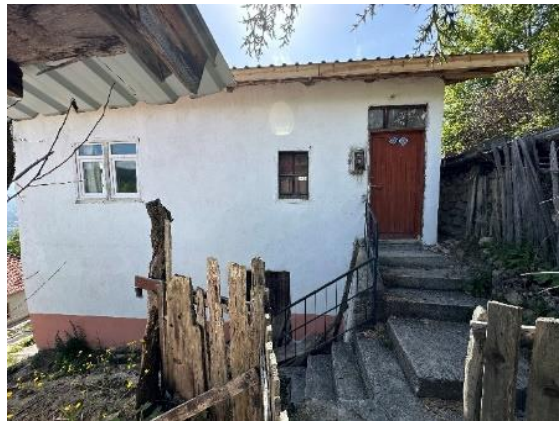
Şekil 30. Köy odasının giriş cephesi

İki kattan oluşan köy odası eğimli bir arazi üzerinde bulunmaktadır (Şekil 30). Yeni köy odasının yapılmasıyla işlevini yitiren yapının alt katı ahır, üst katı ise köy odası ve mescitten oluşmaktadır. Giriş katı kilitli olduğu için incelenememiştir. Birinci kata yapının doğu cephesinde bulunan merdivenle ulaşılmaktadır. Yapının dış cephesi sıva ve boyayla kaplanmış, ahşap pencerelerin birçoğu PVC pencerelerle değiştirilmiş ve ıslak hacim bölümü yıkılarak yeniden yapılmıştır.

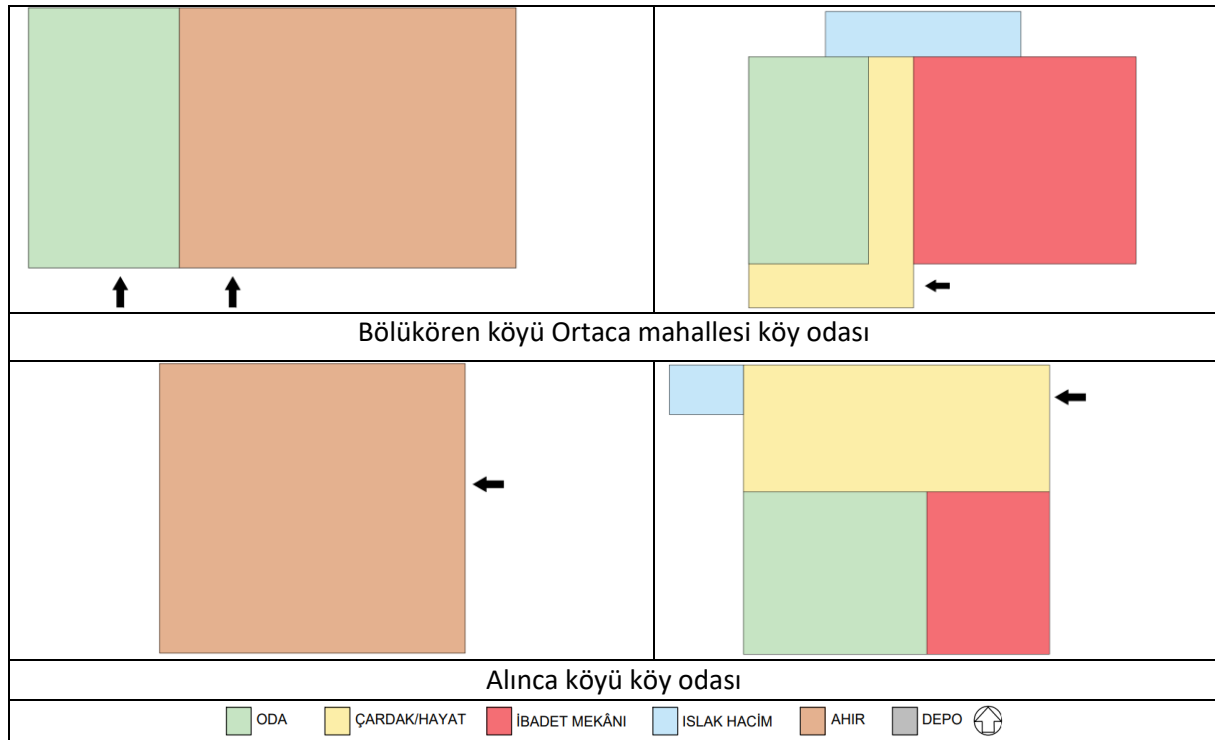
Şekil 35. Köy odalarının şematik plan çizimleri

Bu yapıların plan şemaları şematik olarak yeniden çizilmiş ve mekânsal bileşenler renkler aracılığıyla ayrıştırılmıştır (Şekil 35). Bu görsel anlatımda ahır, ana oda, ibadet mekânı ve servis alanları farklı renklerle ifade edilerek, mekânsal organizasyonun ve birimler arası ilişkilerin karşılaştırmalı olarak okunabilmesi amaçlanmıştır.

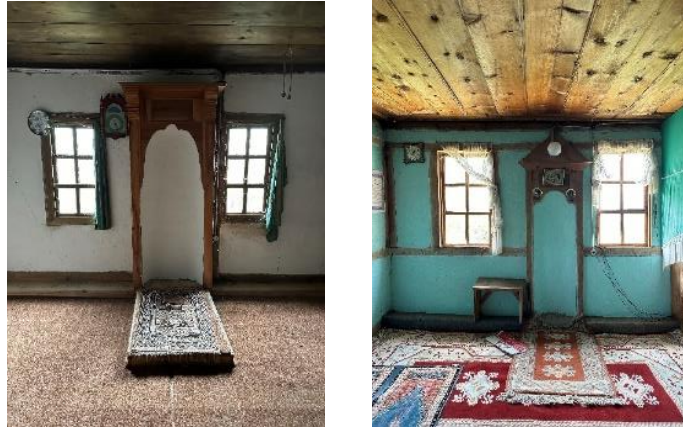
Şekil 36. Gökçedüz ve Doğanlar köy odalarının ibadet mekânında bulunan mihraplar

İncelenen köy odalarının tamamında ibadet mekânının ayrı bir hacim olarak düzenlenmiş olması, plan ve işlev ilişkisi açısından en dikkat çekici özelliklerden biridir. Gökçedüz ve Doğanlar köylerindeki örneklerde mescit olarak kullanılan mekânın güney duvar ekseninde ahşap mihrap yer almakta (Şekil 36), Doğanlar örneğinde ayrıca ahşap minber bulunmaktadır. Bu unsurlar, ibadet mekânının geçici ya da ikincil bir kullanım alanı olmadığını, plan programı içinde bilinçli ve kalıcı bir işlev olarak tanımlandığını göstermektedir. Kışla köyünde ibadet mekânının köy odasına bitişik olarak konumlandırılması ve erişimin yalnızca ana oda üzerinden sağlanması ise, ibadet işlevinin yapı içindeki sosyal mekânla doğrudan ilişkilendirildiği, daha bütünlük bir mekânsal kurguya işaret etmektedir.

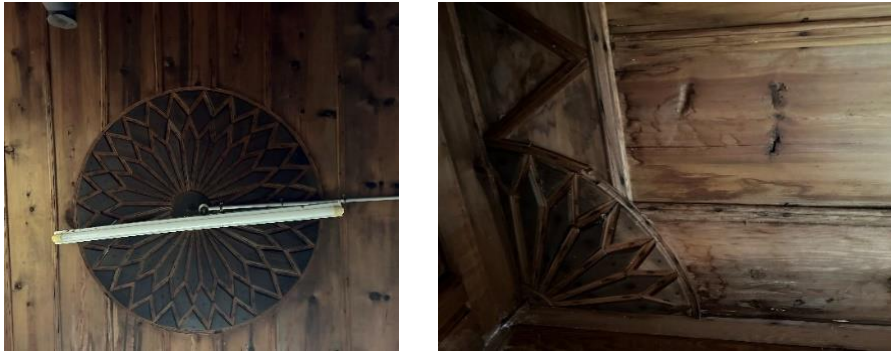
Şekil 37. Gökçedüz köyünde bulunan odanın ahşap tavan göbeği ve işlemleri

İncelenen örnekler içerisinde bezeme unsurlarının belirgin biçimde görüldüğü yapı, Gökçedüz köyü Akbıyık mahallesindeki köy odasıdır. Bu yapıda ahşap tavan göbeğinde ve köşelerde çeyrek daire biçimli geometrik kabartmalar yer almaktadır (Şekil 37). Ayrıca ibadet mekânı olarak kullanılan odadaki mihrap, süslemeli ahşap elemanlarla vurgulanmıştır. Bu durum, bezemenin özellikle dini işlevle ilişkili mekânlarda daha özenli biçimde ele alındığını göstermektedir.

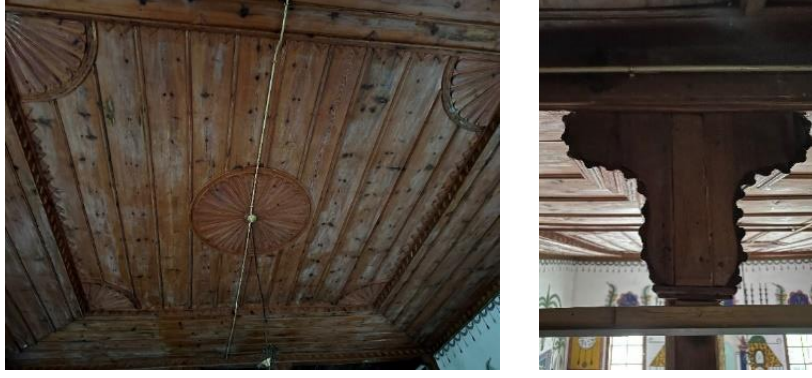
Şekil 38. Kışla köy odasının içinde bulunan caminin tavanı ve mahfil bölümündeki ahşap sütun başlığı

Kışla köyü Merkez mahallesinde bulunan ve köy odasıyla bağlantılı olarak inşa edilen cami bölümünde ise bölgede nadir karşılaşılan duvar süslemeleri ve kalem işleri dikkat çekmektedir. Cami mekânının ahşap tavanında geometrik kabartmalar yer almakta; kadınlar mahfili olarak kullanılan üst kattaki ahşap sütun başlıklarında oymalar görülmektedir (Şekil 38). Buna karşılık aynı yapının köy odası olarak kullanılan bölümünde herhangi bir süsleme unsuruna rastlanmamıştır. Bu durum, süslemenin işlevsel hiyerarşi doğrultusunda ele alındığını; dini mekânın estetik açıdan daha fazla önemsendiğini ortaya koymaktadır.

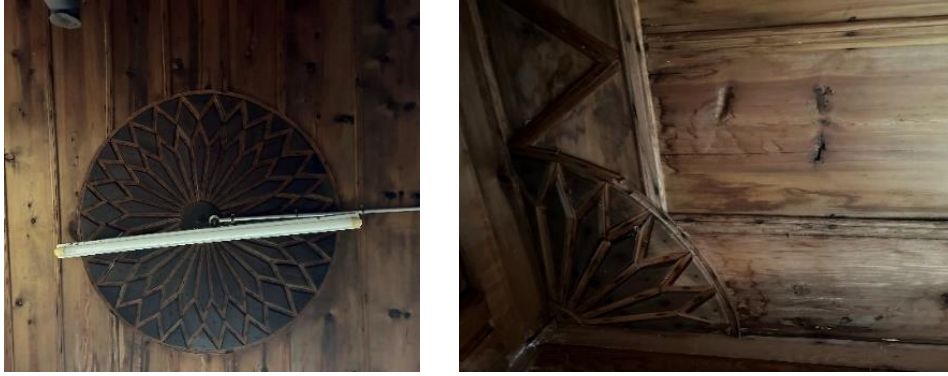
Şekil 39. Gökçedüz köyünde bulunan odanın ahşap tavan göbeği ve işlemleri

İncelenen köy odalarından sadece Gökçedüz köyü Akbıyık mahallesinde bulunan köy odasında kullanılan ahşap elemanlarda süsleme unsurlarına rastlanmıştır. Bu yapının oda tavanı ahşaptan yapılmış olup, tavan göbeğinde ve köşelerde çeyrek daire şeklinde geometrik şekilli kabartmalar görülmektedir (Şekil 39). İbadet mekânı olarak kullanılan odada yer alan mihrap, süsleme unsurları içeren ahşap malzeme ile vurgulanmıştır.

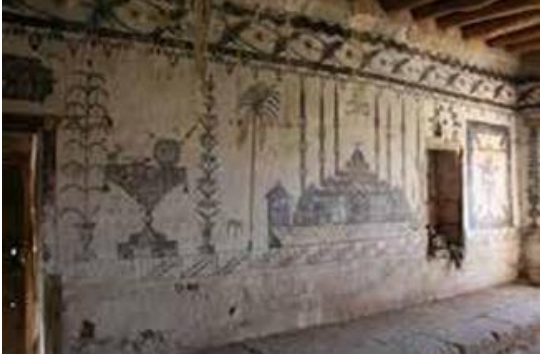
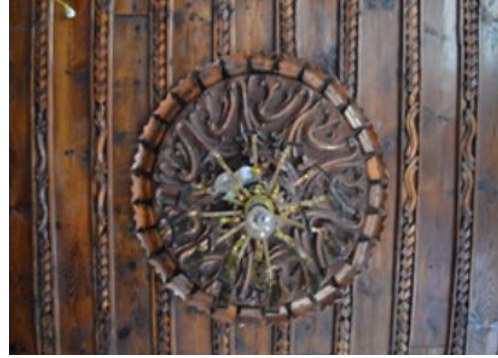
Şekil 41. Anadolu'daki köy odalarında süsleme örnekleri

(Tay, 2018). Yozgat Esenli köyündeki köy odalarında dolap, şerbetlik, tavan ve giriş kapıları gibi ahşap elemanlar üzerinde süslemeler bulunmaktadır (Bağbaşı, 2024) (Şekil 41). Uşak İli Sivaslı İlçesi Selçikler Kasabası'ndaki Hacıların Odası ise yoğun ahşap işlemleriyle dikkat çekmekte ve bölgedeki diğer köy odalarından ayrılmaktadır (Gürsoy, 2021). Çankırı köy odalarında ahşap dolap kapakları ve tavanlarda applike ve kazıma teknikleri kullanılarak süslemeler yapılmış; ancak bir örnek dışında duvar süslemelerine rastlanmamıştır (Özcan Balkır, 2019).

Nevşehir-Gümüşkent Köy Odası (Tay, 2018)

Yozgat-Esenli Dede Hoca Odası (Bağbaşı, 2024)

Çoğunlukla Anadolu'daki köy odalarında dış cephelerin sade tutulduğu, süsleme unsurlarının daha çok iç mekânda yoğunlaştığı görülmektedir. Ovacık örnekleri de bu genel eğilimle örtüşmekle birlikte, süsleme programının oldukça sınırlı olması bakımından daha yalın bir karakter sergilemektedir. Bu durum, köy odalarının öncelikli olarak işlevsel gereksinimleri karşılamaya yönelik inşa edildiğini; estetik kaygının ise özellikle ibadet mekânlarında sınırlı ölçüde devreye girdiğini göstermektedir.
