# Erzurum'daki Bazı Osmanlı Camilerinde Yapılan Restorasyon Çalışmaları ve İşleyişine Yönelik Öneriler

## Restoration Works in Some Ottoman Mosques in Erzurum and Suggestions for Their Operation

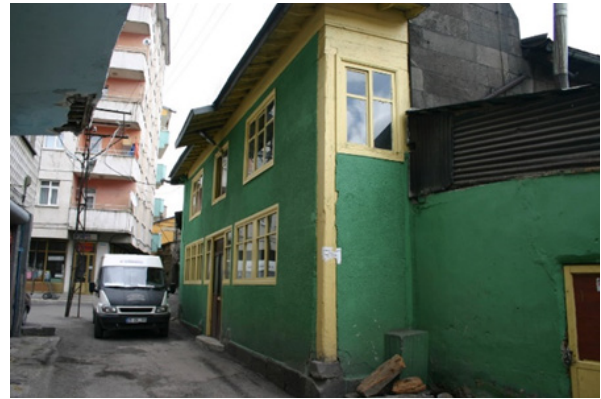
#### Görsel 2.

Taş kemerli kapıda bulunan kitabesine göre H. 1078 M. 1667'de Erzurum valisi Kasım Paşa tarafından yaptırılmıştır (Konyalı, 1960, s. 258). Cami, dört ahşap destekli düz tavanlıdır. Kuzeyinde ahşap direkler üzerine oturan son cemaat yeri bulunmaktadır. Camiye giriş iki yanda sütuncelere oturan sivri kemerli bir kapıdan sağlanır. Caminin restorasyonu 2013 yılında, Kültür Tabiat Varlıkları Erzurum Bölge Kurulu'nun onayladığı proje doğrultusunda Erzurum Vakıflar Bölge Müdürlüğü tarafından yapılmıştır (Erzurum Vakıflar Bölge Müdürlüğü, 2020) (Görsel 1-2-3).

*Restorasyondan önce kuzey cephe son cemaat yeri (Vakıflar Bölge Müdürlüğü arşivi, 2020)*

Vakıflar Genel Müdürlüğü idare ve denetiminde olan cami, mes-cit, türbe vb. kültür varlıklarının müdahale biçimlerinde bölgelerin iklim koşulları göz önüne alınmalıdır. Doğu ve İç Anadolu Bölge-lerindeki illerde soğuk iklim koşulları gereği kapatılması zorunlu olan son cemaat yerinin yapının özgün mimari şeklini bozmayacak şekilde kapatılmasına ilişkin karar bölge kurulunca uygun bulun-muş ve bu karara izin verilmiştir. Fakat Türk Mühendis ve Mimarlar Odalar Birliği Mimarlar Odası (TMMOB) verilen karara itiraz ederek konuyu Danıştay'a taşımış ve yürütmenin durdurulması için dava açılmıştır. TMMOB, Kültür ve Tabiat Varlıklarının tespit ve tescil edilmelerindeki temel amacın, bu varlıkların gelecekte oluşabi-lecek değişikliklerin etkisinde kalarak kaybolmasına engel olmak, bir kültür mirası olarak özgünlüğü korunarak gelecek kuşaklara aktarılmasını sağlamak olduğunu belirtmiştir. Neticede, Danıştay korunması gerekli kültür varlığı olarak tescilli cami ve mescitlerin son cemaat yerlerinin yapının orijinalliğini koruması bakımından açık bırakılmasına, değişen ihtiyaçlar ve iklim koşulları durumun-da son cemaat yerlerinin yapının mimari biçim ve dokusuna zarar vermeyecek şekilde ilgili kurum tarafından kapatılmasına karar vermiştir (VBM, 2020).

Yukarıda ifade edilen bilgilere göre restorasyon çalışmaları içerisinde giren camileri özgün hallerine getirebilmek için yapılan onarım ve yenilemelerden biri olan son cemaat yerlerinin açılması her ne kadar aslına sadık kaldığını gösterse de bölgenin soğuk iklime sahip olmasından dolayı cami din görevlileri ve cemaati, caminin ısıtılmadığını ve diğer birtakım sorunlarla karşılaştıklarını belirtmişlerdir. Son cemaat yerinde bulunan ayakkabılık ile yere serilen halının yağmur ve kar yağdığında ıslandığı, bu durumda camiye gelen cemaatin sorunlar yaşadığı, ayakkabılığın içeride olduğu camilerde ise kötü kokuya sebebiyet verdiği bilinmektedir. Cami din görevlisi ve cemaati son cemaat yerlerindeki ahşap direk aralarının şeffaf branda veya plastik cam ile kapatılmasını istemektedir (Özsağlıcak, 2019, s. 609).

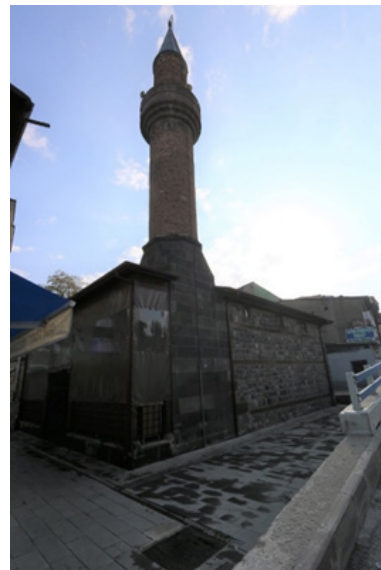
#### Görsel 3.

*Rest. sonra kuzey cephe (Yazar arşivi, 2025)*

Kasım Paşa Camii'nde görüldüğü gibi son cemaat yeri sonradan şeffaf branda ile cami cemaatinin masrafını karşılaması ile kapatılmıştır. Kültür ve Tabiat Varlıklarını Koruma Kurulunun Doğu ve İç Anadolu bölgelerindeki tarihi değer taşıyan ve mülkiyeti Vakıflar Bölge Müdürlüğüne ait olan eserlerin iklimi göz önüne alındığında kapatılmasına karar verildiği belgelerde yazılıdır. Fakat TMMOB'nin bu karara 'eserlerin özgünlüğünü bozuyor' şeklinde itiraz etmesi ile yürütme durdurulmuş ve çizilen projelerde alınan kararlarda son cemaat yerlerinin açık kalmasına karar verilmiştir. Erzurum'daki ahşap direkli camiler gezildiğinde cami cemaatinin ciddi anlamda sıkıntı çektiğine bizzat şahit olunmuştur. TMMOB'nin, ecdadımızın bize bıraktığı eserleri özgün hali ile korumak istemesi her ne kadar doğru olsa bile söz konusu olan bölümün kanaatimizce açık bırakılmaması gerekir. Erzincan Kemah ilçe merkezinde yer alan ve ahşap direkli cami olan Gülabibey Cami'nin son cemaat yeri ahşap lambri ile kaplanmış camekan ile kapatılmıştır (Çakıcı & Akpınar, 2024, s. 3). Son cemaat yeri ahşap doğrama ile camekanlı hale getirilen başka bir cami de 17. Yüzyıl sonrasına tarihlenen İstanbul'un Bakırköy ilçesindeki Amine Hatun Camii'dir (Yalçın, 1971, s. 13). Verilen cami örneklerinde olduğu gibi son cemaat yerleri camekanla değil de yapının mimari dokusuna uygun malzeme ile yuvarıka çizimde görülen şekli ile motiflerle kapatılıp dizayn edilmesi yerinde bir uygulama olacaktır.

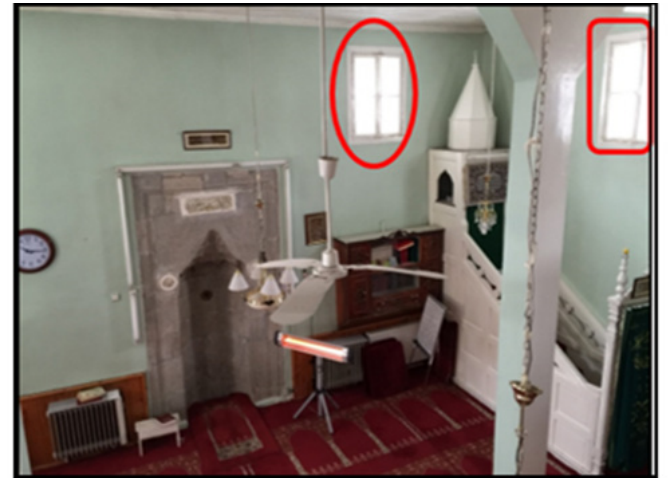
**Görsel 7:**

Restorasyon öncesi cami pencereleri (VBM arşivi, 2020)

Restorasyonu yapılan bazı camilerde pencerelerin çift kanatlı, bazıları ise tek kanatlı olduğu görülmüştür. Tek kanatlı yapılan pencereler camilerin soğuk olmasına sebep olup ısınmasını zorlaştırmaktadır. Bütün camilerde çift kanatlı çift camlı pencere uygulaması yapılması gerekmektedir (Özsağlıcak, s. 610).

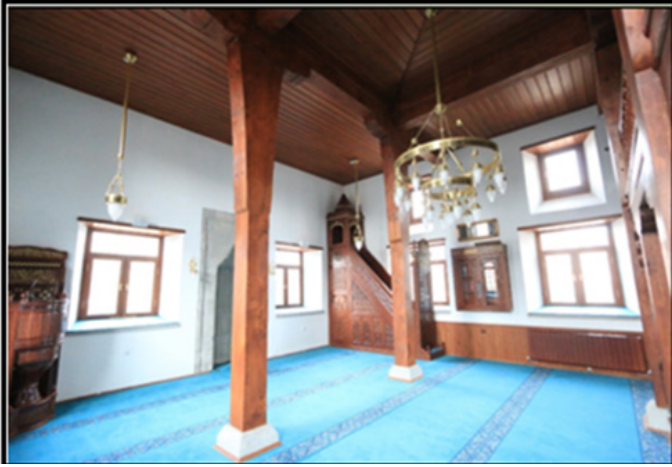
**Görsel 8.**

Restorasyon sonrası yenilenen tek kanatlı alt ve üst pencereler (Yazar arşivi, 2025)

Camilerin bazısında yapılan alt ve üst çift kanatlı pencereler restorasyonu yapılan bütün camilerde aynı yapılmalıdır. Tek kanatlı pencereler caminin soğuk olmasına neden olmaktadır. Günümüzde Erzurum'daki camilerin aydınlatma masraflarını TEDAŞ karşılamaktadır. Buna ilaveten büyük bir sorun teşkil eden camilerin ısıtılmaması konusuna da yetkililerin bir çözüm bulması gerektiği ifade edilebilir.

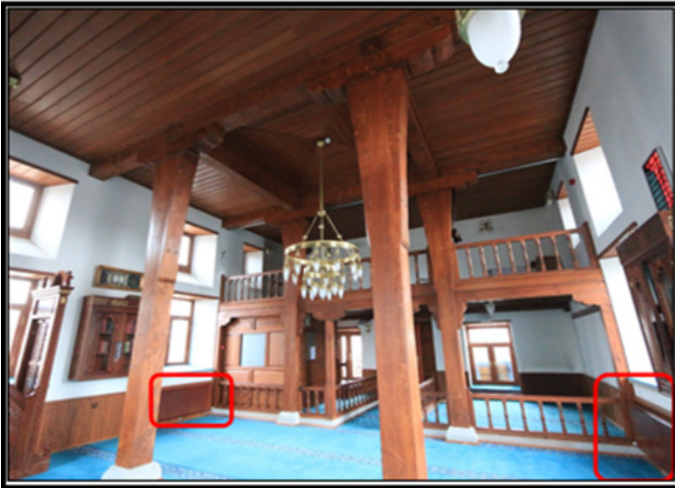
**Görsel 9.**

Caminin harim kısmı (Yazar arşivi, 2025)

Camilerin restorasyondan önce kurul onayı alınmadan katı yakıt olan kalorifer sistemiyle ısıtıldığı öğrenilmiştir (VBM, 2020) (Görsel 9). Restorasyonda halı altından elektrikli ısıtma sistemi ve doğal gaz bağlantılı kombi ile kalorifer bağlantısı yapılarak caminin ısınması sağlanmıştır. Günümüz koşullarında bu tarz ısıtma sisteminin yapılması uygundur. Fakat Erzurum'da özellikle kış aylarında sabah ezanı vakitlerinde camilerin ısıtılması sağlanamamaktadır. Kış ayları soğuk geçen memleketlerde doğal gazın gece ve gündüz olmak üzere sabit bir derecede sürekli yanması iç mekanının çok soğuk olmasını engelleyecek bir durumdur. Camiye gelen doğal gaz faturaları cami cemaati tarafından ödenmekte olup doğal gazın sürekli yanması durumunda devlet maddi olarak destek sağlarsa cami cemaati ibadetlerini her ezan vaktinde rahatlıkla yerine getirecektir.

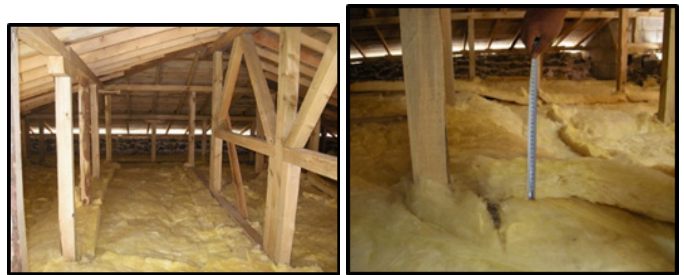
**Görsel 11-12.**

Çatı katına yapılan cam yünü yalıtım sistemi (VBM arşivi, 2020)

Camilerde ısı kontrolünü sağlayan bir diğer uygulama cam yünü yalıtım sistemidir. Camilerin hepsinde uygulanmayan bu sistem ile caminin harim kısmının sıcak kalması sağlanabilmektedir. Cam yünü yalıtım sisteminin dışında caminin iç ısını korumasını sağlayan diğer bir yalıtım sisteminin daha olduğu bilinmektedir. Bu sistem, ahşap tavan ve çatı arasında ahşap zeminin üzerine 5 ya da 10 cm'lik köpük adı verilen malzemenin serilerek üzerine izocam yapılması ya da tam tersi bir şekilde önce izocam serilip sonra köpük atılması durumunda camilerin sıcaklığını koruması sağlanacaktır. Her iki yöntemden birinin restorasyon çalışmaları yapılan bütün camilerde yapılması gerekli olduğu düşünülen bir uygulamadır (Görsel 11-12). Bu bilgi Erzurum Vakıflar Bölge Müdürlüğü'nde inşaat teknikeri olarak çalışan ve camilerin restorasyon çalışmalarında bulunan Bahattin Ataç tarafından verilmiştir.

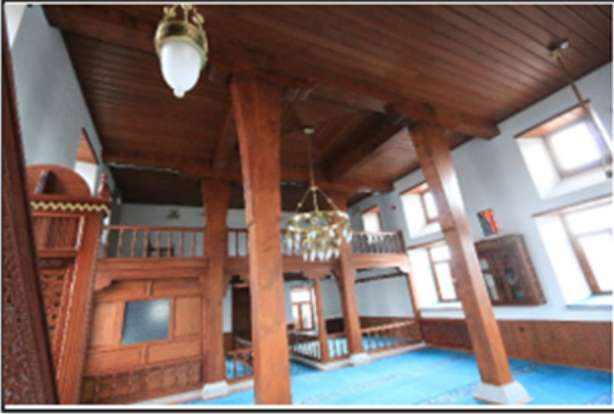
**Görsel 13.**

*Yukarı Habip Efendi Camii rest. sonra yenilenip boyanan ahşap yüzeyler (Yazar arşivi, 2025)*

Restorasyondan önce genellikle beyaz yağlı boya ile boyanan ahşap direkler, mahfil korkulukları, minber ve harim tavanı raspa yapılarak özgün haline getirilip daha sonra pinoteks adı verilen ahşap koruyucu sürülerek boyanıp yenilenmiştir (Görsel 13-14-15). Fakat sürülen ahşap koruyucu malzemenin içine kahverengi veya daha açık bir renk boya katılarak orijinal ahşap rengin üzeri boyanmaktadır. Bu işlem ahşabın doğal renginin kaybolmasına sebep olmaktadır. Yukarı Habip Efendi Camii'sinde restorasyonda yapılan ahşap olan kısımların rengi ile İhmal Camisi'nde yapılan ahşapların renginin aynı olmaması buna örnek olarak verilebilir. Öneri olarak camilerdeki iyi durumda olan ahşap yüzeyler raspa yapıp orijinal rengine ulaştıktan sonra pinoteks koruyucu madde sürülüp işlem bitirilebilir. Bu duruma restorasyonu yapan Erzurum Vakıflar Bölge Müdürlüğü'nün bir düzenleme getirmesi gerekmektedir.

Restorasyondan önce yağlı boya ile boyanan ahşap ve taş yüzeyler restorasyondan sonra raspa yapılarak temizlenmektedir. Kullanılabilir durumda olan ahşap ve taş malzemeler yeniden kullanılırken çürümüş ve bozulmuş olanlar yenileriyle değiştirilmektedir. Yenilenen ahşap yüzeyler pinoteks adı verilen koruyucu bir malzeme ile boyanmaktadır. Fakat araştırmalar sonucunda çalışmada yer alan camilerdeki ahşap yüzeylerin farklı tonlarda kahverengine sahip olduğu görülmüştür. Restorasyon çalışmalarına tanıklık eden Bahattin Ataç farklılığın sebebinin pinoteks denilen maddenin içerisine farklı renklerde boyanın katılarak boyama işleminin gerçekleştiğini ifade ederek belirtmiştir. Burada ki öneri, ahşap yüzeylerin üzerlerinin boyanması değil sadece raspa yapıp temizlenmesi ve bu dokuya özgün koruyucu malzemelerle mevcut kısımların korunmasıdır.

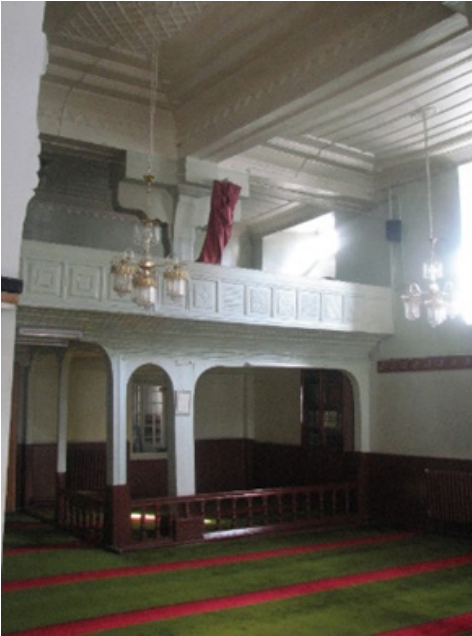
**Görsel 14.**

*İhmal Camii restorasyon öncesi boyalı ahşap yüzeyler (VBM arşivi, 2020)*

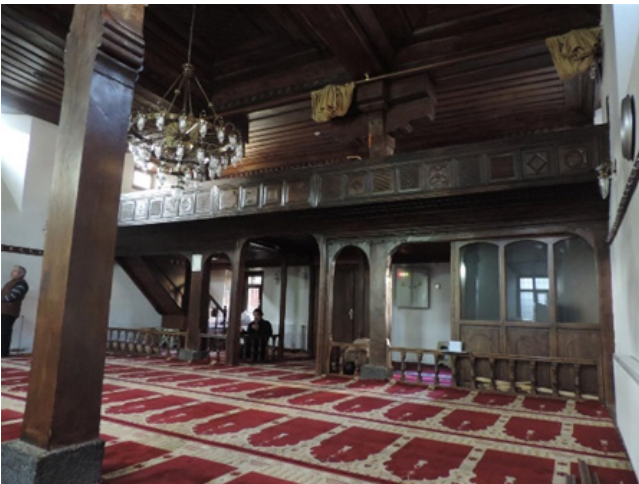
**Görsel 15.**

*Restorasyon sonrası yenilenip boyanan ahşap yüzeyler (Yazar arşivi, 2025)*
