## Urartu Kef Kalesi'nde Deprem İzleri

## Traces of Earthquake in Urartian Kef Fortress

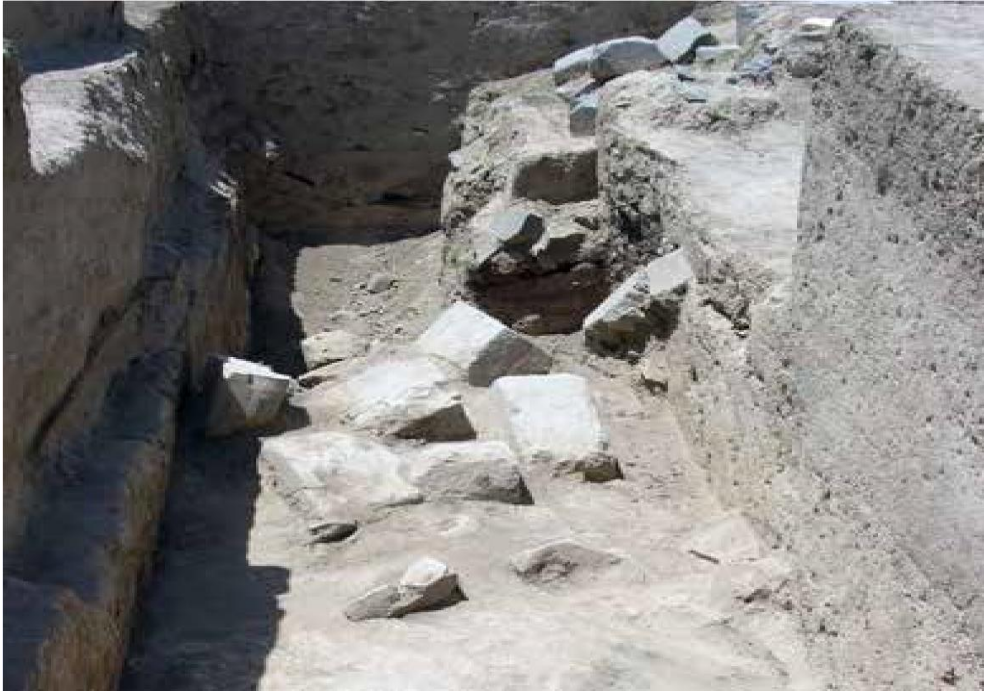
Tüm bu önlemlere rağmen Ayanis Kalesi, büyük bir depremde ciddi hasar gördü (Şekil 1). Arkeolojik bulgular, sur duvarlarında çatlaklar ve eğilmeler olduğunu, tapınak alanındaki payelerin yerlerinden oynadığını ve bazı duvarların yıkıldığını gösteriyor. Depremin etkisiyle kerpiç duvarlar devrilmiş, yapıların üst katları çökmüş ve yangınlar çıkmıştı. Bu deprem sonrasında kalenin tamamen boşaldığı ve yağmalandığı anlaşılmaktadır (Aras, 2021).

Şekil 1. Ayanis Kalesi deprem izleri. Ayanis Kalesi'ndeki Sütunlu Salon'da devrilmiş sütun blokları (Batmaz, 2018)

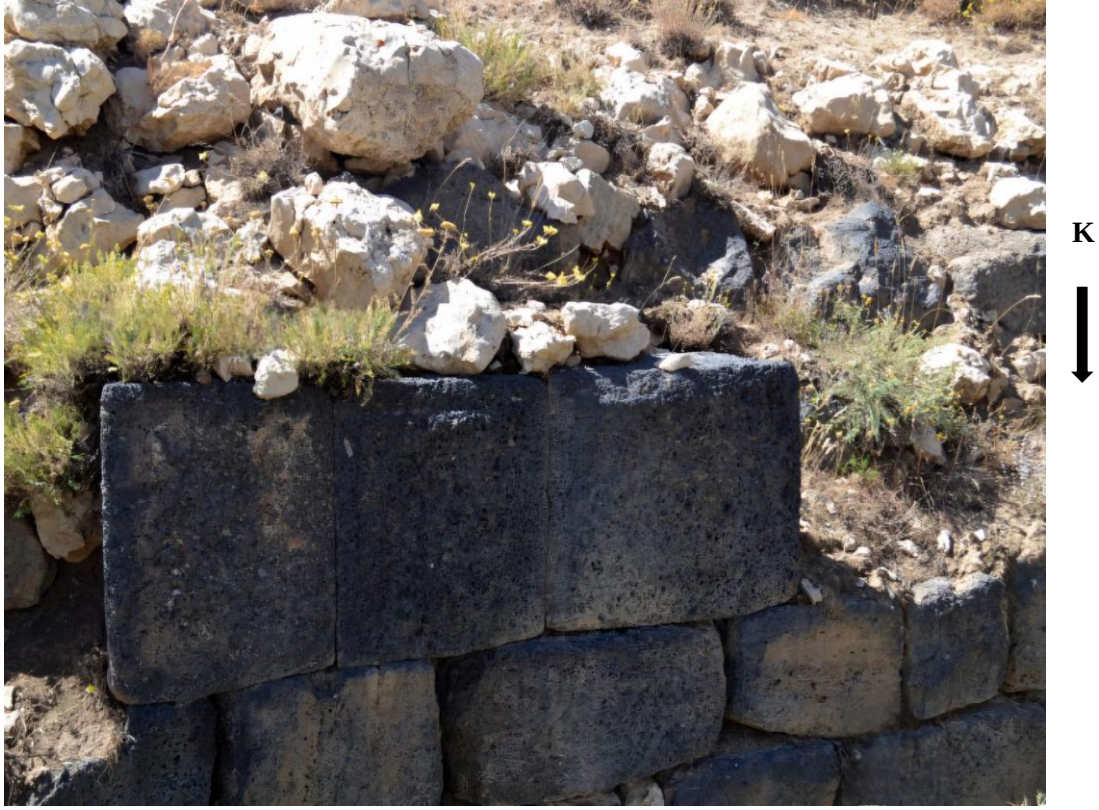
Kuzey sur duvarları genellikle düzeltilmiş ana kaya üzerine inşa edilmiştir. Bu bölümdeki bazalt bloklar, kilit sistemiyle üst üste yerleştirilmiş olup, üstteki her blok, alttaki bloktan ortalama bir santimetre içeride olacak şekilde konumlandırılmıştır. Urartulu mimarlar bu yöntemle yıkım etkilerini en aza indirmeyi amaçlamıştır. Bazalt blokların öne bakan yüzeyleri, hem estetik açıdan daha etkileyici görünmeleri hem de daha dayanıklı olmaları için bombeli biçimde şekillendirilmiştir. *Rustika* olarak adlandırılan bu teknik, II. Rusa tarafından yaptırılan birçok kalede görülmektedir. Kuzey surları aynı zamanda bir istinat duvarı görevi de görmektedir. Böylece olası bir depremde sarayın en az zarar görmesi planlanmış olabilir (Şekil 5).

Şekil 5. Bazalt Kuzey Sur Duvarları

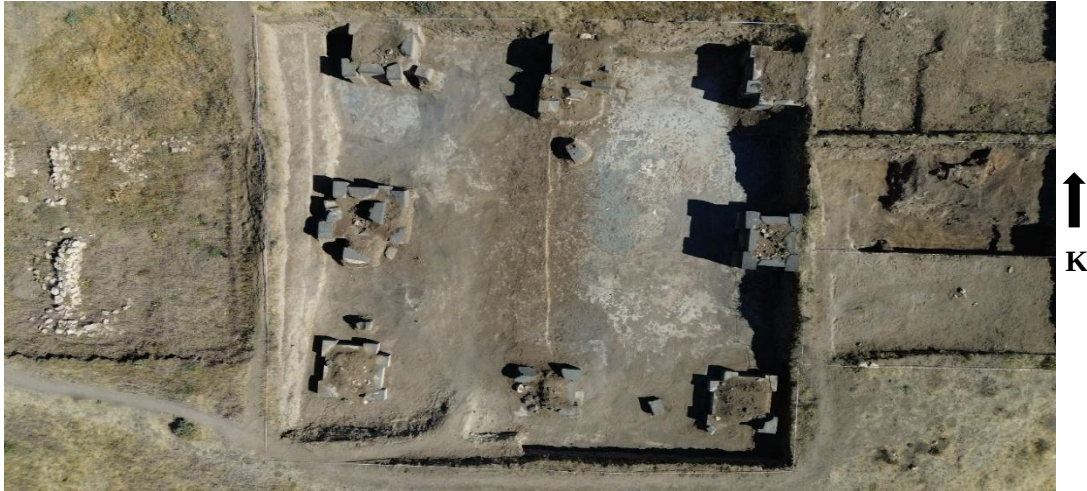
Süphan Fayı üzerinde yer alan Kef Kalesi tüm önlemlere rağmen yaşanan büyük bir deprem sonucunda yıkılmıştır. Son yıllarda yapılan kazı çalışmalarında bu yıkımın izleri görülebilmektedir. Sarayın yukarı salon olarak adlandırılan odasında 2024 yılında yapılan kazı çalışmasında depremden yıkılmış bazalt blok parçaları görülmektedir (Şekil 6).

Şekil 6. Yukarı Salon ve Yıkıntı Bazalt Taş Bloklar

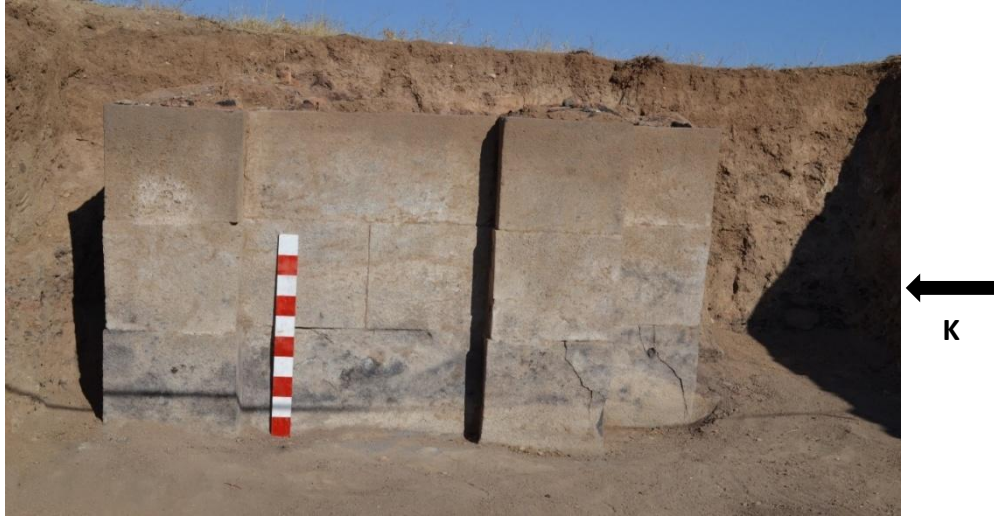
Fil ayaklarında yer alan bazalt bloklarda kaymalar ve bazılarında da çatlamalar bulunur (Şekil 7). Kilit kısımlarından kaymalar bazı fil ayaklarında da kaymalar ve yıkılmalar görülmektedir (Şekil 8-9). Üç sıra taş bloklarla inşa edilen bu fil ayaklarının bazılarının üst iki sırasının tamamen

Şekil 7. Fil ayağındaki çatlamlar ve yangın izleri

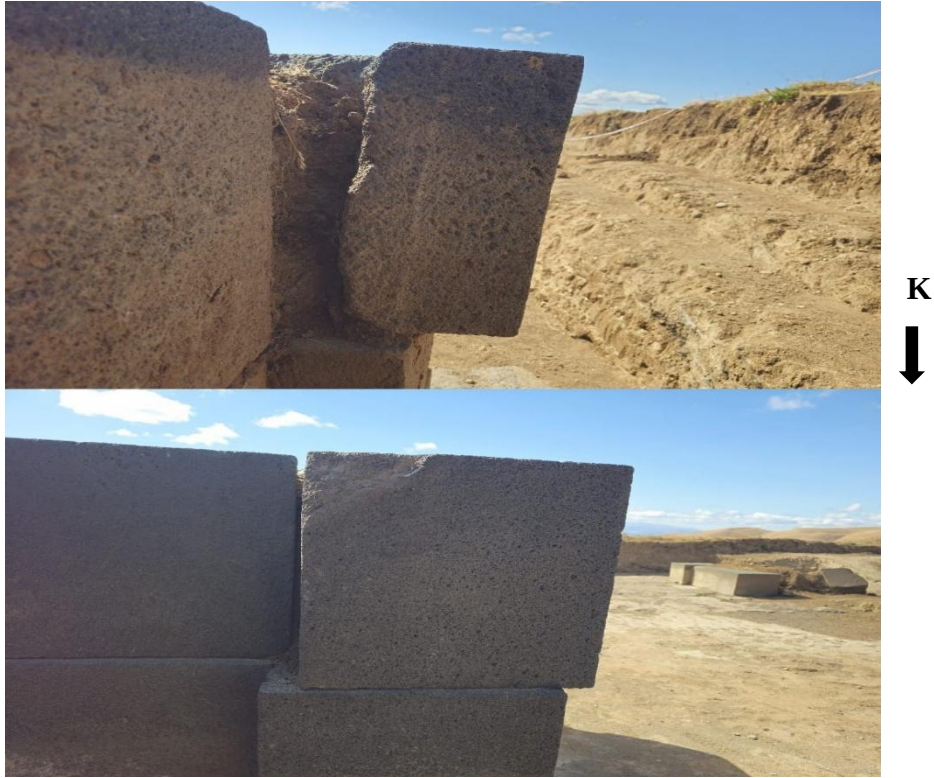
Şekil 8. Kef Kalesi fil ayakları

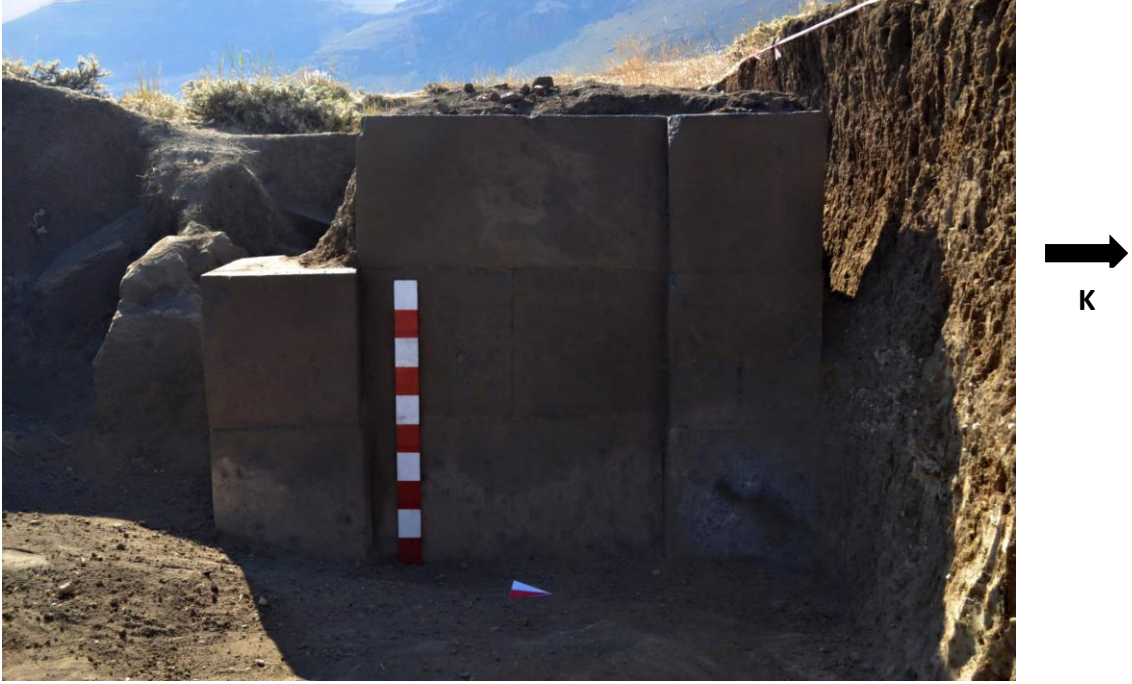
Şekil 9. Yukarı Salon, fil ayaklarından yıkılmış taş bloklar

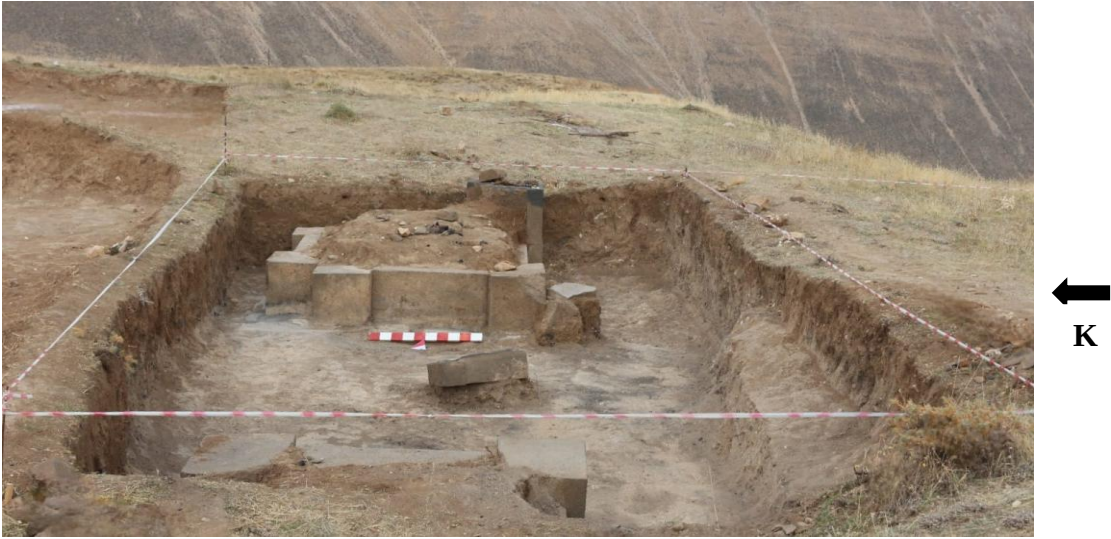
yıkıldığı görülmektedir (Şekil 10). Odanın iç kısmına doğru devrilmiş yoğun bir kerpiç duvar kalıntısı yer almaktadır.

Şekil 10. Yukarı Salon Fil ayakları üst iki sırası kısmen yıkılmış

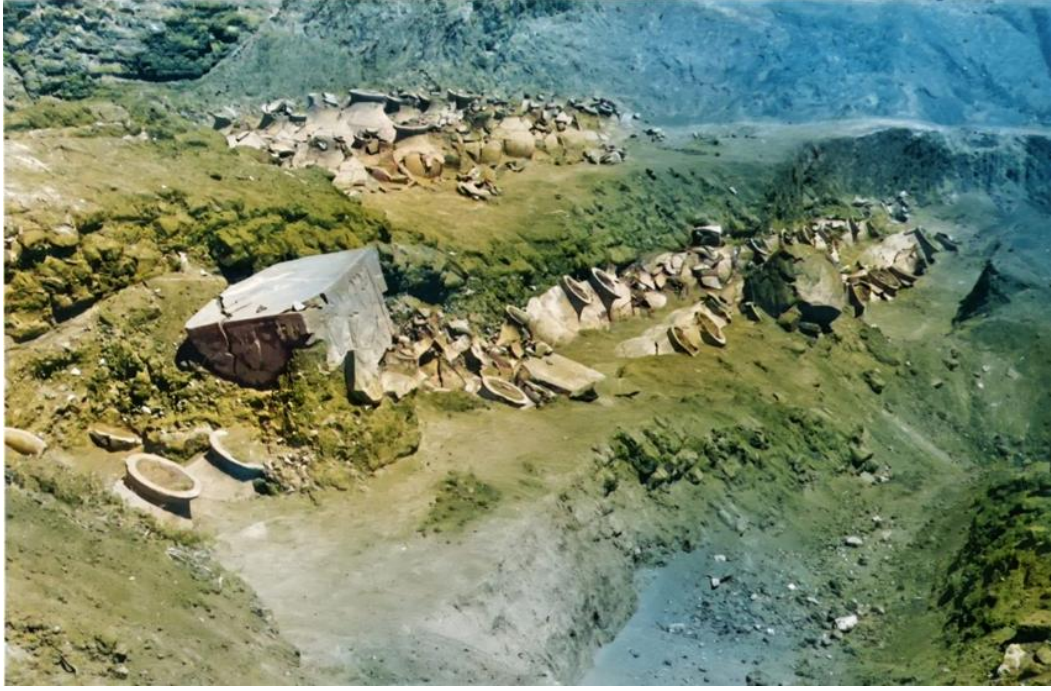
Kalede gözlemlenen yıkım izleri, sarayın depo bölümünde de belirgin şekilde görülmektedir. Depolama küplerinin büyük bir kısmı sarayın güney yönüne doğru devrilmiştir. Aynı şekilde, depo binasının kerpiç duvarları da güneye doğru yatmaktadır. Depo yapısının içinde, düzensiz bir biçimde dağılmış kabartmalı taş bloklara rastlanmıştır. Sarayın hemen güneyinde yer alan bu depo yapısına, büyük olasılıkla sarayda bulunması gereken kabartmalı taş blokların devrildiği anlaşılmaktadır (Şekil 11).

Şekil 11. Depo Binası, depolama küpleri ve kabartmalı taş bloklar (Kef Kalesi Kazı Arşivi 1964-1972)

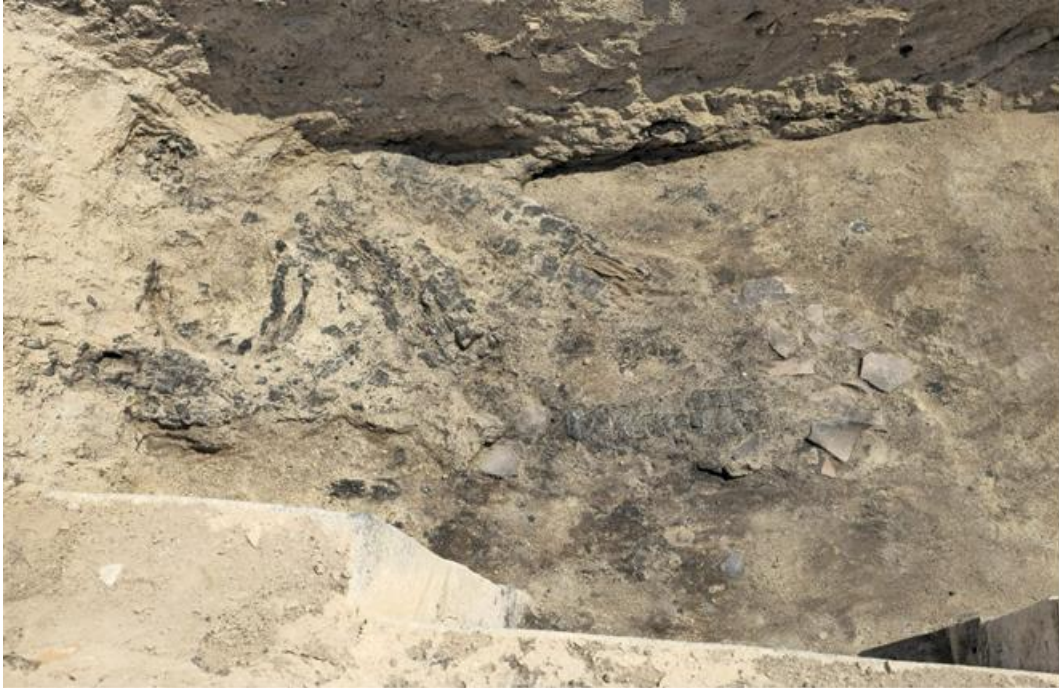
Deprem sonrasında kalede büyük bir yangın meydana gelmiş ve bu yangının günlerce sürdüğü tahmin edilmektedir. Yangının etkileri, yalnızca belirli alanlarla sınırlı kalmamış; kalenin neredeyse tüm odalarında izleri açıkça gözlemlenmiştir. Özellikle yukarı salonda bu yıkıcı olayın izleri son derece belirgindir. Burada 60–70 cm kalınlığa ulaşan yoğun bir kül tabakası tespit edilmiş, bu tabaka yangının hem şiddetini hem de süresini çarpıcı biçimde ortaya koymuştur (Şekil 12).

Şekil 12. Kef kalesi yangın izleri

Arkeolojik bulgular Kef Kalesi'nde büyük bir yangının meydana geldiğini göstermektedir. Yangının sadece yüzeysel değil, yapısal düzeyde de etkili olduğunu anlaşılmaktadır. Yangın geçirmiş kerpiç duvarlarda gözlenen siyahlaşma ve çökme izleri, yüksek sıcaklığa maruz kalındığını ortaya koyarken; bazı taş bloklarda tespit edilen ısı kaynaklı deformasyonlar, yangının kalenin taşıyıcı unsurlarına kadar etki ettiğini göstermektedir. Bu tür bulgular, yangının sıradan bir yerel olay değil, bütün yapıyı etkileyen büyük çaplı bir felaket olduğunu doğrulamaktadır.
