# İZNİK ROMA TİYATROSU KORUMA VE RESTORASYON ÇALIŞMALARI

## CONSERVATION AND RESTORATION PROJECTS IN THE ROMAN THEATRE OF NICAEA

**Ali Kazım ÖZ\* - Nezihat KÖŞKLÜK KAYA\*\***

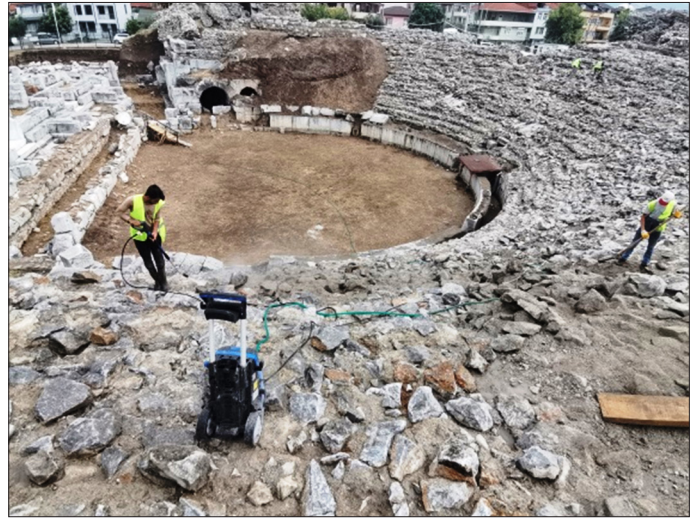
#### Şekil 4

Cavea Temizlik Çalışmaları (Kazı Başkanlığı izniyle) / *Cleaning Works in Cavea (With permission from Excavation Directorate)*

Söz konusu yapıların korunması amacıyla özgün malzeme karakteristiklerinin analizi ve uygun onarım tekniklerinin belirlenmesinde göz önüne alınacak kriterler, koruma uygulamalarında ön koşul olarak kabul edilmektedir (Sayın ve ark. 2017, s. 513). Korumanın en önemli adımlarından biri teşhis sonrasında yapılacak olan temizlik çalışmasıdır. Antik döneme tanıklık eden, vandalizm sonucu ya da doğal etkenler nedeniyle zarar gören taşların ya da yapıların temizliği belirli yöntemlerle yapılmaktadır. Tamamen zararsız ve sonuç veren temizlik yöntemi yoktur. Bu nedenle teşhis sonucu yapıya ya da taşın en az zarar verecek mekanik temizlik yöntemi olarak mikro kumlama ve su püskürtme tercih edilmiştir (Stambolov 1976, s. 35). Mekanik temizlik ile başlayan çalışmalarda bisturi ve saf su yardımı ile duvarlardaki boyalar temizlenmeye çalışılmış ve söz konusu süreçte boyanın durumu, cinsi ve miktarı gibi özellikler incelenerek, daha sonraki aşamalarda kullanılacak olan müdahale yöntemleri belirlenmiştir (Şek. 4).

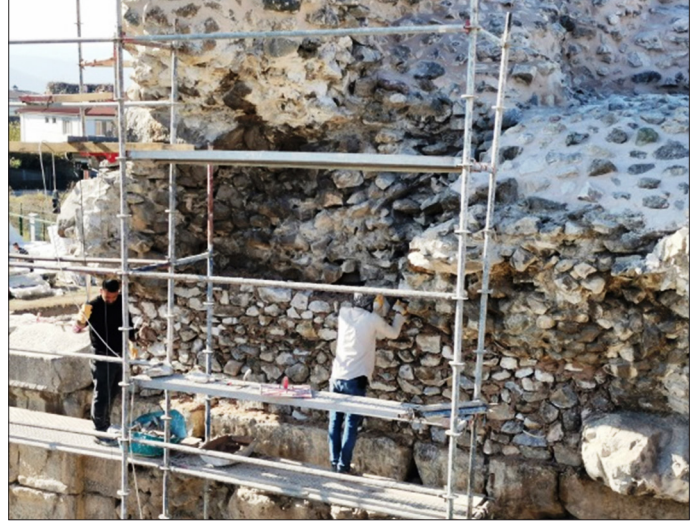
#### Şekil 5

Cavea Dondurma ve Sağlamlaştırma Çalışmaları (Kazı Başkanlığı izniyle) / *Capping and Consolidation in Cavea (With permission from Excavation Directorate)*

Caveanın yıkılan moloz taş malzemeli altyapı bölümlerinde capping ve sağlamlaştırma işlemleri uygulanmıştır. Kitlesel kayıplar ve kopmalara yönelik olarak tercih edilen bu yöntemler, bitki oluşumunun ve toprak birikintilerinin temizlenmesinden sonra gerçekleşmiştir. Ayrıca, tiyatronun katmanlaşarak ayrılan taş yüzeylerinde, malzemeye zarar vermeyecek nitelikte, konservatörler tarafından önerilen yöntemler (akrilik emülsiyon enjeksiyonu vb.) kullanılarak ayrılmaların önüne geçilmeye çalışılmıştır. Yıkılan ve kazılması gereken yerlere yönelik müdahaleler bağlamında, kazılar sırasında açığa çıkan yerinden ayrılmış mimari blokların envanteri tamamlanarak, bazıları yerinde korunmuş, diğerleri ise taş sergisine taşınmıştır. Ayrıca özgün döşemeye ve kültür katmanlarına zarar vermeyecek şekilde yüzeydeki dolgu toprağı ve moloz atıkları da temizlenmiştir.

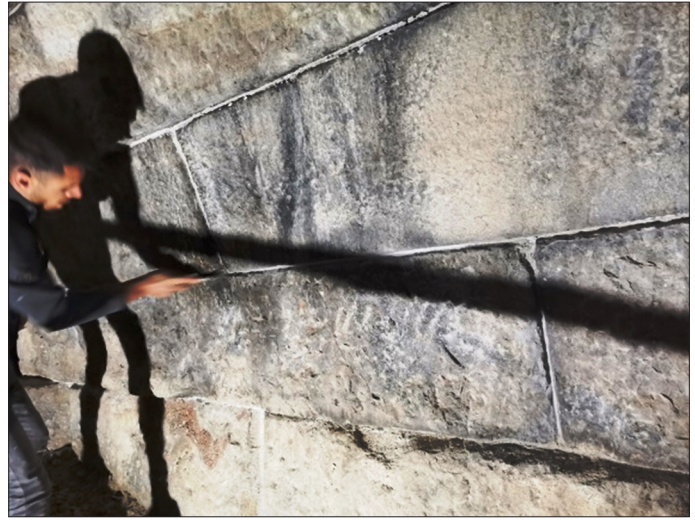
#### Şekil 6

Tonozlarda Derz Sağlamlaştırma İşlemleri (Kazı Başkanlığı izniyle) / *Joint Consolidation in Vaults (With permission from Excavation Directorate)*

Yapıyı mevcut haliyle korumak amacıyla, özellikle cavea bloklarında derz açma işlemi gerçekleştirilmiş ve basamak formlarının görselliği gün yüzüne çıkarılarak korunmuştur (Şek. 6). Statik sorunları olan ve erişilmesi güç alanlarda iskele kurularak, emülsiyon enjeksiyonu ile doldurma işlemi gerçekleştirilmiştir. Bu işlem tiyatronun açığa çıkan bütün blokaj dolgularında uygulanmış ve dışarı akan enjeksiyonların tamamı temizlenmiştir. Tonozlardaki blokaj dolgu dışında, kesme taş bloklarla yapılan alanlarda da su sızıntısını kesmek amacıyla derz doldurma işlemi gerçekleştirilmiştir. Kazı ve restorasyon çalışmalarının güvenle devam edebilmesi amacıyla, yapının üzerindeki özgün yerinden kopmuş ve âtil durumda bekleyen moloz taş blokajlar kaldırılmıştır. Ayrıca, Bursa Kültür Varlıklarını Koruma Bölge Kurulu'na sunulan rapor doğrultusunda gerekli izinler alınarak, zemini zayıflayan Kilise duvarının altına istinat duvarı örülmüştür.

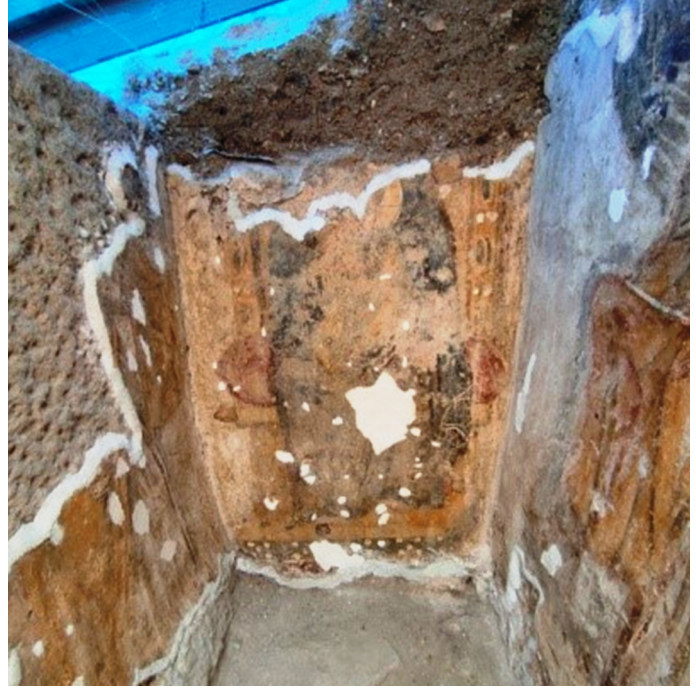
#### Şekil 7

Fresk Konservasyonu (Kazı Başkanlığı izniyle) / *Conservation of Frescoes (With permission from Excavation Directorate)*

Taşınmaz kültür varlığı olarak nitelendirilen mimari kalıntıların yerinde korunması için en uygun koruma yöntemleri arasında koruma çatıları yer almaktadır. Fakat çatılar, eserlerin dış etmenlerden korunması amacıyla yapılmasının yanı sıra kalıntıların kültürel değerini ortaya çıkaran, ziyaretçiler için anlaşılabilir bir mekân anlayışını sağlayan ve kültürel değerini koruyan bir planlama anlayışına sahip olmalıdır (Tanaç Zeren & Uyar 2010, s. 56). Üst örtünün planlanmasında arazi koşulları, eserin durumu, iklim gibi özellikler dikkate alınarak yapılmalıdır (Büyüköztürk & Oral, 2020, s. 680). İznik Roma Tiyatrosu Restorasyon Projesi kapsamında, tiyatronun farklı bir kültür katmanının yaşıyan kanıtları olan Bizans freskleri ve Osmanlı seramik fırınları üzerine geçici koruma çatıları yapılmıştır. Hristiyanlığın ilk kabul edildiği yerlerden biri olan İznik'te, tiyatro yapısının da dini amaçla kullanılmış olması fresklerin önemini ortaya koymaktadır. Orkestra duvarlarında yer alan boya ve freskler koruma altına alınarak geçici koruma çatısı yapılmış, üzerinde temizlik ve konservasyon işlemleri uygulanmıştır (Şek. 7, 8).

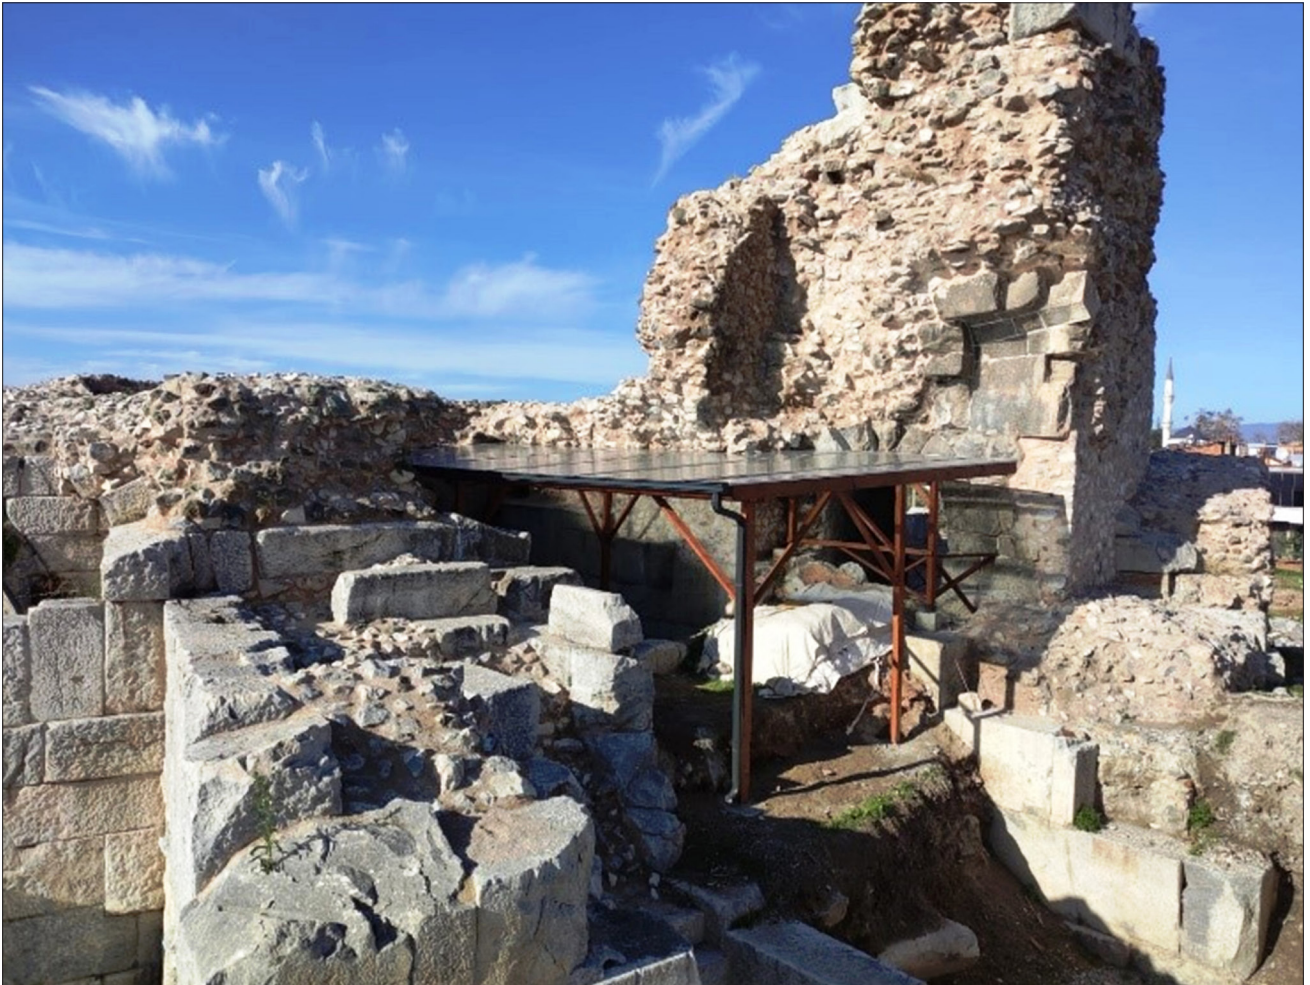
#### Şekil 8

Geçici Koruma Çatıları (Kazı Başkanlığı izniyle) / *Temporary Protection Shelters (With permission from Excavation Directorate)*

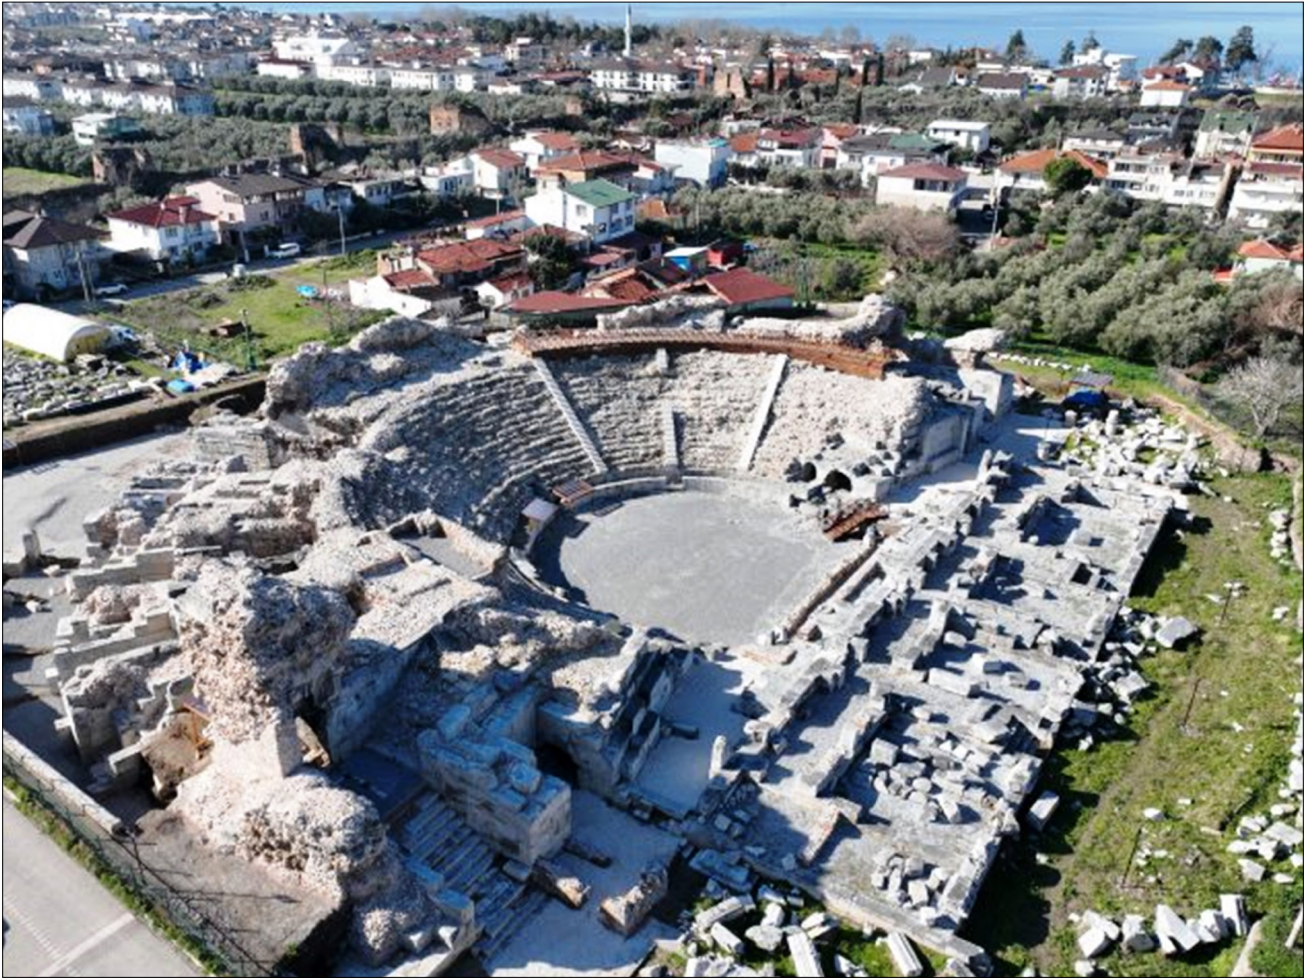
#### Şekil 10

Restorasyon Projesi Sonrası (Kazı Başkanlığı izniyle) / After the Restoration Project (With permission from Excavation Directorate)

Özetle, yapı geneli için müdahaleleri koruma, sağlamlaştırma ve sunum amaçlı tamamlamayla sınırlı tutup, tiyatroyu belirli bir yürüme yolu üzerinden gezilebilecek şekilde anıtlştırma ve müzeleştirme uygulaması gerçekleştirilmiştir. Sit alanına ek yapı yapmak yerine, orkestranın geçici olarak, sadece etkinlik günlerinde hem oturma alanı hem de sahne olarak kullanılması genel koruma yaklaşımına uygundur. UNESCO Dünya Mirası adayı olan İznik kentinin çok katmanlı özelliğinin vurgulanması ve aynı zamanda çağdaş gösteriler için kullanma önerisiyle bütüncül bir alan yönetimi modeli tasarlanmıştır.<sup>1</sup> Güvenlik önlemleri alındıktan sonra, İznik Roma Tiyatrosu Restorasyon ve Çevre Düzenleme Projesi tamamlanmış, 2024 yılında kültürel etkinlik amaçlı kullanıma ve ziyarete açılmıştır.

İznik tarihi açısından bu denli önemli bir yapının restorasyonu için hazırlanan proje 2024 yılında tamamlanmış ve amacına uygun kültürel turizm etkinliklerine açılmıştır (Şek. 10). Restorasyon projesinde temel yaklaşım, tiyatronun tüm tarihi katmanlarıyla birlikte mevcut halinin korunması ve uluslararası mevzuata uygun sınırlı müdahalelerinin uygulanması şeklinde kurgulanmıştır. Bu amaçla, genel koruma yaklaşımına uygun olarak, sit alanına yeni bir yapı inşa etmek yerine, orkestranın geçici olarak, sadece etkinlik günlerinde hem oturma alanı hem de sahne gibi kullanılmasına karar verilmiştir. Geçen süre içinde, Kültür ve Turizm Bakanlığı ile Bursa Büyükşehir Belediyesi’nin destekleri sayesinde, tiyatronun anıtsal özelliğini vurgulayacak önemli etkinlikler ve gösteriler düzenlenmiştir. Böylece, İznik kentinin UNESCO Dünya Mirası adaylığını desteklemek üzere, tiyatronun çok katmanlı bir yapı olarak korunması ve temel amacına uygun şekilde kullanılmasını sağlayan bütünlük bir alan yönetimi modeli oluşturulmuştur.
