## Açılışının 450. Yıl Dönümünde Edirne Selimiye Külliyesi'nin Günümüze Ulaşmayan Sebili Üzerine Bir Araştırma

N. Çiçek Akçıl Harmankaya\*

## A Study on the Non-Extant Sebil of the Edirne Selimiye Complex on the Occasion of the 450th Anniversary

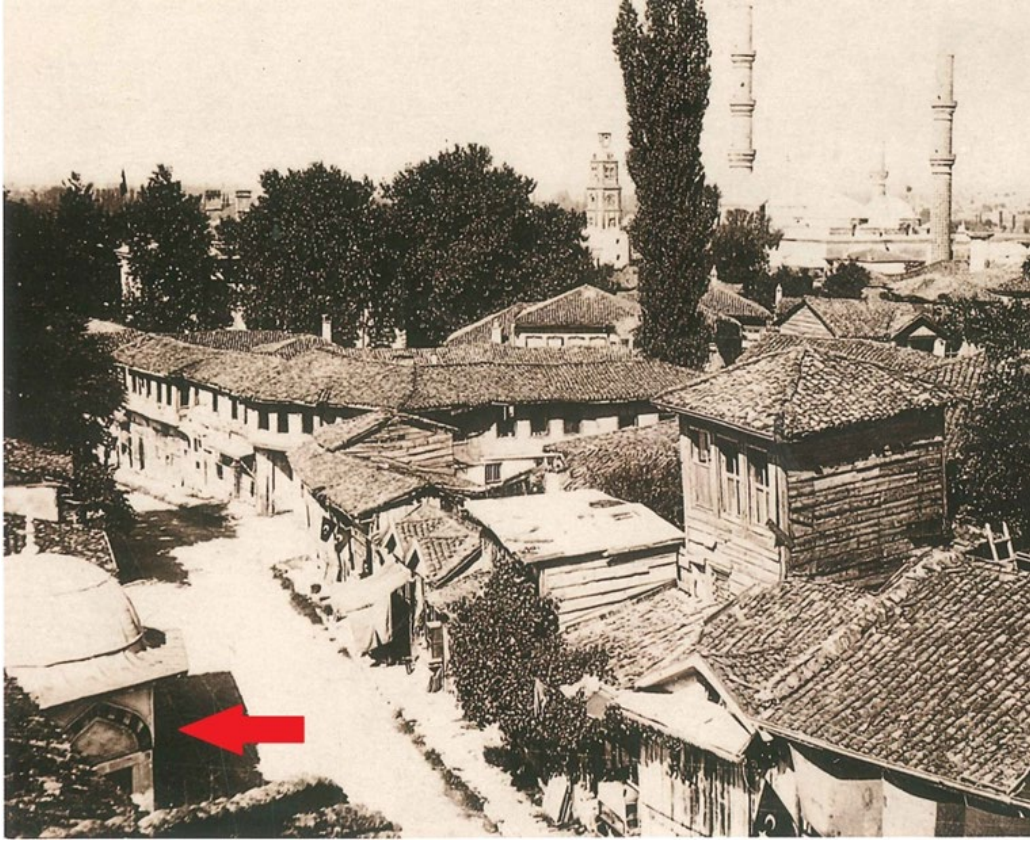
**Görsel 2.** Selimiye Sebili, 1900'ler (E. Özendes, 1999, s. 107)

Günümüzde mevcut olmayan Selimiye Sebili, Selimiye Cami önündeki Mimar Sinan Caddesi (e. Sultan Selim) üzerinde, arastanın batı köşesinde yer almaktaydı. Çeşitli yayınlarda “*Selim Han sebili*” (Evliya Çelebi, 2016, 1/3 s. 333), “*III. Sultan Murad Sebili*” (Meriç, 2013, s. 54), “*Mimar Davud Sebili, Mimar Davud Ağa Sebili-Arasta Sebili*” (Onur, 1978, s. 23, 76, 79), “*III. Murat Sebili*” (Köylüoğlu, 2001, s. 49) ve “*Arastabaşı Sebili*” (Karademir, 2019, s. 113) gibi farklı isimlerle de anılmaktadır. Sultan III. Murad döneminde Davud Ağa tarafından yapıldığı düşünülmektedir (Görsel 2-3).

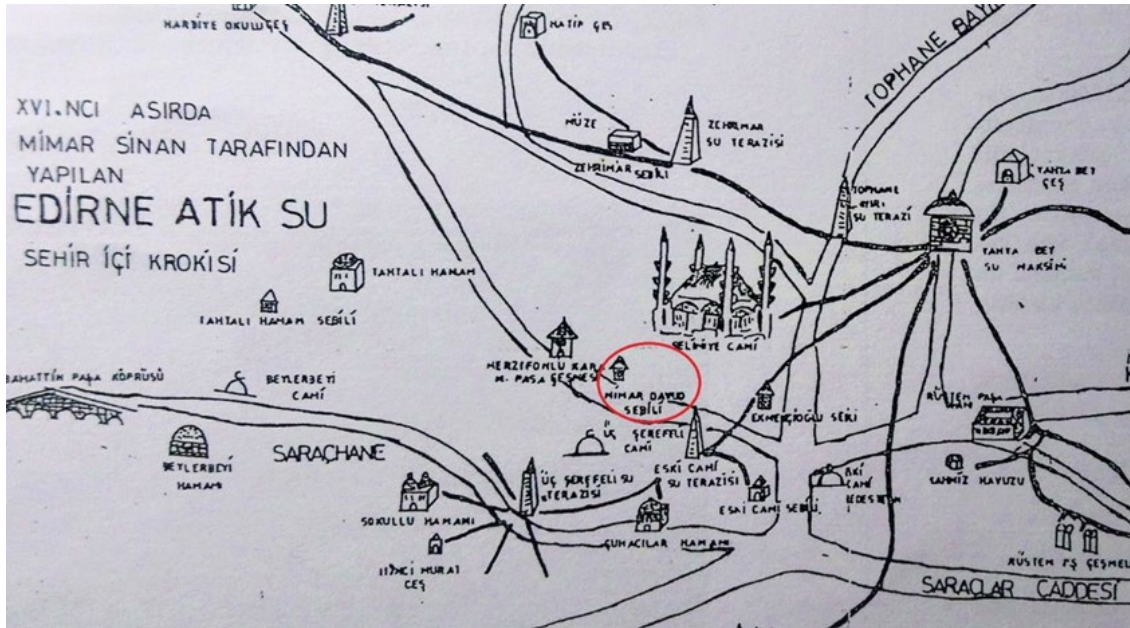
Görsel 4. 16. Yüzyıl Edirne Su Sistemi (O. Onur, 1978, s. 23)

İnşa tarihi bilinmeyen söz konusu sebil, O. Onur'un, Mimar Sinan tarafından yapılan 16.yüzyıl' ait Edirne eski su sistemini gösteren krokisinde Selimiye Cami altında "Mimar Davud Sebili" adıyla gösterilmektedir (Görsel 4).

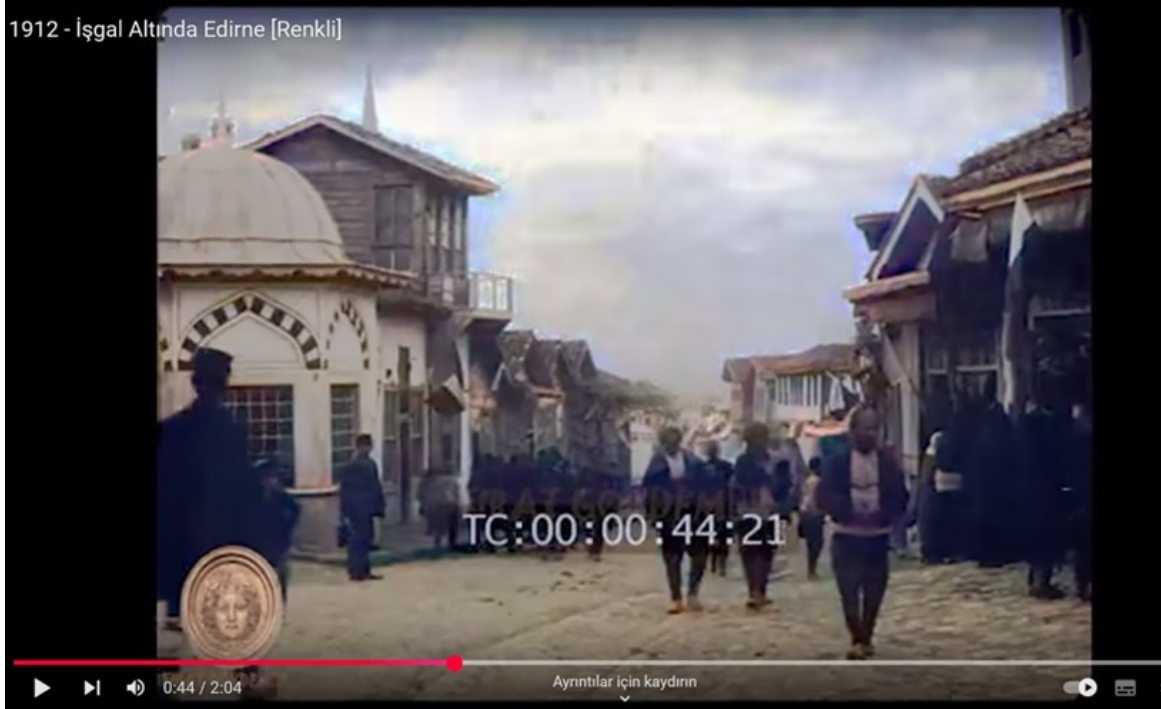
**Görsel 5.** 1912, Balkan Savaşları sırasında işgal edilmiş olan Edirne'den görüntülerde, Selimiye Sebili (1912 Balkan Savaşlarında Edirne, [https://www.youtube.com/watch?v=5FD3T\\_hOjFo](https://www.youtube.com/watch?v=5FD3T_hOjFo). Erişim tarihi: 01.01.202)

Sebilin mimarisi hakkında eski Edirne fotoğraflarından bilgi edinilebilmekte olup 1912-1913 Edirne Bulgar İşgali sırasında kayda alınan bir videoda söz konusu sebilin yer aldığı dikkati çekmektedir. Oldukça iyi durumda görülen sebilin bu dönemde kullanıldığı anlaşılmaktadır (Görsel 5).

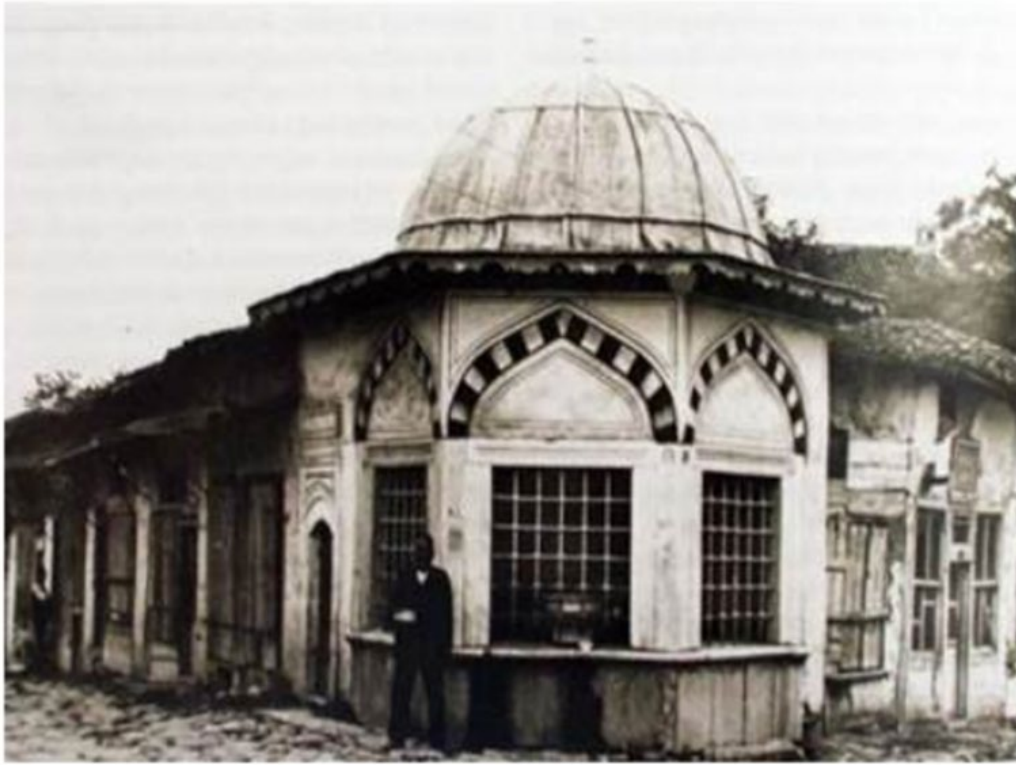
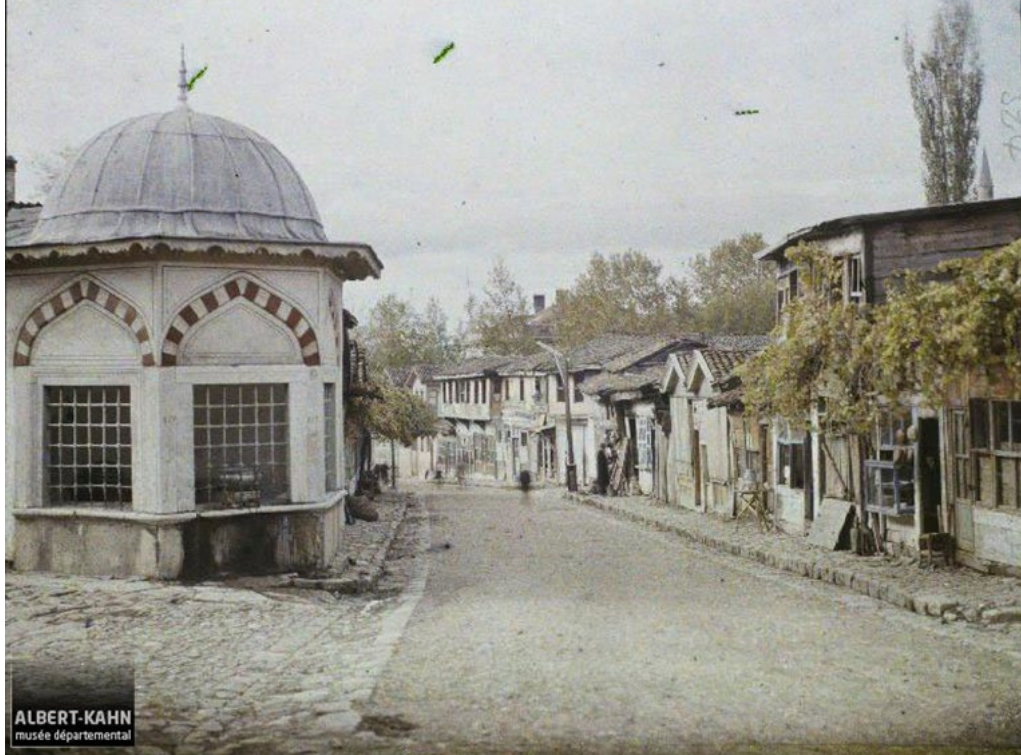
Günümüze ulaşmayan bu yapı, Selimiye Külliyesi Büyük Arastasının batısındaki yok olan Küçük Arasta köşesinde yer almaktaydı. Önündeki caddeye çıkma yapan sebil, bulunduğu yerleşim adasına uygun olarak, üçgen yapacak şekilde çokgen planlı bir köşe sebili olarak tasarlanmıştır. Giriş cephesiyle birlikte toplam beş yüzlüdür. İki renkli taşlardan sivri kemerli alınlıklara sahip yapı üç pencere ile caddeye açılmaktadır. Dikdörtgen pencere açıklıkları mermer söveli olup lokma demir parmaklıklara sahiptir. Pencerelerin alt kısmında, köşe dikmelerinin arası, mermer lentolarla birbirine bağlanmış olup eteklik bölümü sadedir. Üzeri kurşun kaplı kubbeye örtülü olup kubbe ortasında madeni bir alem vardır. Geniş kubbe saçaklarının etekleri Batılılaşma dönemi etkisindeki kıvrımlarla son bulmaktadır. Her iki yanında dükkân sıraları görülen yapının güneyinde sebilhan kapısı yer alır. Basık kemerli bu kapı üzerinde dikdörtgen silmeli bir kitabe kartuşu görülmektedir. Ancak üzerinde yazı olup olmadığı anlaşılamamaktadır (Görsel 6-7).

Görsel 6. Selimiye Sebil, 20. Yüzyıl Başı (Sebil, <https://edirne.ktb.gov.tr/TR-76345/eski-edirne-resimleri.html>. Erişim tarihi: 04.01.2020)

Görsel 7. Selimiye Sebil, (A. Khan, 1922).

The Sebil, which no longer exists, was located on Mimar Sinan Street, in front of the Selimiye Mosque, at the western corner of the Arasta. Designed as a polygonal corner sebil, it protruded onto the street, forming a triangular shape that followed the settlement block's layout. The structure featured a total of five facades, including the entrance facade, which opened to the street through three windows adorned with two-colored pointed arched pediments. The rectangular window openings had marble jambs and iron bars. Historical documents confirm that this sebil is part of the Selimiye Complex, leading to its designation as the "Selimiye Sebil." The Selimiye Mosque and its social complex underwent repairs starting in 1761 due to issues like rainwater leaking through the old lead coverings and joints, which caused damage to the structures. Additionally, worn-out shop eaves created safety hazards. Important details about the location and architecture of the Selimiye Sebil have been documented in repair records from 1761-1762, although the sebil itself has since vanished. According to these records, partial plaster repairs were conducted on the sebil situated in front of the Small Arasta. Its whitewash was renewed, the lead cover was replaced, and its roof and windows were repainted. The sebil is believed to have been constructed by Architect Davud Ağa under the orders of Sultan Murad III, based on both written and visual sources. It likely lost its function over time due to changes in the water network. The sebil is known by various names, including "Selim Han Sebil," "Sultan Murad III Sebil," "Architect Davud Sebil," "Architect Davud Ağa Sebil," "Arasta Sebil," "Murat III Sebil," and "Arastabaşı Sebil." It bears a striking resemblance to the Architect Sinan Fountain (1857), located at the corner of the Mimar Sinan tomb, in terms of benefactors, facade features, and architectural styles. This research focuses on the architecture, history, and architect of the sebil, which stood in the western corner of the Edirne Selimiye Complex until the mid-1930s, highlighting its significance within the context of Edirne fountains and fountain architecture. For the first time, its relationship with the Selimiye Complex is being examined. Previous studies have treated it as an independent sebil, overlooking its potential role within the Selimiye Complex, which emphasizes the importance of this research. It is evident that the construction program for the Edirne Selimiye Complex included a variety of water structures, such as fountains, ablution fountains, a decorative pool beneath the muezzin's gallery, and a water balance level, both inside and outside the mosque. The Selimiye Complex was not limited to just a mosque, two madrasahs, a bazaar, and a muvakkithane at the 450th anniversary of its opening; it encompassed many

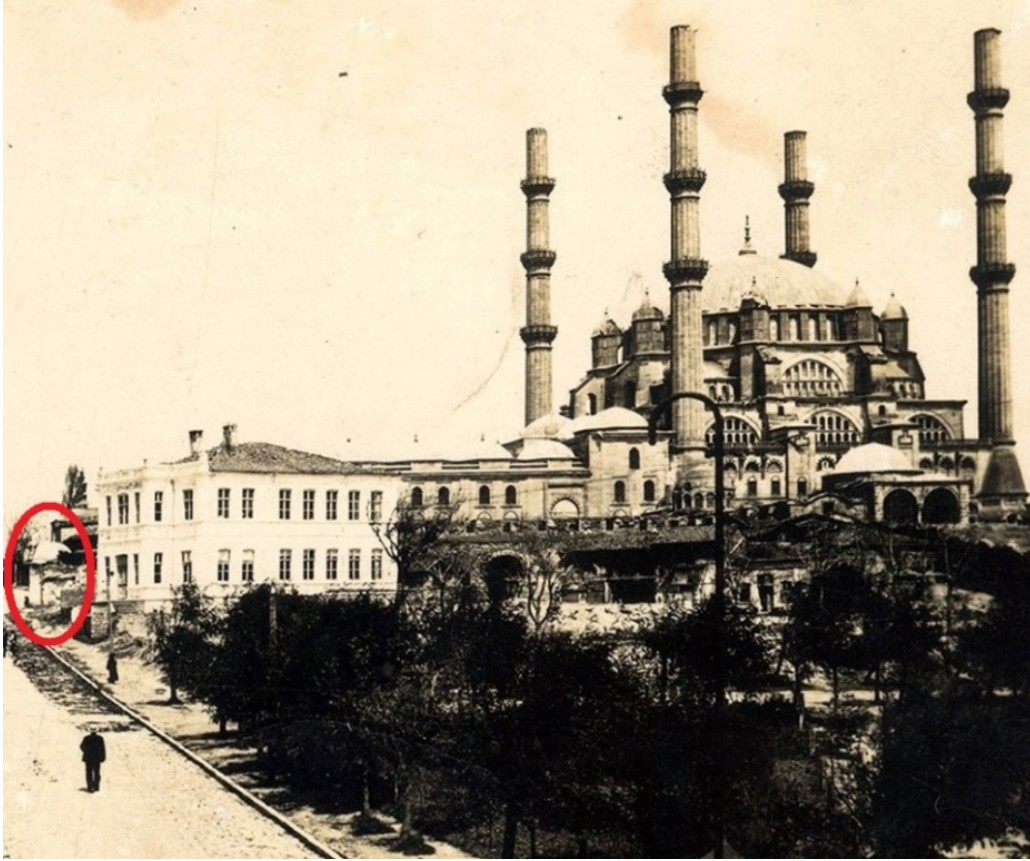
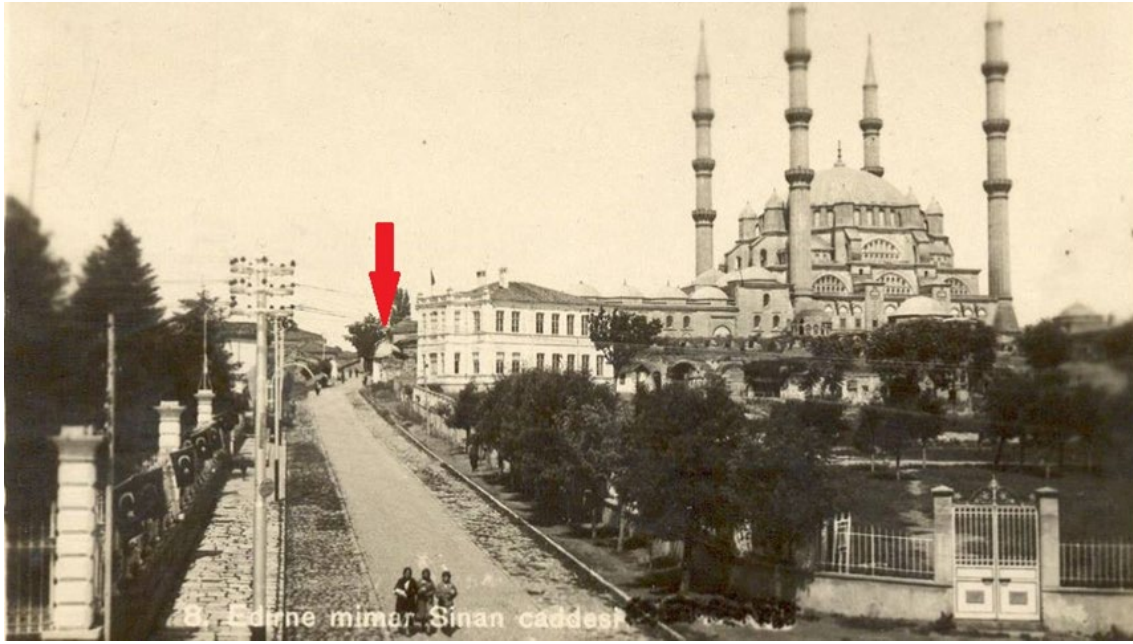
Selimiye Sebili'nin yıkım tarihi kesin olarak bilinmemektedir. Ancak, Selimiye ve çevresine ait eski Edirne fotoğraflarında, yapının 1930'lu yılların ortalarına kadar var olduğu görülmektedir (Görsel 8-9). Rus istilaları ve Balkan Savaşları ardından, 1930'lara gelindiğinde şehirde Üç Şerefeli Cami, Eski Cami ve Selimiye Camii gibi anıtsal yapıların görünürlüğünü arttırmak ve ön plana çıkarmak için bir çevre düzenleme projesi hazırlanmıştır. Bu çalışmalar sırasında Selimiye Camii ile Eski Cami arasındaki bölge yeşil alan olarak düzenlenmiştir (Arif, 1931, s. 317-318). 1935'te ise dönemin Trakya Umum Müfettişi General Kâzım Dirik tarafından, Meriç Köprüsü'nden Selimiye Camii'ne kadar istimlak ve yıkım işlemleri başlatılmıştır. Bu sayede, Selimiye Camisi çevresi ile birlikte şehrin odak noktası hâline getirilmeye çalışılmıştır (Batı, 2008, s. 105). Bu yıllarda Edirne Müzesi Müdürü olan Necmi İğne'nin, söz konusu sebinin yıkılmasını engellemek için büyük mücadele verdiği bilinmektedir (Karakaya, 2016, s. 63; Bulut, 2021, s. 63). Ancak uğraşlarına rağmen başarılı olamadığı anlaşılmaktadır. Ardından, 1937'de yine Selimiye külliyesinin yapılarından biri olan Yemişkapanı yıkılmıştır. Bu nedenle söz konusu sebinin Selimiye Cami ve çevresinde gerçekleşen bu yeni imar çalışmaları kapsamında yıkıldığı tahmin edilmektedir. Belediye tarafından ortadan kaldırılan yapının taşları bir süre yol kenarında bırakılmış, zaman içinde ise yok olmuştur (Peremeci, 2011, s. 106; Onur, 1978, s. 76).

**Görsel 8.** Edirne Kasırgası sonrası, Foto Fettah, 1930.

Görsel 9. 1930'lar, Foto Kitapçı Şevki

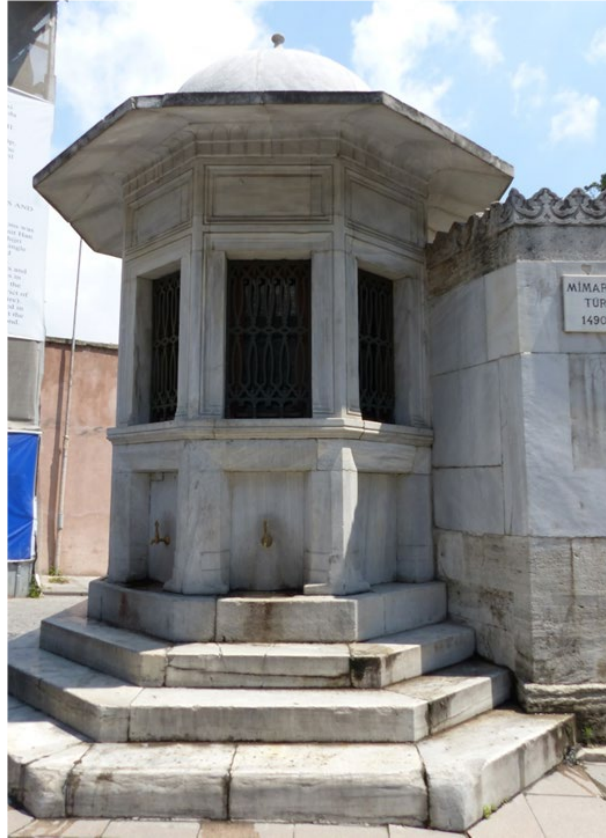
**Görsel 10.** Mimar Sinan Sebili, (N. Ç. Akçıl Harmankaya, 2023)

Günümüzde mevcut olmayan sebillerden biri inşa tarihini 16. yüzyılın son çeyreğine tarihleyebileceğimiz Selimiye Sebili'dir. Banileri ve mimari özellikleri bakımından Mimar Sinan türbesinin köşesinde yer alan Mimar Sinan Sebili (1857) ile olan benzerliği oldukça dikkat çekicidir. Her iki sebilde çokgen cephelere sahip olup her yüzlerinde taş dikmelerle ayrılan dikdörtgen açıklıklı pencerelere sahiptirler ve bir köşe sebili olarak tasarlanmışlardır. Mimar Sinan'ın türbesinin hazire köşesindeki bu sebil, yanlışlıkla Sinan'a atfedilmesine rağmen Kanuni Sultan Süleyman'ın ruhu için daha sonra Sultan III. Murad tarafından yaptırılmıştır. Bulunduğu yer nedeniyle Sinan'a atfedilse de mimarının Sinan olduğu kesin değildir. Bu belirsizlikle beraber her iki sebilin tasarım benzerliği Sinan sebilinin de Davud Ağa tarafından inşa edilmiş olabileceği sorusunu akla getirmektedir (Bilgen, 1973, s. 143; Egemen, 1993, s. 450-451; Önge, 1996, s. 116; Necipoğlu, 2013, s. 204). Selimiye Sebili gibi sokakların kesiştiği bir yol üzerinde yer almaktadır ve üzeri geniş saçaklı bir kubbe ile örtülüdür (Görsel 10).
