Harşena Dağı Civarında Kaya Düşmeleri ve Süreksizlik Denetimli Yamaçların Kinematik Analizi

Rockfalls and Kinematic Analysis of Discontinuity-Controlled Slopes in the Vicinity of Mount Harşena

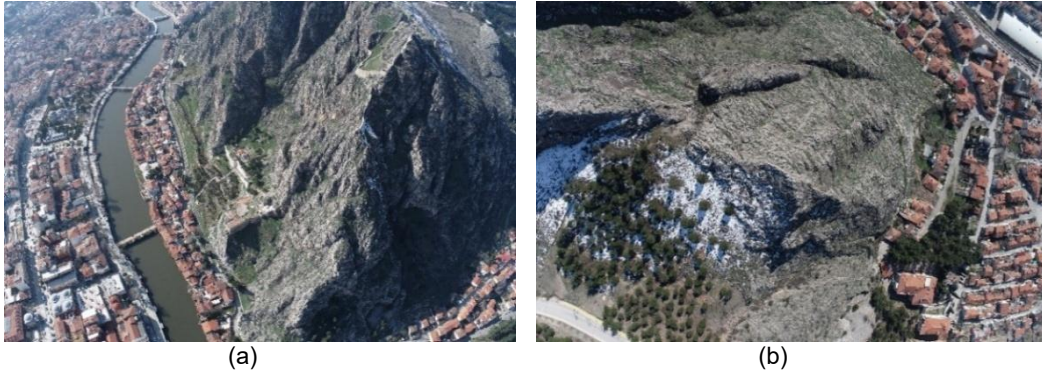
Şekil 3: Harşena Dağı'nın görünümü: a) Hatuniye ve Helkız Mahalleleri, b) Kurşunlu Mahallesi

İncelemeye konu Mahallelerde çok sayıda tescilli tarihi yapı bulunmaktadır. Harşena Dağı'nın üst bölümlerinde Harşena Kalesi, Harşena yükseltisini oluşturan kireçtaşları içerisinde açılmış Kral Kaya Mezarları ve dağ eteğinde çok sayıda tarihi yapı mevcuttur (Şekil 3). Harşena Dağı'nın eteklerinde bulunan meskun alanların varlığı eski medeniyetlere kadar dayanmaktadır. Günümüze kadar olan zaman zarfında imar yönünden uygun görülen bu alanlarda Mahalle yapılaşmalarına devam edilmiş ancak kaya düşmesi tehlikelerine karşı mahalli idarelerce hiçbir önlem alınmamıştır.

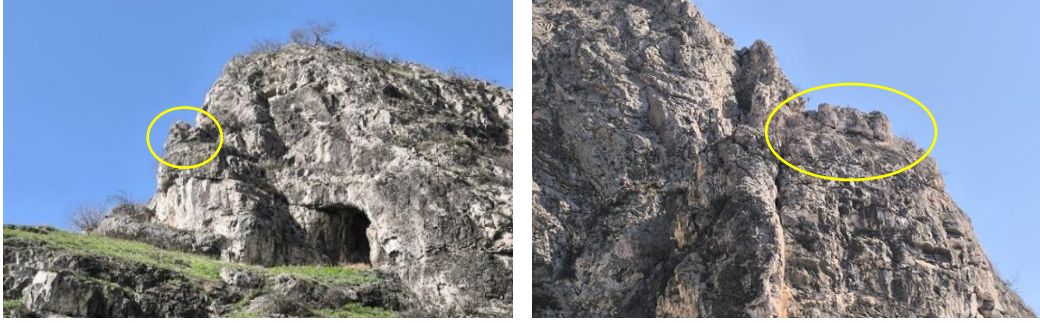
Şekil 5: Hatuniye Mahallesinde yamaç yüzeyinde düşmesi muhtemel kaya blokları

Arazi gözlemlerinde düşmesi muhtemel bloklar ve bu blokların konumları risklerin değerlendirilmesi aşamasında önemli veriler sağlamıştır. Şekil 5 ve Şekil 6'da Harşena Dağı yamaçlarında gözlemlenen serbest/yarı serbest halde düşme potansiyeli oldukça yüksek kaya bloklarının görünüşleri verilmiştir. Topografyanın oldukça eğimli olması nedeniyle harekete geçme ihtimali oldukça yüksek olan bu blokların durma bölgesine ulaşana kadar kullanacağı güzergahta canlılara ve yapılara zarar verebileceği öngörülmektedir.

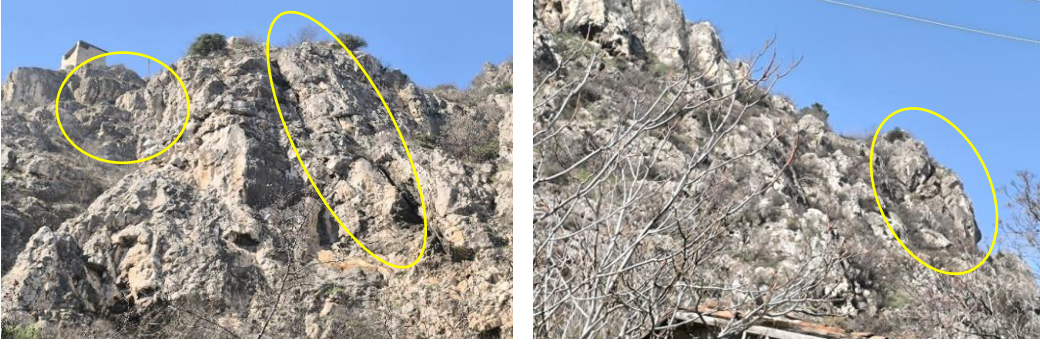
Şekil 6: Helkız Mahallesinde yamaç yüzeyinde düşmesi muhtemel kaya blokları

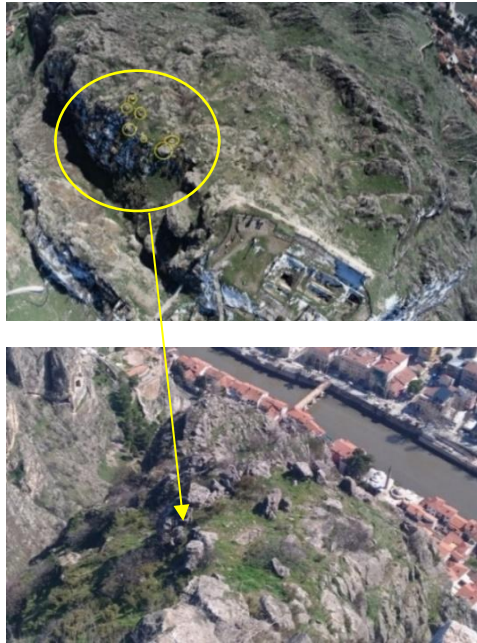
Şekil 7: Hatuniye Mahallesinde yamaç üzerinde bulunan kaya blokları

Şekil 7'de ise serbest/yarı serbest halde bulunan blokların yakın çevresinde bulunan yapılar görülmektedir. Buradan da anlaşılacağı gibi meydana gelecek kaya düşmesi, yamacın eteklerinde bulunan yapılara zarar verecek, can ve mal kaybına yol açacaktır.

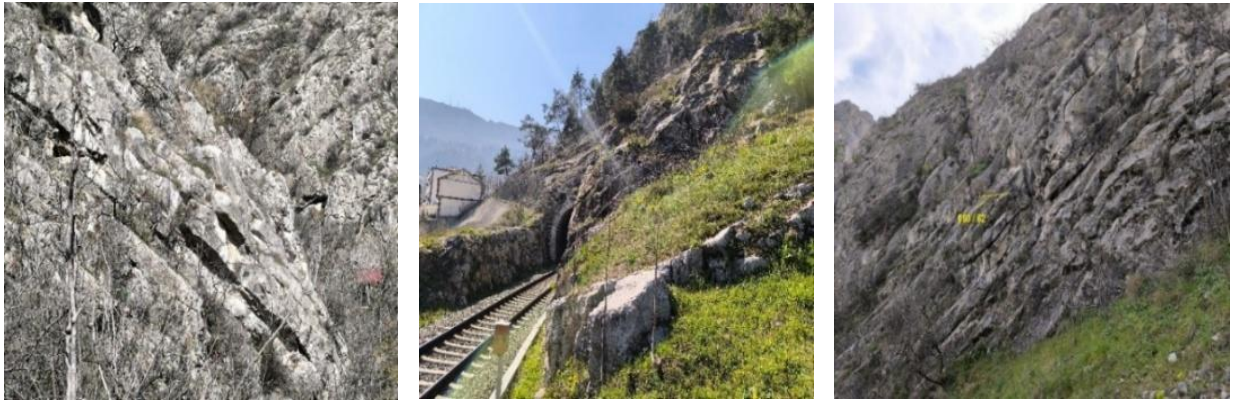
Şekil 10: Helkız Mahallesi üst yamaçlarındaki kireçtaşı tabakalarının görünümü

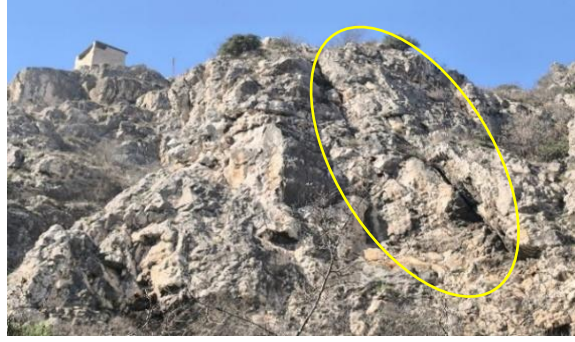
Şekil 12: Şev-1'de blok devrilmesi yenilmesine maruz kalabilecek kısımlar

Çalışma kapsamında hakim süreksizlik setlerinin farklı tür duraysızlıklar için kritiklik durumları değerlendirilmiş, sadece $65^{\circ}/267^{\circ}$ (SET-1) süreksizliğinin düzlemsel kayma ve blok devrilmesi için kritik olduğu belirlenmiştir. Şevin tüm duraysızlık türleri için kinematik yenilme olasılıkları referans değerle karşılaştırıldığında, %5 kritik limiti değerinin oluça üzerinde sonuçlar elde edilmiştir (Tablo 4). Düzlemsel kayma, kamasal kayma ve blok devrilmesi için kinematik yenilme olasılıkları sırasıyla %15.79, %23.39 ve %44.74 olduğu belirlenmiştir. Blok devrilmesinde doğrudan devrilme, oblik devrilme ve taban düzlemi kinematik yenilme olasılıklarının sırasıyla %2.07, %2.07, %44.74 olduğu belirlenmiştir (Şekil 12). Bükülme türü duraysızlığa ait sonuçlar değerlendirildiğinde şevin duraylılık sorununun olmadığı görülmüştür.

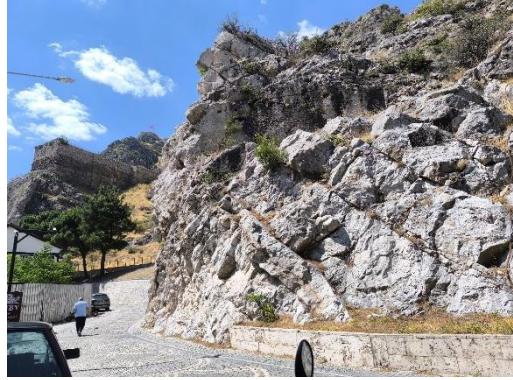
Şekil 15: Hatuniye Mahallesi'nin üst kesimlerinde yamacın eğim yönüne ters eğimde olan kireçtaşı tabakaları

Şekil 14 ve Şekil 15’de saha çalışmalarında gözlemlenen kireçtaşı tabakalarının yönelimleri verilmiştir. Görüldüğü gibi Helkız Mahallesi’nde kireçtaşlarının tabaka düzlemleri yamaç eğim yönüyle paralellik gösterirken, Hatuniye Mahallesi’nde özellikle üst kesimlerde tabaka eğimleri yamacın eğim yönüne terstir.
