## 19. YÜZYIL GELENEKSEL TARAKLI EVLERİNDE RESTORASYON ÖNERİSİ: KÜLTÜREL MİRASIN KORUNMASI VE SÜRDÜRÜLEBİLİRLİĞİ KAPSAMINDA İBRAHİM KAYA EVİ ÖRNEĞİNİN İNCELENMESİ

**Özlem ÖZKAN ÖNÜR<sup>1,a</sup>**

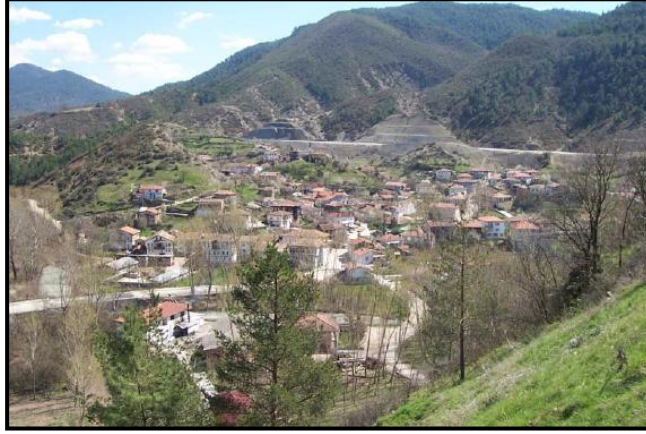
Şekil 1. Yusuf Bey Mahallesi [26].

cepheler çamur sıva ya da ahşap kaplıdır, çatı örtü sistemleri ise bitişik nizamlarda beşik, ayrık nizamlarda kırma çatıdır. Ayrıca, yapıların cephe özellikleri payandalı, basit konsollu ve destekli çıkmalardır [24]. Yusuf Bey mahallesinin görünüşü Şekil 1’de verilmiştir [25].
