## Çukurova Üniversitesi Yerleşkesinde Görüntü Kirliliğine Neden Olan Etkenlerin Belirlenmesi

## Determination of Factors Causing Visual Pollution in Çukurova University Campus

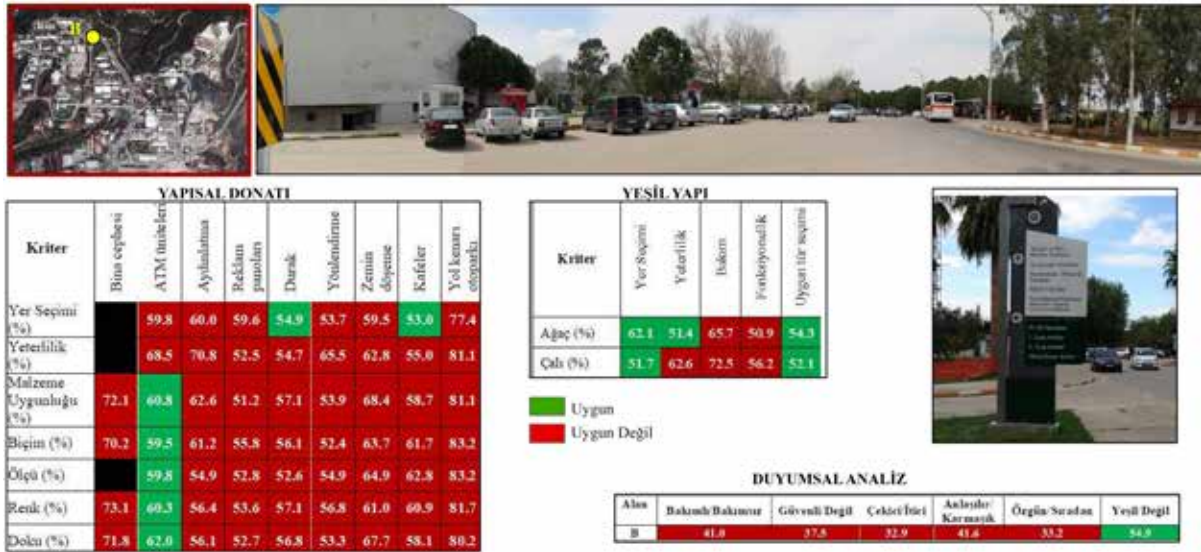
Şekil 3. Örnek "B" alanının görsel etki değerlendirme sonuçları

Katılımcılar, örnek "B" alanı kapsamında yer alan bina cepheleri, aydınlatma elemanları, reklam panoları, yönlendirme levhaları, zemin döşemeleri ve yol kenarı otoparkını, araştırılan tüm yapısal donatı kriterleri kapsamında olumsuz görsel etkiye neden olduklarını belirtmişlerdir. Kafeler ve duraklar için ise sadece yer seçimlerinin uygun olduğu yönünde görüş bildirirken, araştırılan diğer tüm kriterlerin söz konusu yapısal donatılar için olumsuz görsel etkiye neden olduğunu ifade etmişlerdir. Alanda bitkisel elemanlar kapsamında ağaçlar ve çalılar bulunmaktadır. Katılımcılar hem ağaç hem de çalılarının bakımsız olmalarının ve işlevsel özelliklerinin yetersizliğinin olumsuz görsel etkiye neden olduğunu belirtmişlerdir.

Genel olarak örnek "B" alanı katılımcılar tarafından bakımsız, güven vermeyen, itici, karmaşık, sıradan ve orta düzeyde yeşil olarak değerlendirilmiştir. Bu değerlendirmenin en önemli sebebi yapısal donatı kapsamında yol kenarına park eden araçların varlığı, kafelerin plansız bir şekilde yer alması, aydınlatma elemanlarının yetersizliği ve reklam panolarının belirtilen tasarım kriterlerine uygun olmaması; bitkisel eleman olarak da bakımsızlığın ve fonksiyonelliğin sağlanamaması olarak değerlendirilmiştir.

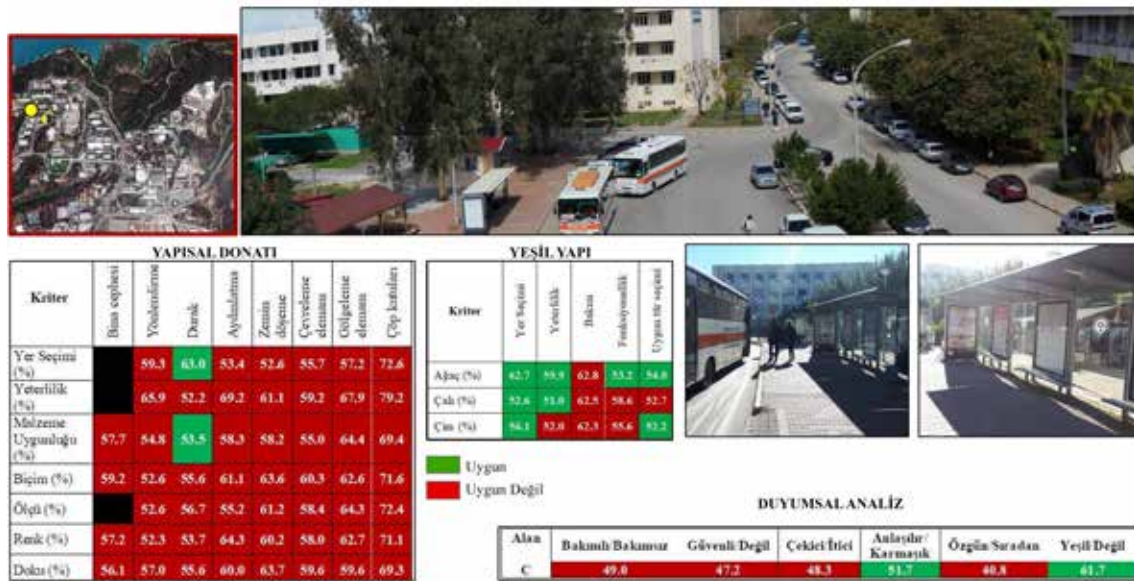
Şekil 4. Örnek "C" alanının görsel etki değerlendirme sonuçları

Örnek alanda bulunan duraklar hariç tüm yapısal donatıların, araştırılan tüm değerlendirme kriterleri kapsamında katılımcılar tarafından olumsuz görsel etkiye neden olduğu belirlenmiştir. Durakların ise yer seçimi ve malzeme uygunluğu bakımından olumlu görsel etkiye sahip olduğu belirtilirken, yeterlilik, biçim, ölçü, renk ve doku kriterleri kapsamında olumsuz görsel etkisi olduğu ifade edilmiştir.

Alanda ağaç, çalı ve çim bitkisel elemanları araştırılmıştır. Diğer alanlarla benzer şekilde bu alanda da tüm bitkisel elemanlar kapsamında bakımsızlığın en önemli olumsuz görsel etki nedeni olduğu belirlenmiştir.

Buna ek olarak çalılar için uygun tür seçimi ve fonksiyonellik kriterlerinin sağlanamamasının da görsel yönden olumsuz etkiye neden olduğu belirtilmiştir. Çim alanların yetersiz olmasının da görsel etkiyi olumsuz yönde etkileyen bir kriter olduğu ifade edilmiştir. Katılımcıların çoğunluğu bu alanı, bakımsız, güvenli olmayan, itici, sıradan ancak anlaşılır ve yeşil olarak değerlendirmişlerdir.

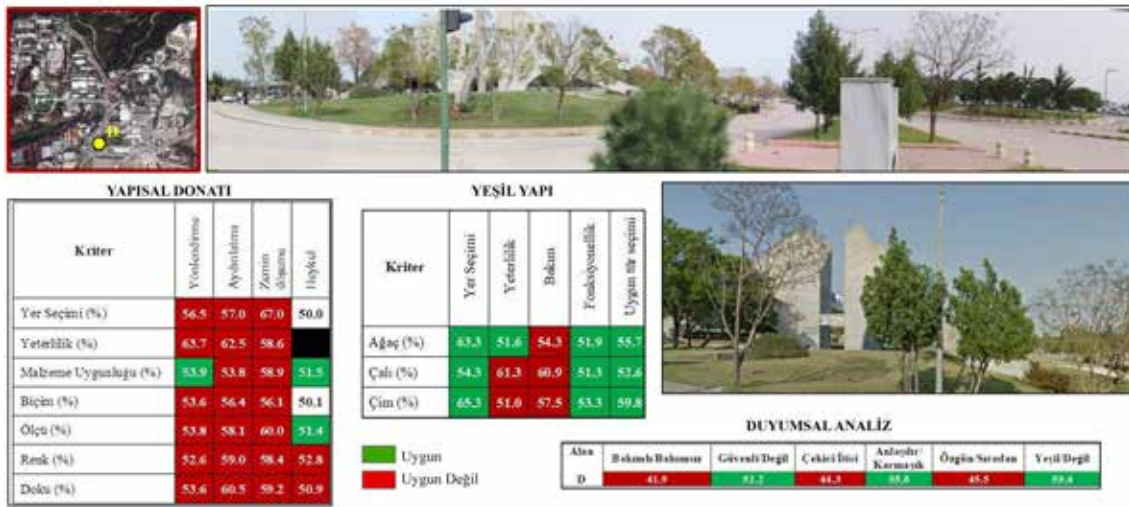
Şekil 5. Örnek "D" alanının görsel etki değerlendirme sonuçları

Alanda aydınlatma elemanları ve zemin döşeme araştırılan yapısal donatı kriterlerinin tamamı için olumsuz görsel etkiye neden olduğu belirlenmiştir. Yönlendirme levhaları için sadece malzeme seçiminin uygun olduğu, diğer tüm kriterler yönünden görsel etkisinin olumsuz olduğu saptanmıştır. Alanda bulunan heykelin görsel etkisi ile ilgili araştırılan kriterler kapsamında katılımcıların olumlu ve olumsuz görsel etki görüşlerinin birbirine oldukça yakın olduğu belirlenmiştir.

Diğer alanlarla benzer şekilde bu alanda da tüm bitkisel elemanlar kapsamında bakımsızlığın en önemli olumsuz görsel etki nedeni olduğu belirlenmiştir. Buna ek olarak çalılar ve çim alanların yetersiz olması da görsel etkiyi olumsuz yönde etkileyen nedenler arasında olduğu belirlenmiştir.

Son örnek alan olan "D" alanı katılımcılar tarafından güven veren, anlaşılır ve yeşil olarak

değerlendirilmesine rağmen aynı zamanda bakımsız, itici ve sıradan bir alan olarak belirtilmiştir.
