### Problems in the Restoration of Tiles in Classical Ottoman Buildings within the Framework of National Legislation

### Ulusal Mevzuatlar Işığında Klasik Osmanlı Yapılarında Çini Restorasyonu Sorunları

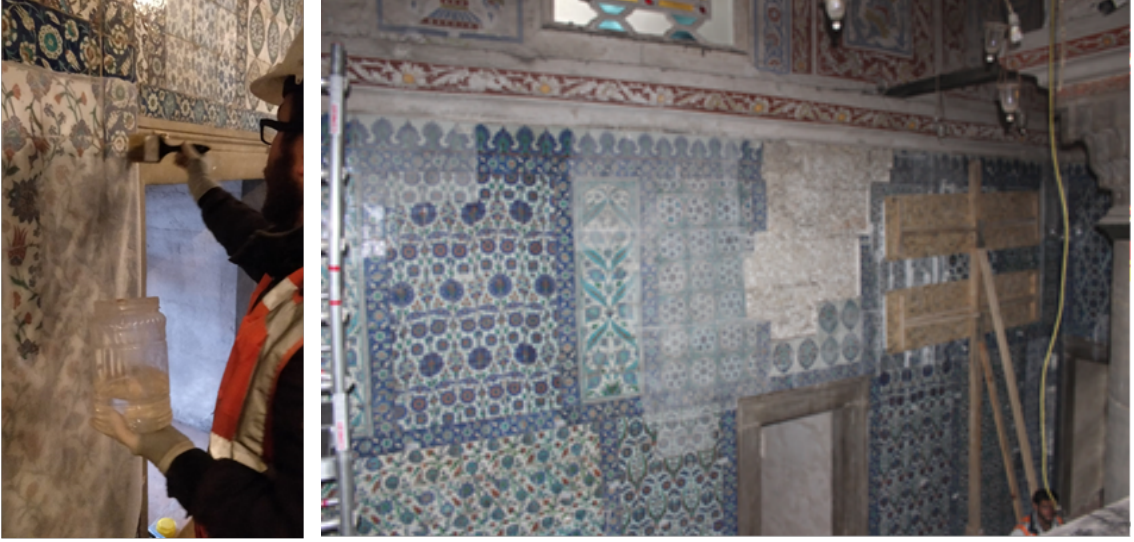
Resim 5: Facing Uygulaması (Sultan Ahmet Cami, İstanbul)

Restorasyon sürecinde yüzeydeki çinilere zarar gelmemesi için yapılması gereken “facing” uygulaması da ne yazık ki birçok uygulamada ihmal edilmektedir. Özellikle iç cephelerde restorasyon süreci kubbeden zemine doğru ilerlediğinden, üst kotlarda yapılan kalemışı onarımları sırasında aşağıya düşen sıva, boya ve malzeme artıkları çinilere zarar vermektedir. Örneğin, Sultan Ahmet Cami restorasyonunda

yer verilen Facing<sup>1</sup> uygulaması (Resim 5) ile bu risk minimize edilmekte, restorasyon sırasındaki diğer işlemler çinilere zarar vermeden sürdürülebilmektedir.

1 İngilizce “facing” terimi, bir yüzeyin dıştan bir tabaka ile kelimenin tam anlamıyla kaplanmasını ifade eden genel bir kavramdır. Bu terim yalnızca işlevsel bir anlam taşır; bir yüzeyin bir malzeme ile kaplanmasını ya da bir malzemenin yüzeye yapıştırılmasını anlatır. Ancak, bir konservatörün bir eseri facing uygulamasına neden başvurduğunu ya da bu müdahalenin amacını açıklamaz. Facing uygulamalarının iki temel amacı bulunur: müdahale sürecinde yüzeyi korumak ve gerektiğinde dekoratif tabakayı sağlamlaştırarak (konsolide ederek) yapısal bütünlüğünü geçici olarak güvence altına almak (Alba, 2021: 25). Facing, mimari yüzeylerdeki seramik, çini veya mozaik kaplamalara, taşıma, söküm, yer değiştirme ya da laboratuvar ortamında müdahale gibi işlemler sırasında yüzeydeki dekoratif elemanların (tessera, çini parçası, fayans vb.) yerinden oynamasını, düşmesini ya da zarar görmesini önlemek amacıyla uygulanan geçici bir yüzey destekleme/sabitlenme yöntemi olarak kullanılmaktadır. Bu yöntem genellikle; doğal (nişasta bazlı), selülozik veya sentetik esaslı bir yapıştırıcı, üzerine yerleştirilen bir tekstil katmanı (tülent, japon kâğıdı veya ince dokulu kâğıt, tekstil vb.) ve gerektiğinde taşıyıcı yüzey olarak kullanılan sert bir kaplama (örneğin kontrplak) ile gerçekleştirilir. Kullanılan tüm malzemeler, işlemler sonrasında özgün yüzeye zarar vermeyecek şekilde geri alınabilir nitelikte olmalıdır.

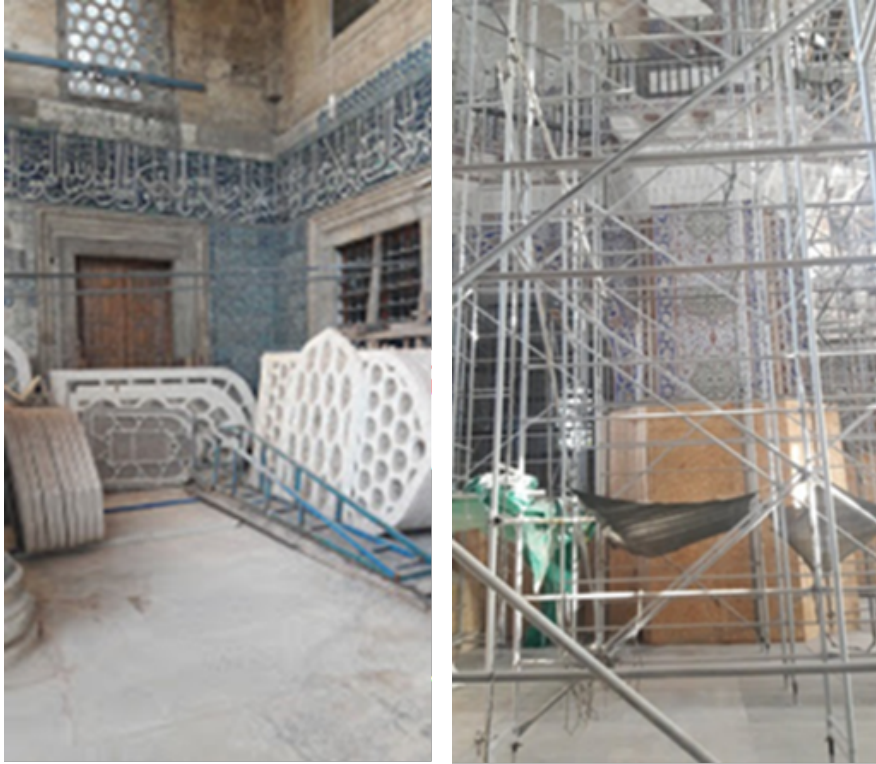
**Resim 6:** Yapı içerisinde hatalı yerleştirme (sol taraf) Yapı içerisinde iskele kurulumu (sağ Taraf) (Yeni Cami, İstanbul)

Çinili yapılarda taşınabilir eşyaların sökülerek uygun koşullarda muhafaza edilmesi restorasyonun kritik aşamalarından biridir. Ancak İstanbul Yeni Cami örneğinde (Resim 6) görüldüğü üzere, bazı uygulamalarda bu malzemelerin dış cephelerdeki çini yüzeylere temas edecek biçimde, mesafe bırakılmaksızın ve herhangi bir koruyucu tedbir alınmaksızın depolandığı tespit edilmiştir. Bu durum, restorasyon sürecinde çalışma alanının *koruma odaklı düzeni* ve *çevresel kontrol koşulları* sağlamadığında, korunması gereken özgün elemanların bizzat uygulama sırasında zarar görebildiğini göstermektedir.
