## Evaluation of the İskenderun People's House Building in the context of continuity and change

## Süreklilik ve değişimler bağlamında İskenderun Halkevi Binası'nın değerlendirilmesi

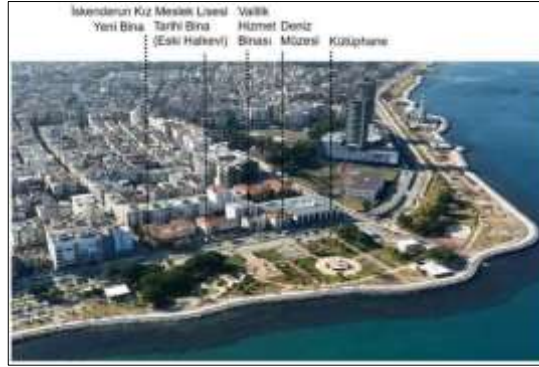
Şekil 4. Yapının güncel konumu (Yirmidört.tv internet sitesinden ulaşılan görsel kullanılarak yazarlar tarafından oluşturulmuştur)

Günümüzde Kız Meslek Lisesi dâhilinde eğitim işlevini sürdüren Halkevi Binası, kuzeydoğusundaki Akdeniz manzarasına bakacak şekilde konumlandırılmış olup kıyıya yaklaşık 150 m. uzaklıktadır. Halkevi Binası, Cumhuriyet meydanına bağlanan ve önemli kamusal yapıların bulunduğu Atatürk Caddesi'nde yer almaktadır. Atatürk Caddesi üzerinde günümüze ulaşan Merkez Bankası, Kaymakamlık Binası, Millet Bahçesi, Adliye Binası, İngiliz Konsolosluğu, Nüfus Müdürlüğü gibi tarihi kamusal yapılar bulunmaktadır. Halkevi Binası'nın kuzeybatısında Hatay Valilik Konukevi ve Deniz Müzesi Binası, kütüphane binası, Diş Hastanesi; güneydoğusunda ise Kız Meslek Lisesi Yeni Binası, bazı önemli kamusal ve ticari yapılar yer almaktadır. İskenderun Kız Meslek Lisesi'nin yaya ve araç girişleri Atatürk Caddesi'nden yapılmakta olup tarihi ve yeni binaya okul bahçesinden ulaşılmaktadır. Tarihi Bina'nın Atatürk Caddesi'ne bakan kısmında yapı kütleleri 15 m. kadar geri çekilerek önde etkinlikler için açık bir alan oluşturulmuştur. Ön bahçesinin dışında, bulunduğu parselde L formunda yerleşen iki katlı tarihi yapı kütlelerinin güneybatısına denk gelen arka kısmında yine "L" formu tek katlı bir kütleyle yaklaşık 15x15 m. boyutlarında bir avlu yaratılmıştır (Şekil 3-4).

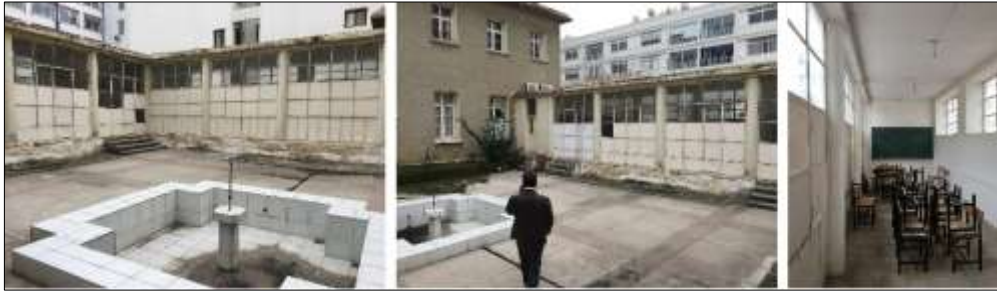
Şekil 7. Avluyu çevreleyen pergolaların kapatılması, 2022 (Yazarlar)

Doğu kanadına ana giriş holünden geçilebileceği gibi ayrı bir girişten de ulaşılabilir. Doğu kanadına, tek kollu demir korkuluklu merdivenle erişim sağlanmaktadır. Rüzgârlıklı kapının iki yanında güvenlik ve tesisat odası vardır. Giriş holü kuzey-güney doğrultusunda uzanan dar bir koridora bağlanmaktadır. Koridorun doğusunda birbirine açılan üç oda bulunmaktadır. Koridorun batısında rehberlik odası, spor odası, arşiv vb. amaçlarla kullanılan mekânlar vardır. Koridor, batıya yönlendirilmiş büyükçe bir derslikle sonlanmaktadır. Kuzey kanadındaki ana giriş holünden, üç basamakla inilerek mozaik kaplamalı avlu kotuna ulaşılmaktadır. Dikdörtgen avlunun ortasında kare formülü fıskiyeyle özgün bir havuz mevcuttur. Avluyu güney ve batı yönlerinden “L” şeklinde kuşatan tek katlı bir yapı düzeni vardır. Bu yapının zemini avlu kotundan üç basamakla yükseltilmiş ve belirli aralıklarla yerleştirilen daire kesitli metal kolonlarla (batı dış cephe taşıyıcıları dörtgen ayak şeklinde) teras çatı taşınmaktadır. Taşıyıcılar arası dışta duvarlarla, avlu yönünde metal-cam doğramalarla kapatılmış ve bölümlere ayrılarak dersliklere dönüştürülmüştür (Şekil 7).

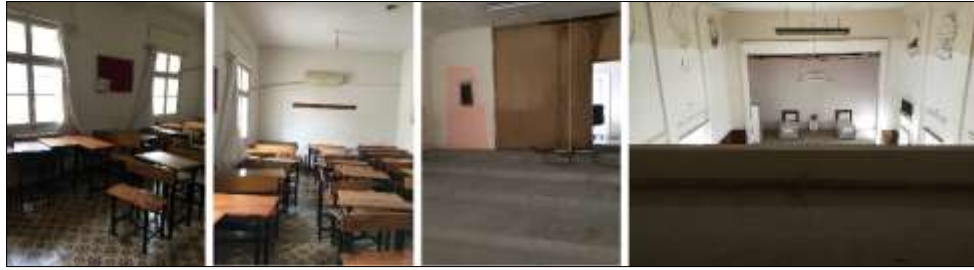
Şekil 8. Birinci katta birleştirilerek dersliğe dönüştürülen mekân (solda iki fotoğraf) ve gösteri mekânı balkonu (sağda iki fotoğraf), 2022 (Yazarlar)

Birinci kata, ana giriş holündeki iki kollu kâgir merdivenle ulaşılmaktadır. Merdivenle erişilen holden teknik odaya, müdür yardımcısı odasına, dersliğe ve doğu kanadındaki koridora geçilebilmektedir. Müdür yardımcısı odasından bir diğer odaya ve oradan ahşap doğramalarla ayrılmış gösteri salonu balkonuna ulaşılmaktadır. Balkonun betonarme döşemesi, merdiven basamakları gibi kademelidir (Şekil 8). Birinci kat doğu kanadında koridorun doğusunda iki büyük derslik vardır. Özgün durumda dört oda olan bu kısım, odaların ara duvarları alınması suretiyle iki dersliğe dönüştürülmüştür. Karo mozaik zemin kaplaması üzerindeki izlerden bu değişim okunabilmektedir (Şekil 8). Koridorun güney ucunda bir derslik, batısında ise bir küçük oda ve tualete ulaşılmaktadır.

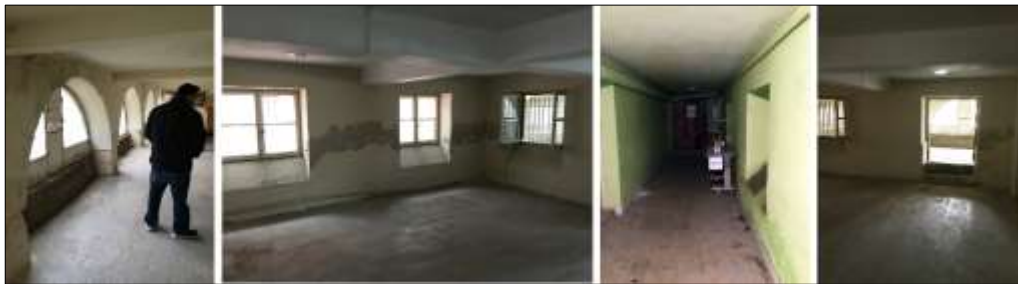
Şekil 9. Bodrum kat kuzey kanadı mekânları, 2022 (Yazarlar)

Bodrum kat, zemin kat yapı oturum alanının tamamını kaplamaktadır. Bodrum kata, yapının batı giriş holündeki iki kollu balansmanlı merdivenle erişilebilir. Merdivenle küçük bir hole geçilmektedir. Bu holden küçük bir odaya, iki tuvalet hücrelerine ve koridora erişim vardır. Koridordan farklı ebatlarda üçü birbirine açılan dört odaya ulaşılmaktadır. Koridorun doğu ucundaki kapı boşluğu duvarla kapatılmıştır. Kuzeydeki giriş terasının altı bodrum katta yarım daire kemerli revaklı bir yarı açık mekân şeklindedir. Özgünde bu yönden bodruma bir geçiş olmadığı düşünülmeyle birlikte günümüzde batı ucundaki odanın pencerelerinden biri kapıya dönüştürülmüştür (Şekil 9). Bodrum katına özgün giriş, doğu cephesi giriş merdiveni terası altından geçilen bir kapıyla sağlanmaktadır. Giriş holü, bir odayla ikinci bir hole açılmaktadır. Bu hol, güneyden bir küçük odaya, kuzeyden bir koridora açılmaktadır. Ayrıca, holün güneyinde kapatılmış bir kapı boşluğu mevcuttur. Kuzey koridoru, birbirine açılan üç mekâna ulaşmaktadır. Güneydeki diğer bodrum mekânlarına, doğu cephesindeki kapıdan (pencere boşluğu genişletilerek kapıya dönüştürülmüş) ulaşılabilir. Burada, rüzgârlık akabinde T formundaki ana mekân ve bir koridor vardır (Şekil 10). Koridordan, doğu cephesine bakan küçük bir odaya geçilebilmektedir.

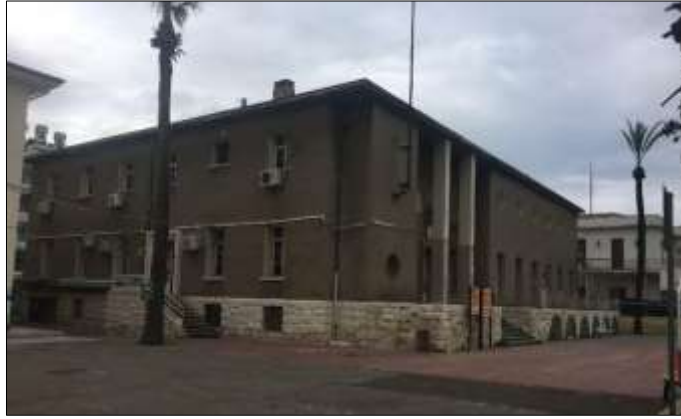
**Şekil 11. Kuzey ve doğu cepheleri, 2022 (Yazarlar)**

Yapının tüm cephe duvarları bodrum kat seviyesinde bosajlı kesme taşlarla, üst katlarda ise gri renkli sıvayla kaplanmıştır. Yapının üzerinde kiremit kaplı bir kırma çatı bulunmaktadır. Yapının özgün zemin seviyesi zaman içerisinde yükselmiş olduğundan, zemin kata ulaştıran merdiven basamak sayıları azalarak yükselen zemin içinde gömülü kalmıştır. Kuzey ve doğu cepheleri, ana girişleri de içerdiğinden önem düzeyi bakımından diğer cephelerden ayrılmaktadır (Şekil 11).

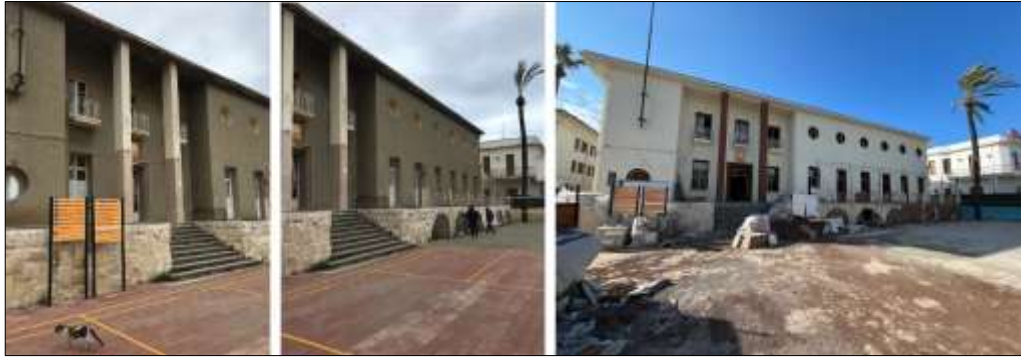
Şekil 12. Kuzey cephesi, 2022, 2024 (Yazarlar)

Kuzey cephede, bodrum kat yarım daire kemerli ve 6 açıklıklı revaklı bir yarı açık mekân şeklinde dışa taşırılmış; bu kısmın üzeri giriş terası olarak düzenlenmiştir. Yapının ana giriş kapısı aksında, giriş terasına ulaştıran genişçe bir merdiven mevcuttur. Zeminden yaklaşık iki metre yükselen giriş terasında kare kesitli babalar arasında demir korkuluklar vardır. Yapının doğu ucuna yerleştirilen ana giriş, cepheden içe çekilerek iki kat yüksekliğindeki iki kolonla vurgulanmıştır. Ana girişte simetrik bir üçlü düzenleme vardır. Zemin katta ortada söveli iki kanatlı metal bir giriş kapısı ve iki yanında düz atkılı dikdörtgen pencereler mevcuttur. Birinci katta üçlü düzenleme korunarak demir korkuluklu balkonlara açılan çift kanatlı düz atkılı kapı açıklıkları yerleştirilmiştir. Zemin katta, ana girişin doğusunda daire formu bir pencere batısında ise 6 adet dikdörtgen düz atkılı çift kanatlı kapı açıklığı mevcuttur. Birinci katta girişin doğusunda yapının ilk yapıldığı dönemden kalan ve özgün detaylara sahip bir bayrak direği, batısında ise zemin kattaki kapı açıklıkları akslarında 6 adet daire formu pencere dizisi vardır (Şekil 12).

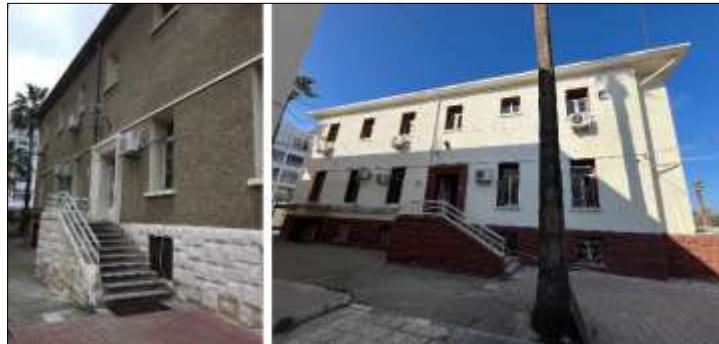
Şekil 13. Doğu cephesi, 2022 (solda), 2024 (sağda) (Yazarlar)

Doğu cephesinde yapıya ikinci bir giriş daha vardır. Günümüzde yeni yapıyla bağlantısı daha kolay olduğundan bu giriş yoğun olarak kullanılmaktadır. Doğu cephesinde yapıya paralel uzanan demir korkuluklu tek kollu bir merdivenle küçük bir giriş terasına ulaşılmaktadır. Merdiven yapıya çıkıntı şeklinde eklenmiş olup dış yüzeyleri bodrum kata benzer bir şekilde bosajlı kesme taşla kaplıdır. Çift kanatlı demir kapı, etrafı söveyle çevrili düz atkılı bir açıklığa yerleştirilmiştir. Zemin katta, giriş kapısının kuzeyinde iki, güneyinde ise üçlü dikdörtgen düz atkılı pencere dizileri mevcuttur. Birinci kat cephesinde açıklık düzeni tekrar etmekle birlikte pencere boyları daha kısadır. Bodrum katta da açıklık düzeni devam ettirilerek kare forma yakın demir parmaklıklı pencereler kullanılmıştır (Şekil 13).

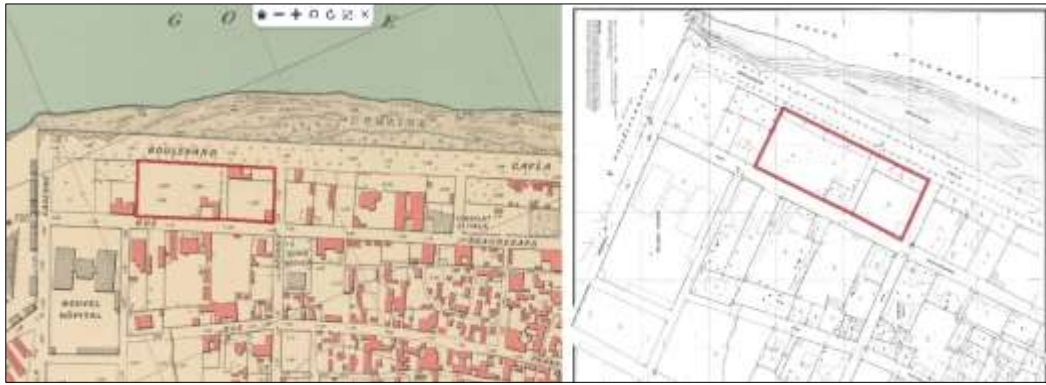
Şekil 14. 1929 Fransız kadastral haritası (FMK Arşivi (solda), Cem Karbuz Arşivi (sağda))

1939-40 yıllarında yapının inşasından 1951 yılında halkevlerinin kapatılmasına kadar olan süreci kapsamaktadır. 1929 kadastral haritası incelendiğinde, İskenderun Halkevi Binası 312, 313, 405 ve 131 parseller üzerinde görünmektedir. Güneydeki 312 parsel üzerinde L formu tek katlı bir yapı mevcuttur. Doğudaki 309 parselde küçük bir müstemilat, 311 parselde L formu bir yapı vardır; 310 parsel ise boştur. 309 ve 311 ile 312 ve 313 parseller arasındaki sokak da bu haritada görülmektedir. Bu dönemde alanın yakın çevresinde kuzeyinde Cayla Bulvarı (Atatürk Bulvarı) ve akabinde sahil, güneyde Rue Beauregard, Nouvelle Hopital ve Ecole Reshdie; doğuda konsolosluk yapıları ve batıda da Caserne Derigoın bulunmaktadır (Şekil 14).

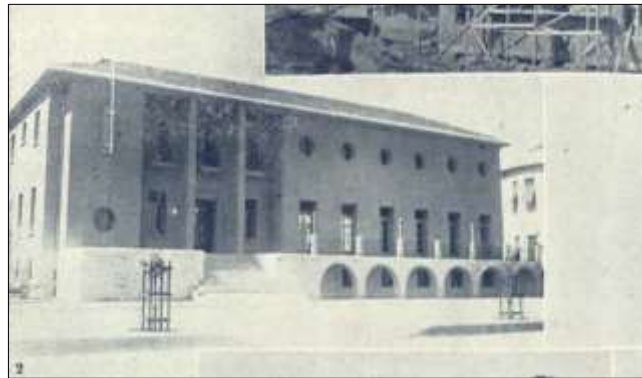
Şekil 17. İskenderun Halkevi Binası (Bayındırlık İşleri Dergisi, 1940)

1940 tarihli Bayındırlık İşleri Dergisi'nin Birinciteşrin ayı sayısında, İskenderun Halkevi Binası'nın 1939 ve 1940 yılı mali bütçelerine konan tahsisatla yapılan binalar arasında sayılarak yapının bir fotoğrafı yayınlanmıştır (Bayındırlık İşleri Dergisi, 1940) (Şekil 17). Yine aynı derginin Nisaniteşrin ayı sayısından yapının 8.11.1940 tarihinde geçici kabulünün yapıldığı anlaşılmaktadır. Yapının kat'ı kabul tarihi 30.04.1941'tir (Bayındırlık İşleri Dergisi, 1940-1941).

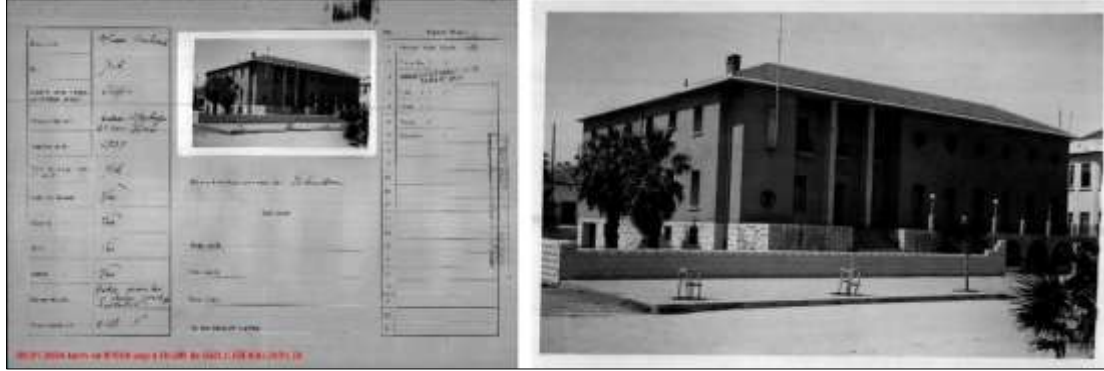
Şekil 18. 1945'li(?) yıllarda İskenderun Halkevi Binası (DAB Cumhuriyet Arşivi)

İskenderun Halkevi Binası'na ait bilgiler içeren ve 1945'li yıllara ait olduğu düşünülen bir envanter fişi ve ekli fotoğrafına ulaşılmıştır (DAB Cumhuriyet Arşivi). Halkevi Binasına ait fotoğrafta yapının bodrum kat cephe kaplamalarında kullanılmış olan kaba yonu bosajlı taşların benzerleri kullanılarak yapının etrafına alçak çevre duvarlarının yapılmış olduğu görülmektedir (Şekil 18).

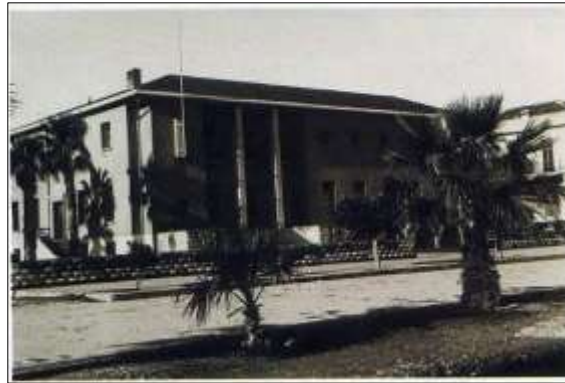
Şekil 19. 1945'li yıllarda İskenderun Halkevi Binası (Mursaloğlu, 2000)

1948'de Halkevi Binası'nın tadilatı gündeme gelmiştir (DAB Cumhuriyet Arşivi). Yapıda harç ve alçı tamirleri, boya-badana işleri, kırık camların değişimi, yontma taşların tarakla temizlenmesi, çatıda kırılan kiremitlerin ve tahrip olan boruların değişimi, elektrik tesisatının onarımı, su rezervlerinin tamiri, kalorifer dairesinde çürük ocak ve duman borularının değişmesi, mobilyaların onarımı, su tesisatı vb. onarımlar gerçekleştirilmiştir. Yapının bu yıllardaki durumunu gösteren bir fotoğrafa Mursaloğlu (2000)'nin kitabından ulaşılmıştır (Şekil 19).

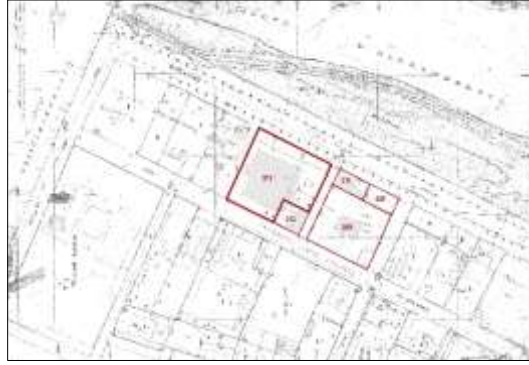
Şekil 20. 1929 Fransız kadastral haritaları üzerine işlenmiş 1960-70 (?)'li yılların vaziyeti (İB Arşivi)

1929 Fransız kadastral haritaları üzerine güncel vaziyetin işlenmiş olduğu düşünülen haritada, İskenderun Halkevi Binası 313 parselde bulunmaktadır. Bu parselin doğusundaki bitişik 312 parselde dikdörtgen planlı bir yapı ve ona batıdan bitişik bir müstemilat olduğu görülmektedir. 313 ve 312 parsellerin doğusunda bir yol parseli mevcuttur. Yol parselinden sonra gelen doğudaki 310 parselin boş, 311 parselde L formunda bir yapı, 309 parselde ise dikdörtgen planlı ana yapı ve doğu duvarına bitişik dikdörtgen planlı bir diğer yapı bulunmaktadır (Şekil 20).

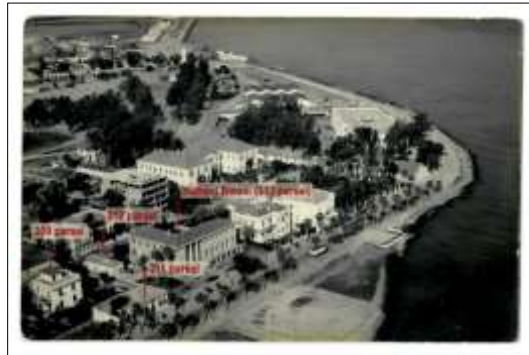
Şekil 21. 1980'li(?) yıllara ait hava fotoğrafı (Fahreddin Osmanca Arşivi)

Şekil 21'de bu döneme ait bir arşiv fotoğrafında Halkevi Binası ve yakın çevresi görülmektedir. Bu fotoğrafta yapının çevresinde bahçeyi sınırlayan alçak bahçe duvarları mevcuttur. 312 parseldeki yapı tek katlı, uzun dikdörtgen planlı ve kırma çatılıdır. Yapının batısında günümüzde Hatay Valiliği Konukevi bulunmaktadır. Halkevi Binası parselinin doğusundaki sokak ve bu sokağı sınırlayan bahçe duvarları mevcuttur. Atatürk Caddesi'ne bakan 311 parselde tek katlı L planlı kâgir yapı; onun güneyindeki 309 parselde ise revaklı bir girişi olan iki katlı kâgir bir yapı görülmektedir.

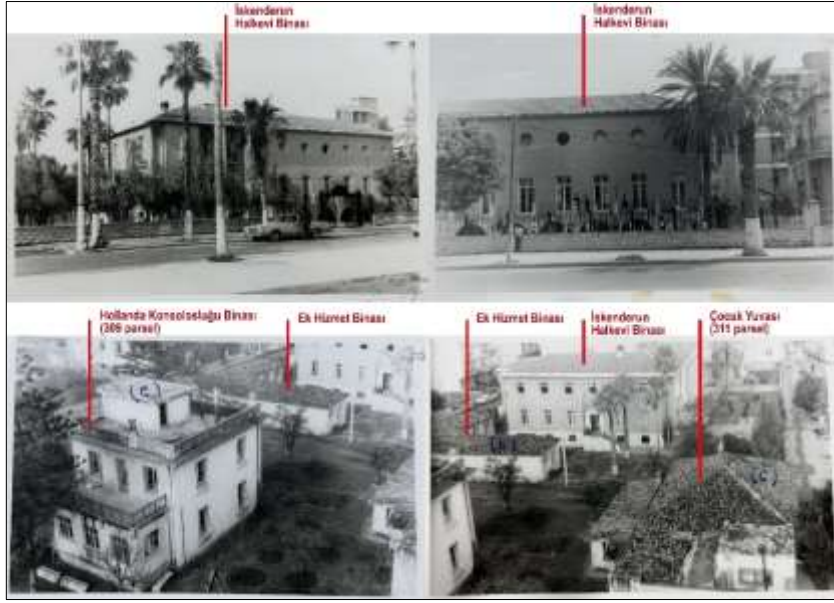
Şekil 23. 1981 yılında Halkevi Binası ve yakın çevresi (Hatay KVKBKM Arşivi)

Bu dönemde İskenderun Halkevi Binası, GEEAYK’nın 08.06.1979/A-1693 sayılı kararıyla korunması gerekli eski eser olarak (313, 311 ve 310 parseller) “Kız Meslek Lisesi” adıyla tescillenmiştir. GEEAYK’nın 23.07.1981/A-3037 sayılı kararından 310 parselin boş olduğu, 311 parselde tek katlı tescilli bir yapı bulunduğu, 313 parselde ise Türk Ocağı (Halkevi Binası) bulunduğu anlaşılmaktadır. Bu dönemde Halkevi Binası 313, 311, 310 ve 309 parsellerden oluşan İskenderun Kız Meslek Lisesi’nin ana yapısıdır. Halkevi Binası ile aynı parseli paylaşan ve binanın güneyinde bulunan L plan şemalı tek katlı kâgir yapı derslikleri içeren ek hizmet (müstemilat) binasıdır. Atatürk Bulvarı üzerindeki 311 parseldeki tek katlı yapı okula bağlı çocuk yuvası olarak işlevlendirilmiştir. Güneydeki 309 parselde ise iki katlı betonarme yapı (eski Hollanda Konsolosluğu) Kız Sanat Okulu olarak kullanılmaktadır (Hatay KVKBKM Arşivi) (Şekil 23).

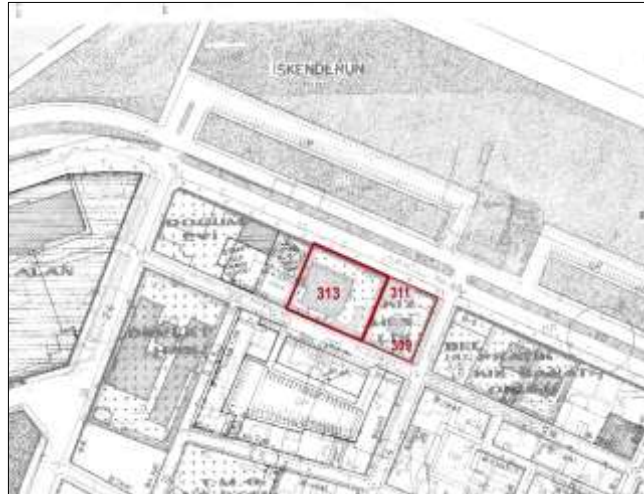
Şekil 24. 1987 yılı imar planında İskenderun Halkevi Binası (İB Arşivi)

İskenderun 1987 yılı imar planı incelendiğinde; Halkevi Binası'nın parselinin, güneydeki 312 parselle doğudaki yol parselini içerisine aldığı görülmektedir. Halkevinin güneyindeki dikdörtgen plandan L plan şemasına dönüştürülen ek hizmet (müştemilat) yapısı, bu yıllarda varlığını sürdürmektedir. Halkevi parselinin doğusundaki üç parselin birleşerek tek parsel haline getirildiği anlaşılmaktadır. Burada, 311 parseldeki yapıyla 309 parseldeki yapı hala mevcudiyetlerini korumaktadır (Şekil 24). Hatay KVKBKM arşivinden Halkevi Binası ve yakın çevresini gösteren 1987 tarihli fotoğraflara ulaşılmıştır. 1987 tarihli İskenderun imar planında gösterilen durum bu fotoğraflarla da örtüşmektedir (Hatay KVKBKM Arşivi) (Şekil 25).

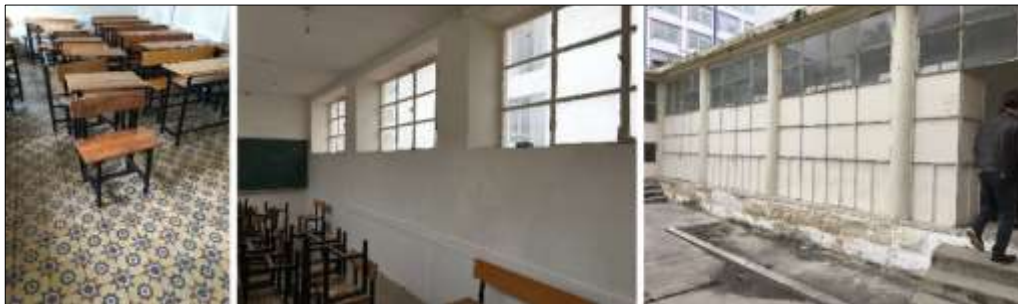
Şekil 26. Kaldırılan duvarın döşemede izi (solda); pergolanın kapatılması (ortada, sağda) (Yazarlar)

1952’de eğitim işlevine uyarlanması sırasında yapının birinci kat kuzey-güney kanadındaki doğuya yönlendirilmiş iki büro, halkevi başkanı ve kalem odalarının arasındaki duvarlar alınarak birleştirilmiş ve iki dersliğe dönüştürülmüştür. Günümüzde kaldırılan duvar izleri, döşeme kaplama desenleri üzerinden okunabilmektedir (Şekil 26). Yapının birinci kat doğu-batı kanadındaki merdivenden ulaşılan geniş hol ve konferans salonu balkonunun doğu kısmı doğramayla bölünerek birbiri içinden geçilen iki küçük derslik oluşturulmuştur. Yine zemin katta üzeri betonarme plakla örtülü pergola yarı açık mekânları, avlu yönünde metal doğramalarla dış tarafta ise duvarlarla kapatılarak iki derslik ve iki oda elde edilmiştir (Şekil 26). Ayrıca, yapının güneyindeki tek katlı yapı büyütülerek iki derslik ve bir atölyeye dönüştürülmüştür.

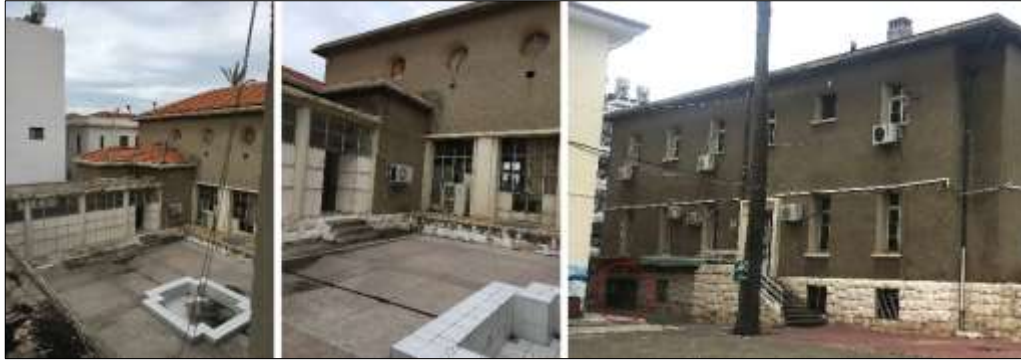
Şekil 27. Cephede müdahaleler (Yazarlar)

İşlev değişimi sürecinde mekân ihtiyacını karşılamak için avludaki pergolalarının kapatılması, yapının güney ve doğu cepheleriyle avlu cephelerinin özgün düzenlerinin değişimiyle sonuçlanmıştır. Doğu cephesinde bodrum katın güney kısmının kantin olarak işlevlendirilmesi nedeniyle bodrum penceresi büyütülerek kapıya dönüştürülmüştür (Şekil 27).

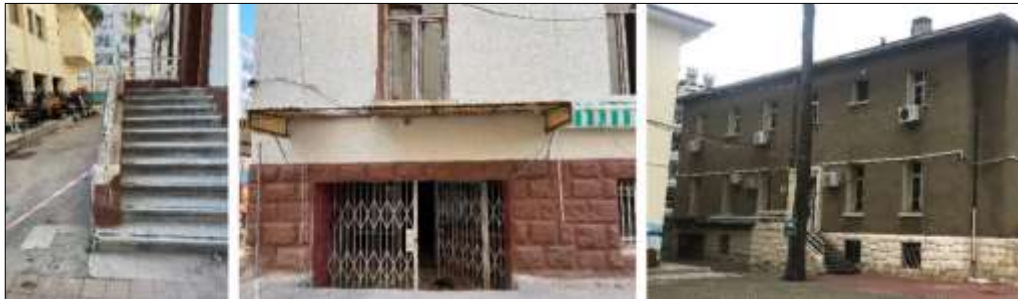
Şekil 29. Zemin kotu altında kalan basamaklar (solda) ve cephede ilaveler (orta, sağda) (Yazarlar)

Bu dönemde Halkevi Binası'nın özgün cephe özellikleri genel olarak korunmuştur. İnşasından günümüze zaman içinde bahçe kotunun yükselmesiyle birlikte yapı birkaç basamak toprağa gömülmüş durumdadır. Bu durum, merdiven basamaklarının sayılarından ve özellikle ilk basamakların özgün biçimlenmesiyle mevcut durumlarının karşılaştırılmasından anlaşılmaktadır. Bunun dışında, doğu cephesinde zemin kat pencere parapetleri seviyesinde saçak strüktürleri, cephede klima dış üniteleri ve kablolar eklenmiştir (Şekil 29).

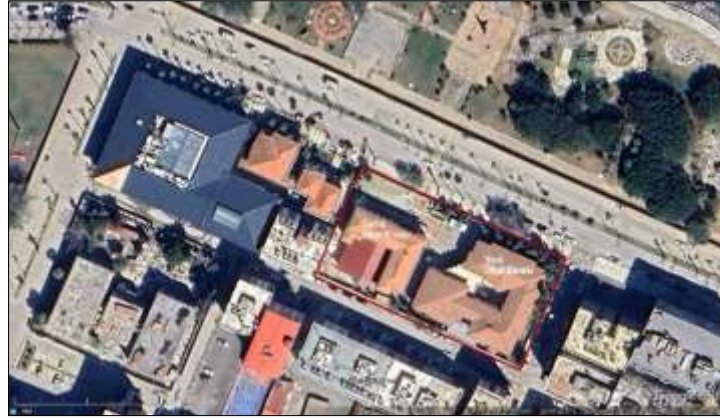
Şekil 30. Yapının güncel konumu (Google Earth haritası kullanılarak yazarlar tarafından oluşturulmuştur)

Bu dönem, 2023 depremlerinden günümüze yapının geçirdiği değişimlere odaklanmaktadır. 2023 depremlerinde yapısal bir hasar almamış olmakla birlikte Halkevi Binası'nın güçlendirilmesine yönelik çalışmalar hâlihazırda devam etmektedir. Güçlendirme dâhilindeki uygulamalarda, yapının özgün mimarisine bazı müdahaleler de söz konusudur. Bu kapsamda, Halkevi Binası avlusunun üzerinin kapatılması, yapının özgün vaziyet biçimlenişinde değişikliğe yol açmıştır (Şekil 30).

2023 depremleri sonrasındaki mekânsal müdahaleler, avlu kotunun yükseltilerek yapı zemin kat kotuna getirilmesi ve avlunun üzerinin ek bir strüktürle kapatılmasıdır. Avlu ortasındaki özgün havuz ve pergolaların avluya bakan metal doğramaları kaldırılmış, bütüncül bir tek mekân elde edilmiştir. Bu mekâna güney yönünde ayrı bir giriş kapısı da eklenmiştir. Ayrıca, oluşturulan bu yeni mekânın konferans salonuna eklenerek daha da genişletilebilir bir hale dönüştürülmesi söz konusudur (Şekil 31). Avlu ve ilişkili mekânların, gastronomi eğitime yönelik yeniden kurgulanacağı okul yetkililerinden öğrenilmiştir. Avlunun ve konferans salonunun (özgünde ahşap) zemin kaplama malzemelerinin seramikle değişimi, kapı kanatlarının yenilenmesi, boya ve badana tadilatları, bazı mekânlarda kullanım değişimleri ve bodrum katın daha aktif kullanılmasına yönelik bazı düzenlemeler sayılabilir.

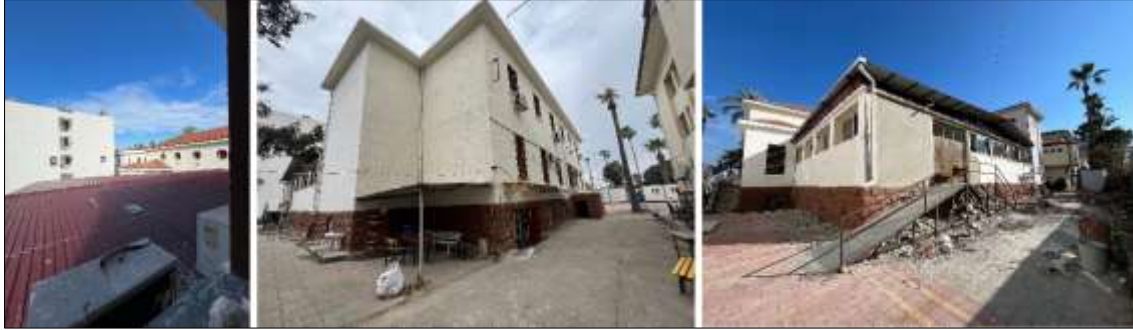
Şekil 32. Kapatılan avlu ve yeni çatı düzenlemesi (Yazarlar)

Bu dönemde cephelerdeki giriş kapıları hariç tüm pencere özgün ahşap doğramalarının, PVC doğramalarla değiştirildiği görülmektedir. Bu değişimlerde kullanılan doğrama biçimlenmeleri de özgününden farklıdır. Avlunun üzerinin metal konstrüksiyonlu, metal levha kaplamalı bir sistemle

örtülmesi nedeniyle, özgün avlu cepheleri iç mekân cepheleri haline dönüşmüş; güney ve batı cephelerinde üst örtüde özgünden farklı bir biçimlenme oluşmuştur. Bu mekâna giriş için bir metal merdiven ve rampa güney cephesine eklenmiştir (Şekil 32).

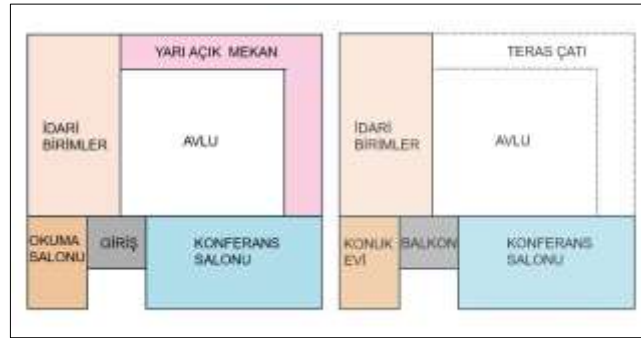
Şekil 33. Zemin (solda) ve Birinci Kat (sağda) plan şemaları

Yapının ilk yapıldığı zamanda zemin katına şematik olarak değinmek gerekirse portikli yüksek bir ana girişten sonra okuma salonu, konferans salonu ve idari birimler olmak üzere 3 ana kitleden oluşmaktadır (Şekil 33). İdari birimler, konferans salonu ve girişten cephe alan L formu yarı açık mekânıyla kare bir avlu oluşturmaktadır. Üst katta idari birim kitlesi alt kattaki gibi devam ederken, alt katta bulunan okuma salonu bir konaklama ünitesine dönüşmüştür. Zemin kattaki giriş mahali üst katta yerini balkona bırakmaktadır.

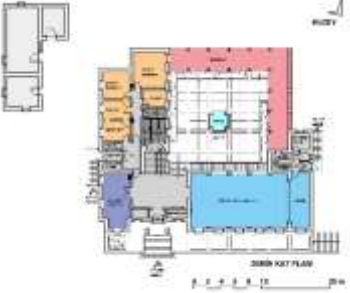
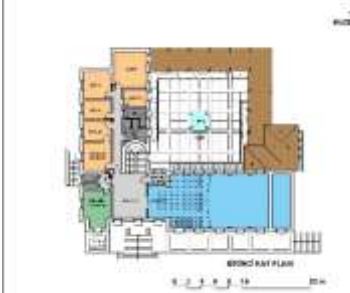
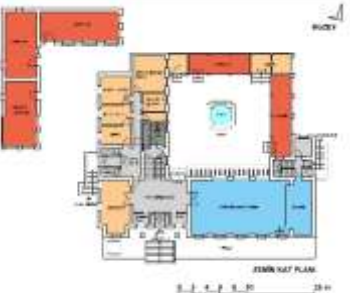
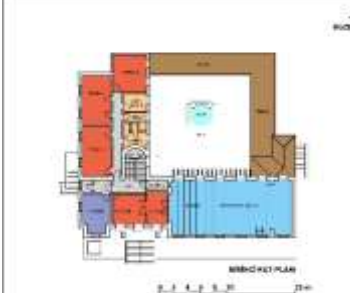
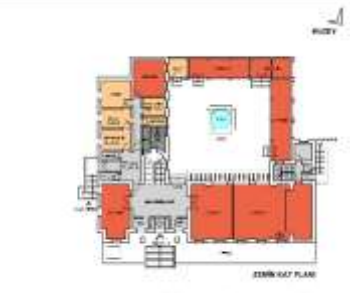
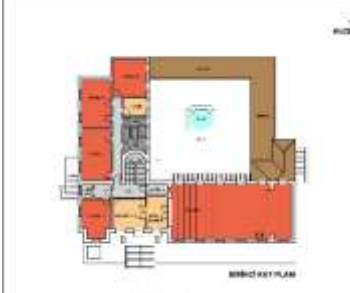
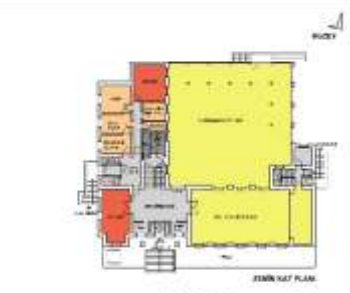
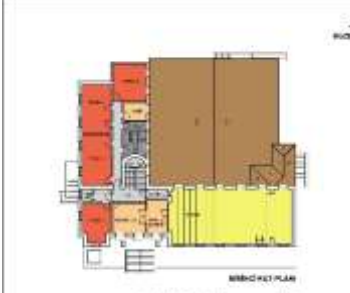
Tablo 3. Yapının plan özellikleri ve kullanımlarının değişimi

İskenderun Halkevi Binası'nın yapıldığı ilk dönemde mekân kurgusu/plan özellikleri açısından boya, badana, tesisat değişimi bakım onarım çalışmaları yapılmış ve mekân sürekliliği değişmemiştir. Ayrıca, konum ve mimari özellik açısından yapı özgün haliyle korunarak işlevsel ve görsel sürekliliğin sağlandığı ifade edilebilir. İkinci dönemde işlev değişikliği nedeniyle bazı mekânların bölünmesi-birleştirilmesi ve avlu etrafındaki yarı açık mekânların derslik, öğretmen odası, arşiv vb. kapalı mekânlara dönüştürülmesi söz konusudur. Bu dönemde özgün işlevin sürdürülememesi nedeniyle küçük mekânsal müdahalelerle planlarda mekânsal ve kullanım sürekliliğinin büyük ölçüde korunduğu fark edilmiştir. Üçüncü dönemde, konferans salonunun işlevsel ihtiyaçlardan ötürü bölünerek iki dersliğe dönüştürülmesi ve mevcut mekânlarda kullanım değişikliklerinin yapılması gündeme gelmiştir. Bu dönemde yapılan küçük mekânsal düzenlemelerin, kullanım ve

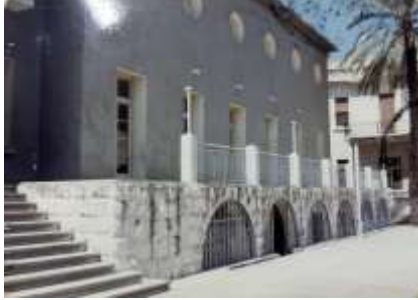
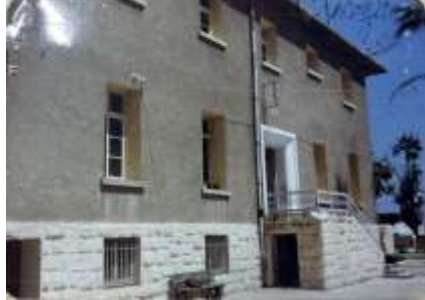
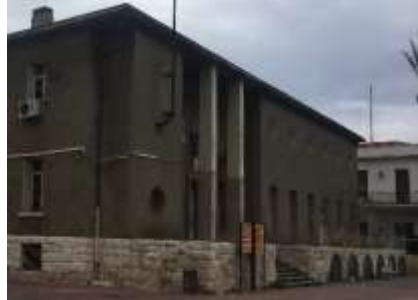
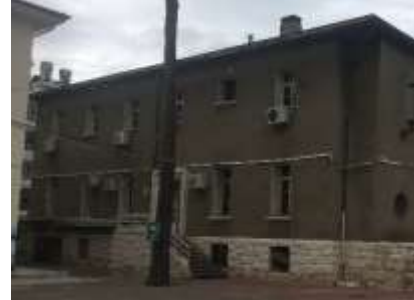
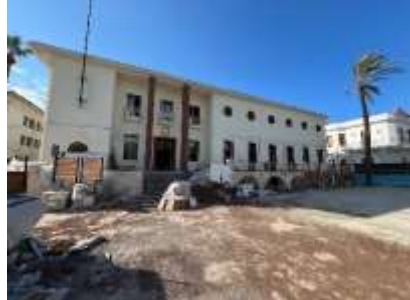
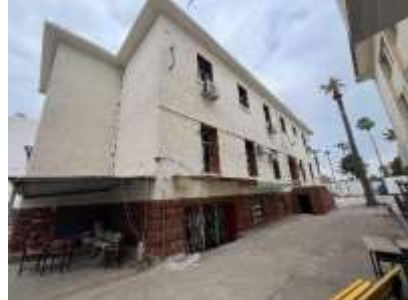
Tablo 4. Yapının cephe özelliklerinin değişimi

| | Kuzey Cephesi | Doğu Cephesi |
|---|---|---|
| 1.Dönem cephe çizimleri, Nafia Vekâletince hazırlatılan projeden yararlanılarak yazarlar tarafından oluşturulmuştur (DAB Cumhuriyet Arşivi). | | |
