İstanbul'daki Mimar Sinan Eseri Yeniden İşlevlendirilmiş Medreselerin Yeni İşlev Gereği Değişen Mimari Özellikleri

Bekir Hüseyin TEKİN*

Architectural Characteristics Replacement Due To New Function Of The Re-Functioned Madrasahs Belonging To Mimar Sinan Located In Istanbul

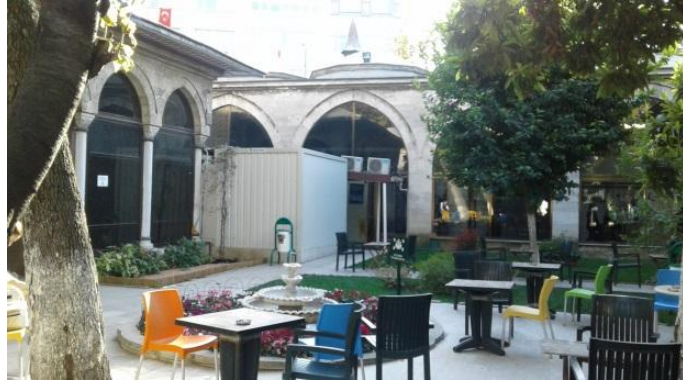
Şekil 5-6: Yavuz Selim medresesi avlu kullanımı ve ekler (2017)

Revak-Avlu: Avluda yapıya uygun olmayan bir büfe eklenmiştir. Avlu peyzaj düzenlemesi yapılarak açık kafeterya olarak kullanılmaktadır. Avluda yapıya uyumsuz bir konteynır bulunmaktadır (Şekil 5-6). Revaklar camekânla kapatılarak koridor, bekleme holü ve hasta kabul birimlerine dönüştürülmüştür (Şekil 7).

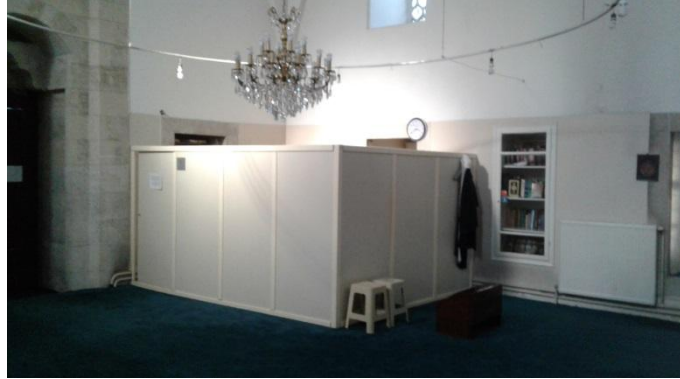
Şekil 7-8: Yavuz Selim medresesi revak ve dershanenin mevcut kullanımı (2017)

Başoda: Uzun yıllar mescit olarak kullanılan dersane günümüzde de halka açık bir mescit olarak kullanılmaktadır. Bayanlar bölümü yapılırken yapının kütle bütünlüğünü bozacak niteliksiz ekler yapılmıştır (Şekil 8). Başodanın revak kısmı da kapatılarak ayakkabılık ve depo olarak kullanılmaktadır.

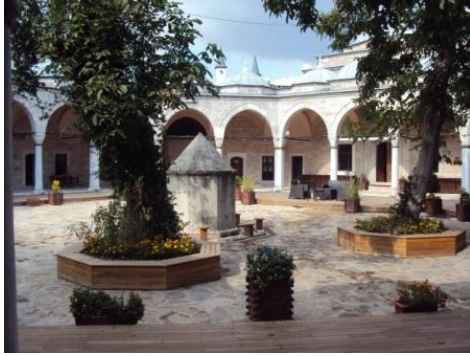
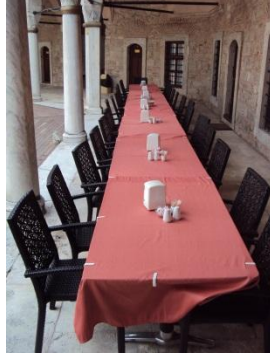
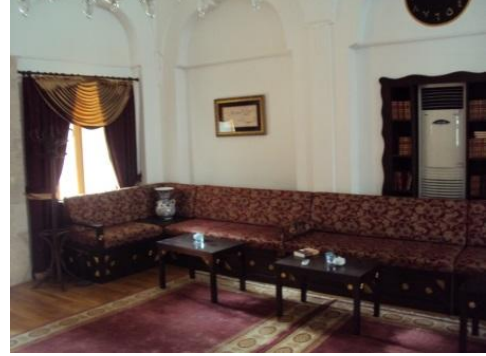
Şekil 11-12-13: Rüstem Paşa medresesi avlu, revak ve derşane (2017)

Revak-Avlu: Özgün durumuna uygun şekilde restore edilmiştir. Avlu peyzajı yeniden düzenlenmiştir. Revakların ön kısmına ahşap yürüme platformu eklenerek yarı açık dinlenme ve etkinlik alanı olarak kullanılmaktadır (Şekil 11-12).

Başoda: Dershane ve toplanma odası olarak kullanılmaktadır (Şekil 13).

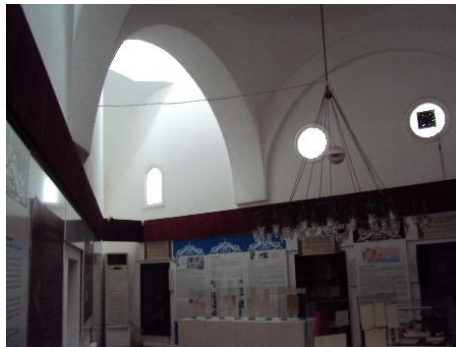
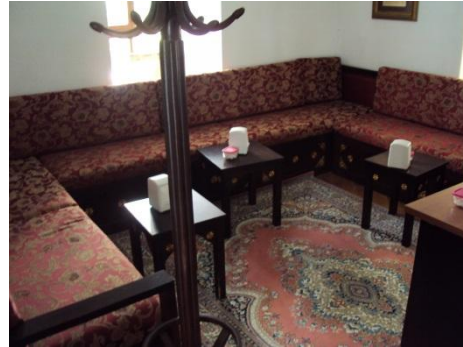
Şekil 14-15: Rüstem Paşa medresesi hücreler (2017)

Hücreler: Üç hücre müzeye dönüştürülmüştür. Diğer hücreler ise yönetim, derslik, mutfak, depo gibi birimlere dönüştürülmüştür (Şekil 14-15).

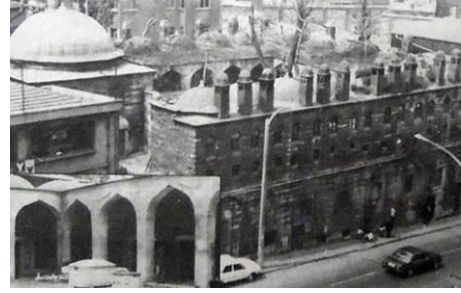
Şekil 17: Caferağa medresesi 1989 (Tercüman Gazetesi, 28 Mayıs 1989)

Mevcut işlev öncesi kullanım şekli: Barınak olarak kullanılan medrese 1989 yılında Türk Kültürüne Hizmet Vakfı(TKHV)'na tahsis edilmiştir [20].

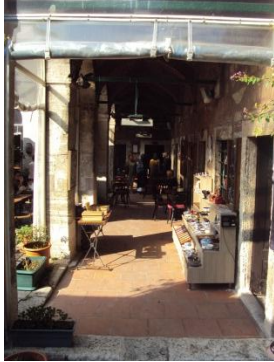
Şekil 18: Caferağa medresesi revak (2017)

Revak-Avlu: Revaklar yapılan eserlerin sergi ve satışı amacıyla kullanılmaktadır (Şekil 18). Avlu ise kafeterya olarak kullanılmaktadır (Şekil 19).

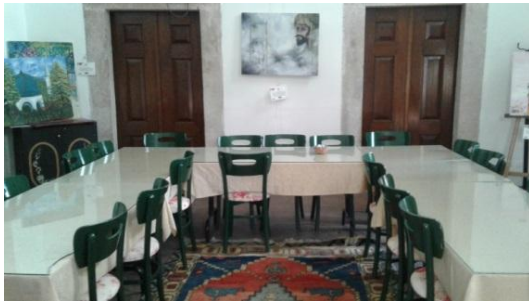
Şekil 20: Caferağa medresesi başoda (2017)

Başoda: Sınıf olarak kullanılmaktadır (Şekil 20).

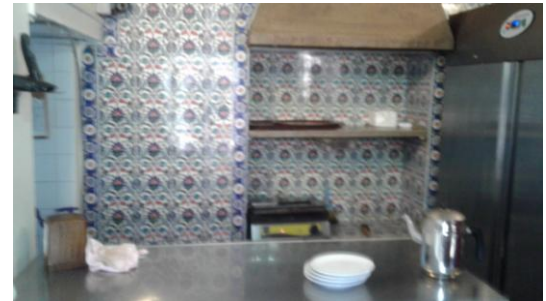
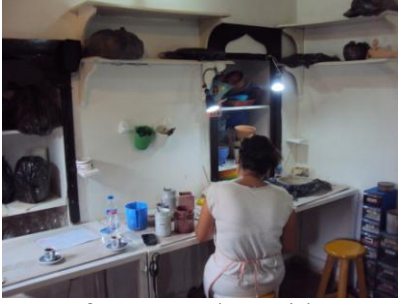
Hücreler: Sanat atölyeleri, mutfak ve idari birim olarak kullanılmaktadır. Hücrelerde kubbe sıvaları kaldırılarak orijinal tuğla örgüsü ortaya çıkarılmıştır (Şekil 21-22-23).

Şekil 21: Caferağa medresesi hücre-mutfak kullanımında (2017)

Şekil 22: Caferağa medresesi hücre- atölye kullanımında (2017)

Şekil 23: Caferağa medresesi hücre-ofis kullanımında (2017)

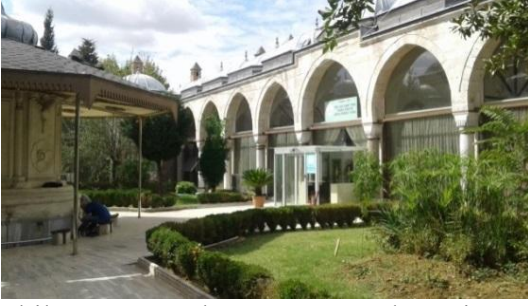
Şekil 26: Kara Ahmet Paşa Medresesi avlu (2017)

Revak-Avlu: Avlu, camiyle ortak kullanımdadır (Şekil 26). Revaklar kapatılarak koridor, dinlenme alanları, etüt salonu ve mescit olarak kullanılmaktadır (Şekil 27).

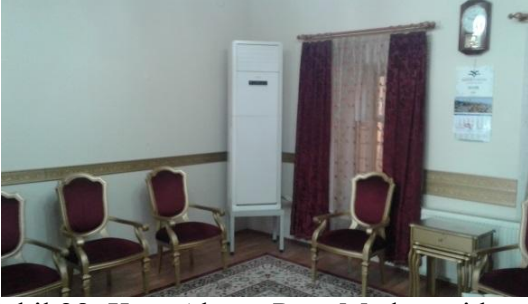
Şekil 28: Kara Ahmet Paşa Medresesi başoda (2017)

Başoda: Çok amaçlı salon olarak kullanılmaktadır (Şekil 28).

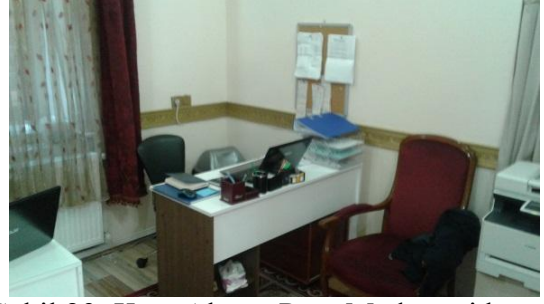
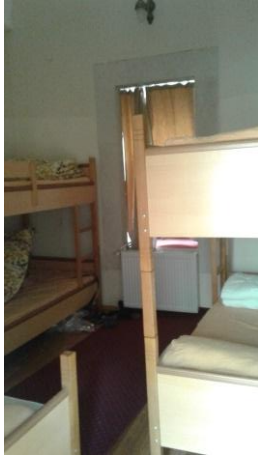
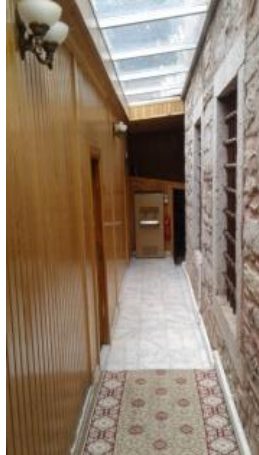
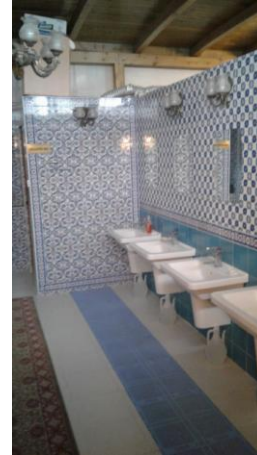
Şekil 30-31-32: Kara Ahmet Paşa Medresesi hücre kullanımı ve ek binalar (2017)

Hücreler: Üniversite öğrencilerinin yatakhaneleri ve idari birimler olarak kullanılmaktadır (Şekil 29-30).

Cephe anlayışındaki değişiklikler: Arka cephe ek ahşap bina yapılarak kapatılmıştır. Ahşap kısımda yemekhane, soyunma odaları ve ıslak hacimler vardır (Şekil 31-32). Ön cephede ise revaklar camekânla kapatılmıştır.

Şekil 29: Kara Ahmet Paşa Medresesi hücre ofis kullanımında (2017)

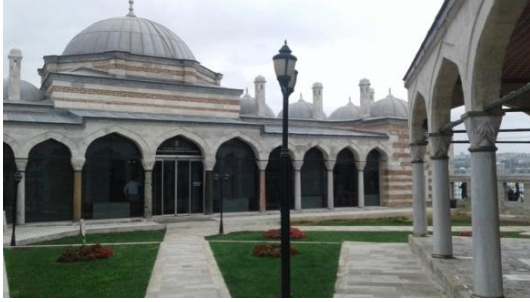
Şekil 35: Şemsi Ahmet Paşa medresesi avlu cami ile ortak kullanımda (2017)

Revak-Avlu: Avlu, camiyle ortak kullanımdadır. Revaklar camekânla kapatılarak okuma ve çalışma mekânlarına dönüştürülmüştür (Şekil 35-36).

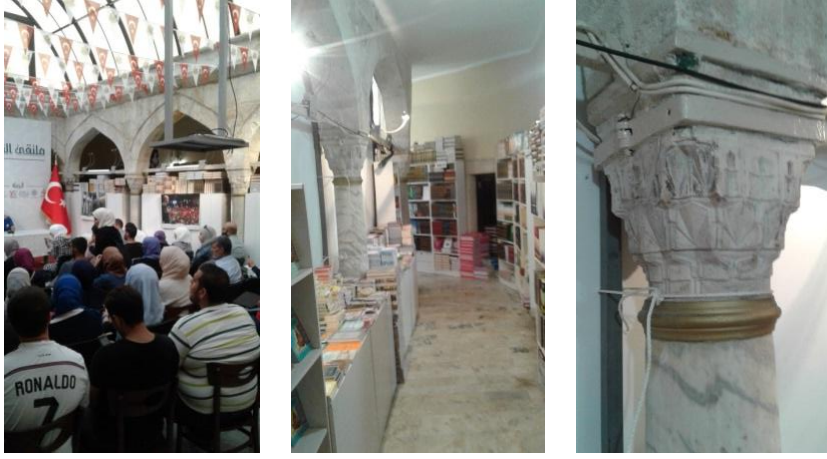
Şekil 38-39-40: Mehmet Ağa medresesi avlu, revak, tesisat ekleri (2017)

Revak-Avlu: Avlu kapatılarak çok amaçlı salona dönüştürülmüştür (Şekil 38). Revaklar sirkülasyon alanı olarak kullanılmaktadır. Döşemeler mermer ile kaplanmıştır. Niteliksiz ekler ve yüzeylerde malzeme bozulmaları vardır (Şekil 39-40).

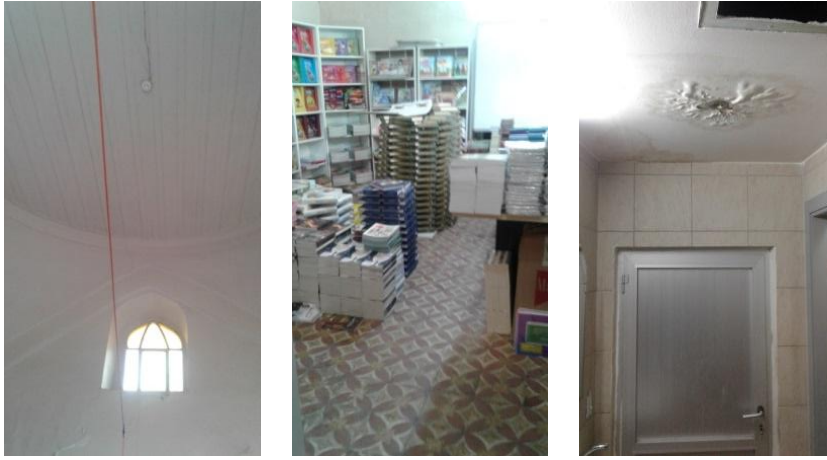
Şekil 41-42-43: Mehmet Ağa medresesinde gözlemlenen koruma problemleri (2017)

Başoda: Dershane olarak kullanılmaktadır. Kubbe kısmına ahşaptan ara kat eklenmiştir (Şekil 41).

Hücreler: İdari ofisler ve eğitim birimleri, mutfak, tuvalet, depo olarak düzenlenmiştir. Döşemeler yer yer mermer, seramik, ahşap rabita veya laminant parke ile kaplanmıştır. Niteliksiz ekler ve yüzeylerde malzeme bozulmaları vardır (Şekil 42-43).

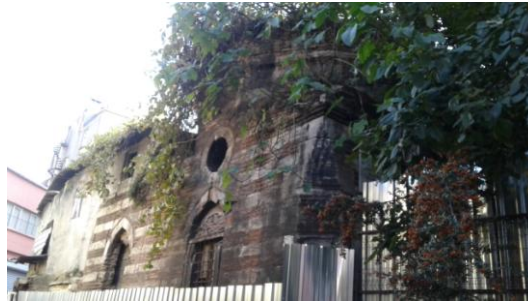
Şekil 44: Kepenekçi Hoca Sinan medresesi (2017)

İstanbul'da mevcut Mimar Sinan eseri yeniden işlevlendirilmiş 19 medreseden 13 medrese mevcut işlevleriyle iyi korunmaktadır, 5 medresenin restore edilmesi, 3 medresenin basit onarım geçirmesi, 5 medresenin ise yapının korunması amacıyla işlevinin değiştirilmesi gerekmektedir. Ayrıca bu 19 medresenin haricinde Mimar Sinan eseri olan kullanım dışı diğer 9 medresenin yeniden işlevlendirilmesi, özellikle yok olma tehlikesiyle karşı karşıya olan Kepenekçi Hoca Sinan medresesine müdahale edilmesi gerekmektedir (Şekil 44).
