Araştırma Makalesi

### Tarım Römorklarında İkaz İşaretlerinin Görünürlük ve Trafik Güvenliği Üzerine Etkileri: Aydın ili Örneği <sup>†</sup>

### Effects of Warning Signs on Visibility and Traffic Safety in Agricultural Trailers: The Case of Aydın Province

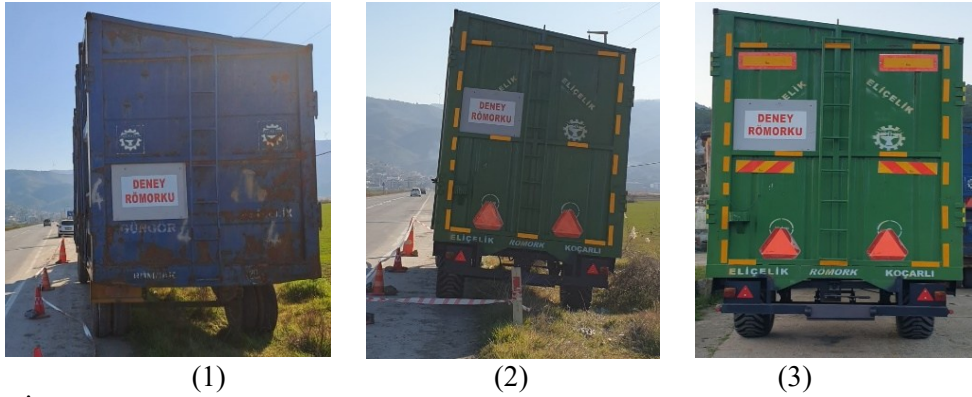
Araştırmada tarım römorklarının farkındalıklarının belirlenmesi amacıyla bölgede yaygın kullanılan ve pamuk römorku olarak adlandırılan 8 metre uzunluğunda 2.5 metre genişliğinde, 4.10 metre yüksekliğindeki römorkta 3 farklı tip ikaz ve uyarı işaretine sahip römork kullanılmıştır. Bunlar; (1) İkazsız (ikaz işaretleri olmayan) römork, (2) TSE normlarına uygun işaretli römork, (3) TSE normlarına ek işaretli römorktan oluşmuştur (Şekil 1). Birinci römork üzerinde ikaz işareti bulunmamaktadır. İkinci tip römork TSE (Türk Standartları Enstitüsü) normlarına uygun, karayolu trafik izni almış ve hazırda yeni satışa uygun özelliktedir. İkinci tip römorklarda, geri vites lambaları (Opsiyonel), arka sinyal lambaları, tehlike ikaz sinyali, stop lambaları, ön konum lambaları, arka konum lambaları, arka sis lambaları (Opsiyonel), park lambaları (Opsiyonel), uç hat işaret lambaları, üçgen olmayan yan geri yansıtıcılar, arka tescil plakası lambaları, üçgen olmayan ön geri yansıtıcılar, yan işaret lambaları, dikkat işaretleri (Opsiyonel), üçgen arka geri yansıtıcılar bulunmaktadır (Anonim 2019). Üçüncü tip römorkta ise, TSE işaretlemelerine ek işaretlemelerde römorkta ek geri ve yönlendirici yansıtıcılar, yanlarda römork enini belirtmesi için takoz lambalar, yine yanlarda ve arkalarda karanlıkta yol koşullarında sürücülerin farlarından gelen ışık ile yansıtıcılara yönlendirecek ek aydınlatma tertibatları bulunmaktadır.

Şekil 1. (1) İkazsız (ikaz işaretleri olmayan) römork, (2) TSE normlarına uygun işaretli römork, (3) TSE normlarına ek işaretli römork.
