# Karasu ve Murat Nehirlerinin mendereslenme dinamikleri: 1972–2022 dönemine ait morfometrik bir değerlendirme

## *Meander dynamics of the Karasu and Murat Rivers: A morphometric assessment for the period 1972–2022*

Dölek, İ. (2025). Karasu ve Murat Nehirlerinin mendereslenme dinamikleri: 1972–2022 dönemine ait morfometrik bir değerlendirme. *Türk Coğrafya Dergisi* (88), 25–40.  
<https://doi.org/10.17211/tcd.1707663>

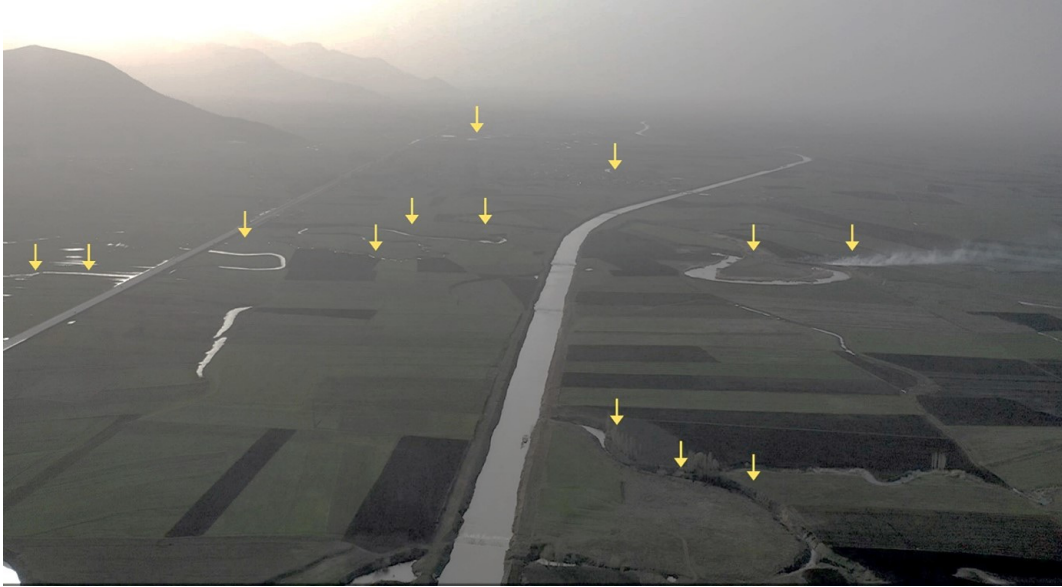
**Foto 1.** Karasu Nehri yatağında kopuk menderesler (Muş Ovası, Muş Havalimanı güneyi, 2022). Görselde ok işaretleri, ıslah müdahaleleri sonrasında akarsu kanalından ayrılan eski menderes izlerini göstermektedir. Bu tür kopuk menderesler, kanalın yapay olarak stabilize edilmesinin ardından flüvyal sistemin doğal evrim kapasitesinin sınırlandırıldığının somut göstergeleridir.

**Photo 1.** Abandoned meander loops along the Karasu River channel (Muş Plain, south of Muş Airport, 2022). Arrows indicate former meander traces that became disconnected from the active channel following river training interventions. Such abandoned meanders provide tangible evidence that artificial channel stabilization constrains the natural evolutionary capacity of fluvial dynamics.

1972–2001 dönemi sonunda yalnızca kanal uzunluğunda kısalma ve menderes sayısında azalma yaşanmamış, aynı zamanda sinüzoidal değerlerinde de düşüş eğilimi gözlenmiştir. Bu değişimlerin doğal flüvyal dinamiklerin yanı sıra, sık yaşanan taşkınlar (Dölek, 2013; 2015; Dölek vd., 2017; Kalın, 2024) ve bunların tetiklediği yatak ıslahı müdahaleleri ile ilişkili olduğu değerlendirilmektedir (Fotoğraf 1).

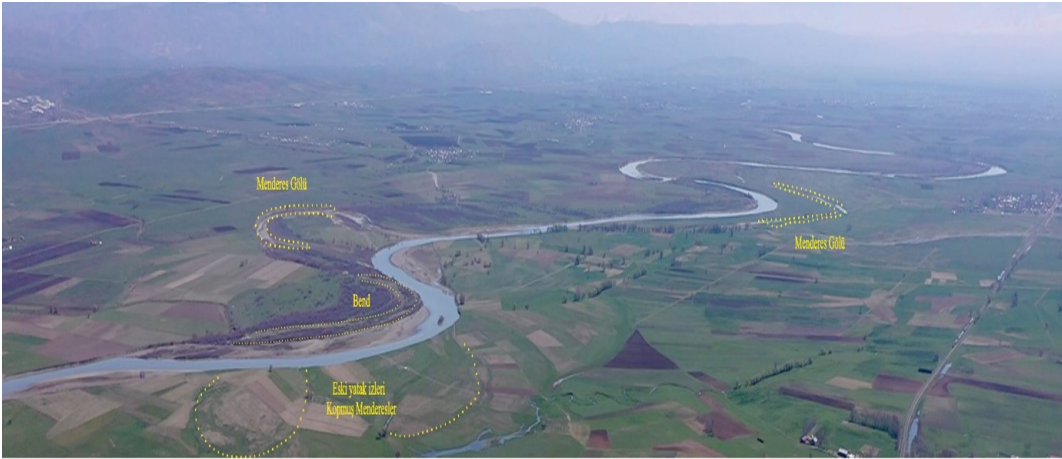
**Foto 2.** Murat nehrinin batı kolu üzerinde gözlenen yatak değişim izleri (Muş Ovasının güneybatısı, 2023). Fotoğrafta, menderes göçü ve yanal erozyon süreçlerinin oluşturduğu eski kanal izleri açıkça seçilmektedir. Bu tür izler, nehir yatağının kısa dönemli morfolodinamik tepkilerini ve kanal stabilitesindeki değişimleri göstermesi bakımından önemlidir.

**Photo 2.** Traces of channel migration observed along the western branch of the Murat River (southwestern Muş Plain, 2023). The photograph clearly illustrates abandoned channel scars formed by meander migration and lateral erosion processes. Such features provide valuable evidence of the river's short-term morphodynamic responses and variations in channel stability.

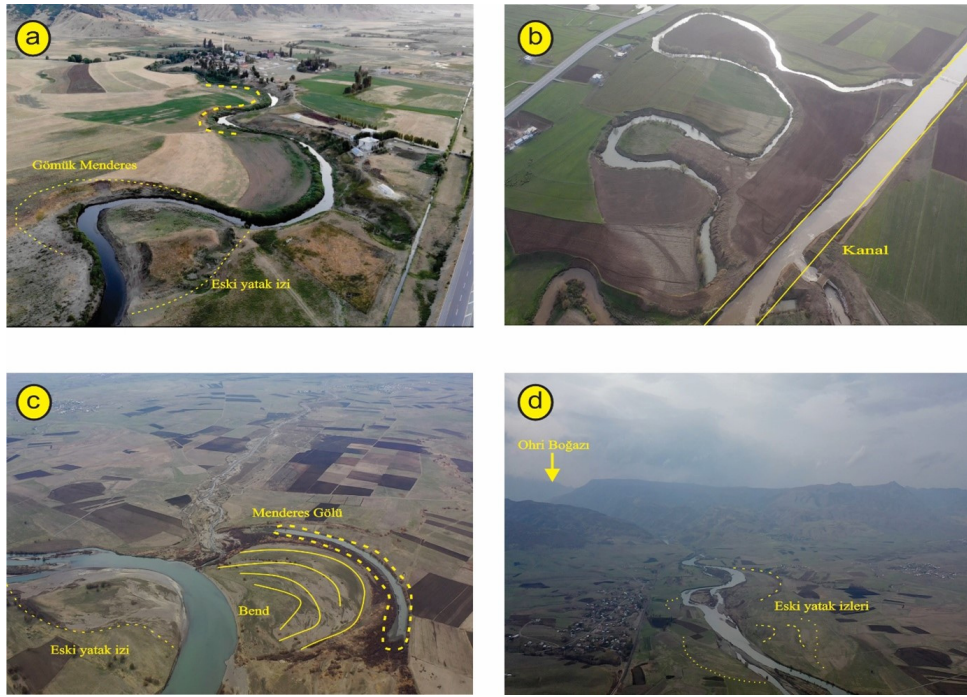
**Foto 3.** Karasu ve Murat Nehirlerinde gözlenen yatak değişimine ait izler.

**Photo 3.** Traces of channel changes observed in the Karasu and Murat Rivers.
