# Kültür Varlıklarının Korunmasının ve Algılanabilirliklerinin Sağlanması ve Yönetimsel ve Hukuki Boyutu: Malatya Karakaş Konağı

Doç. Dr. Yüksel Gögebakan

## CONSERVATION OF CULTURAL PROPERTIES AND THE ADMINISTRATIVE AND LEGAL DIMENSIONS OF ENSURING THEIR PERCEPTIBILITY: THE CASE OF MALATYA KARAKAŞ MANSION

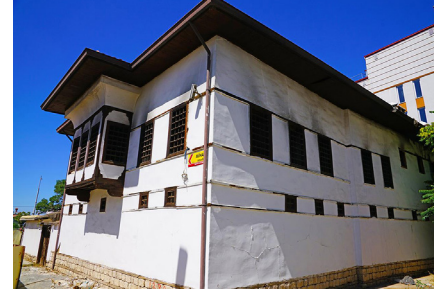
Görsel 1. Karakaş Konağı Güney Batı Cephesi (Solda)

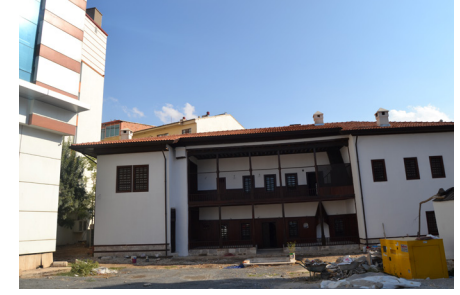
Görsel 2. Karakaş Konağı Cephe Giriş/Kuzey Cephe Görünümü (Sağda)

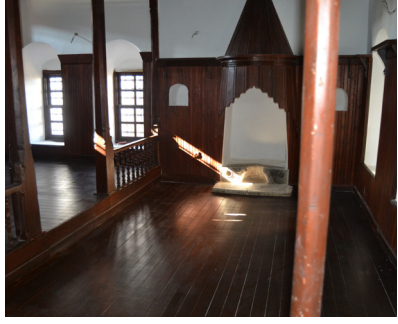
Görsel 3. Karakaş Konağı Zemin Kat (Solda)

Bu eyvanda aynı zamanda, girişin sağ tarafında, bir davlumbazlı ocak yeri de bulunmaktadır. Aynı eyvandan ahşap bir kapı ile 2 salon ve 6 odanın bulunduğu zemin kata geçilmektedir (Görsel 3).

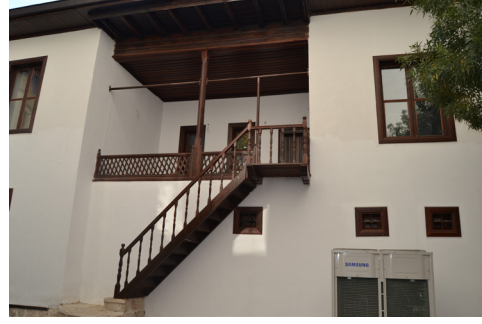
Görsel 4. Karakaş Konağı Güney Cephe Görünümü (Sağda)

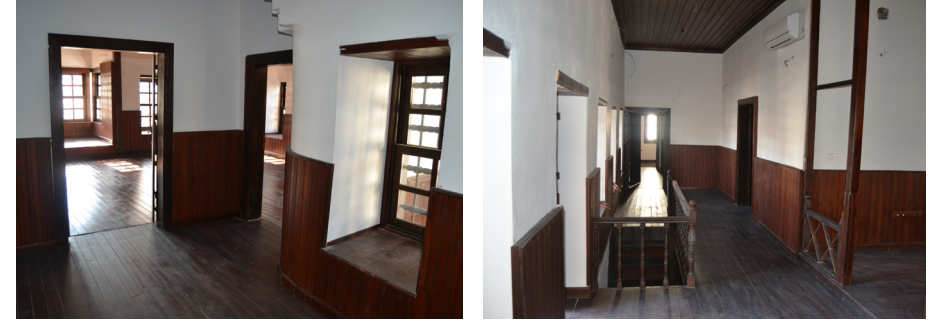
Görsel 5. Karakaş Konağı I. Kat (Solda)

Görsel 6. I. Kata Çıkışın Sağlandığı Merdivenli Görünümü (Sağda)

Yapının birinci katına iki ayrı çıkış bulunmaktadır. Bunlardan birisi bahçe tarafından yapının doğusunda bulunmakta ve dışarıdan ahşap bir merdivenle sağlanmaktadır. Diğer çıkış ise ana giriş kapısının sağında yer alan ve yapının içinde bulunan ahşap merdivenli bölümdür. Bahçe tarafından yukarı kata çıkışı sağlayan merdivenin bulunduğu kısımda geniş bir eyvan mevcut olup balkon görünümündedir (Görsel 4). Buradan da yine ahşap bir kapı ile 2 salon ve 6 odadan oluşan birinci kata girilir (Görsel 5). Buradaki odalardan birisi ahşap çıkma ile caddeyi görür nitelikte olup genişletilmiştir. Yapıdaki genel görünüm tümüyle bahçe yönüne hakim bir durum arz etmektedir. Batı cephesi yüzeyinde bulunan çıkma kale görümlü yapının cephe yüzeyinde bir hareketlilik sağlamaktadır (Görsel 1). Birinci kata çıkışı sağlayan diğer ahşap merdiven ise binanın içerisinde girişin sağ tarafında yer almaktadır (Görsel 6). Yapı orijinal görünümünü zamanla yapılan onarımlarla ciddi anlamda yitirmiştir (Görsel 7). 2000-2001 (Görsel 8) ve 2008 yıllarında (Görsel 1) restore edilen ve bir restorasyon çalışması da günümüzde (2017) devam eden konak, devrinin bağ evleri özelliğini tamamen üzerinde taşımakta ve geleneksel Malatya evleriyle ilgili olarak her yönüyle bilgi verir niteliktedir (Malatya Kültür Envanteri, 2014: 99). Konak, klasik anlamda bir Türk evi niteliği taşımasından dolayıdır ki, geleneksel Malatya konut mimarisi hakkında vermiş olduğu bilgi bakımından da önem taşımaktadır.

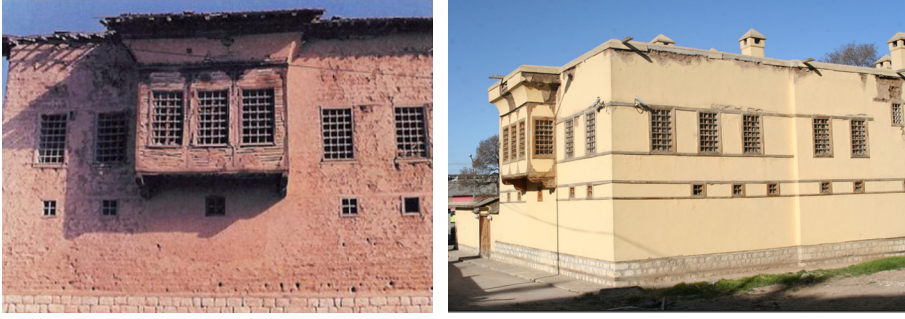
Görsel 7. Konağın Restorasyondan Önceki Görünümü (Solda)

Görsel 8. Konağın 2000-2001 Yıllarındaki Restorasyondan Sonraki Görünümü (Sağda)

Yapının ilk dönemlerine ait görseller, kültür varlığı konumundaki bu yapının onarımlarla nasıl bir değişime uğradığını göstermektedir. Nitekim 2000-2001 yıllarında yapılan onarımın yapının önceki görüntüsüyle hiçbir örtüşen yönünün olmaması gibi, 2008 yılında yapılan onarımın da daha önce yapılanla hiçbir benzerliği bulunmamaktadır. Bu durum da yapının onarımında ne vahim hatalar yapıldığını ortaya koymaktadır.

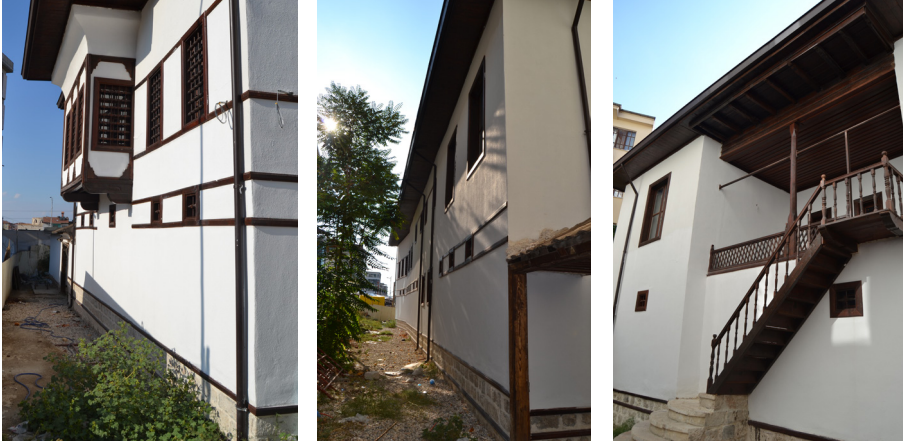
Görsel 9. Batı Cepheden Görünüm (Solda)

Görsel 10. Güney Doğu Cepheden Görünüm (Ortada)

Görsel 11. Güney Cepheden Görünüm (Sağda)

rule'nun bu kararına istinaden önceki planlardaki 5 katlı inşaat yoğunluğu 4 kata indirilmiştir. Konak etrafında 1 No.lu parsel hariç diğer parsellerde kurul kararı doğrultusunda yapılaşmaya gidilmiş ve kültür varlığı konusunda bulunan konağın gabarisinin çok üstünde bir görünüm ortaya çıkmıştır. Tescilli kültür varlığı olan konak, etrafındaki yapıların arasına sıkışıp kalmıştır (Görsel 11).

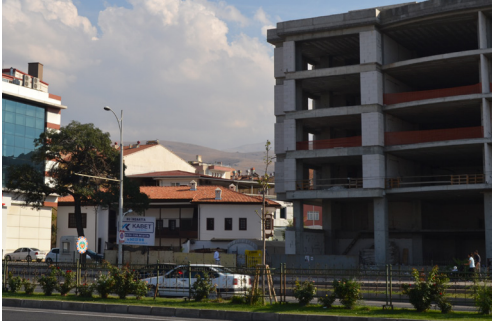
Görsel 12. Cepheden Görünümü (Solda)

nın 3, 4, 5 sayılı parsellerinde 3 metre çekme mesafesi bırakılarak bitişik nizam 4 katlı ve aynı adanın 6 parselinde de bitişik nizam 2 katlı bina inşa edilmiş olup, konağın doğu tarafında yapılaşma tamamlanmıştır. Bu yapılaşma kültür varlığı konumundaki Karakaş Konağı'nın doğu, güneydoğu ve kuzeydoğu ekseninde görünebilirliğini/algılanabilirliğini olumsuz yönde etkilemiştir. İnşa edilen bu yapıların konak ile aralarındaki çekme mesafelerinin çok yetersiz oluşu ve bu yapılara verilen 4 ya da 5 kat bina yüksekliği, yapının kütle ve gabarisi ile uyumsuz bir yapılaşmanın ortaya çıkmasına neden olmuştur. Hatta bu yapılar Karakaş Konağı'nın çok yakın mesafelerden bile görünebilirliğini/algılanabilirliğini ortadan kaldırmıştır. Bu olumsuz durum yapının sadece batı, kuzeybatı ve güney batı ekseninde bir görünürlük kazanmasına imkan hazırlarken yeni inşa edilen yapı ile (1 No.lu parsel) bu cephelerden sağlanan görünürlük de tamamen ortadan kalkmıştır (Görsel 12-13).

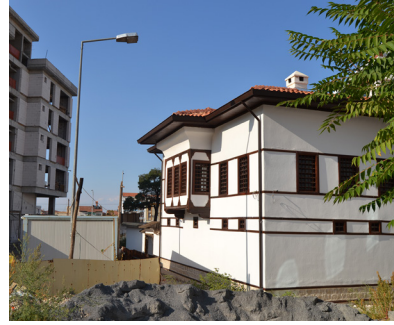
Görsel 13. Güney Batı Cepheden Görünümü (Sağda)

yapının yok edilmesi ile aynı anlamı taşımaktadır. Ancak burada şunu da belirtmek gerekir ki 1324 adanın 2, 3, 4, 5, 6 No.lu parsellerde konak ile arasında 5,00 ve 3,00 metre çekme mesafesi bırakılarak binalar inşa edilmiştir. Bu inşa edilen yapılara göre aynı ada 1 No.lu parselin çekme mesafesinin daha fazla olduğunu da belirtmekte fayda vardır. Yani diğer parsellere verilen yapı iznin yanında daha fazla çekme mesafesi bırakılan bir parselde inşa izninin verilmemesi de çelişki yaratmaktadır (Görsel 13).

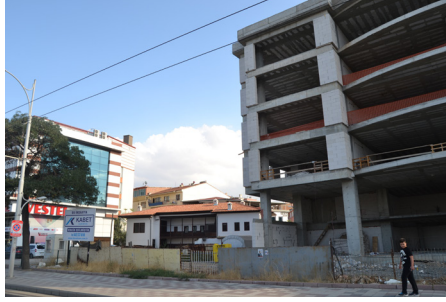
Görsel 14 Cepheden Görünümü (Solda)

Mimari konumdaki bir kültür varlığının görünürlüğü/algılanabilirliği sadece 10 ya da 15 metrelik bir alandan sağlanamaz. İnşa edilen yapılar, her ne kadar Karakaş Konağı ile arasında yer yer farklı ölçülerde çekme mesafelerine sahip olsalar da, yapılara verilen yükseklikle, konağın algılanabilir cephesi tamamen ortadan kaldırılmıştır (Şekil 14-15). Kaldı ki kültürel açıdan değere sahip bir mimari yapının etrafındaki koruma alanının tespiti, sadece yapının görünebilirliğiyle ilgili olmayıp, yapı silüetinin olumsuz yönden etkilenmemesi ile de direkt bağlantılıdır. Kent silüetlerinin şekillendirilmesinde kültür varlığı konumundaki mimari yapılar belirleyici olmaktadır/olmalıdır. Öyle ki kültürel ve tarihsel değere sahip, farklı geleneklere ve düşünsel başarılarla şahit bu yapılar, dünyanın birçok kentinde -özellikle gelişmiş batılı ülke kentlerinde- ortaya çıkan panoramik görüntünün ana taşıyıcı unsuru olma özelliğine sahiptir. Ama maalesef ülkemiz bu hususta gelişmiş batılı ülkelerin göstermiş olduğu hassasiyete henüz tam anlamıyla ulaşamamıştır. Nitekim Dolmabahçe Sarayı'nın (İstanbul) arkasında bulunan ve hukuki açıdan kaçak/yasak olduğu sabit

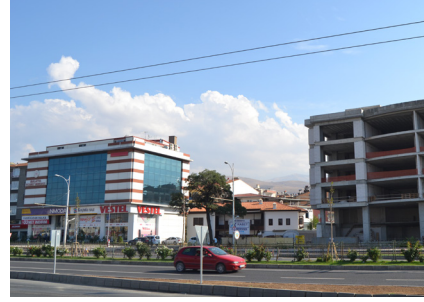
Görsel 15. Cepheden Görünümü (Sağda)
