## ŞİLE’NİN GELENEKSEL KONUT DOKUSU ÜZERİNDE ARCGIS TABANLI ANALİTİK İNCELEME: AKÇAKESE VE BALİBEY ÖRNEKLERİ

**Tür:** Araştırma Makalesi

## ARCGIS-BASED ANALYTICAL STUDY ON THE TRADITIONAL HOUSING TEXTURE OF ŞİLE: CASE STUDIES OF AKÇAKESE AND BALİBEY

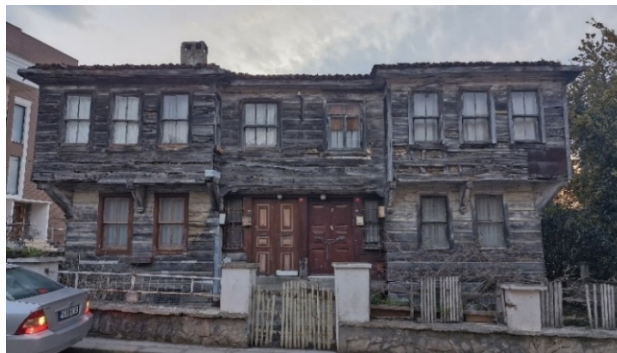
**Şekil 8.** Şile Fener Sokak’ta No:12A ve 12B’de yer alan ve özgünlüğünü büyük ölçüde korumuş simetrik ikiz planlı yapı (3 Nisan 2025’te yazar tarafından fotoğraflanmıştır).

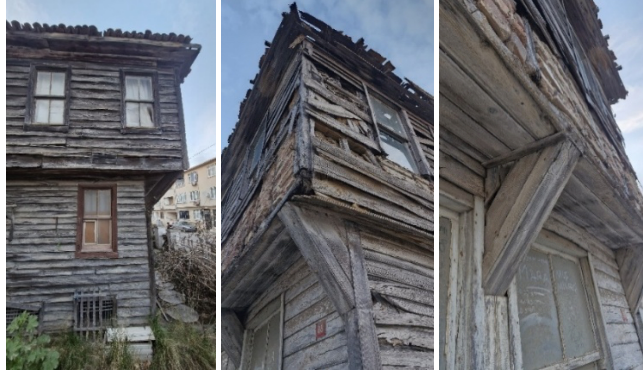
**Şekil 9.** Balibey Mahallesi’nde bulunan geleneksel evlerde çıkma ve payanda örnekleri (3 Nisan 2025’te yazar tarafından fotoğraflanmıştır).

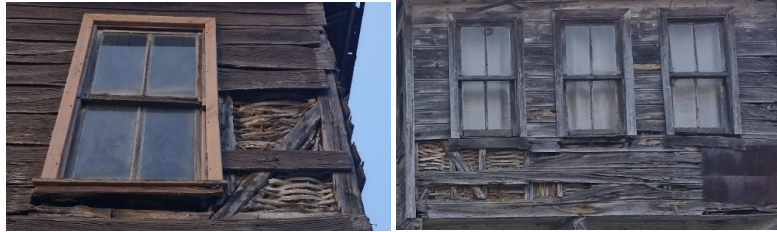
**Şekil 10.** Balibey Mahallesi’ndeki konutlardan ahşap kaplamanın kaybıyla açığa çıkan dal-örgü tekniği örnekleri (3 Nisan 2025’te yazar tarafından fotoğraflanmıştır).

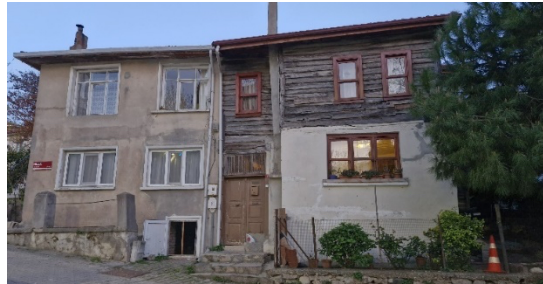
**Şekil 13.** Hacıkasım Mahallesi Müjde Sokağı’nda geleneksel Türk evine betonarme eklenti (3 Nisan 2025’te yazar tarafından fotoğraflanmıştır).

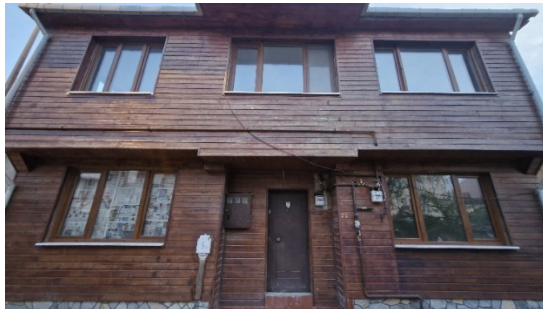
**Şekil 14.** Balıkbey Mahallesi’nde yapılan kapsamlı restorasyon ile özgünlüğünü neredeyse kaybetmiş ve ‘tarihi’ değeri okunamayan yapı (3 Nisan 2025’te yazar tarafından fotoğraflanmıştır).

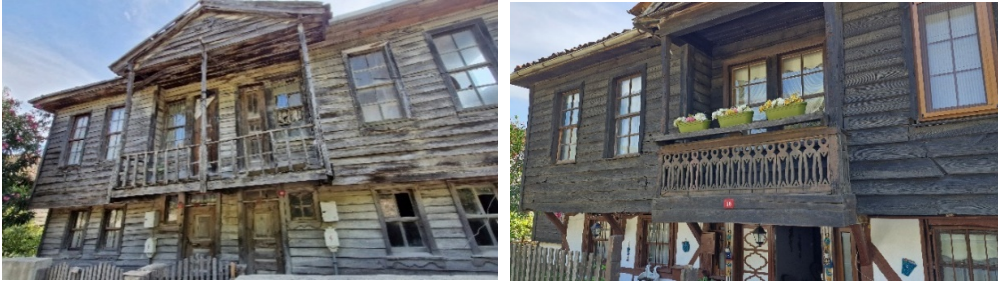
**Şekil 15.** Akçakese Köyü'nde özgünlüğünü büyük ölçüde korumuş simetrik ikiz planlı geleneksel konutlar, Akçakese Caddesi No:61-63 ve 59 (28 Ağustos 2024'te yazar tarafından fotoğraflanmıştır).

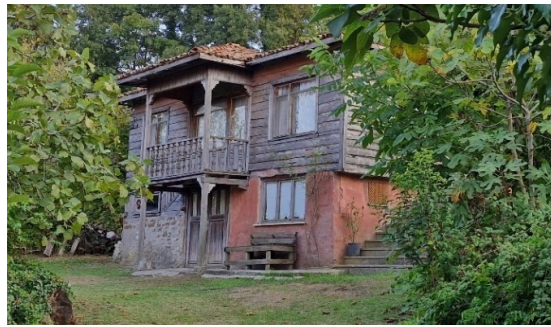
**Şekil 16.** Akçakese Köyü'nde özgünlüğünü büyük ölçüde korumuş simetrik geleneksel yapı, Üst Kavaklar Sokak, No:3 (28 Ağustos 2024'te yazar tarafından fotoğraflanmıştır).

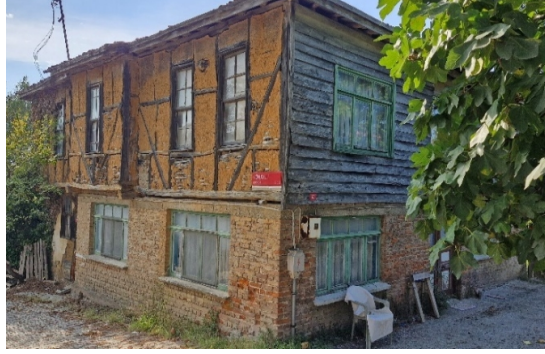
**Şekil 17.** Akçakese Köyü'nde zemin kat strüktürü betonarme döşeme ve harman tuğla ile değiştirilen, üst katlarında ise geleneksel ahşap karkas ve dal-örgü sistemi okunabilen geleneksel ev, Akçakese Caddesi No:51 (28 Ağustos 2024'te yazar tarafından fotoğraflanmıştır).

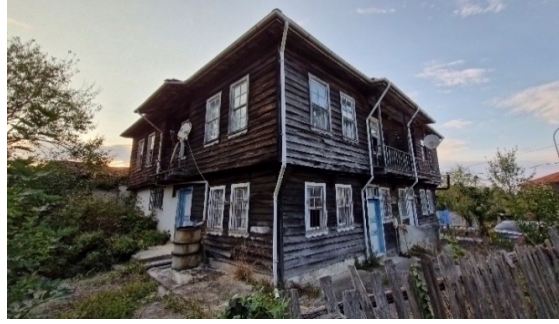
**Şekil 18.** Akçakese Köyü'nde özgünlüğünü büyük ölçüde korumuş ancak muhtes çatı katı aralığı ve yağmur iniş boruları gibi eklentiler alan geleneksel yapı, Hidayet Sokak, No:6A (28 Ağustos 2024'te yazar tarafından fotoğraflanmıştır).

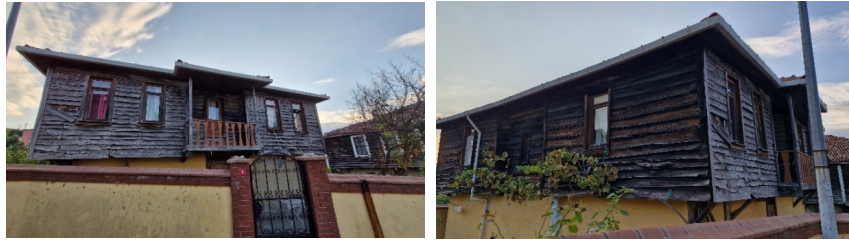
**Şekil 19.** Akçakese Köyü'nde özgünlüğünü büyük ölçüde korumuş ancak muhtes balkon korkuluğu ve yağmur iniş boruları gibi eklentiler alan ve zemin katı sıvanarak sarı renge boyanan geleneksel yapı, Hidayet Sokak, No:4 (28 Ağustos 2024'te yazar tarafından fotoğraflanmıştır).

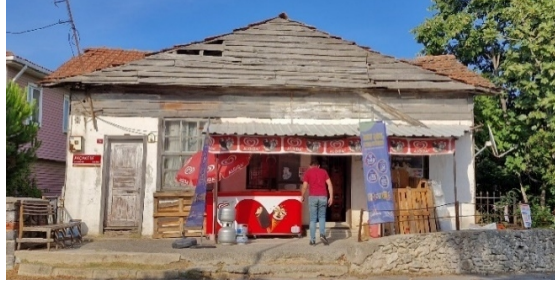
**Şekil 20.** Akçakese Köyü'nde tek katlı, köy marketine çevrilen geleneksel yapı (28 Ağustos 2024'te yazar tarafından fotoğraflanmıştır).

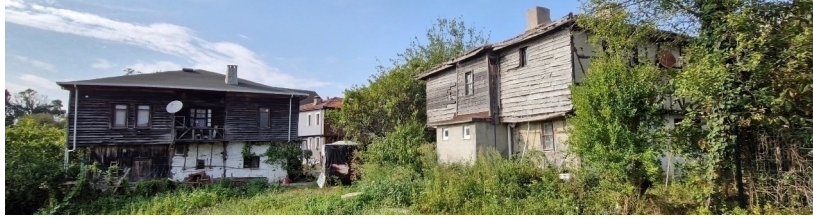
**Şekil 21.** Akçakese Köyü'nde ayırık nizamlı bahçeli yapılar (28 Ağustos 2024'te yazar tarafından fotoğraflanmıştır).

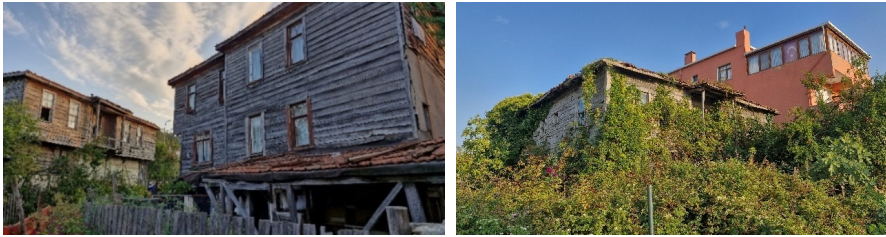
**Şekil 22.** Akçakese Köyü'nde eski yapıların birbiriyle ayırık nizam ilişkisi ve eski-yeni yapıların birbirini görsel açıdan olumsuz etkileyen ilişkisi (28 Ağustos 2024'te yazar tarafından fotoğraflanmıştır).

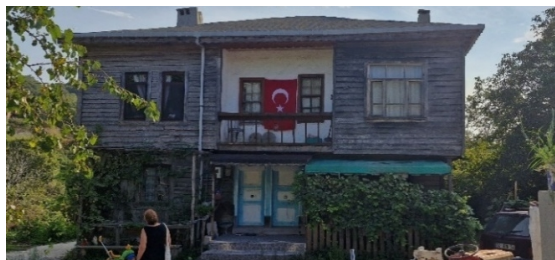
**Şekil 23.** Akçakese Köyü'nde 2 farklı aile tarafından kullanılan konut, Konaklı Sokak, No:13/1 (28 Ağustos 2024'te yazar tarafından fotoğraflanmıştır).

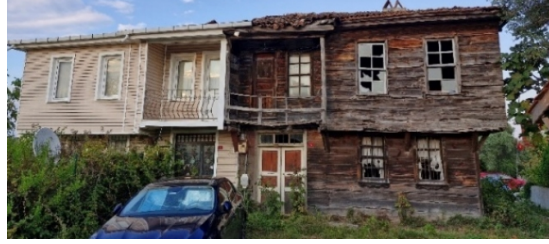
**Şekil 24.** Akçakese Köyü'nde 2 farklı aile tarafından kullanılan ikiz nizamlı 2 konut. Sağdaki özgünlüğünü büyük ölçüde korurken, soldaki yapı kapsamlı olarak yenilenmiş ve özgünlüğünü kaybetmiştir. Cuma Sokak, No:3-5 (28 Ağustos 2024'te yazar tarafından fotoğraflanmıştır).

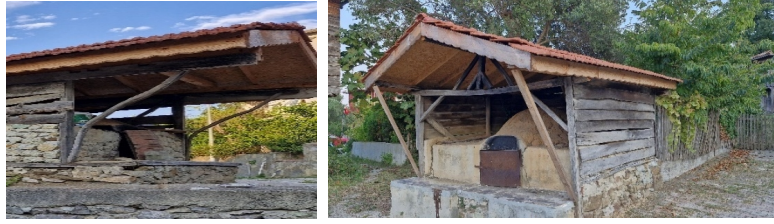
**Şekil 25.** Akçakese Köyü Akçakese Caddesi ve Cuma Sokak'ta konumlanan geleneksel fırın yapıları (28 Ağustos 2024'te yazar tarafından fotoğraflanmıştır).

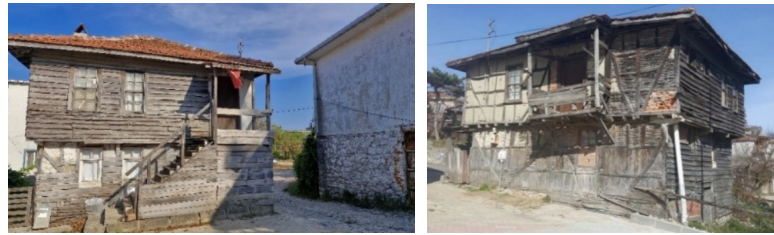
**Şekil 26.** Akçakese Köyü'nde alt ve üst katı iki bağımsız konuta ayrıldığı için muhdes merdiven eki alan geleneksel yapı, Emsal Sokak, No:1 (28 Ağustos 2024'te yazar tarafından fotoğraflanmıştır). Yapının arka cephesinde oluşan malzeme kayıpları, yapının strüktürünün ve malzemelerinin okunmasını mümkün kılmakta (Arkan, 2020, 163).

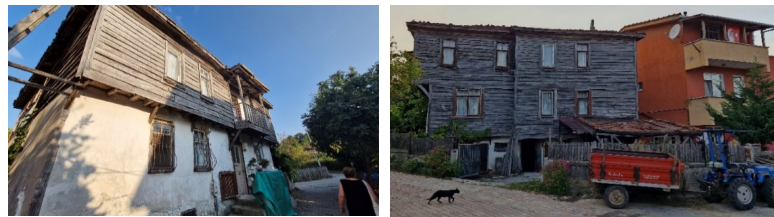
**Şekil 27.** Akçakese Köyü'nde zemin katının 2 duvarı sıvanarak beyaza boyanan geleneksel yapı ve bu yapının yanındaki yeni yapı kütleleriyle kurduğu ilişki, Fırınıyeri Sokak, No:5 (28 Ağustos 2024'te yazar tarafından fotoğraflanmıştır).

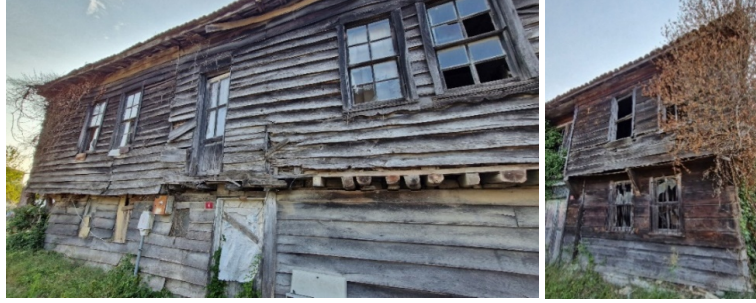
**Şekil 28.** Akçakese Köyü’nde terk edilen yapılarda bozunmanın hızlanması (28 Ağustos 2024’te yazar tarafından fotoğraflanmıştır).

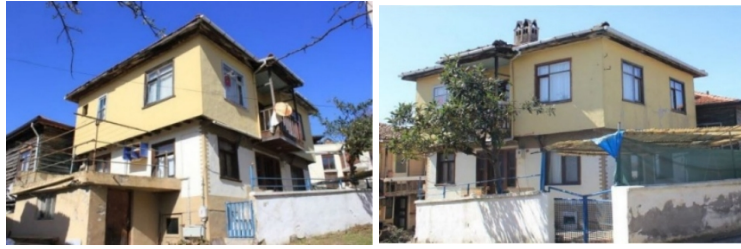
**Şekil 29.** Akçakese Mahallesi’nde bilinçsiz müdahalelerle özgünlüğünü kaybederek tanınmayacak hale gelen geleneksel yapı, Akçakese Caddesi, No:69 (Arkan, 2020, s. 214).

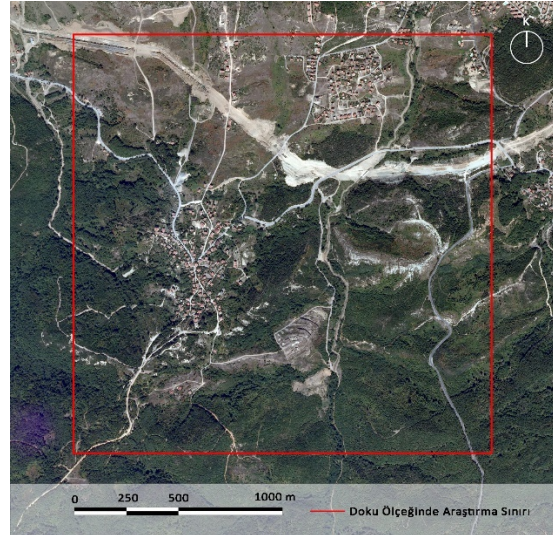
**Şekil 32 ve 33:** Akçakese Mahallesi'nin 1993 ve 1911 yıllarına ait hava fotoğrafı (Harita Genel Müdürlüğü Arşivi, yazar tarafından düzenlenmiştir.)

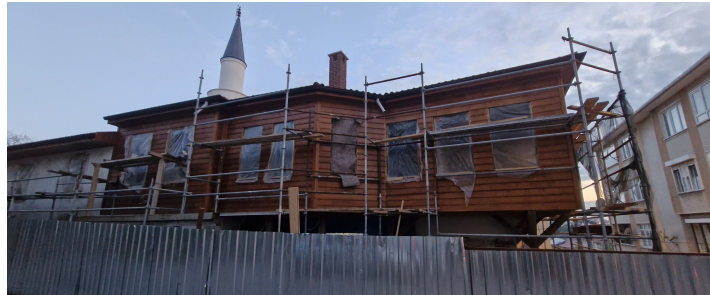
**Şekil 38.** Restorasyon Sürecinde olan Balibey (Haciosmanağa) Cami (3 Nisan 2025'te yazar tarafından fotoğraflanmıştır).

Tescilli konutların çevresinde, Balibey (Haciosmanağa) Cami (Şekil 38), Çavuş Ahmet Cami, Günani Cami, Eski Osmanlı Hamamı, Demirtaşpaşa Osmanlı İlkokulu gibi kamusal yapılar bulunmaktadır. Ayrıca Hanımsuyu Çeşmesi, Maşatlık Yunan mezarlığı, bölgenin tarihsel katmanlarını yansıtmaktadır. Bizans Kızlar Hamamı'nın kalıntıları Cami Yokuşu sokağında bulunurken, Yunan Okulu günümüze ulaşmamıştır (Eyüpgiller ve Aydın Cura, 2019, s. 357-360). Limanın doldurulmasıyla atıl durumda kalan tahlisiye (cankurtaran) binalarının aksine, müze işleviyle devam eden Şile Feneri mahallenin simge yapısıdır.

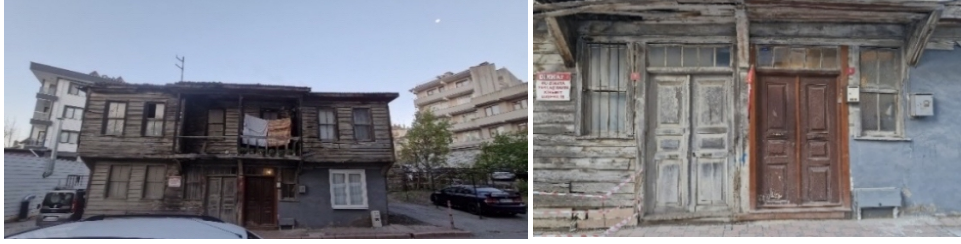
**Şekil 39.** Sol yanı terk edilmiş, sağ yanında ise yerleşim devam eden simetrik ikiz planlı geleneksel konut, Zeki Müren Caddesi, No:9 (3 Nisan 2025'te yazar tarafından fotoğraflanmıştır).

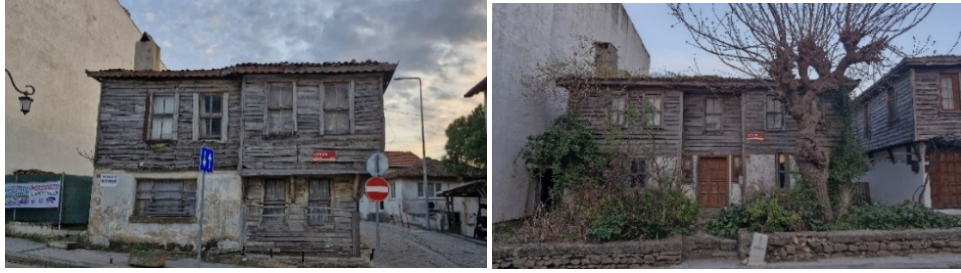
**Şekil 40.** Atatürk Caddesi No:2'de bulunan asimetric yapı ve No:19'da bulunan simetrik cepheli ikiz planlı yapıların zemin katlarındaki değişimler ve yapıların yanlarındaki betonarme yapılarla kurdukları ilişkiler (3 Nisan 2025'te yazar tarafından fotoğraflanmıştır).

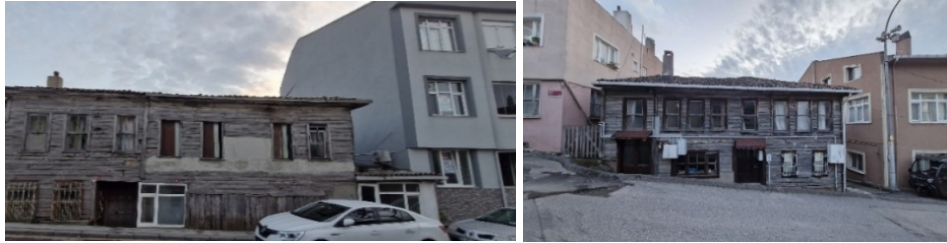
**Şekil 41.** Fener Caddesi No: 82'de ve Cami Sokağı No:32'de bulunan asimetric cepheli yapılar ve yanındaki betonarme yapılarla kurdukları ilişkiler (3 Nisan 2025'te yazar tarafından fotoğraflanmıştır).

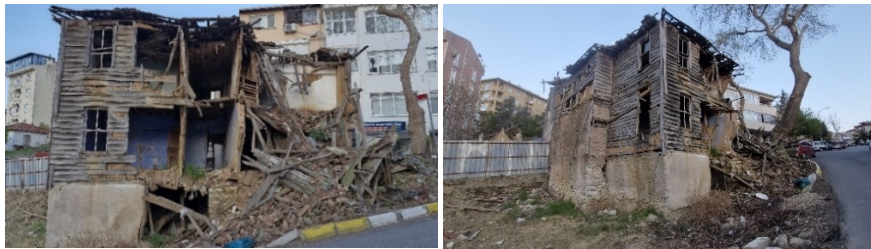
**Şekil 42.** Zeki Müren Caddesi ve Birgül Sokak kesişiminde yer alan ve apartman blokları arasında kalan terk edilmiş, harabe haline gelmiş geleneksel konut (3 Nisan 2025'te yazar tarafından fotoğraflanmıştır).

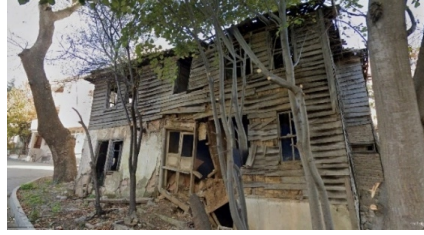
**Şekil 43.** Şekil 44'teki yapının 2019'daki durumu, Zeki Müren Caddesi, No: 14 (Google Earth Street View, 2019).

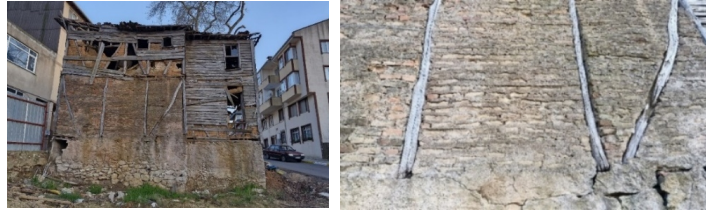
**Şekil 44.** Yukarıdaki yapının kuzey cephesinde malzeme kayıpları, yapının strüktürünü okumayı mümkün kılmakta, Zeki Müren Caddesi, No: 14 (3 Nisan 2025'te yazar tarafından fotoğraflanmıştır).

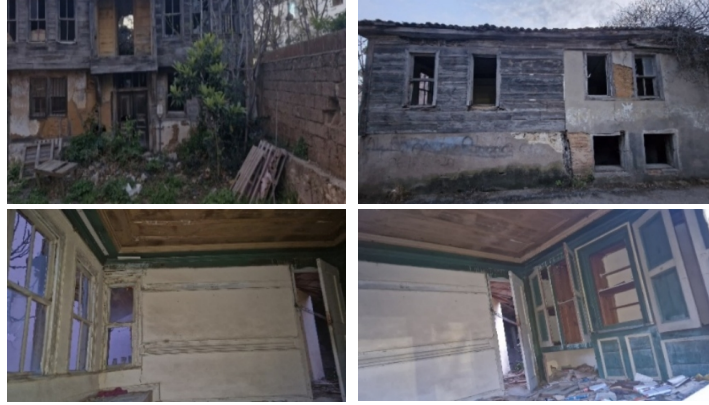
**Şekil 45.** Terk edilmiş 2 katlı simetrik geleneksel yapı ve iç hacimleri, Cami Sokak, No:4 (3 Nisan 2025'te yazar tarafından fotoğraflanmıştır).

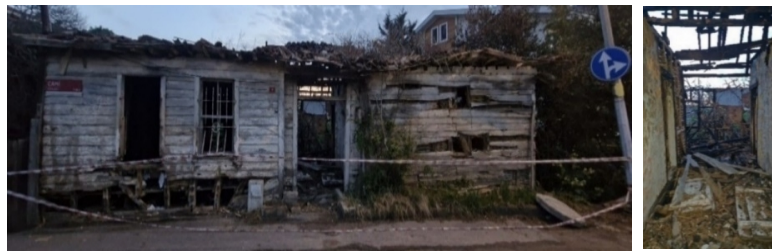
**Şekil 46.** Terk edilmiş ve ciddi hasar görmüş 1 katlı asimetrik geleneksel yapı ve iç hacimleri, Cami Sokak, No:2 (3 Nisan 2025'te yazar tarafından fotoğraflanmıştır).

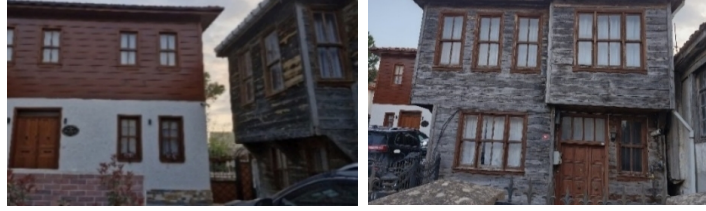
**Şekil 47.** Fener Caddesi No:11’de geleneksel yöntemlerle inşa edilen yeni konut yapısı ve yanındaki No:86’da yer alan tarihi yapı arasındaki ilişki (3 Nisan 2025’te yazar tarafından fotoğraflanmıştır).

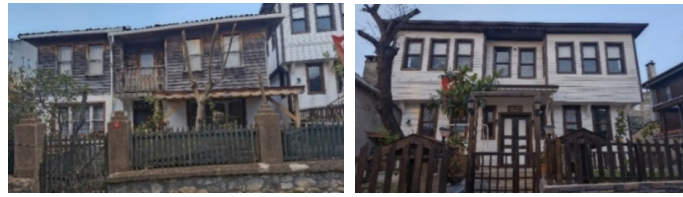
**Şekil 48.** Cami Caddesi No:17, No:19’da geleneksel yöntemlerle inşa edilen 2 konut yapısı. No:17 özgünlüğünü büyük ölçüde korurken, No:19 kapsamlı olarak yenilenmiş ve turistik amaçlı pansiyon olarak kullanılmaktadır (3 Nisan 2025’te yazar tarafından fotoğraflanmıştır).

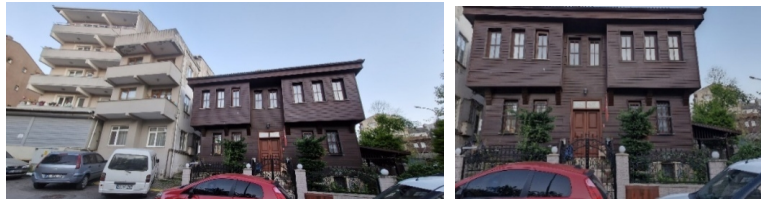
**Şekil 50.** Çok katlı apartman blokları yanında kapsamlı restorasyon geçirerek yenilenen geleneksel konut, Hamamdere Caddesi, No:2 (3 Nisan 2025’te yazar tarafından fotoğraflanmıştır).

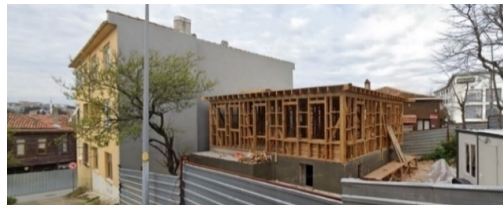
**Şekil 51.** 2. Fener Aralığı Sokak’ta rekonstrüksiyon örneği (Google Earth Street View, 2023).

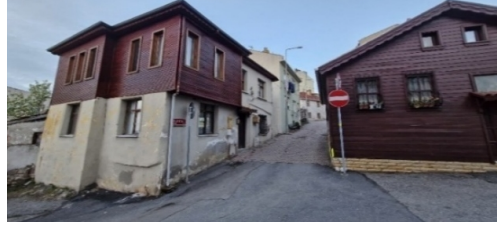
**Şekil 52.** 2. Kalafatçı Sokak'ın girişinde bulunan ve oldukça kapsamlı restorasyonlarla büyük değişim geçiren geleneksel yapılar (3 Nisan 2025'te yazar tarafından fotoğraflanmıştır).

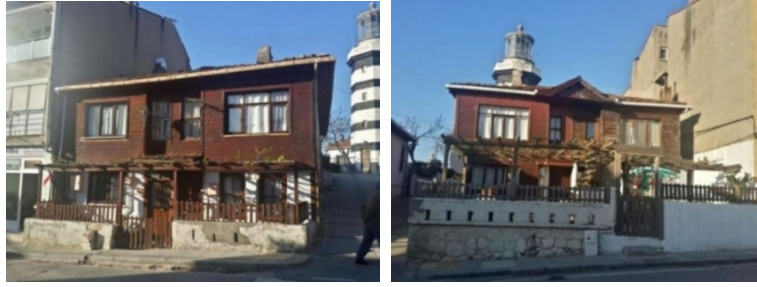
**Şekil 53.** Fener Caddesi'nde 21-23 numarada yer alan (envanter no:6) ve 25-27 numarada yer alan (envanter no:7) ikiz plan şemalı yapılar. Sağdaki yapının kuzey cephesinden betonarme ek aldığı görülmektedir (Aydın Cura, 2017, s. 74).

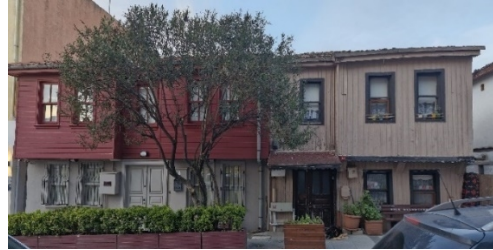
**Şekil 54.** Fener Caddesi'nde 41-44 numarada yer alan ve kapsamlı restorasyon geçiren yapılar (envanter no: 16). 41 numaralı yapı simetrikidir (3 Nisan 2025'te yazar tarafından fotoğraflanmıştır).

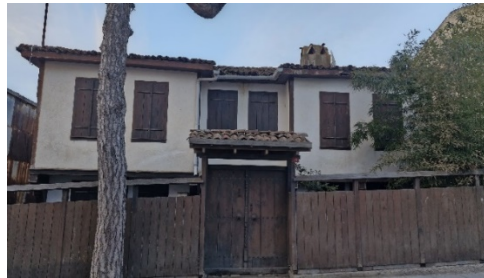
**Şekil 55.** Fener Caddesi'nde 45 numarada yer alan ve kapsamlı restorasyon geçiren yapı (3 Nisan 2025'te yazar tarafından fotoğraflanmıştır).

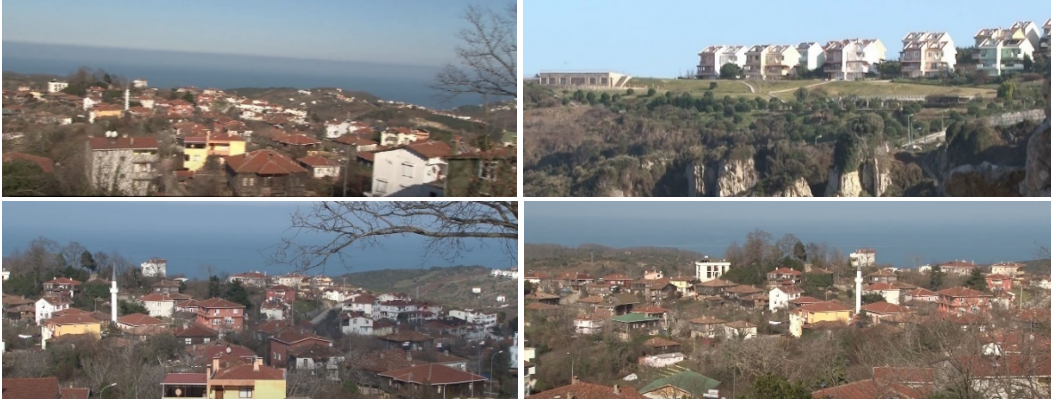
**Şekil 63.** Akçakese Köyü’nde yapılan otoyol sonucu geleneksel yerleşimin içinde ve çevresinde artan yeni yapılar (İstanbul Ajansı, 2015).

Akçakese Mahallesi'nin zamansal değişimi incelendiğinde, köy içinden geçen yol ve tünel çalışmalarının geleneksel dokuyu önemli ölçüde etkilediği, bu müdahalelerin köy çevresinde yeni yatırımları ve yerleşim alanlarını teşvik ettiği gözlenmektedir. Diğer yandan, hava fotoğrafları ve ArcGIS temelli analizler üzerinden yapılan karşılaştırmalar, Şile'nin kentsel yerleşimi içinde kalan merkezi Balibey Mahallesi ve çevresindeki Hacı Kasım ve Çavuş mahallelerinde ise yeni yapılaşma baskısının daha yoğun ve hızlı gerçekleştiği, geleneksel yapılara çok yakın veya bitişik yapılaşmaların olduğu görülmektedir. Bu durum, kırsal ve kentsel karakterli yerleşimlerde uygulanacak koruma politikalarının, ölçek, öncelik ve müdahale türleri açısından farklılaşması gerektiğine işaret etmektedir.

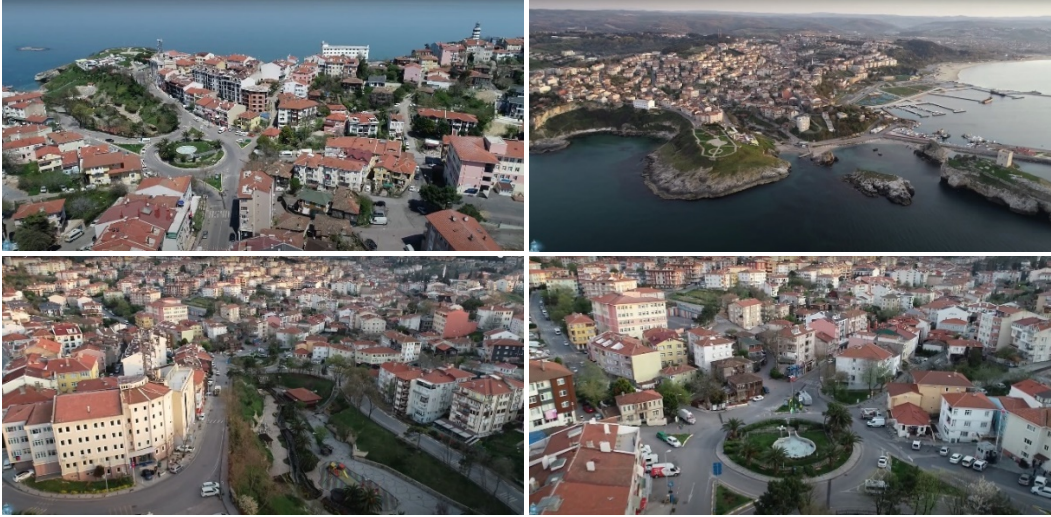
**Şekil 64.** Balibey Mahallesi’ndeki baskın yeni yapı dokusu, tarihi geleneksel evlerin algılanmasını zorlaştırıyor (Şile Haberler, 2020).
