Kıbrıs Karasularında Batık Bir Uçak: Supermarine Sea Otter

A Sunken Aircraft in Cypriot Territorial Waters: The Supermarine Sea Otter

This article examines the military rescue operations associated with the Supermarine Sea Otter aircraft discovered off the coast of Kyrenia, Cyprus, and the interconnected events that followed. On 6 February 1952, a U.S. Navy P4M-1Q Mercator aircraft conducting an electronic intelligence (ELINT) mission over the Black Sea was forced to make an emergency sea landing off the coast of Cyprus due to engine failure and fuel exhaustion. After rescuing the injured co-pilot, the aircraft commander, Lieutenant Robert Hager, was unable to reach a life raft and tragically perished. The remaining crew members were rescued approximately 6–7 hours later by the British Royal Navy destroyer HMS Chevron. During the subsequent rescue efforts, a British Supermarine Sea Otter amphibious aircraft crashed near Kyrenia, resulting in the death of a Royal Air Force crew member. This incident highlights the hazardous and covert nature of Cold War-era intelligence missions. The underwater discovery of the Sea Otter wreck provides tangible evidence of the risks and losses ass

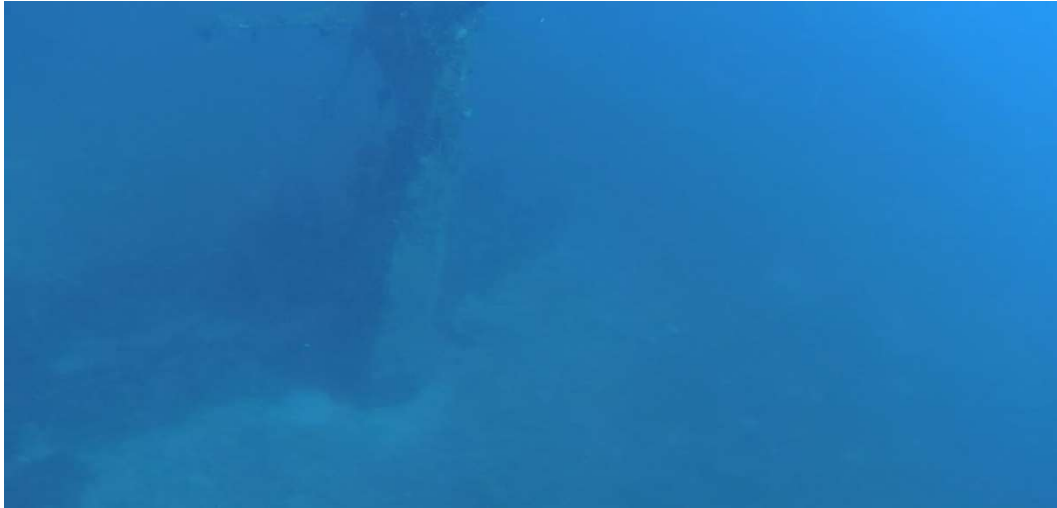
Fotoğraf -2 : Uçak ile Sualtıdaki İlk Karşılaşma (Erkan Özdemir Özel Arşivi)

Hücumbotlarla ilgili çalışmalarımızı sonlandırdığımız sırada KKTC’de İskele İlçesi’ne bağlı Yedikonuk’ta ikamet eden ve balıkçılık ile geçimini sağlayan; Üzeyir Sevindik tarafımıza “Yılan Adası bölgesinde herhangi bir batık olduğu bilgisi hiç sana geldi mi?” şeklinde bir soru yöneltmiştir. Bu bölgede bir batık olabileceğine dair duyularımız olduğu ancak yukarıda da belirttiğimiz üzere hücumbotların bulunarak Türkiye’ye sergilenmek üzere gönderildiği bilgisini aktardık. Üzeyir Sevindik “tekneyle seyir halinde iken sonarımda acayip dalgalanmalar gördüm ve durdum. Etrafında bir iki saat kadar turladım. Sonra hazırlık yapıp aynı noktaya daldığımda yukarı doğru çıkan borular gördüm. Bir gemi mendireğine benziyor ama ne olduğunu tam olarak anlayamadım” şeklindeki bilgilerini aktarmıştır.⁸ Yaklaşık bir hafta sonra 23 Ekim 2021 Cumartesi günü, Üzeyir Sevindik ile birlikte söz konusu buluntunun olduğu noktaya dalış gerçekleştirdik. Buluntuyla ilgili ilk görüntümüz fotoğraf-2’de yer almaktadır.

Derin dalış yaptığımızdan dolayı zamanımız çok kısıtlı olup suyun altında kalma süremiz yaklaşık olarak yedi dakika idi. Dalış yapacağımız derinlik yaklaşık olarak kırk iki ile elli metre arasında idi. Otuzuncu metrede ve ikinci dakikada buluntunun kuyruk kısmı olduğuna inandığımız kısma ulaştık. Daha fazla görüntü almak maksadı ile gövdesi olduğuna inandığımız kum dip yüzeyinden yaklaşık elli cm yukarıdan buluntunun etrafında 360 derecelik video kaydı yapmaya başladık. Bu esnada Üzeyir Sevindik, buluntuya yaklaşarak ayrıntılı gözlem yaptı. Buluntunun etrafında yer alan kum alanının üzerinde buluntuya ait olduğu düşünülen parçalara rastlanmıştır. 360 derece video çekimi yaparken buluntudan yaklaşık yirmi metre uzaklaşarak buluntunun sağına ve soluna doğru çıkıntı yapan parçaları da geniş çekim yaparak aynı görüntüye dahil ettik. Sağa ve sola doğru çıkıntı yapan parçaların üzerinde de ek bir parçanın çıkıntı şeklinde durduğunu, diğer parçada ise aynı çıkıntının kopmuş bir şekilde kum üzerinde olduğunu gözlemledik. Dalış bilgisayarını kontrol ettiğimizde dip süremizin dolmak üzere olduğunu çıkışa geçmemiz gerektiğini gördük. Acilen çıkış prosedürünü uygulamamız gerekmekte idi. Çıkış prosedürü sırasında dipten yukarıya doğru olan yaklaşık on metrelik dik çıkan yapıyı daha da yakın mesafeden çekimlerimize devam ettik. Dipten buluntunun bittiği uç noktasına kadar hem video hem de fotoğraflar çekilmiştir. Son beş metrede üç dakikalık emniyet beklememizi yapıp deniz yüzeyine çıktık. Buluntu ile ilgili ilk temasımız böylece sonlanmış oldu. Hava güneşli ve soğuk idi. Deniz ise durgun ve dalışa elverişli idi.

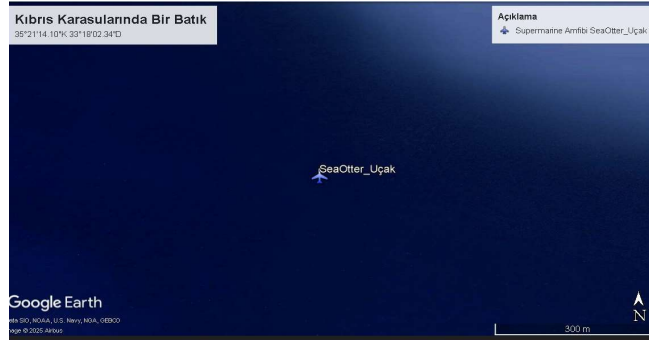
Fotoğraf – 7: Supermarine Sea Otter'ın Girne Yılan Adası Açıklarındaki Koordinatları (Erkan Özdemir Özel Arşivi)

Fotoğraf 7'de görüleceği üzere dalış yaptığımız noktanın tam koordinatları kendi GPS cihazımızda kayıtlanmış olup Supermarine Sea Otter adlı kurtarma uçağı su üzerine çıkarılacağı günü beklemektedir.

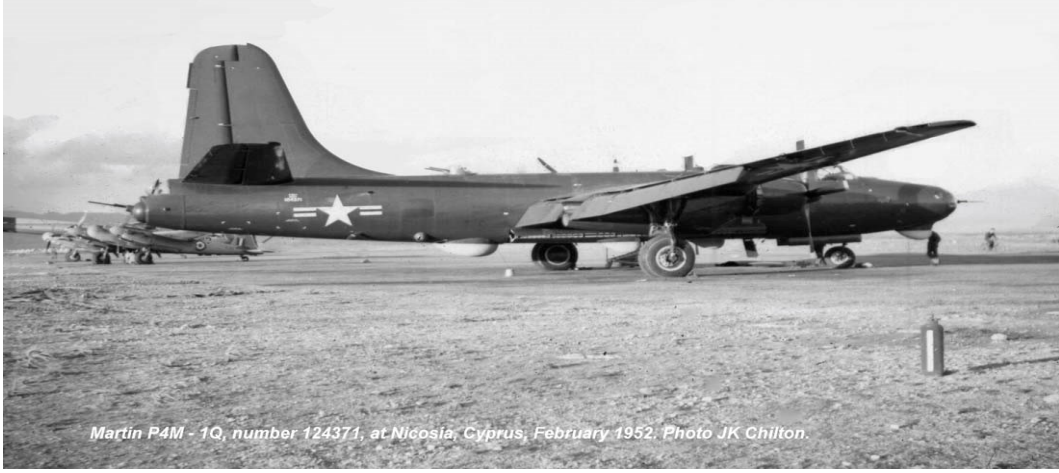
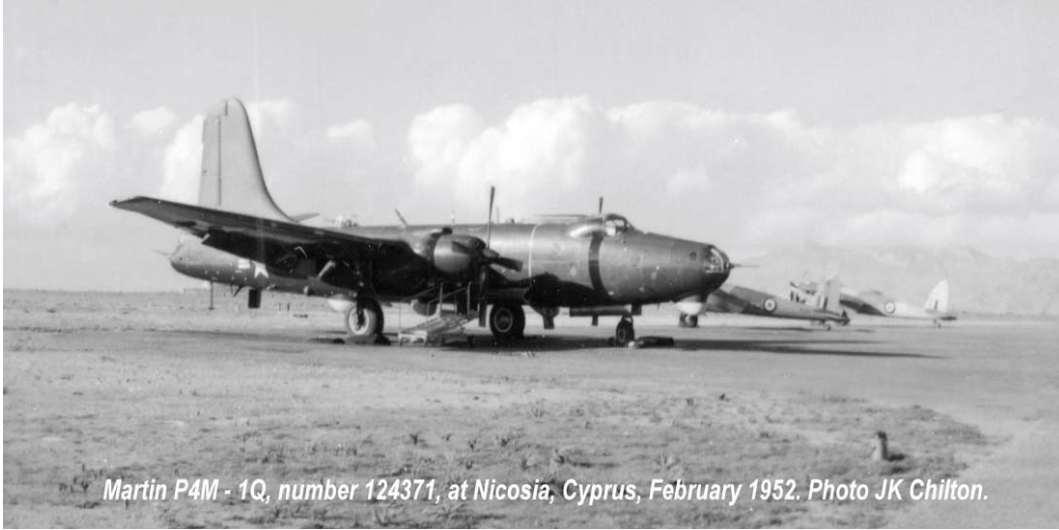
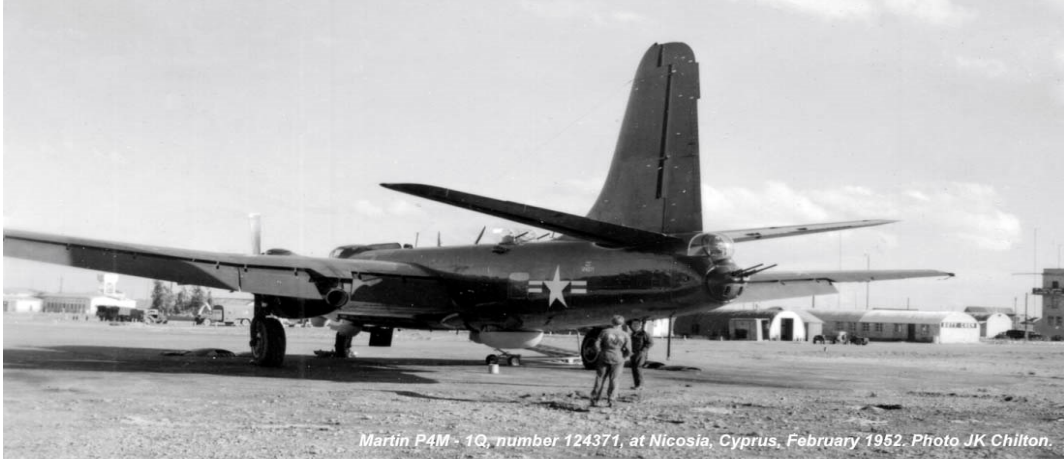
Fotoğraf-14/15/16: P4M-1Q 124371 Lefkoşa-Kıbrıs'ta (Şubat 1952)

Martin P4M - 1Q, number 124371, at Nicosia, Cyprus, February 1952. Photo JK Chilton.
