## Dijital Koruma Yöntemleriyle Mimari Miras: Eski Şefaati Camii'nin Fotogrametri Tabanlı Modellemesi

### Araştırma Makalesi

## 3D Modeling and Architectural Documentation of the Şefaati Kazlıuşağı Village Çapanoğlu Mosque in Yozgat Using Photogrammetry Method

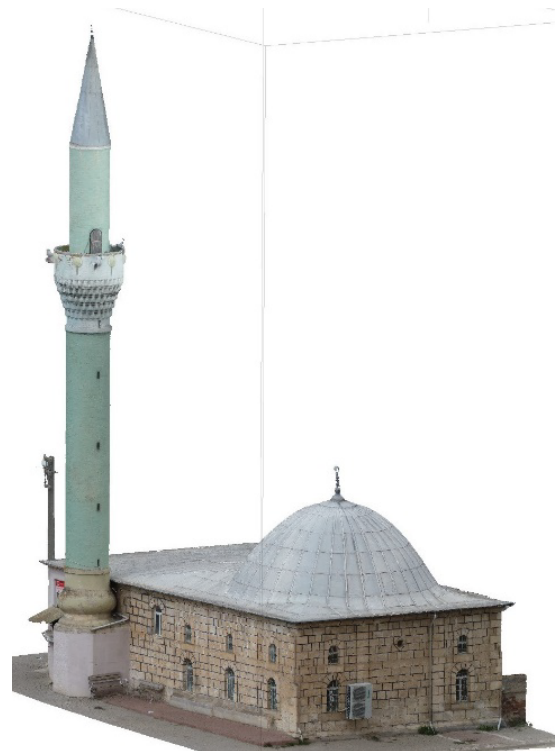
**Şekil 1.** Eski Şefaati Camii'nin fotogrametrik model görünümü.

zamanda metrik ve coğrafi olarak da doğrulanmış ve uluslararası standartlara uygun bir biçimde konumlandırılmıştır. 3 boyutlu modellemesi yapılan caminin Şekil 1. Model genel görünümü, Şekil 2. batı cephe görünüm, Şekil 3. kuzey cephe, Şekil 4. doğu cephe, Şekil 5. güney batı, Şekil 6. model yükseklik bilgisi, Şekil 7. ortofoto(plan) görünümüne yer verilmiştir.

Fotogrametrik yöntemin sağladığı yoğun veri yapısı sayesinde, yapının hem genel formu hem de mimari süslemeleri, taş işçiliği detayları ve cephe düzenlemeleri yüksek doğrulukla üç boyutlu olarak yeniden oluşturulmuştur. Kullanılan GNSS referansları ile modelin konumsal doğruluğu 1.8 cm olarak görülmüş ve bu doğruluk kriterleri doğrultusunda model üzerinde gerekli düzenlemeler yapılmıştır. Ayrıca, ortofoto ve sayısal yükseklik modeli çıktıları, yapının farklı perspektiflerdeki analizlerinde ve restorasyon planlamalarında güvenilir temel veri olarak kullanıma uygun hale getirilmiştir.

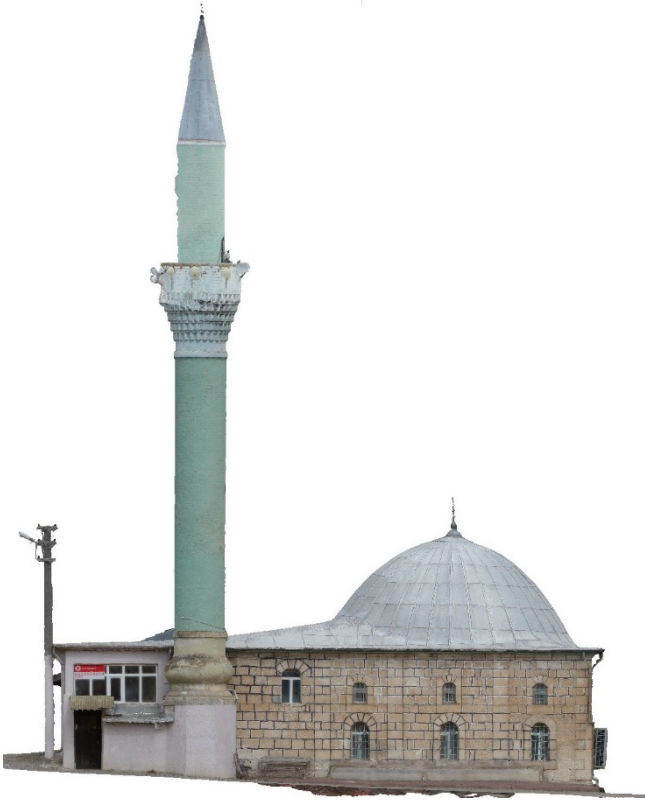
**Şekil 2.** Eski Şefaati Camii'nin fotogrametrik modelini batı cephe görünümü.

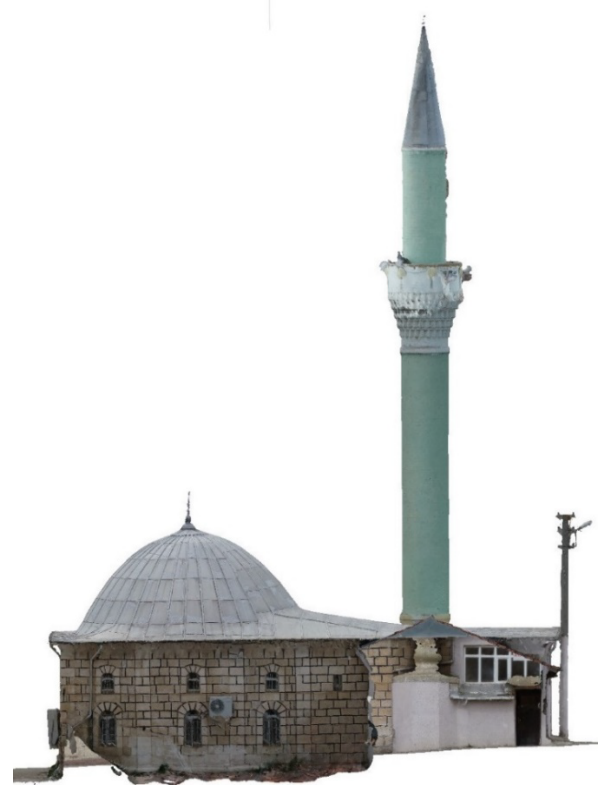
**Şekil 4.** Eski Şefaati Camii'nin fotogrametrik modelini doğu cephe görünümü.

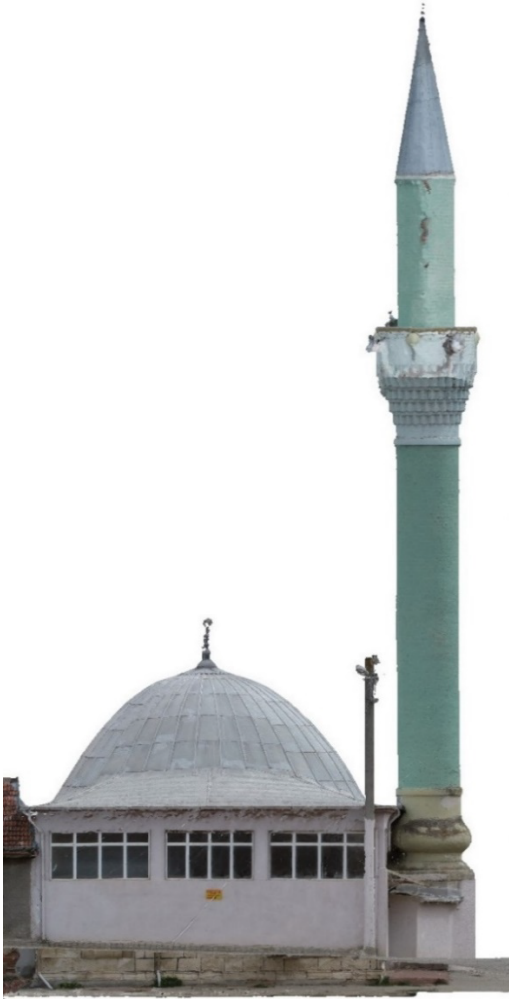
**Şekil 3.** Eski Şefaati Camii'nin fotogrametrik modelini kuzey cephe görünümü.

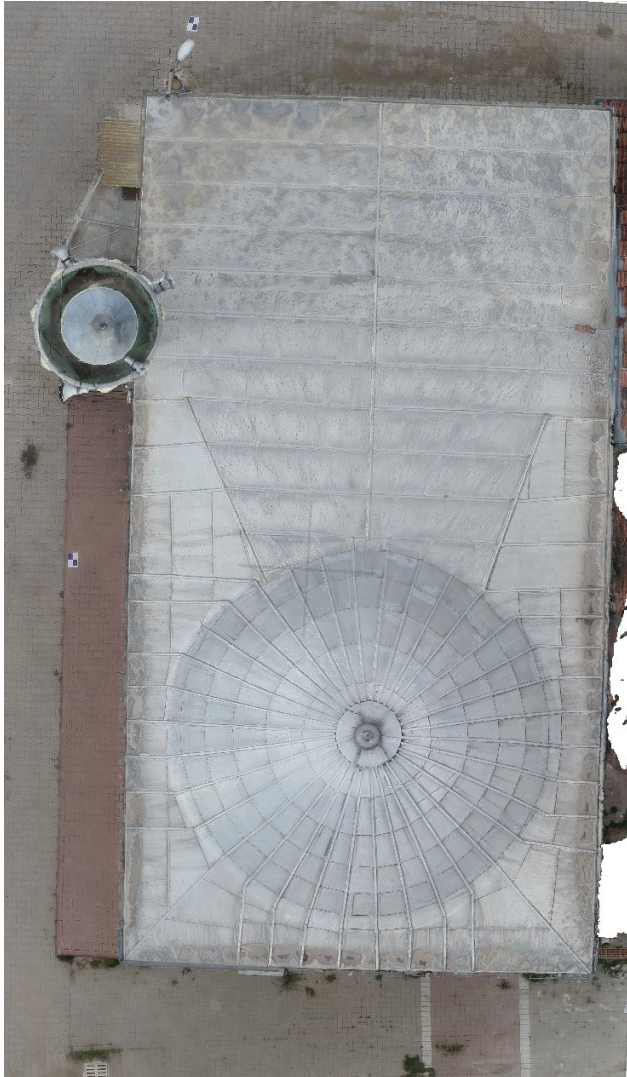
**Şekil 7.** Eski Şefaati Camii'nin fotogrametrik modelinin vaziyet görünümü.

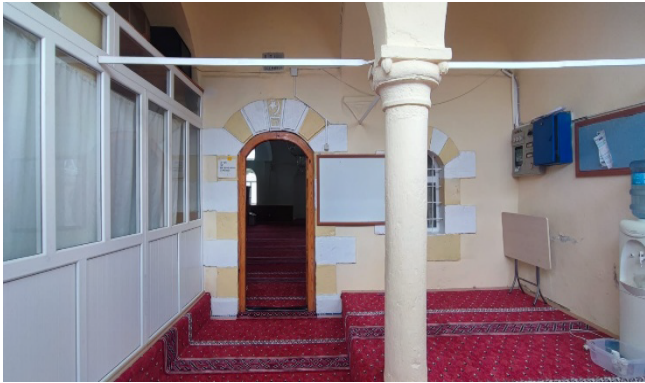
Şekil 9. Eski Şefaattli Camii'nin son cemaat yeri, 2025.

Mihraba dik, dikdörtgen formlu yapının planı; mihrap önünde yer alan, daha geniş ve yüksek tutulan kubbeli ana mekân ile kuzeyde konumlanan beşik tonozlu ön mekânlardan oluşmaktadır (Şekil 8). Harim alanının kuzeyinde, günümüzde önüne ilave alanlar eklenerek kapatılmış olan üç birimli son cemaat yeri yer almaktadır (Şekil 9). Bu alana sonradan abdest alma muslukları, WC ve imam odası gibi birimler eklenmiştir (Şekil 10).

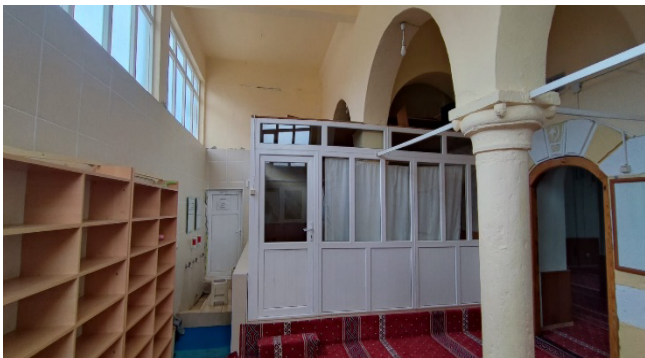
Şekil 10. Eski Şefaattli Camii'nin ilave mekanları, 2025.

Caminin harim kısmına giriş, kuzey cephede yer alan ve son cemaat yerinin içinde kalan, kesme taş söveli basık kemerli kapı açıklığından sağlanmaktadır. Harime girildiğinde, halktan edinilen bilgilere göre, geçmişte kadınlar mahfili olarak kullanıldığı ifade edilen, ancak son tamirat sırasında kaldırıldığı anlaşılan beşik tonozlu ön bölüme geçilmektedir (Şekil 10). Günümüzde bu mahfile ait herhangi bir fiziksel iz tespit edilememiştir.

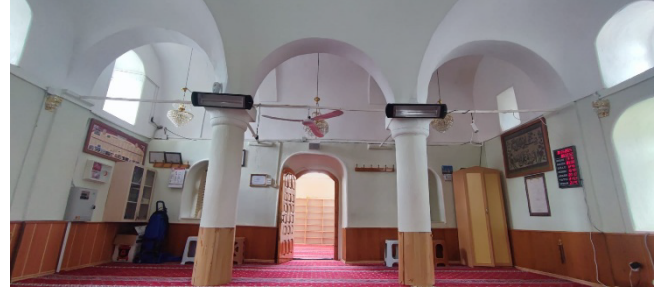
Şekil 11. Eski Şefaattli Camii'nin ön mekânı, 2025.

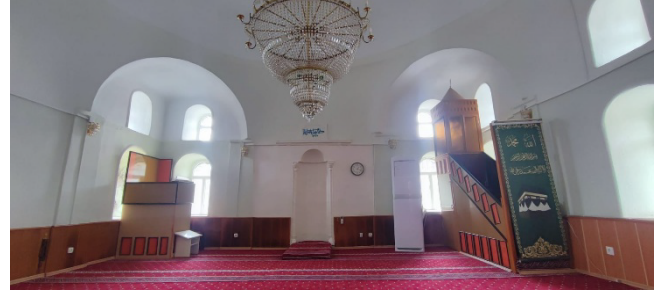
Şekil 12. Eski Şefaattli Camii'nin harim alanı, 2025.

Harimde yer alan merkezi kubbe, dairesel formdaki iki adet serbest ayak üzerine oturan kemer ve tromplar ile taşıyıcı duvarlar aracılığıyla taşınmaktadır (Şekil 12). Harim alanındaki ön mekân ile son cemaat yeri ise, yine iki adet serbest ayak üzerine oturan kemerler ve duvarlar aracılığıyla taşınmaktadır.

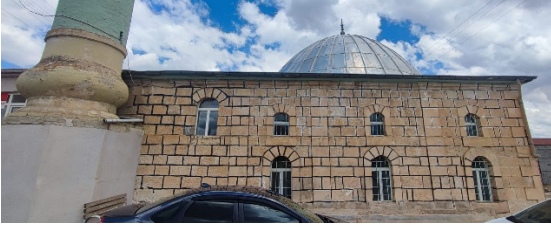
Şekil 13. Eski Şefaattli Camii'nin batı cephesi, 2025.

Doğu, güney ve batı cephede zemin kat seviyesinde ve saçak hizasında taş silmeler yer almaktadır (Şekil 13,15,16). Cephe köşelerinde ve pencere aralarında kullanılan taş duvar örgüsü, aradaki duvarlara oranla çok az miktarda öne çıkarak sütun etkisi oluşturan pilastr görünümünü kazandırılmıştır. Cephelerde yer alan kemerli pencerelerde, duvardan hafifçe öne çıkan kesme taş söveler kullanılmıştır. Pilastrler, taş silmeler ve pencere söveleri cepheye hareketlilik kazandıran unsurlar arasında yer almaktadır.

Yapıya günümüzde girişin sağlandığı batı cephenin kuzey yönünde, önde tek şerefeli bir minare yer almaktadır (Şekil 13). Cephenin en kuzeyinde, özgün olmayan bir kapı açıklığı bulunmaktadır. Güney kısmında, alt sırada üç, üst sırada dört adet yuvarlak kemerli, kesme taş söveli pencere açıklığı yer almaktadır. Ön mekâna açılan pencere dışında, harime açılan pencerelerin söveleri duvardan çok az miktarda taşırılarak yapılmıştır.

Batı cephede yer alan minarenin kaidesi günümüzde sıva ile kaplanmıştır. Tek şerefeli minarenin şerefe altında beş sıra kirpi saçak frizi yer almakta, silindirik gövdeye geçişte armudi bir form

tercih edilmiştir. Minare, konik külâh ile sonlandırılmıştır. Gövde, şerefe ve petek kısmı tuğladan; kaide ve gövdeye geçiş kısmı ise kesme taştan inşa edilmiştir.

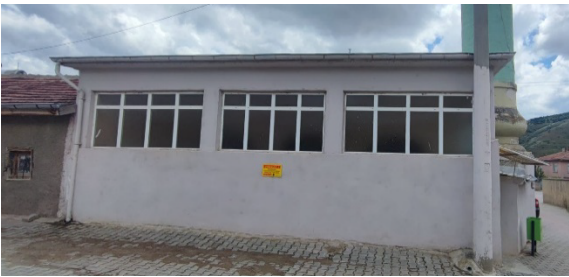
Şekil 14. Eski Şefaattli Camii'nin kuzey cephesi, 2025.

Yapının orijinal girişi olması gereken kuzey cephe, sonradan eklenen mekân nedeniyle günümüzde algılanamamaktadır (Şekil 14). Bu cephede, üst kotta PVC doğrama pencereler yer almaktadır. Özgün durumda kuzey cephede, önde iki sütun üzerine oturtulmuş kemerlerle oluşturulmuş üç birimli son cemaat yeri ve arkada harim duvarı bulunmaktaydı. Harim duvarının ortasında iki renkli kesme taş söveli basık kemerli bir kapı açıklığı, iki yanında ise yine iki renkli taş söveli yuvarlak kemerli birer pencere açıklığı yer almaktadır.

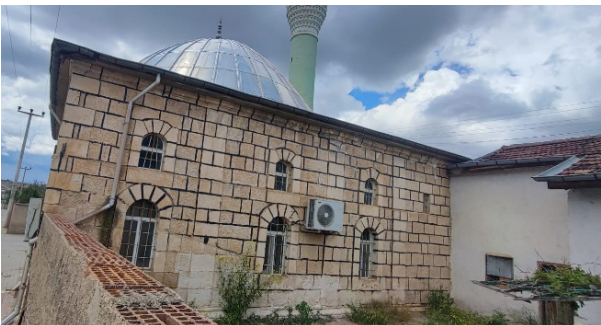
Şekil 15. Eski Şefaattli Camii'nin doğu cephesi, 2025.

Caminin doğu cephesinin (Şekil 15) kuzey bölümü, bitişik nizamda yer alan konut nedeniyle kapatılmış durumdadır. Güney kısmı ise batı cephenin simetrisi niteliğinde olup benzer özellikler taşımaktadır. Ancak bu cephede, ön mekâna açılan pencere daha küçük ölçülerde ve düz atkılı formdadır.

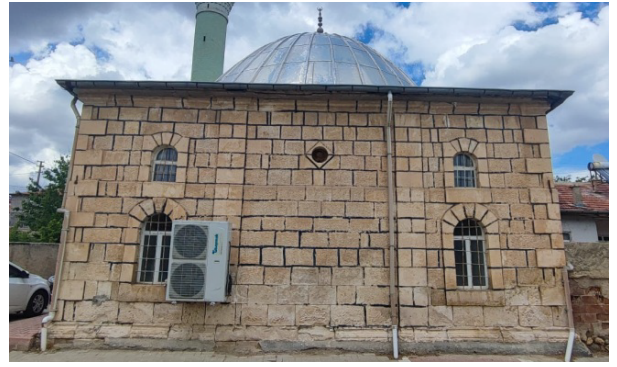
Şekil 16. Eski Şefaattli Camii'nin güney cephesi, 2025.

Mihrap cephesi olan güney cephede (Şekil 16), alt ve üst kotta iki adet kesme taş söveli yuvarlak kemerli pencere açıklığı bulunmaktadır. Cephenin ortasında, üst kotta yer alan dairesel pencere ise günümüzde doldurularak kapatılmış olup iç mekânı aydınlatmamaktadır.
