## Yozgat Şefaati Kazlıuşağı Köyü Çapanoğlu Camii'nin Fotogrametri Yöntemiyle 3B Modellemesi ve Mimari Özelliklerinin Belgelenmesi

### Araştırma Makalesi

## 3D Modeling and Architectural Documentation of the Şefaati Kazlıuşağı Village Çapanoğlu Mosque in Yozgat Using Photogrammetry Method

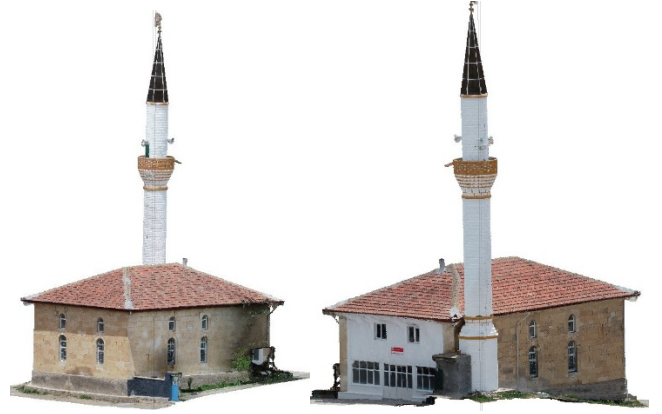
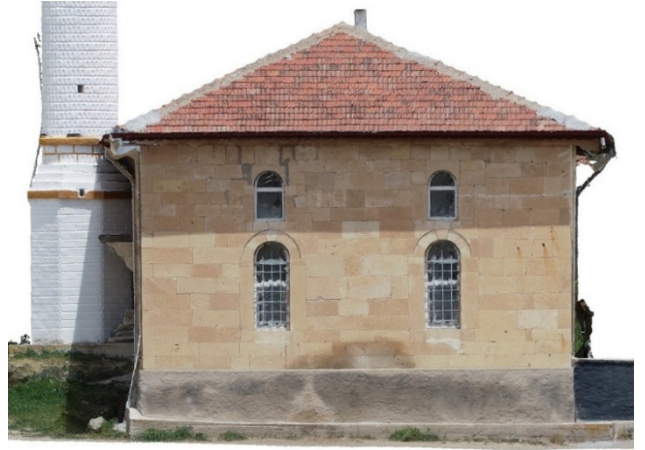
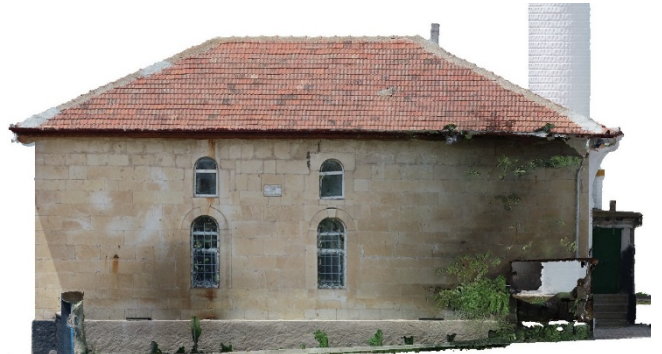
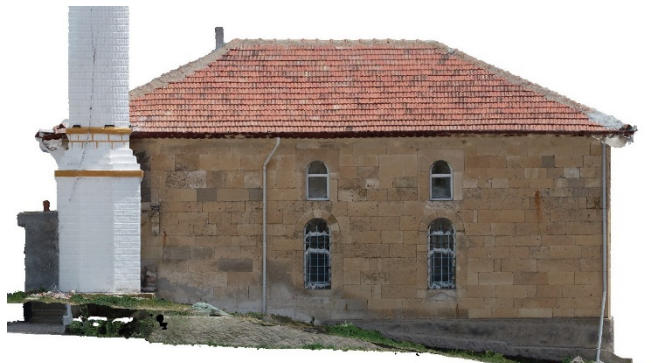
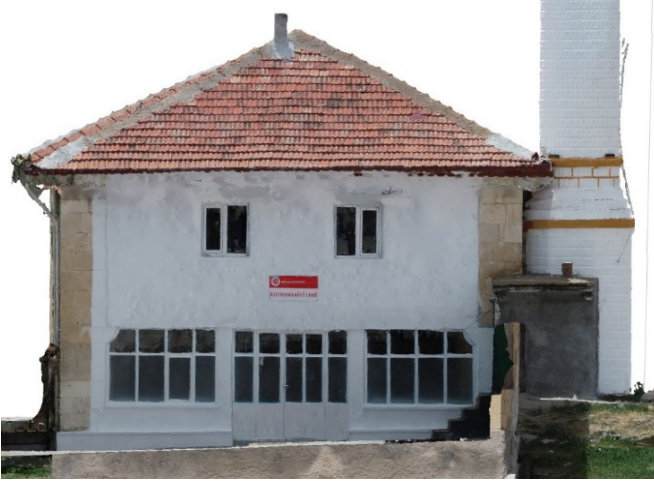
Şekil 2. Kazlıuşağı Köyü Çapanoğlu Camii'nin fotogrametrik model görünümü.

Şekil 3. Kazlıuşağı Köyü Çapanoğlu Camii'nin fotogrametrik modelini güney cephe görünümü.

Şekil 4. Kazlıuşağı Köyü Çapanoğlu Camii'nin fotogrametrik modelini doğu cephe görünümü.

Şekil 5. Kazlıuşağı Köyü Çapanoğlu Camii'nin fotogrametrik modelini batı cephe görünümü.

Şekil 6. Kazlıuşağı Köyü Çapanoğlu Camii'nin fotogrametrik modelini kuzey cephe görünümü.

Şekil 7. Kazlıuşağı Köyü Çapanoğlu Camii'nin fotogrametrik modelini yükseklik görünümü.

Şekil 8. Kazlıuşağı Köyü Çapanoğlu Camii'nin fotogrametrik modelinin vaziyet planı görünümü.

Fotogrametri yazılımı, görüntüler arasındaki ortak noktaları tanımlayarak yapının gerçekçi bir 3B modelini oluşturmuş; bu model yer kontrol noktaları yardımıyla koordinatlandırılarak mekânsal doğruluğu artırılmıştır (Şekil 1-8).

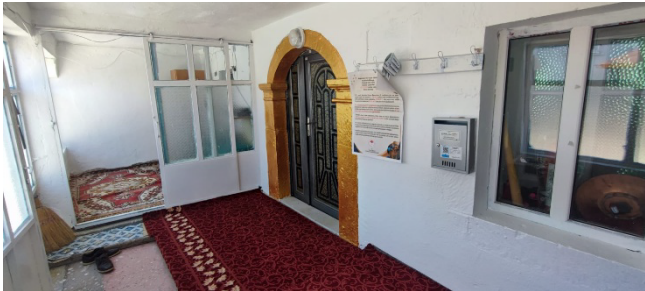
Şekil 11. Kazlıuşağı Köyü Çapanoğlu Camii'nin son cemaat yeri, 2025.

Günümüzde, ahşap pencere ve kapı doğramaları ile kapatılmış olan son cemaat yerinin doğu bölümü de yine ahşap doğramalarla ayrılmıştır (Şekil 11). Mihraba dik ekseninde simetrik bir kurguya sahip olan yapıya giriş, son cemaat mahallinde yer alan kesme taş söveli ve basık kemerli kapı açıklığından sağlanmaktadır. Harim mekânının güney duvarında, ortada yuvarlak kemerli bir mihrap nişi; batı tarafında ise yakın dönemde eklendiği anlaşılan ahşap bir minber yer almaktadır (Şekil 12). Doğru duvarının güneyinde ise, zeminden yüksek bir seviyede duvara bitişik yuvarlak kemer açıklıklı bir vaaz kürsüsü bulunmaktadır (Şekil 13). Ahşap korkuluklarla çevrili bu vaaz kürsüsüne, doğru duvarının güneyindeki pencere açıklığından girilen ve duvar arasında kalan merdiven aracılığıyla ulaşılmaktadır. Bu özellik, Yozgat kent merkezinde yer alan Nakipzade Camii [16] ile benzerlik arz etmektedir. İl genelinde, bu iki yapı dışında beden duvarı içerisinde yer alan vaaz kürsüsüne sahip başka bir camiye rastlanmamaktadır.

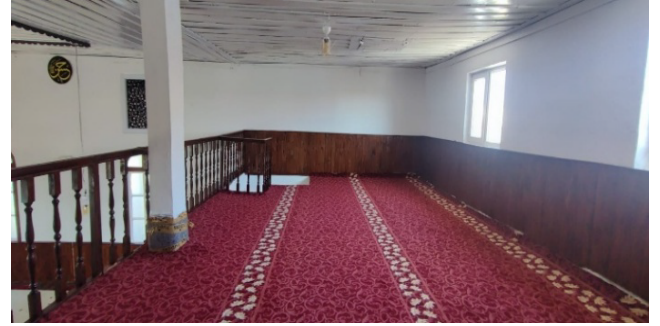
Şekil 14. Kazlıuşağı Köyü Çapanoğlu Camii'nin kadınlara mahfil katı, 2025.

Harimin kuzey duvarında, son cemaat yerinin üst hizasında harim içerisine doğru konsol olarak taşan üst kat kadınlar mahfili yer almaktadır (Şekil 14). Mahfile erişim, harimin batı yönünde konumlandırılmış ve gemici merdivenini andıran, yüksek rıht seviyesine sahip demir bir merdiven aracılığıyla sağlanmaktadır (Şekil 15).

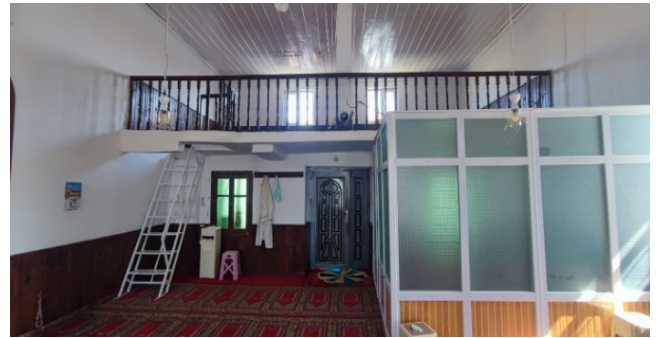
Şekil 15. Kazlıuşağı Köyü Çapanoğlu Camii'nin mahfil katının görünümü, 2025.

Mahfil katının altında, doğru duvarına bitişik şekilde harim içerisine doğru uzanan ve PVC doğrama pencere ile kapı kullanılarak ayrılmış bir bölüm bulunmaktadır. Yakın dönemde eklendiği anlaşılan bu bölüm, yapının özgün plan şemasını bozarak mimari bütünlüğün kaybına neden olmuştur (Şekil 15).

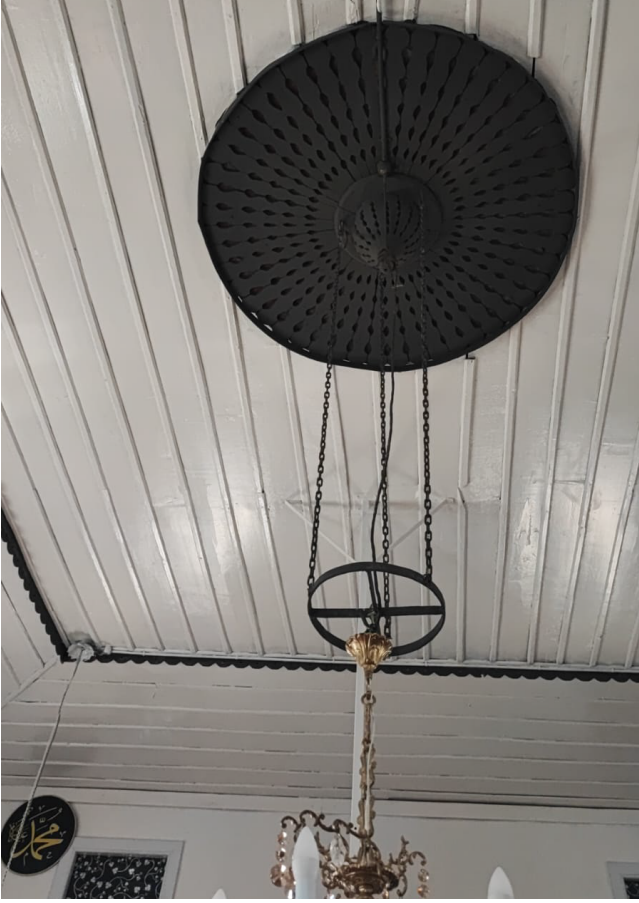
**Şekil 17.** Kazlıuşağı Köyü Çapanoğlu Camii'nin ahşap tavanı ve tavan göbeği, 2025.

Yapının örtü sisteminde, dışta kırma çatı, içte ise düz ahşap tavan kullanılmıştır. Harim tavanında, dört yöne uzanan ince ahşap çıtalarla çerçeve görünümü oluşturulmuş; tavan ortası, kuzey-güney doğrultusunda yerleştirilen ahşap çıtalarla bölümlenmiştir. Bu çıtaların kesişim noktasında, ahşap oyma tekniği ile işlenmiş dairesel bezemeli bir çerçeve ve merkezinde ışınsal kompozisyonlu ajur süslemelerden oluşan ahşap tavan göbeği yer almaktadır. Göbekte yer alan ajur süslemeler, tekrar eden su damlası formundaki motiflerle oluşturulmuştur. Mahfil katı tavanı da benzer şekilde kuzey-güney doğrultusunda uzanan ahşap çıtalarla düzenlenmiştir (Şekil 17).

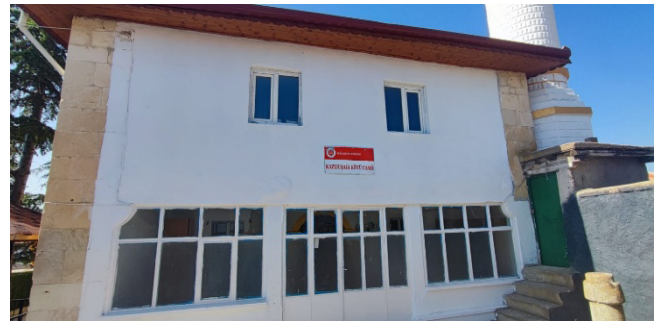
**Şekil 18.** Kazlıuşağı Köyü Çapanoğlu Camii'nin kuzey cephesi, 2025.

Yapının ana girişi kuzey cephesindedir (Şekil 18). Alt katta son cemaat yeri, üst katta ise kadınlar mahfili yer almaktadır. Cephenin batı köşesinde ise tek şerefeli bir minare yükselmektedir. Alt katta, dört ahşap dikmenin arasında konumlanan ahşap pencere ve kapı doğramaları, üst katta ise iki adet düz atkılı pencere yer almaktadır. Özgün durumda, cephenin alt kısmında önde dört ahşap dikmeye oturan kirişlerle tanımlanan üç birimli son cemaat yeri ve onun arkasında harim duvarı bulunmaktaydı. Harim duvarının merkezinde kesme taş söveli, basık kemerli bir kapı açıklığı, bu açıklığın her iki yanında ise düz atkılı birer pencere yer almaktadır. Günümüzde son cemaat yerinin kapatılmasıyla birlikte, bu özgün kapı ve pencere açıklıkları caminin iç mekânında kalmış durumdadır.

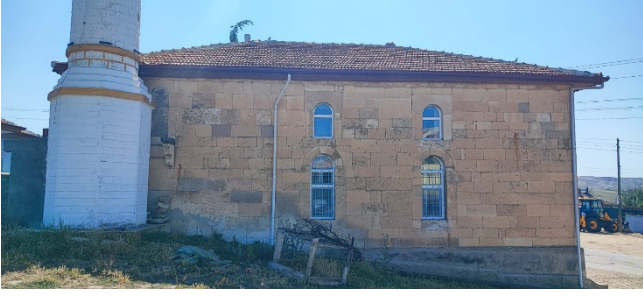
Şekil 19. Kazlıuşağı Köyü Çapanoğlu Camii'nin batı cephesi, 2025.

Yapının batı cephesinde (Şekil 19), kuzey yönüne önde yer alan tek şerefeli bir minare bulunmaktadır. Bu cephenin güney bölümünde, alt sırada iki, üst sırada ise üç adet yuvarlak kemerli ve kesme taş söveli pencere açıklığı yer almaktadır. Ayrıca, minarenin bitişiğinde, üst kotta yer alan pencere hizasında, günümüzde taş duvarla kapatılmış olan yuvarlak kemerli bir kapı açıklığı mevcuttur. Bu kapı açıklığının önünde iki adet taş payanda ve bir ahşap kiriş bulunmaktadır. Hakkı Acun, söz konusu açıklığın mahfil katından ulaşılan, geçmişte burada yer aldığı düşünülen ve Çalapverdi Köyü Yukarı Camii'nin minaresi gibi dört ahşap dikme üzerine oturan baldaken formundaki eski bir minareye ait olabileceğini aktarmaktadır [1].

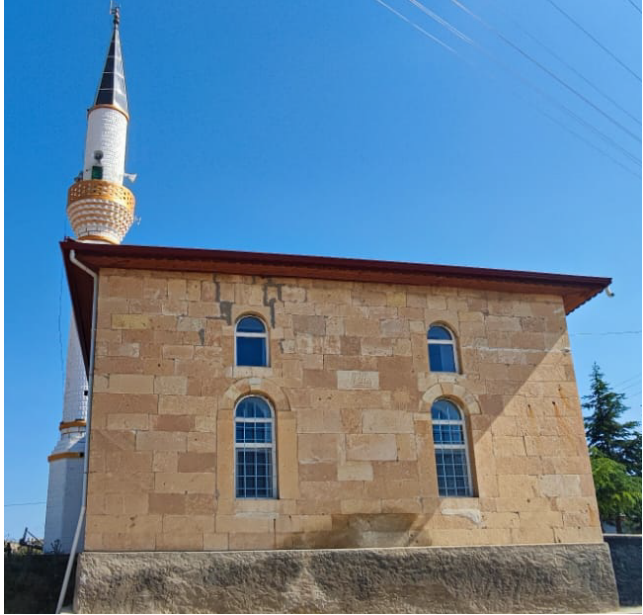
Şekil 20. Kazlıuşağı Köyü Çapanoğlu Camii'nin güney cephesi, 2025.

Mihrap cephesi olan güney cephede (Şekil 20), alt ve üst kotta simetrik olarak yerleştirilmiş iki adet yuvarlak kemerli, kesme taş söveli pencere açıklığı bulunmaktadır. Ayrıca cephenin orta aksında, kufi yazı stiliyle işlenmiş "Allah" kelimesinin yer aldığı taş bir süsleme mevcuttur.

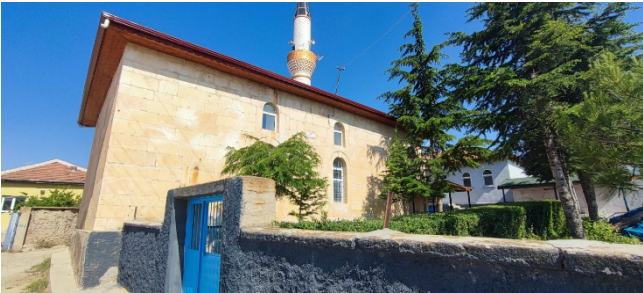
Şekil 21. Kazlıuşağı Köyü Çapanoğlu Camii'nin doğu cephesi, 2025.

Doğu cephesi (Şekil 21), batı cephesinin simetrik bir düzenlemesi olarak tasarlanmıştır. Ancak bu cephede, batı cephesinden farklı olarak minare ve üst kotta kapı açıklığı bulunmamaktadır. Bununla birlikte, güney cephede olduğu gibi, doğu cephesinin ortasında da kufi yazı stilinde "Allah" ibaresinin yer aldığı taş bir süsleme bulunmaktadır (Şekil 22).

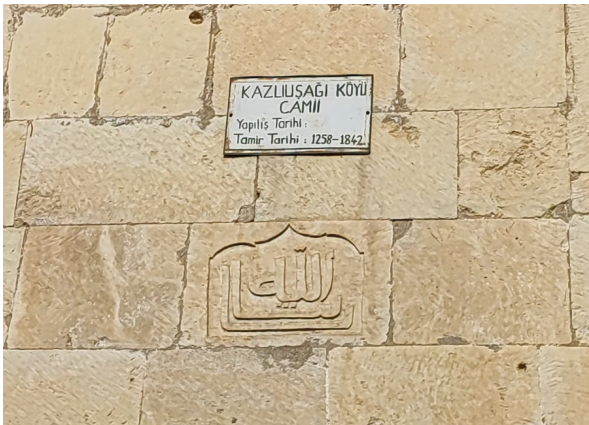
Şekil 22. Kazlıuşağı Köyü Çapanoğlu Camii'nin doğu cephesindeki taş süsleme, 2025.
