Akşehir’de Bulunan Gayrimüslim Yapıları¹ Non-Muslim Buildings in Akşehir

Elif YİĞİTER*, Osman KUNDURACI**

Akşehir’de Bulunan Gayrimüslim Yapıları

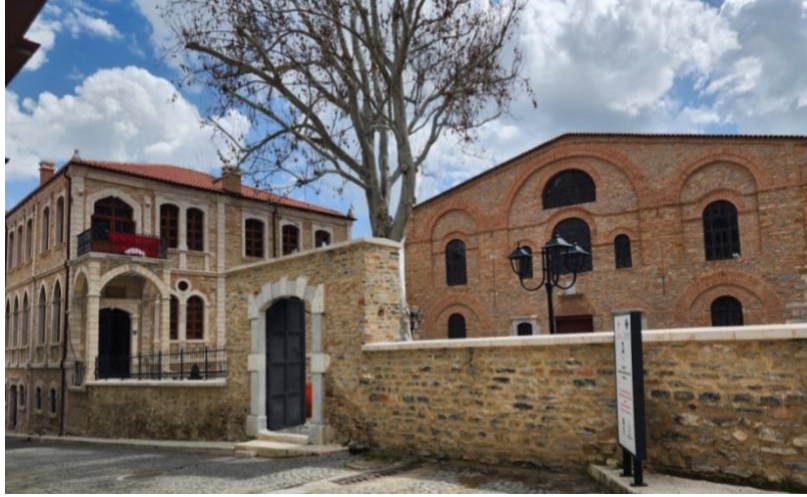
Şekil 1. Ermeni Kilisesi ve Ermeni İstepanos İptidaî-Rüşdi Mektebi'nin Değirmen Sokak üzerinden görünümü

Eski Ermeni mahallesinde Ermeni evlerinin yoğun olduğu bir alanda inşa edilen yapı Ermeni İstapanos İptidaî Rüşdi Mektebi ile aynı avlu içerisinde yer almaktadır (Şekil 1). Kilisenin doğusunu bahçeler ve Akşehir deresi, batısını Değirmen Sokak, kuzeyini okul binası, güneyini ise bahçe ve evler çevrelemektedir. Güneydoğu-kuzeybatı doğrultusunda üç nefli bazilikal plan tipinde inşa edilen kilise 35

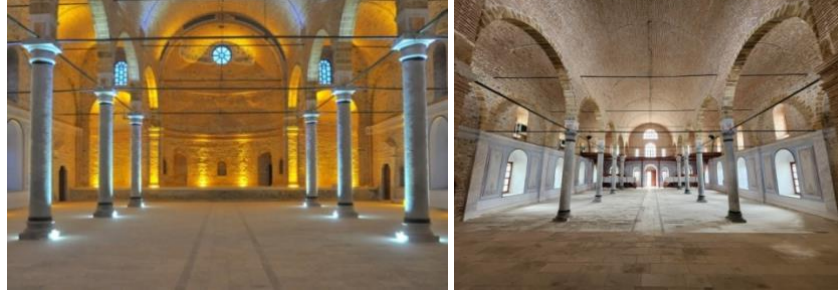
Şekil 3. Ermeni Kilisesi'nin naosu a) apsis cephesi b) giriş bölümü

Bema bölümü naostan bir basamakla ayrılmış olup bemanın yan duvarlarında altta bir niş ve üstlerinde birer pencere bulunmaktadır (Şekil 3a). Orta nef genişliğindeki apsiste yanlarda birer adet niş ile pastoforion odalarına geçiş sağlayan koridora açılan birer kapıya yer verilmiştir. Apsis içerisinde karşılıklı olarak konumlanan kapı açıklıklarından öncelikle kuzey-güney doğrultusunda dikdörtgen planda, yan neflerin genişliğinde tutulmuş, beşik tonoz ile örtülü koridorlara ulaşılmaktadır (Şekil 2). Doğu cephesine açılan küçük birer pencere ile aydınlatılan her iki koridorun diğer ucunda yer alan kapılarla apsis ve pastoforion odaları arasındaki bağlantı sağlanmaktadır.

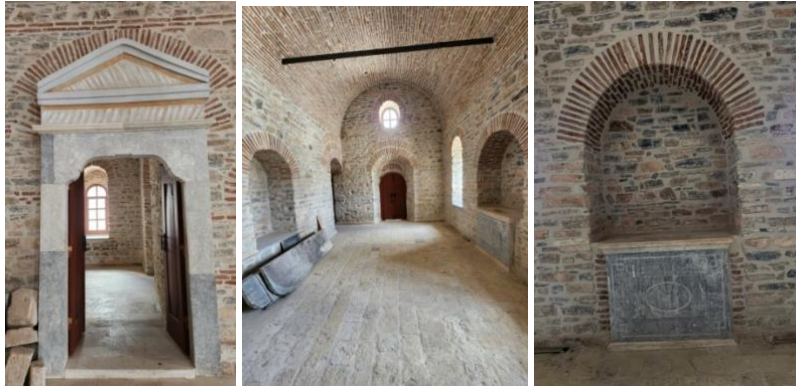
Şekil 4. a) Ek mekânların yan neflere açılan kapısı, b) mekânın içeriden görünümü, c) duvar içerisine açılan niş

Kilisenin doğu kanadında, kuzey ve güney cephelere birleştirilmiş ek mekânların; batı cephelerinden, yan neflerden ve apsisle irtibatlı koridorlar olmak üzere üç girişi bulunmaktadır. Yan neflere açılan kapılar mermer söveli olup sepetkulpu kemerle sonlanmaktadır (Şekil 4a). Yekpare mermerden yapılan kemer sövelere içbükey bir eğri şeklinde inmektedir. Kemer ortasına kabartma şeklinde haç motifi işlenmiştir. Kemer üzeri önce yüzeyden taşırılan bir sıra silme ile sonra kalın bir lento üzerinde yer alan üçgen alınlık ile sonlanmaktadır. Doğu-batı doğrultusunda dikdörtgen planlı beşik tonoz örtülü mekânlar benzer düzenlemeye sahiptir (Şekil 4b). Her iki odanın batı cephesinde bulunan kapıları doğrudan kilise avlusuna açılmaktadır (Şekil 8). Naos ile ortak olan duvarlarda ortada bir niş ve bu nişin iki yanında biri apsisle irtibatlı koridora, diğeri yan neflere açılan kapılar yer almaktadır. Aydınlatma yan cephelere açılan dikdörtgen formlu ikişer pencere ve batı cephede yuvarlak tepe penceresi ile sağlanmıştır. Batı cephesi dışında diğer cephelerde orta akslara birer niş yerleştirilmiştir. Bu nişlerden kuzeydeki, üzerinde küçük bir haznenin bulunduğu mermer kaideli bir düzenlemeye sahiptir (Şekil 4c). Kaide bölümü merkezde eliptik bir daire ve kenarlarda tüm yüzeyi çevreleyen ince silmeli şeritler ile sınırlandırılmıştır.

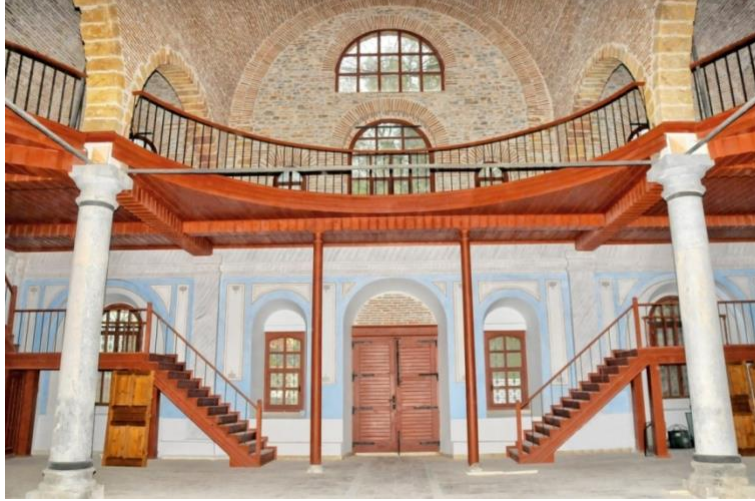
Şekil 5. Naos giriş bölümü ve giriş üzerinde yer alan ahşap galeri katı

Naosa girişte yan neflerin bir bölümüne kadar “U” biçimli ahşap galeri katı yer alır (Şekil 5). Galeriye çıkış kilisenin giriş açıklığının hemen iki yanında konumlanan ahşap merdivenlerle sağlanmıştır.

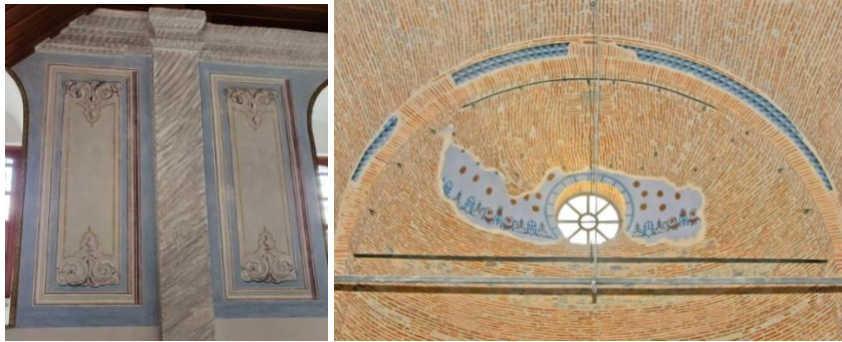
Şekil 6. a) Naos yan nef duvarları, b) apsis örtüsünde yer alan kalem işi süsleme

Kilise içerisinde süsleme belirli alanlarda kalem işi tekniği kullanılarak oluşturulmuştur. Bezeme, apsis örtüsü ile yan neflerin doğu cephesinde, naosa açılan pencerelerin kenarlarında ve pencere aralarında karşımıza çıkmaktadır (Şekil 6). Mavi zemin üzerine bitkisel ve geometrik motifler işlenerek oluşturulmuş mermer görünümü verilen bordürler kalem işi tekniğinde süslenmiştir (Şekil 6a).

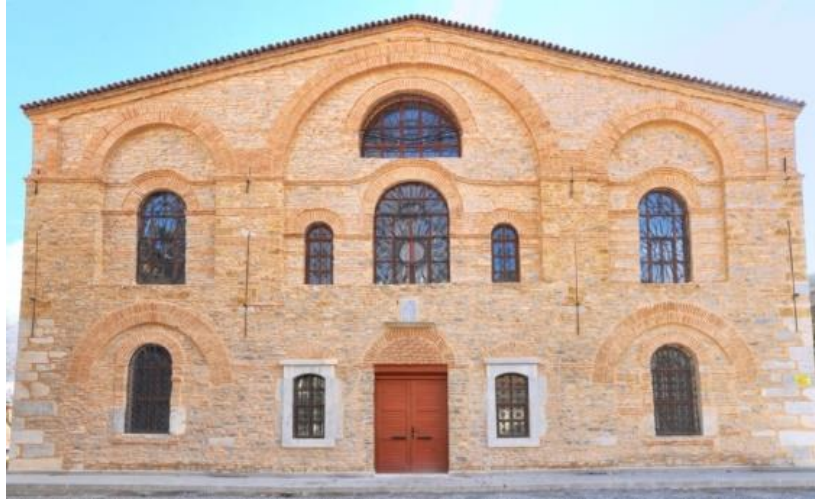
Şekil 7. Kilise kuzeybatı cephesi görünüşü

Kilisenin kuzeybatı cephesi, kütleli ve düşeyde iki kademeli bir düzenlemeye sahiptir. Birinci kademe, yapının ana ibadet mekânı olan naosa ait cephe düzenini yansıtır. Bu bölümde simetrik yerleştirilmiş kemerli pencere açıklıkları ve dekoratif kemer izleri ön plana çıkmaktadır. İkinci kademe ise naosa bitişik olarak konumlanan ek mekânların oluşturduğu daha alçak kütlelerden meydana gelmektedir (Şekil 7, 8).

Naos giriş cephesi, neflerin genişliğini ve örtü sistemini yansıtacak şekilde bir düzenlemeye sahiptir. Neflerin tonoz örtüleri dış cephede de vurgulanacak şekilde tuğlandan çift sıra yuvarlak kemer formunda yapılmıştır. Açıklıklar ve kemer uygulamalarıyla üç katlı bir gönümeye sahip olan cephede kapı ve pencere açıklıkları nefler ile aynı eksende konumlanmıştır. Yapının zemin kat seviyesinde orta eksene yerleştirilmiş giriş kapısı ve kapının her iki yanında küçük ölçekli birer penceresi yer alır. Basık kemerli bu pencereler, taş söve ve lento ile oluşturulan düşey dikdörtgen formda yapılmış ve lento üzerine yapılan tuğla kemer ile vurgulanmıştır. Ortada yer alan kapı açıklığı ise düz lentolu olup üzerine, içerisi tuğla ile nizami doldurulmuş yuvarlak formu kör kemer yapılmıştır. Orta eksenin her iki yanına, yuvarlak kemer formu birer pencere yerleştirilmiş olup bu pencereler üzerlerine yapılan nef genişliğinde çift sıra tuğla kemer ile vurgulanmıştır. Cephe alt kat duvarlarında köşeler kesme taşlarla sonlandırılmıştır.

Üst kat pencere açıklıkları, neflerin genişliğini vurgulayacak şekilde çift sıra yuvarlak kemerle sonlanan yüzeysel nişler içine alınarak cephe üçlü bir düzene ayrılmıştır. Orta bölüm, alt kattaki kapı ve pencere açıklıklarıyla aynı eksen üzerinde konumlanan üçlü pencere düzenlemesine sahiptir. Yuvarlak kemer formunu bu pencerelerden ortadaki, yandakilere kıyasla daha geniş ve yüksek; yan pencereler ise daha dar ve küçük ölçekli olarak tasarlanmıştır. Bu pencereleri sınırlayan çift sıra yuvarlak kemerli yüzeysel nişin alınlık bölümünde, orta aksta yer alan pencereyle aynı genişliğe sahip yarım daire formlu bir tepe penceresi bulunmaktadır. Yan bölümlerde ise nef genişliğinde tutulan çift sıra yuvarlak kemerli yüzeysel nişler içerisine birer pencere açıklığı yerleştirilmiştir. Cephe üzerinde yer alan pencerelerin tamamında farklı geometrik düzenlemelerde demir ferforje parmaklıklar yer almaktadır. Cephe, kırma çatının şekillendirdiği üçgen bir alınlıkla sonlanmaktadır.

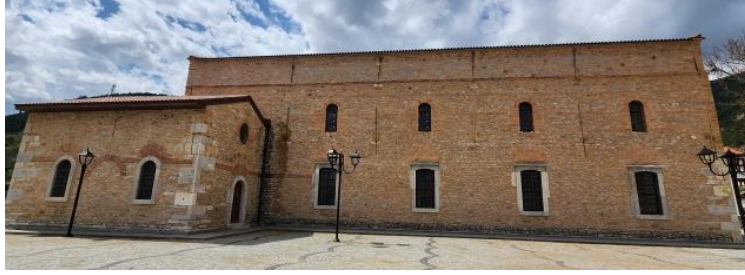
Şekil 9. Kilisenin kuzeydoğu cephe çizimi ve görünüşü

Yapının yan cepheleri olan kuzeydoğu ve güneydoğu cepheler simetrik bir görünüme sahip olup birbiri ile aynı mimari düzende inşa edilmiştir (Şekil 9, 10). Pencere düzeni ile iki katlı görünüme sahip olan cepheler, üst kat pencerelerinin yaklaşık 1 m. kadar üzerindeki kat silmesi ile dışa kapalı olan üçüncü

bir kat görünümüne sahiptir. Yatay bir cephe tasarımı ile karşımıza çıkan yan cephelerin alt katında düşey dikdörtgen çerçeve içerisine alınmış basık kemer formlu dörder pencere mevcuttur. Pencere taş söve ve lentolar ile çerçevesi alınmış olup, lentolar bir miktar dışa taşırılmıştır. Lentolar üzerinde yer alan yuvarlak kemerlerin içerisi tuğla ile doldurularak kör kemerler elde edilmiştir. Cephedeki ikinci kat pencereleri ise daha küçük ölçekli olup yuvarlak kemer formudur. Moloz taş malzeme ile yığma olarak inşa edilmiş cephede yer yer almaşık duvar uygulamaları görülür. Neflerin kemerlere oturtulduğu seviyede tüm cepheleri çevreleyen iki sıra tuğla silme, yan cephelerde de belirgin bir şekilde kendisini göstermektedir. Yapı içerisinde taşıyıcıları bağlayan demir gergiler dış cepheye eklenen kılınçlarla desteklenmiş, tüm cephelerde metal kılınçlar yer almıştır.

Her iki yan cephenin doğu ucunda yer alan ek mekânlar, ana ibadet mekânının doğu yönünde cephe düzenine eklenmiştir (Şekil 9, 10). Dıştan bakıldığı zaman ana cepheden bağımsız bir görünüme sahip olan mekânların kuzeydoğu ve güneybatı cephelerinde yuvarlak kemer formlu ikişer pencere yer alır. Bu mekânlar da moloz taş malzeme ile yığma olarak inşa edilmiş ve beşik çatı ile üzeri kapatılmıştır.

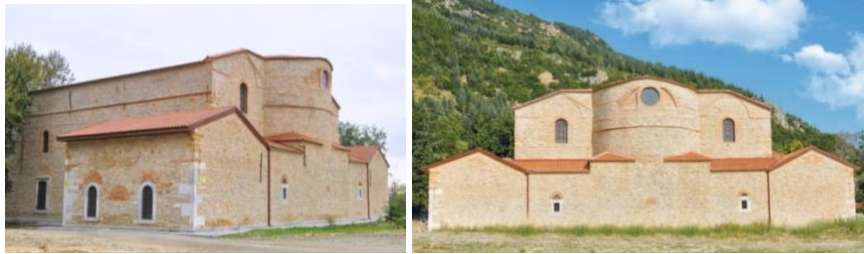
Şekil 11. Ermeni Kilisin'in güneydoğu ve güneybatı cepheleri

Kilisenin arka cephesi olan güneydoğu cephe apsis cephesi olarak tanımlanabilir (Şekil 11). Cephe, alt katta apsise açılan koridorlar ve cephenin her iki ucunda devam eden ek mekânlarla geniş bir görünüme sahipken, ikinci kat seviyesinde apsis ve yan nefler ile ikinci bir kat görünümü kazanmıştır. Üst bölümde apsis yarım daire şeklinde taşırılmış durumdadır. Yan nefler ise düz bir cephe hattı ile geçilmiştir. Sade bir

görünümüne sahip olan cephenin kuzey ve güneyinde ek mekânlar yer alır. Sağır olarak bırakılan bu mekânların cepheleri moloz taş malzeme ile inşa edilmiş ve alaturka kiremit örtülü çatı ile sonlanmıştır. Kilisenin apsis cephesinde saçak kotuna yakın bir kısma dairevi tepeli penceresi açılmıştır. Dairevi pencerenin her iki yanına geometrik formlu birer niş yerleştirilmiştir. Yan neflerin cephelerine yarım daire kemer formlu birer pencere açılmıştır. Apsis cephesi çift sıra tuğla silmesi ile bölünürken yan neflerde tuğla silme ile hareketlilik oluşturulmuştur. Cephe genel itibari ile moloz taş malzeme ile yığma olarak inşa edilmiş olup yer yer tuğla malzeme de kullanılmıştır.

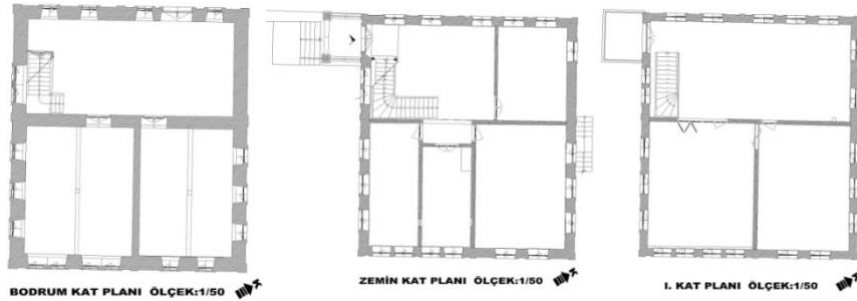
Şekil 12. Ermeni İstepanos İptidaî-Rüşdi Mektebinin kat planları

Zemin kat, giriş holü ve bu hole açılan kuzeydoğuda bir, güneydoğuda üç adet olmak üzere toplam dört adet derslikten meydana gelmektedir (Şekil 12). Girişin hemen sağında bodrum ve üst kata çıkış sağlayan ahşap merdivenler yer almaktadır. Bu merdivenlerden ilki güneybatıda beden duvarına bağlantılı düzende yapılmış olup, bodrum kata inişi sağlamaktadır (Şekil 13). İkinci merdiven ise güneydoğuda yer alan derslik girişlerinin hemen önünden başlayıp, güneybatı beden duvarına doğru “L” şeklinde devam ederek üst kata ulaşmaktadır. Giriş holü güneybatıda iki, kuzeybatı cephede üç adet pencere açıklığı ile aydınlatılmıştır.

Güneydoğuda konumlanan üç derslikten ortadaki, yaklaşık bir metre kadar geriye çekilerek yandaki dersliklere geçiş veren eyvan şeklinde bir alan oluşturmuştur (Şekil 12). Bu alandan yanlardaki dersliklere tek kanatlı ahşap kapılarla geçiş sağlanmaktadır. Güneybatıda yer alan derslik kuzeybatı-güneydoğu doğrultulu ve dikdörtgen planlı bir mekândır (Şekil 14). Güneybatı cephede üç, güneydoğu cephede iki adet pencere ile aydınlatılmaktadır. Orta aksta yer alan dersliğe geçiş çift kanatlı ahşap bir kapı ile sağlanmaktadır. Diğer dersliklere göre daha küçük ölçekte olup kuzeybatı-güneydoğu doğrultusunda uzanmaktadır. Güneybatı ve kuzeydoğu duvarlarında karşılıklı yerleştirilmiş birer adet niş ile güneydoğu duvarına açılan iki adet pencere yer almaktadır. Diğer dersliklere göre daha geniş olan kuzeydoğu köşede konumlanan derslik ise oldukça sade bir düzenlemeye sahiptir. Kuzeydoğu duvarına açılan üç, güneydoğu duvarına açılan iki adet pencere ile aydınlatılmıştır. Her üç derslikte zemin ahşap döşeme olup tavanları ahşap kaplamalıdır.

Zemin kat holünde yer alan ahşap merdiven ile ulaşılan birinci kat, zemin kat ile farklı plan düzeninde inşa edilmiştir (Şekil 12). Birinci kat, kuzeybatıda oldukça geniş tutulan hol ve güneydoğuda yer alan iki adet derslikten oluşur. Hol bölümü güneybatı-kuzeydoğu doğrultusunda uzanan dikdörtgen bir mekândır (Şekil 15). Holün güneybatısında zemin katla irtibatlı ahşap merdiven bulunur. Merdivenin bittiği noktada güneybatı duvarına açılan birinci kat balkonuna ait çift kanatlı kapı açıklığı yer almaktadır. Oldukça geniş tutulan hol, güneybatı ve kuzeydoğuda ikişer, kuzeybatıda ise beş adet pencere ile aydınlatılmaktadır.

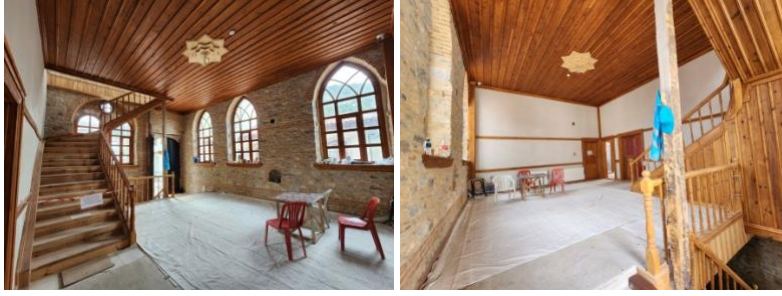
Şekil 13. Zemin kat giriş holü

Yapıya güneybatı cephenin kuzey ucunda yer alan beş basamaklı taş bir merdiven ile çıkılmaktadır. Bu bölümden basık kemerli taş söveli kapı açıklığı ile zemin kata giriş sağlanmaktadır. Kapı açıklığını çift kanatlı metal bir kapı örtmektedir. Merdivenin üzeri, iki adet sütunun taşıdığı üst kat balkonunu ile sundurma şeklinde kapatılmıştır.

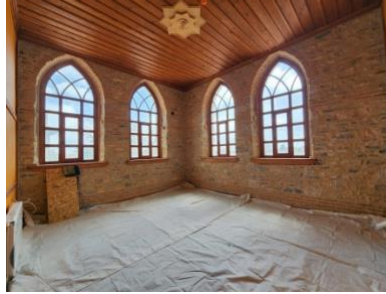
Şekil 14. Zemin kat derslik bölümü

Kuzeydoğuda girişin karşısında yer alan derslik kuzeybatı-güneydoğu doğrultusunda dikdörtgen planlı bir mekândır. Bu dersliğe giriş güneybatı duvarının doğu ucuna yerleştirilen çift kanatlı ahşap bir kapı ile sağlanmaktadır. Oldukça sade bir düzenlemeye sahip olan mekânı kuzeybatıda iki, kuzeydoğuda bir adet pencere aydınlatır. Zemin döşemesi ahşap olan derslik ahşap tavan ile örtülmüştür.

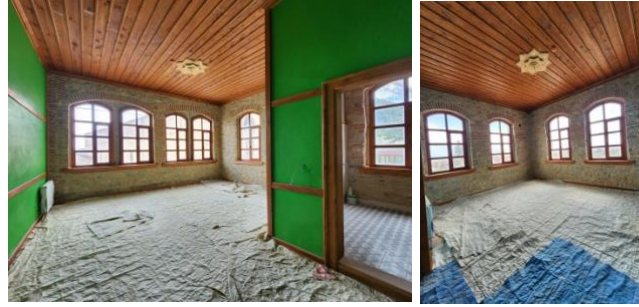
Şekil 16. Birinci katta yer alan derslikler

Üst kat holünün güneydoğusunda iki adet derslik bulunmaktadır (Şekil 16). Bu dersliklerden güneybatıda yer alanı diğerine göre daha geniş tutulmuş olup, dersliğe giriş kuzeybatı duvarının ortasına açılan camekânlı geniş bir kapı ile sağlanmaktadır. Kuzeydoğu duvarı, girişe yakın bir konumda yer alan ahşap gömme bir dolap dışında oldukça sade tutulmuştur. Derslik güneydoğuda dört, güneybatı duvarına açılan üç adet pencere ile aydınlatılmıştır. Kuzeydoğuda konumlanan ikinci derslik kuzeybatı-güneydoğu doğrultusunda dikdörtgen bir plana sahiptir. Diğer derslikle benzer düzenlemeye sahip olan mekâna giriş tek kanatlı ahşap bir kapı ile sağlanmaktadır. Güneybatı duvarında girişe yakın bir konumda ahşap gömme dolap yer almaktadır. Aydınlatma kuzeydoğuda üç, güneydoğuda iki adet olmak üzere toplam beş adet pencere ile sağlanmıştır. Derslikler son onarımlarda eklenen lavabo ve banyo bölümleri ile yeni işleve uyarlanmıştır.

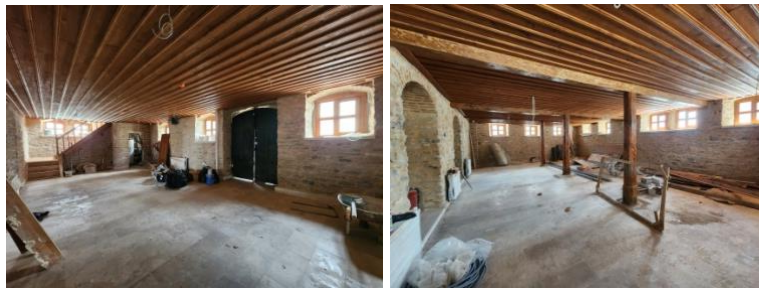
Şekil 17. a) Bodrum kat holü b) Hole açılan mekanlar

Yapının bodrum katına üç farklı girişten ulaşılmaktadır. Bunlardan ilki, zemin kat giriş holünden başlayan on üç basamaklı ahşap merdivendir. İkincisi, kuzeybatı cephede Değirmen Sokağa açılan çift kanatlı metal kapıdır. Diğeri ise son onarımlarda okulun kuzeydoğu cephesine açılan basık kemerli kapı açıklığıdır. Bodrum kat hol ve holün güneydoğusunda yer alan iki ayrı mekândan oluşmaktadır (Şekil 12). Hol bölümü güneybatı-kuzeydoğu doğrultusunda dikdörtgen planlı olup, kuzeybatı cephede dört adet pencere ve güneybatı cepheye açılan ikiz pencereler ile aydınlatılmaktadır (Şekil 17a). Mekânın güneydoğusundaki iki kapıdan iki ayrı odaya geçiş sağlanır. Bu odalardan biri kat planının güney köşesinde diğeri ise doğu köşesine konumlandırılmıştır. Güney köşedeki oda, güneybatı cephede üç, güneydoğu cephede dört adet pencere ile aydınlanır. Doğu köşedeki oda diğeri göre daha küçük ölçekli olup kuzeybatı cephesinde üç adet, güneydoğuda iki adet olmak üzere beş adet pencere ile aydınlatılmıştır. Son onarımlarda her iki odayı ayıran duvar kaldırılarak odalar birleştirilmiştir (Şekil 17b).

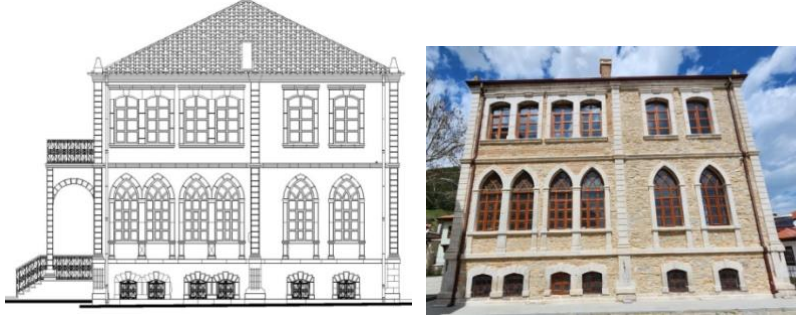
Şekil 19. Mektebin güneydoğu cephe çizimi ve görünüşü

Yapının güneydoğu cephesi Ermeni kilisesine bakan sağ yan cephe olup üç katlı bir görünüme sahiptir (Şekil 19). Her bir kat cephesi taş silmeler ile yatay olarak tasarlanmıştır. Cephe düşey plaster ile iki kısma ayrılmış olup cephenin sağında ikişer, solunda dörder pencere açıklığı ritmik bir dizilimle her katta tekrarlanmıştır. Bodrum kat seviyesinde pencereler basık kemerli küçük ölçekli olup pencere söve ve kemerleri giriş cephesiyle benzer tasarıma sahiptir. Sağda iki adet ikiz pencerenin oluşturduğu dört, solda iki adet olmak üzere toplan altı adet pencere açıklığı bulunmaktadır. Üst katlarda pencereler bodrum kat pencereleri ile aynı aksta yapılmış olup zemin katta sivri kemer, üst katta ise basık kemer formu kullanılmıştır. Zemin kat pencereleri pencerelerin sövelerini oluşturan plasterlar kat silmesine kadar indirilmiştir. Cephede yer alan pencerelerin tamamı ahşap doğramalı olup taş söve ve kemerli olarak yapılmıştır. Tamamen moloz taş malzeme ile inşa edilmiş olan cephenin her iki köşesi taş plasterler ile sonlanırken saçak kornişli silmelerle oluşturulmuştur.

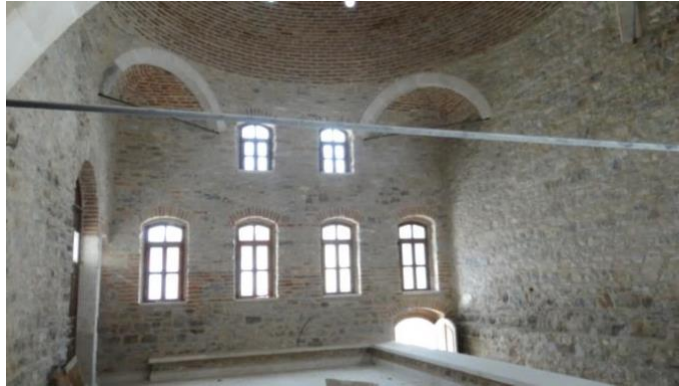
Şekil 23. Erkekler bölümü soyunmalık mekânı

Soyunmalık, doğu-batı doğrultusunda enine dikdörtgen planlıdır (Şekil 23). Kuzey-güney yönünde atılan ince bir kemerle ikiye bölünen mekânın doğusu, tromp geçişli bir kubbe ile örtülü olup batısı ise aynalı tonoz ile kapatılmıştır. Her iki örtüde aydınlık feneri ve çok sayıda ışıklığa sahiptir. Aydınlatma doğu cephede yer alan dördü alt katta, ikisi üst katta olmak üzere altı adet basık kemerli pencere ile sağlanmıştır. Kadınlar soyunmalığı ile ortak olan duvarın güney ucunda kadınlar bölümüne giriş sağlayan basık kemer formulu kapı yer alır. Kuzey ve batı beden duvarları birer adet kapı açıklığı dışında tamamen sağır tutulmuştur.

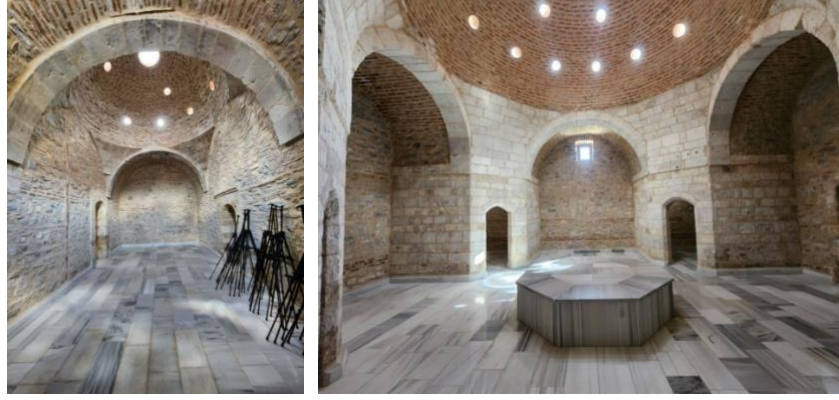
Şekil 24. Erkekler bölümü a) ılıklik mekânı b) sıcaklık mekânı

Ilıklığa giriş soyunmalığın kuzey duvarına açılan basık kemerli, düzgün kesme taş söveli bir kapı ile sağlanmıştır. Ilıklık enine dikdörtgen planlı olup ortası pandantif geçişli kubbe, yanları beşik tonoz örtülüdür (Şekil 24a). Mekânı doğu duvarının üst kotunda yer alan bir pencere ve kubbe üzerindeki aydınlık feneri ile bol sayıdaki ışıklık aydınlatmaktadır. Ilıklığın kuzey duvarı ortasında basık kemerli düzgün kesme taş söveli sıcaklık girişi yer almaktadır.

Hamamın sıcaklık bölümü “dört eyvanlı ve köşe halvetli” plan şemasına sahiptir (Şekil 24b). Eyvanlar, beşik tonoz örtülü olup diğer bölümler pandantif geçişli kubbelerle kapatılmıştır. Halvetleri sıcaklıktan ayıran duvarlarda düzgün kesme taş kullanılırken üst örtü tuğla ile inşa edilmiştir. Aydınlatma orta kubbedeki aydınlık feneri ve ışıklıklarla sağlanmıştır.

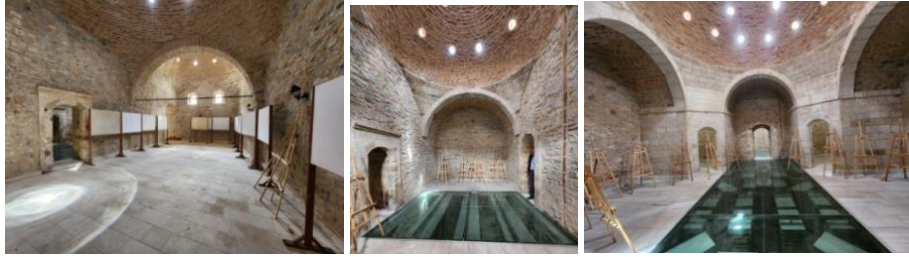
Şekil 25. Kadınlar bölümü a) soyunmalık b) ılıklik c) sıcaklık mekânı

Batıdan doğuya doğru genişleyen enine bir plana sahip olan soyunmalık kısmı, pandantif geçişli iki kubbe ile örtülmüştür (Şekil 25a). Aydınlatma batı duvarına açılan iki adet pencere ile kubbelere açılan ışıklık ve aydınlık feneri ile sağlanmıştır. Kuzey duvarında yer alan basık kemerli açıklık ile ılıklik mekânına geçilmektedir.

Ilıklık bölümü erkekler kısmında olduğu gibi ortası kubbeli iki yanı tonoz örtülü dikdörtgen bir plana sahiptir (Şekil 25b). Aydınlatma batı duvarına açılan pencere ile kubbedeki ışıklık ve aydınlık feneriyle sağlanmıştır. Kuzey duvarında sıcaklığa geçiş veren kapı açıklığı yer almaktadır.

Plan şeması açısından erkekler bölümü ile aynı özelliklere sahip olan sıcaklık bölümü dört eyvanlı ve köşe halvetli plana sahiptir (Şekil 25c). Eyvanlar, beşik tonoz örtülü olup diğer bölümler pandantif geçişli kubbelerle örtülmüştür.

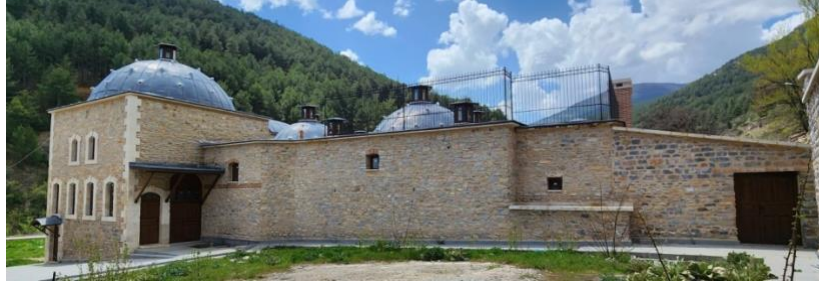
Şekil 27. Hamamın doğu cephesi

Hamamın doğu cephesi Hamam Sokak tarafına bakmaktadır. Erkekler bölümüne ait mekanların oluşturduğu cephede erkekler bölümü soyunmalığı cepheden taşırılarak iki kademeli bir görünüm kazanmıştır (Şekil 26, 27). Soyunmalık cephesi, kapı ve pencere açıklıklarının konumlanması ile üç katlı bir düzenlemeye sahiptir. Cephenin zemin kat seviyesinde düzgün kesme taş söveden yapılmış bir kapı açıklığı yer alır. Kapının üzerinde birinci kat seviyesinde soyunmalığın aydınlatmasını sağlamak adına dört adet, ikinci katta ise daha küçük ölçekli iki adet basık kemerli pencere açıklığına yer verilmiştir. Moloz taş örgü olan cephede, pencere ve kapı açıklıklarının söve ve kemer bölümleri düzgün kesme taşla yapılmıştır. Soyunmalık cephesinin gerisinde kalan ikinci kademede, ılıklik ve sıcaklik bölümlerine açılan birer adet pencere dışında cephe büyük oranda sağır tutulmuştur. Ağırlıklı olarak kayrak taşı ve moloz taş malzemeden inşa edilen cephede soyunmalığın köşeleri ile kapı ve pencere sövelerinde kesme taş kullanılmıştır. Cephe kotu soyunmalık cephesinden kuzey uçta yer alan su deposu cephesine doğru kademeli olarak azalmıştır.

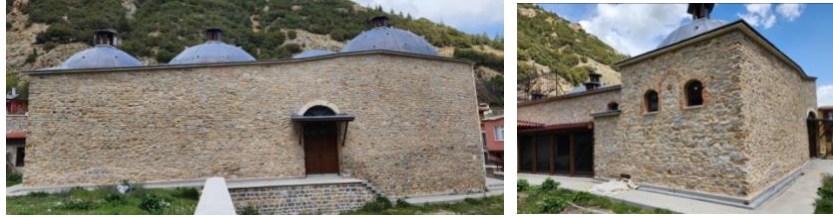
Şekil 28. a) Güney cephesi b) batı cephesinin görünümü

Hamamın güney cephesi, şehri ikiye bölen Akşehir Deresi'ne bakar. Erkekler ve kadınlar soyunmalığının güney beden duvarından oluşan cephe, ortasında bulunan açıklık dışında tamamen sağır tutulmuştur (Şekil 26, 28a). Cephenin sağ köşesi pahlanarak yapılmış ve uç kısmı tek sıra kesme taş malzeme ile sonlandırılmıştır.

Hamamın batı cephesi ve kadınlar kısmının dış cephesini oluşturmakta olup kuzey-güney yönünde uzanır (Şekil 26, 28b). Cephenin sağında kalan soyunmalık bölümü dışa doğru taşırılarak yapılmıştır. Soyunmalık ve ılıklik cephesindeki pencere açıklıkları dışında cephe tamamen sağır tutulmuştur.

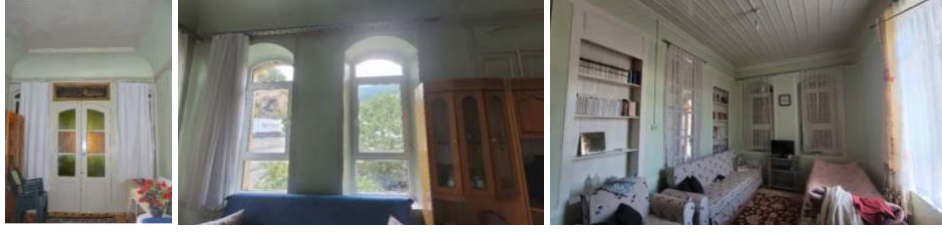
Şekil 30. Zemin katta yer alan odalar (A. Demirci'den)

Sofanın iki yanına yerleştirilen odalardan kuzeydekiler daha geniş ölçülere sahiptir (Şekil 29a, 30). Güneydeki mekânlar daha küçük ölçekli olup batıdaki tuvalet ve banyo olarak, doğudaki mutfak olarak kullanılmaktadır. Bu odalara giriş tek kanatlı ahşap kapılarla sağlanmaktadır. Sofanın kuzey kanadında yer alan her iki odada aydınlatma kuzey cephede iki adet, yan cephelerde birer adet pencere ile sağlanmıştır. Bu odalardan batıda yer alan başoda olup kapının arkasında kalan güney cephede yüklük bölümü yer almaktadır. Başoda tekne tavan ile örtülmüştür. Bu odaların güneyinde yer alan banyo ve mutfak bölümlerine tek kanatlı ahşap kapılarla girilmektedir. Aydınlatma güney cepheye açılan ikişer adet

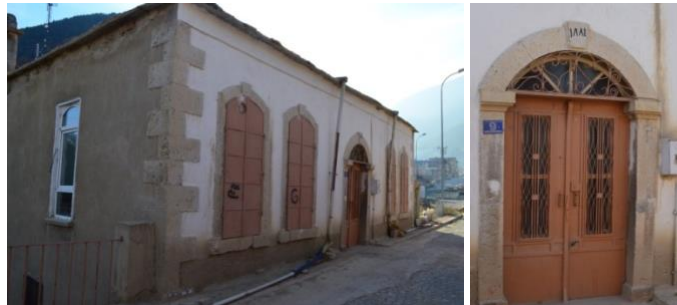
Şekil 31. Taşoluk Sokak üzerinde yer alan kuzey cephe ve giriş açıklığı

Taşoluk Sokak üzerinde yer alana kuzey cephe, orta aksta kapı açıklığı ve kapının her iki yanında yer alan ikişer pencere ile simetrik bir görüntüye sahiptir (Şekil 31). Kapı ve pencere açıklıkları basık kemerli taş söveli olup, kemer kilit taşları belirginleştirilerek oluşturulmuştur. Pencereler metal kepenklerle kapatılmış, kapı açıklığı iki kanatlı, kemer bölümünde sabit tepe penceresinin bulunduğu metal bir kapı ile örtülmüştür. Tamamen sıvanan cephe, köşelerde şaşırtmalı yerleştirilen düzgün kesme taşlar ile bitirilmiştir. Düz toprak dam örtülü evin beden duvarları sade silmeli dar bir saçakla sonlanmaktadır.
