# KARMAŞIK TOPOĞRAFYADA KÜLTÜREL MİRAS BELGELENMESİ VE RESTORASYON PLANLAMASI: BAHÇELİ KALESİ'NDE YERSEL LİDAR DESTEKLİ YAKLAŞIM

## CULTURAL HERITAGE DOCUMENTATION AND RESTORATION PLANNING IN COMPLEX TOPOGRAPHY: A TERRESTRIAL LIDAR- SUPPORTED APPROACH AT BAHÇELİ CASTLE

### ARAŞTIRMA MAKALESİ / RESEARCH ARTICLE

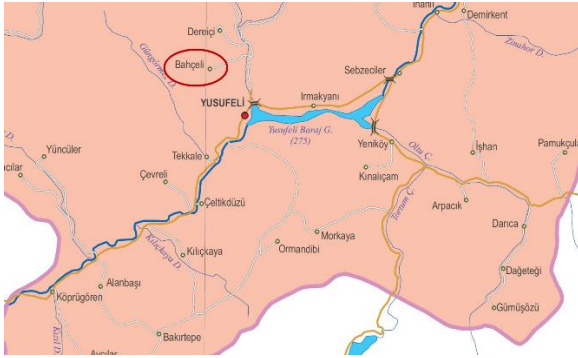
a) Bahçeli Kalesi Konumu (Harita Genel Müdürlüğü, 2025, yazar tarafından düzenlenmiştir)

Bahçeli Kalesi, Artvin ili Yusufeli ilçesi Dere Kapı mevkiinde, yaklaşık 700 m rakımda yer almaktadır. Kale, 60 m yüksekliğindeki hâkim bir ana kaya kütle üzerine inşa edilmiştir. Doğu-batı doğrultusunda uzanan yapıya, diğer cephelerin sarp kayalık ve uçurumlarla çevrili olması nedeniyle yalnızca güney yönünden giriş sağlanmaktadır. Bu konumu sayesinde kale, çevreye tam hâkimiyet kurabilen stratejik bir noktadadır. Güney bölümünde bir su sarnıcı bulunmaktadır; sarnıcın içi, irili ufaklı taşların kireç harcıyla örülmesiyle oluşturulmuştur. Günümüzde hâlâ ayakta kalan sur duvarlarının, Ortaçağ dönemine tarihlenebilecek moloz taş örgü tekniğiyle inşa edildiği anlaşılmaktadır (Şekil 1).

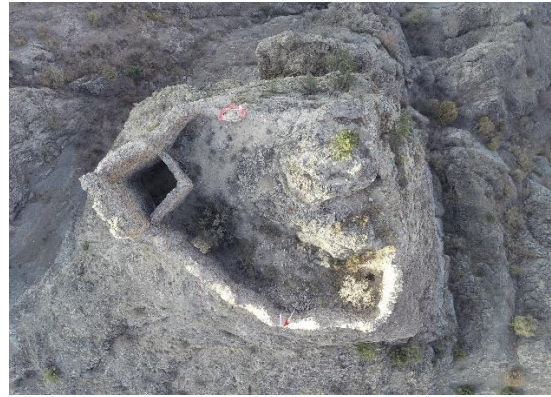
b) Bahçeli Kalesi Kuşbakışı Görünümü (Yazarın Kişisel Arşivi)

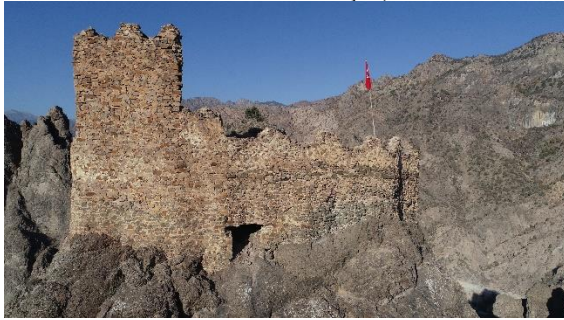
c) Bahçeli Kalesi Güneybatı Yönünden Bakış (Yazarın Kişisel Arşivi)

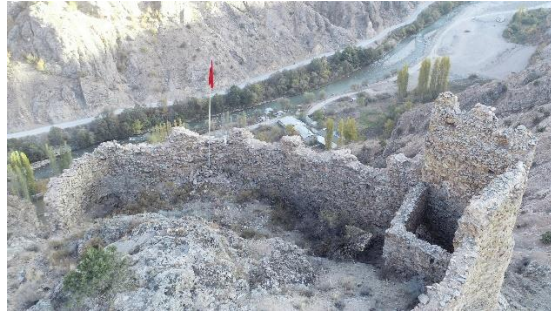
d) Bahçeli Kalesi İç Kısmında Sıvasız Duvarlar (Yazarın Kişisel Arşivi)

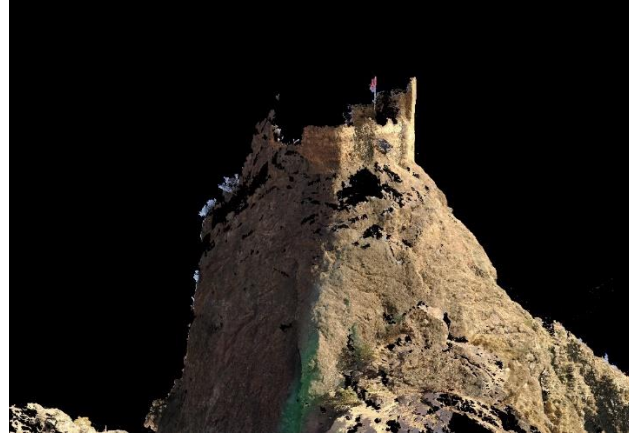
b) Bahçeli Kalesi I-RGB Görüntüleme (Nokta Bulutu Verisi Üzerinden Malzeme ve Yüzey Farklılıkları Analizi)

- a) I-RGB Görüntüleme (Intensity + RGB); malzeme farklılıklarının, doku kayıplarının ve biyolojik etkilerin daha iyi algılanmasını sağlamıştır (Şekil 2b).

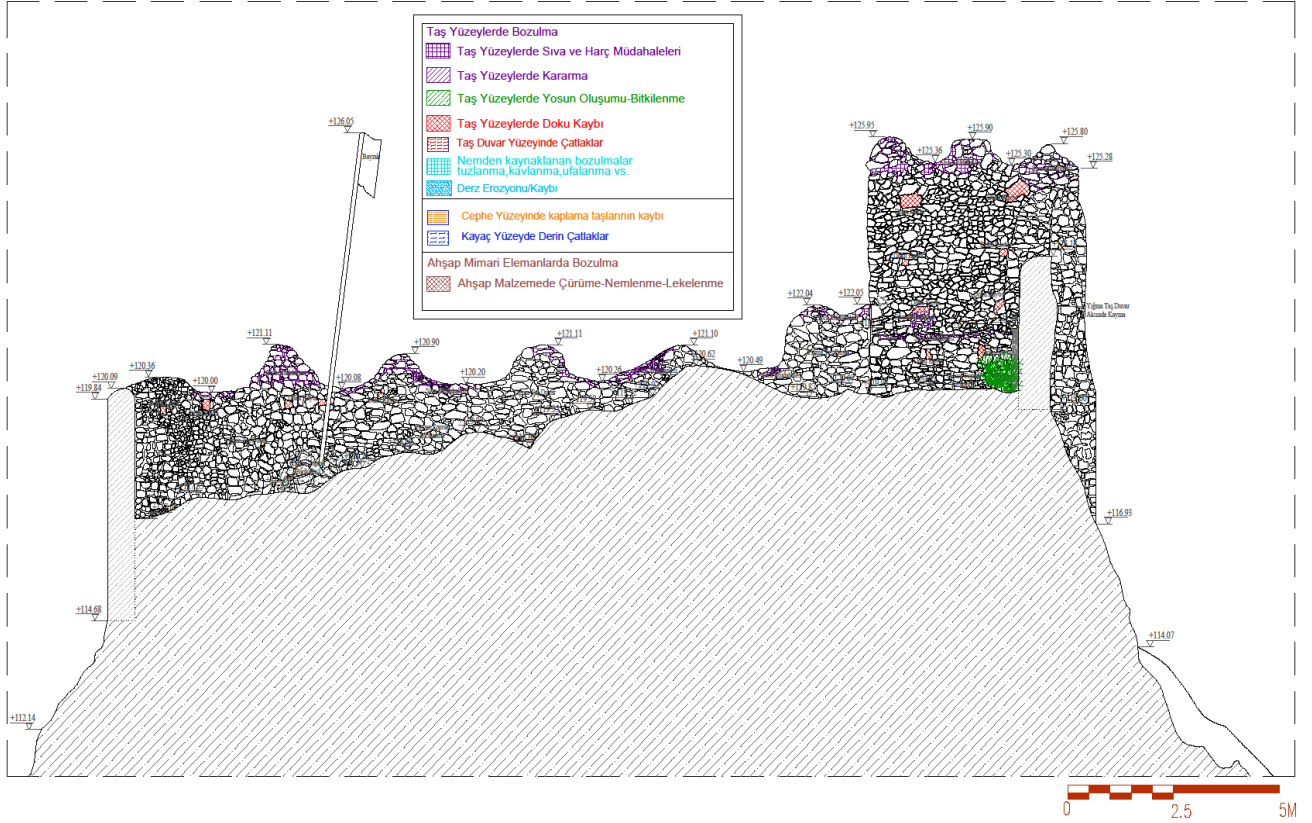
Şekil 5. Bahçeli Kalesi Bozulma Haritası (Malzeme Kaybı, Çatlaklar, Biyolojik Etkiler ve Tuzlanma Dağılımı) (Yazarın Kişisel Arşivi)

Hazırlanan bozulma paftasında bu türler farklı renk ve simge kodları ile gösterilmiş ve müdahale planlaması için temel veri oluşturmuştur (Şekil 5).

- Güney cephesi ve burç bölgelerinde malzeme kaybı ve çatlaklar,
- Doğu ve kuzey cephesinde biyolojik etkiler ve tuzlanma baskındır.
