Remote Application of the Simplified Methods for Determining Regional Earthquake Risk Distribution of Buildings Using Publicly Available Data Tools

Examination of the rapid assessment method described in Turkish legislation using publicly available tools

This study was implemented in Afyonkarahisar city center as an example

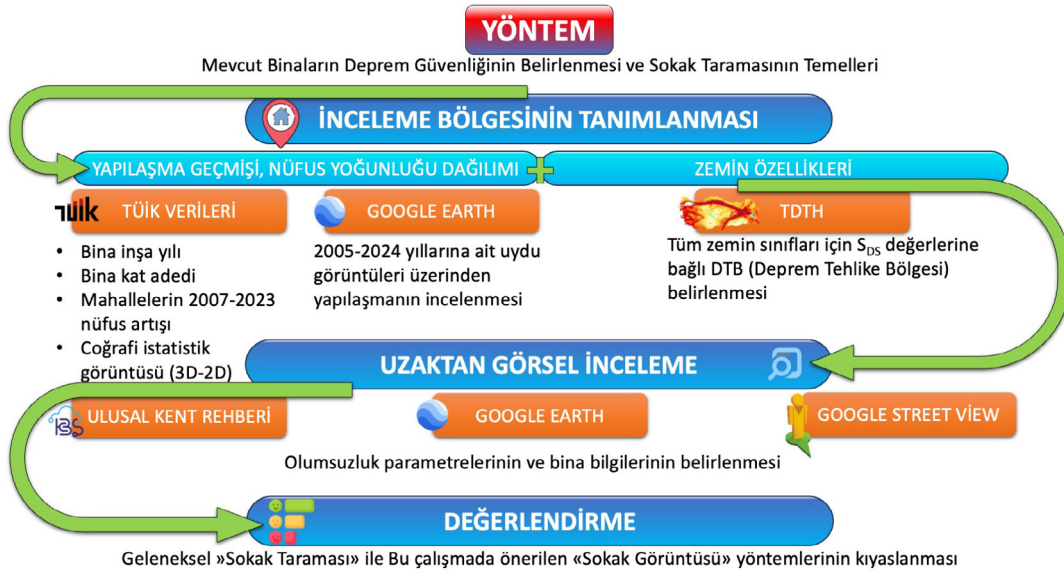
Şekil 3: Çalışmanın akış şeması
Figure 3: Flow chart of the study

Sokak taraması olarak da adlandırılabilir olan Binaların Bölgesel Deprem Risk Dağılımını Belirlemek için Kullanılabilir Basitleştirilmiş Yöntemde (BBDBY-2019) amaç binaların içine girmeden, bina üzerinde herhangi bir işlem yapmadan, bir nevi gözle muayene denebilecek bir yaklaşımla önceden belirlenmiş kriterlere göre binaları hızlı bir şekilde analiz etmektir. Büyük alanlarda bina bazında yapılan bu inceleme işlemleri, matbu bir formun, teknik bir personel tarafından doldurulması ve sonrasında büro çalışması yaparak puanlandırması sürecini içerir. Bu çalışmada betonarme ve yığma yapılar için BBDBY-2019 yöntemi örnek bir bölge olarak Afyonkarahisar il merkezinde uygulanmış, fakat bu uygulama sokakta fiilen gezmek yerine kamuya açık kaynaklar ile uzaktan yapılabilirliği özelinde gerçekleştirilmiştir. Bölgesel incelemeye yardımcı olacak nüfusa dair istatistiki bilgilerin de nasıl kullanılacağı örneklenmiştir. Bu tip bir yöntem, pandemi gibi sokağa çıkmanın sınırlı olduğu dönemlerde veya sokaktan da olsa binaları incelemenin güvensiz olduğu yerlerde ve en önemlisi bu süreci hızlı bir şekilde gerçekleştirmek için ihtiyaç duyulabilir. Çalışmanın genel hatları ile takip edeceği akış şeması Şekil 3’te verilmiştir.

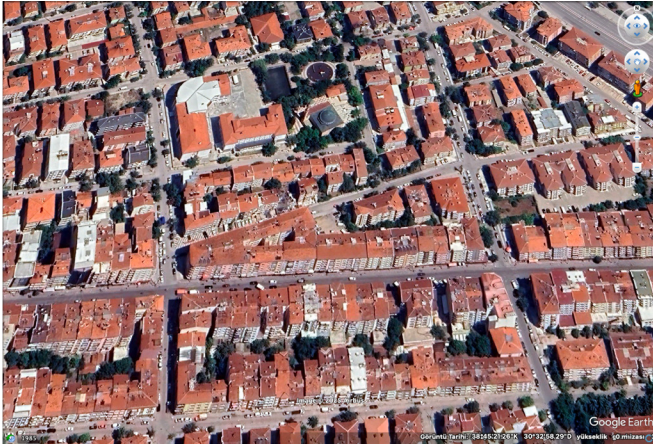
a)

Şekil 5'te örnek bir sokak görüntüsünde, programın verdiği fotoğraf, ait olduğu tarih, görüntünün alındığı yerin koordinatları, görüntü seviyesinin göz hizası ve fare imlecinin olduğu yerin yüksekliği ekranın alt bölümünde verilmektedir. Google Haritalar üzerinden de ulaşılabilen görüntüler için yol boyunca ilerlenip bir binanın cephesinde çıkan alana tıklandığında bina hizasından çekilmiş olan fotoğraf ekrana gelmektedir. Bu görüntü üzerinden, mevcut binaların bölgesel incelenmesi sırasında ihtiyaç duyulan verilerden; kat adedi, ağır

çıkma, yumuşak kat, kısa kolon, görünen kalite, yapı nizamı ve döşeme seviyesi gibi parametreler belirlenebilmektedir. Düşey düzensizlikler hakkında sokak taramasında bina içine girmeden ne kadar bilgi edinilebilirse bu yöntemde de o kadar bilgi elde edilebilmektedir. Planda düzensizlik durumunun yorumlanmasında ise sokak görünümünden ziyade programın uydu fotoğraflarındaki çatı görüntülerinden faydalanılabilmektedir. Tabii zemindeki eğim durumu da, Google Earth programında çizilen bir hat üzerinden takip edilebilmektedir.

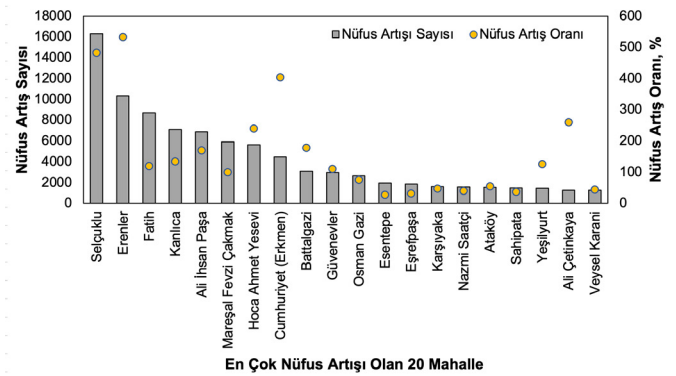
Şekil 9: Afyonkarahisar merkezinde nüfus artış sayısı ve oranının en yüksek olduğu 20 mahalle
Figure 9: The 20 neighborhoods with the highest population growth numbers and rates in Afyonkarahisar city center

Afyonkarahisar'ın adrese dayalı en güncel nüfus sayımı 2023 yılına ait olup, şehir genel nüfusu 751.344 iken il merkezi 461.436'dır. TÜİK sayfasından ulaşılan 2007-2023 yılları arasında inceleme bölgesindeki mahalleler arasında ilk 20 mahalle için nüfus artış oranı ve nüfus artış sayısı Şekil 9'da verilmiştir. Buna göre 15 yıllık periyot içinde en yüksek değişim %533 artış oranıyla Erenler Mahallesi'nde olurken, en yüksek nüfus artışı ise 2007'de 3.383'den, 2023 yılında 19.685'e yükselmesi ile Selçuklu Mahallesi'nde olmuştur. Nüfus artış sayısı ve oranlarının yüksek olduğu mahalleler için inceleme bölgesindeki yapılaşma noktasında cazibe merkezi haline geldikleri ve görece yapı stokunun diğer mahallelere göre daha genç olduğu söylenebilir (Şekil 9).

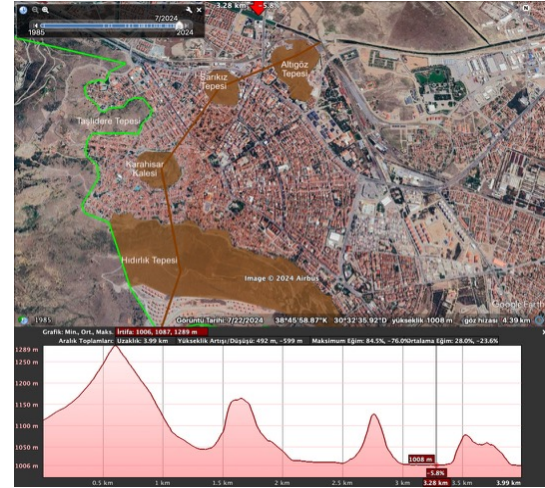
Şekil 15: Tepe-yamaç etkisinin olabileceği alanlar a) Mor renk ile taranmış alanlar, b) İnceleme alanındaki tepeler

gerçekleşmiştir. Tepe-yamaç etkisinin olabileceği bölgeler merkezdeki Hıdırlık Tepesi, Karahisar Kalesi, Sarıkız Tepesi, Altıgöz Tepesi, Taşlıdere Tepesi ve inceleme alanının en batısında yer alan Dört Yol Mahallesi'ndeki Yaka Tepesidir (Şekil 15b). Bunlardan Altıgöz Tepesinin yamaçlarında bina bulunmazken, diğerlerinde tepe-yamaç etkisi olabilecek bölgeler mor renk ile taranmıştır (Şekil 15a).

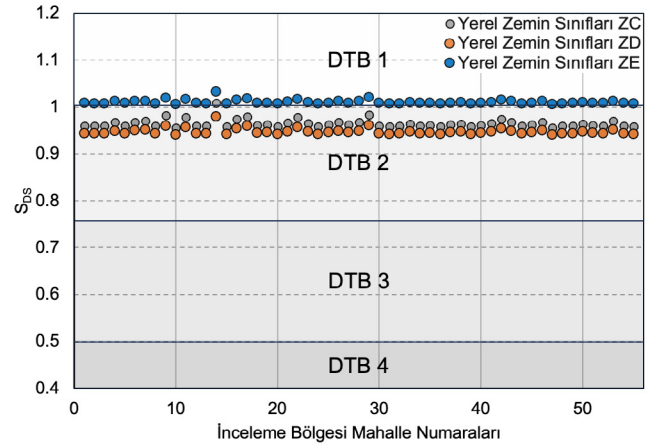
Şekil 17: İnceleme bölgesinde betonarme binalar için ZC, ZD ve ZE sınıfı zeminlerde DTB

Figure 17: DTB in ZC, ZD and ZE soil class for reinforced concrete buildings in the study area

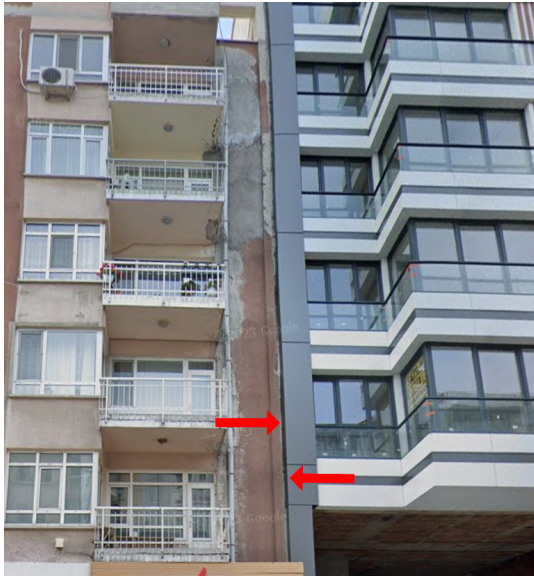
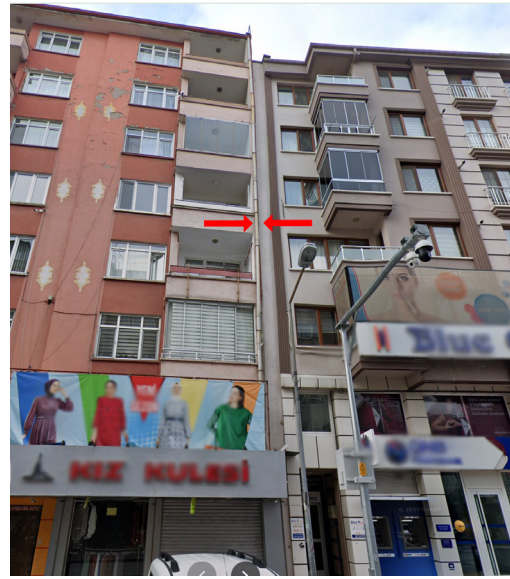
Şekil 19: Eski yeni yapı bitişik nizam örnekleri a) Döşeme seviyesi farklı, b) Döşeme seviyesi aynı
Figure 19: Examples of old-new building adjoining layouts a) Floor level is different, b) Floor level is the same

Örnek çalışma alanında yapılan bölgesel değerlendirmelerin ardından, Google Earth Pro ve Google Haritalar uygulamalarından seçilen bina görüntüleri üzerinde BBDBY olumsuzluk parametrelerinin belirlenmesi çalışmaları yapılmıştır. Örnek binalar üzerinde farklı parametrelerin belirlenmesi betonarme ve yığma yapıları için gerçekleştirilmiştir. Buna göre; Şekil 19'da bitişik nizam yapıların olduğu iki farklı örnek görülmektedir. Google Haritaların sokak görüntüsü üzerinden alınan görseller Mayıs 2023'e aittir. Görüntülerden bitişik nizam durumları net bir şekilde tespit edilebilmekte, bunun yanında döşeme seviyelerinin farkı da görsel olarak yine pencere ve balkon döşemelerinden hizalanarak belirlenebilmektedir. Bu görseller üzerinden elde edilen önemli bir bulgu ise deprem yönetmeliklerinde bitişik nizam yapılar için ön görülen deprem derz mesafelerine yeni yapılan binalarda da dikkat edilmediğidir. 6 Şubat 2023 depreminin ardından oluşan hasarların önemli bir nedeni olarak yumuşak ve zayıf katlardan kaynaklandığı görülmüştür. Bunun nedeni olarak da ticari katlarda dolgu duvarların daha az bulunması olarak düşünülmektedir. Deprem yönetmeliklerine uygun olarak tasarlanan ve inşa edilen binalarda hasarlar düşük olsa da dolgu duvarların hatalı üretimi, yapısal performans üzerindeki en önemli olumsuz faktörlerden biridir (Aras ve diğ. 2025).

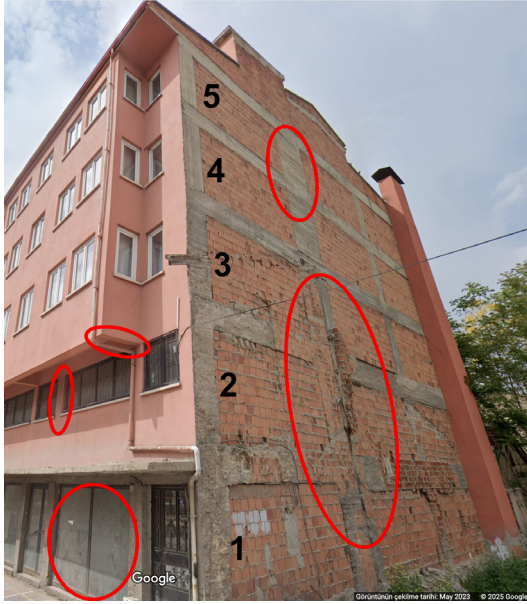
Şekil 20: Örnek betonarme bina incelemesi a) Sokak görüntüsü, b) MAKS katmanı ile bina bilgisi
Figure 20: Example reinforced concrete building examination a) Street view, b) Building information with MAKS layer

yapının, bitişikten öte yapışık olarak yapılıp sonrasında komşu yapının yıkılmasının ardından gözlemcinin dikkat etmesi gereken bir görüntü ortaya çıkmıştır. Yıkımdan kalan yapışmış tuğla parçaları düşey taşıyıcı elemanın düzensizmiş gibi görülmesine sebep olmuştur.

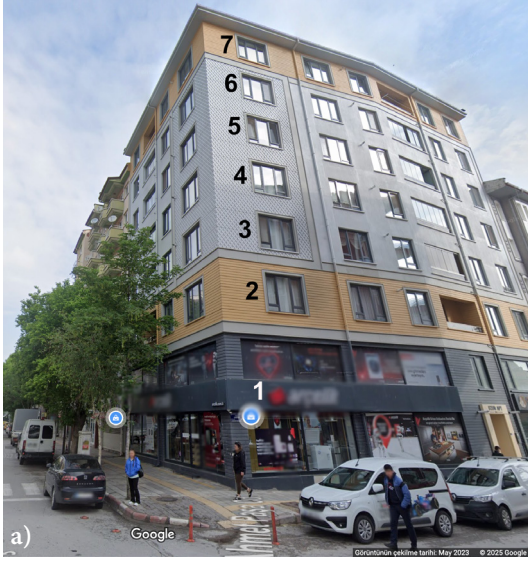
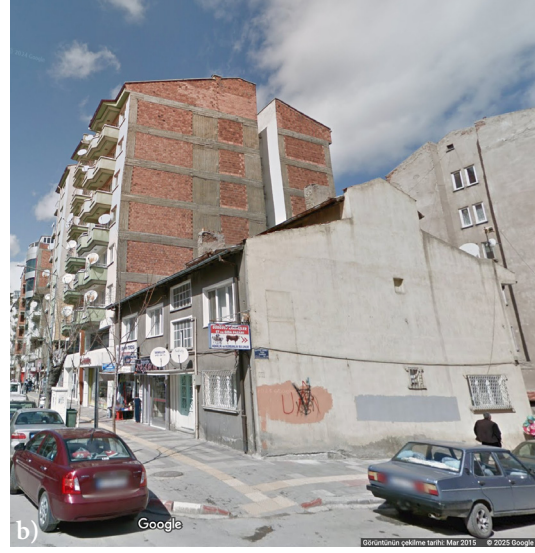
Şekil 21: Sokak görüntüsü ile giriş katı asma katlı betonarme bina kat adedi örneği, a) Mevcut durum görüntüsü, b) Eski durum görüntüsü
Figure 21: Example of the number of floors of a reinforced concrete building with a ground floor and mezzanine floor, with street view, a) Current status view, b) Old status view

inceleme yapılan bina veya onun bitişiğindeki binanın yapısal sistem durumunun belirlenebilmesi için bir karelik bu fotoğraf kullanılabilir. Eski ve yeni sokak görüntüleri üzerinden tartışılması gereken bir durum da farklı yönetmeliklerden kaynaklanan uygulamaların binanın görsel kalitesine etkisidir. Binalarda Enerji Performansı Yönetmeliği (2008)'e göre mevcut yapıların 2020 yılına kadar dış cephelerinde yalıtım uygulaması yapmaları gerekmektedir (Resmi Gazete 2008). Mantolama yapma esnasında görsel bir iyileştirme binalarda sağlanabilir. Fakat bu uygulamalar görsel bir kalite sunarken; yapısal elemanlardaki onarılmamış olası kusurları gizleyebilmektedir. Örneğin rutubet durumunun korozyona, korozyonunda yapısal elemanlara zarar verme hali; dış cephede yapılan yalıtım ve sıva uygulaması ile tespit edilemez hale gelebilecektir. Şekil 22'de anayol cephesinden 2023 görüntüsü görünen binanın 2020 yılına ait Şekil 22b görüntüsü rutubetin sebebiyet verdiği hasarın kısmen görüldüğü durum buna bir örnektir. Bir diğer durum ise Şekil 23'te görüldüğü gibi "sokak sağlıklılaştırma proje ve uygulamaları" olarak adlandırılan; kültür varlıkları ile sokaktaki diğer yapıların özgün sokak dokusunun korunması için rölöve, restitüsyon, restorasyon, kentsel tasarım projeleri ile mühendislik dallarında yapılan uygulamalardır (2863 Sayılı Kültür ve Tabiat Varlıklarını Koruma Kanunu 1983). Tarihi yapıların özellikle cephe görünüşünü iyileştirmek ve sokaktaki diğer yapıların da görüntü olarak birbirine benzer hale getirmek için yapılan işlemler yapının görsel olarak değerlendirilmesinde yanıltıcı olabilmektedir.

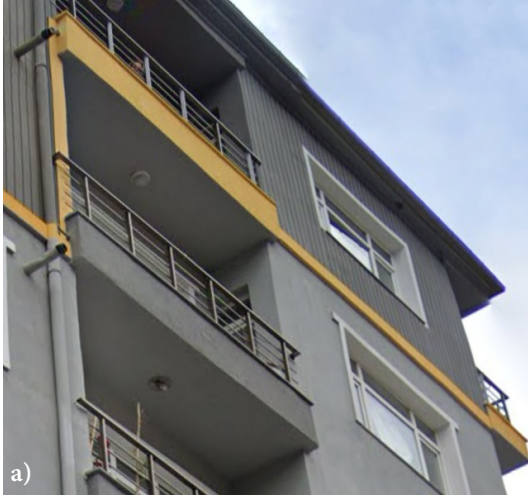
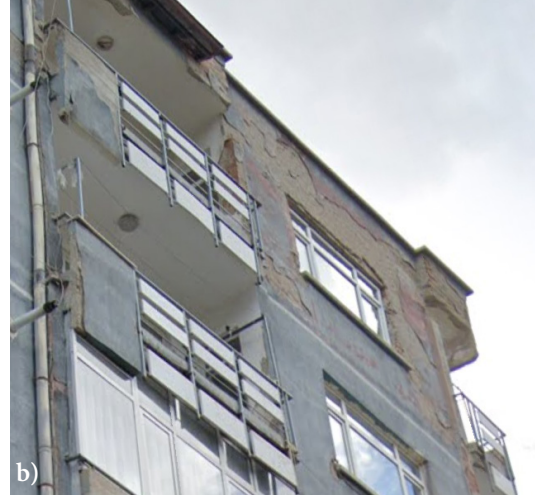
Şekil 22: Bina görünür kalitesine mantolama etkisi a) Mevcut durum görüntüsü, b) Eski durum görüntüsü
Figure 22: Effect of cladding on visible building quality a) Current status image, b) Old status image

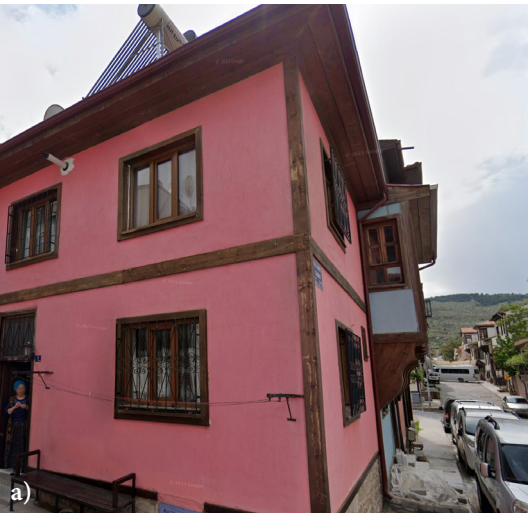
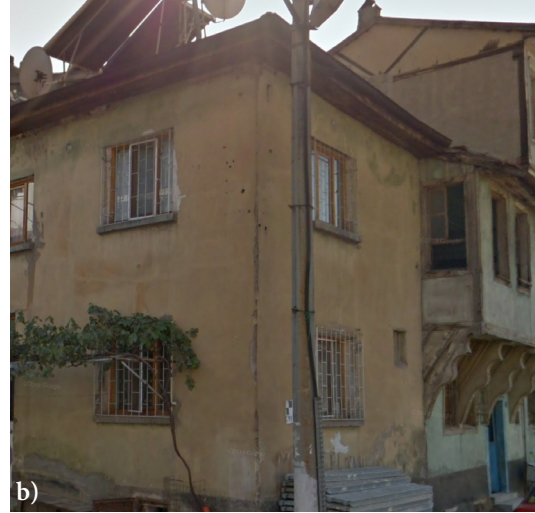
Şekil 23: Bina görünür kalitesine sokak sağıklaştırma proje ve uygulaması etkisi a) Mevcut durum görüntüsü, b) Eski durum görüntüsü
Figure 23: Effect of street rehabilitation project and implementation on visible building quality a) Current status image, b) Old status image

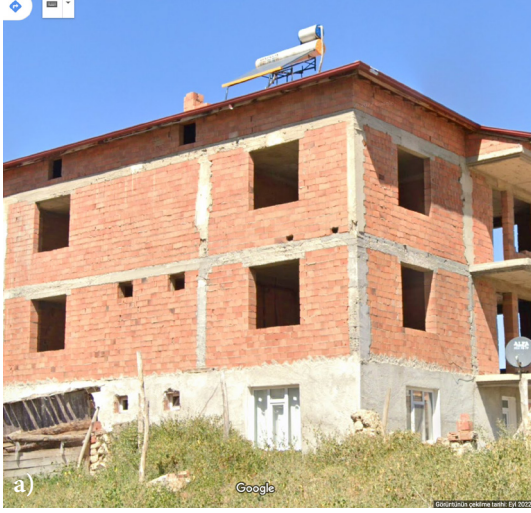
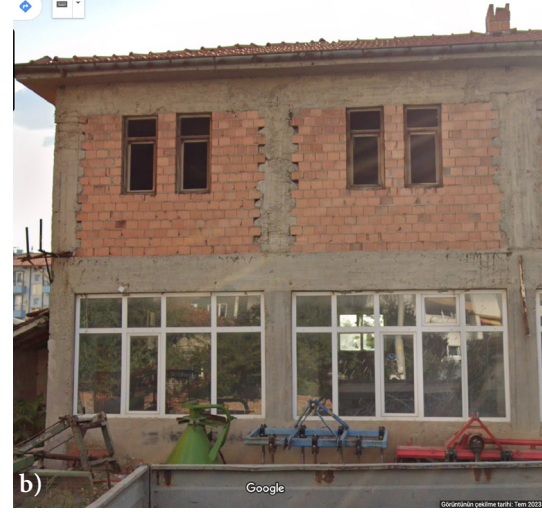
Şekil 24: Kuşatılmış yığma bina örnekleri. a) kuşatılmış yığma bina, b) kuşatılmış karma bina
Figure 24: Examples of confined masonry building. a) confined masonry building, b) confined combined building

yarı tahribatlı bir inceleme ile mümkün olacaktır. Yönetmelikte betonarme yapılarda perde elemanının tespiti mümkün olmadığında çerçevesi olarak seçilmesi yönünde bir bilgi varken, yığma bina türü için böyle bir önerme yoktur. Şekil 24'te inceleme bölgesinde belirlenmiş iki tane kuşatılmış yığma bina örneği görülmektedir. Şekil 24a'da üç katlı kuşatılmış yığma bina örneği verilmiştir. Şekil 24b'de ise kuşatılmış karma bina örneği görülmektedir. İki katlı bu binada zemin katta yumuşak kat durumu söz konusudur.

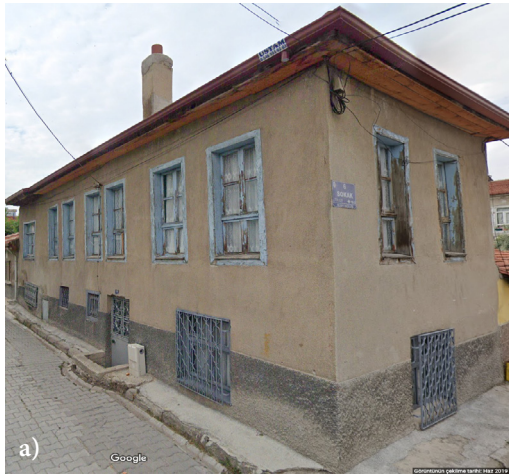
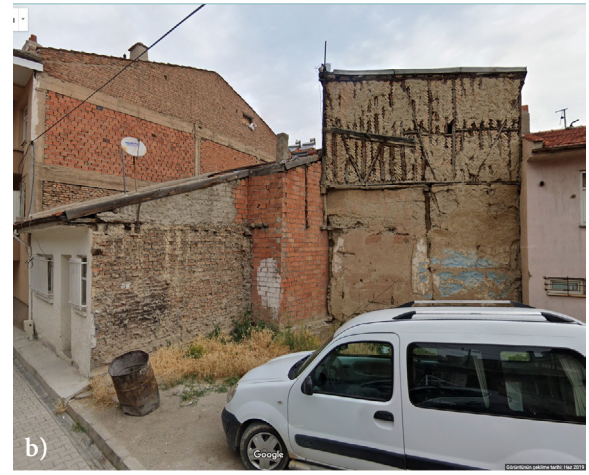
Şekil 25: Yığma yapı görsel inceleme örnekleri a) Duvar miktarı ve düşey boşluk düzensizliği, b) Farklı duvar malzemeleri ile yapılmış duvarlar
Figure 25: Examples of visual inspection of masonry structures a) Amount of walls and vertical space irregularity, b) Walls made with different wall materials

Şekil 25a'da birbirine komşu iki kenar için duvar miktarı ölçümü yapılabilecek köşe görülmektedir. Zemin katta yapılacak bu ölçüm için eski binanın zaman içinde yapılan yol ve kaldırım çalışmaları nedeniyle tabii kotun altında kalması durumları söz konusudur. Bu bina için, bir diğer olumsuzluk parametresi olan düşey boşluk düzensizliğinden bahsedilebilir. Zemin kattaki kapı pencere boşluklarının üst kattaki pencere boşlukları ile aynı hizada olmama hali görülmektedir. Şekil 25b'de ise birbirine bitişik nizamda olan bina grubunun farklı malzeme ve işçilik kalitesi ile imal edilmiş duvar örnekleri verilmiştir.

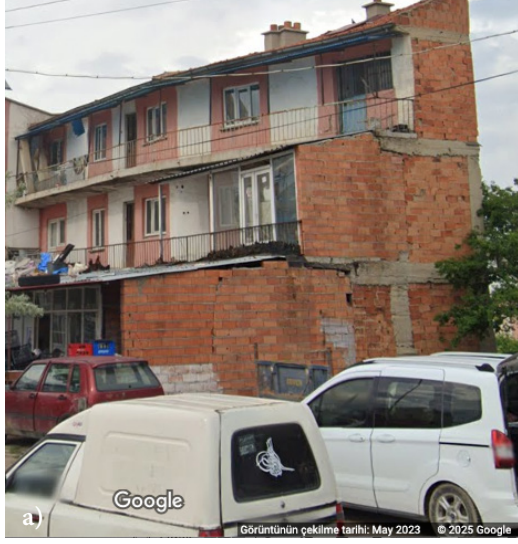
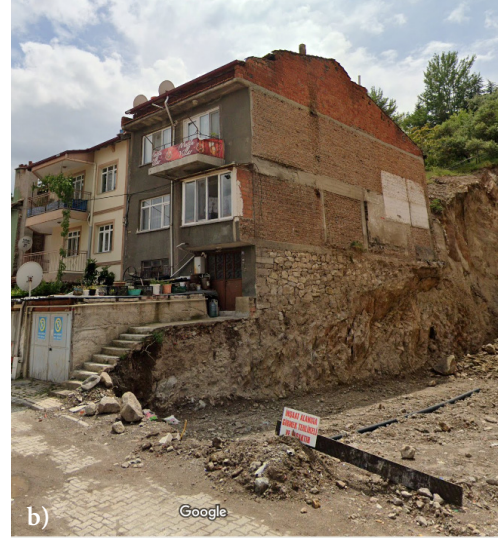
Şekil 26: Yığma yapılarda olumsuzluk parametrelerine örnekler a) Düzensiz bina, b) Cephelere göre değişen kat sayısı

Figure 26: Examples of negativity parameters in masonry buildings a) Irregular building, b) Number of floors varying according to facades

cephesinin görünüşü, duvar malzemesi, farklı cephelerde farklı kat adetleri gibi olumsuzluk parametrelerinin belirlenmesine ideal bir sokak görünüşü örneğidir. Tepe yamaç etkisi betonarme yapılar için tanımlanmış bir olumsuzluk parametresi olsa da yığma yapılar için bu olumsuzluk parametresinin karşılığı cephelere göre farklıdır. Bu görselde binanın ön cephesi üç katlı iken arka cephesi bir katlıdır. Duvar malzemesi olarak zemin katta taş, birinci ve ikinci katta harman tuğlası, çatı katında ise fabrika tuğlası kullanılmıştır. Bina donatısız ve kuşatılmamış tipik bir yığma binadır.

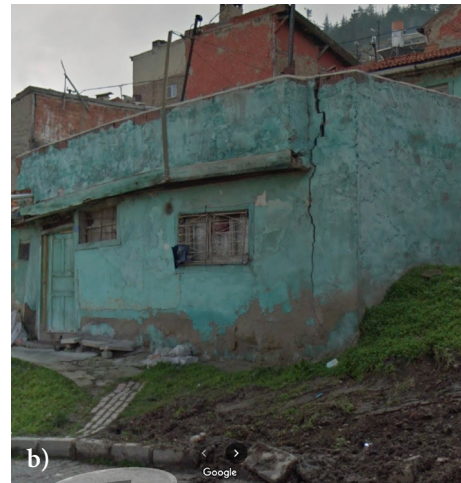
Şekil 27: Yığma yapılarda hasar durumu olumsuzluk parametresine örnekler. a) Rutubet etkisi, b) Hasarlı bina

Figure 27: Examples of damage status negativity parameters in masonry structures. a) Dampness effect, b) Damaged building

İncelenen binalarda hasar durumu; deprem gibi dinamik etkilerin yanında, rutubet gibi yapının dayanıklılığını etkileyen çevresel faktörlerden dolayı da olmaktadır. Hem betonarme hem de yığma binalar için rutubet yapı malzemesine verdiği zarardan dolayı dikkat edilmesi gereken durumlardandır. Rutubetten kaynaklanan yığma bina hasarları Şekil 27'de verilmiştir. Bu arada binadaki hasar, malzeme kalitesi ve duvar işçiliği ayrı ayrı değerlendirilen üç olumsuzluk parametresidir. Örneğin Şekil 27'de hasar durumunun yanında malzeme kalitesi de ayrıca değerlendirilmelidir.

Yığma yapılarda, bina köşelerinde gözlenen hasar, duvarlar arasındaki yetersiz bağlantılara ve dikey/yatay hatılların eksikliğine bağlanabilir. Taşıyıcı duvarların yapısal performansı, hatılların olmaması ve büyük açıklıkların varlığı nedeniyle de olumsuz olarak etkilenebilir. Bu durum, yanal rijitliği azaltır ve deprem esnasında düzlem içi hasarlara yol açar. Düzlem içi göçmeleri önlemek için, büyük açıklıklar inşa etmekten kaçınmak ve açıklıkların yakınına düşey hatıllar yerleştirmek gerekir (Özmen ve diğ. 2025).

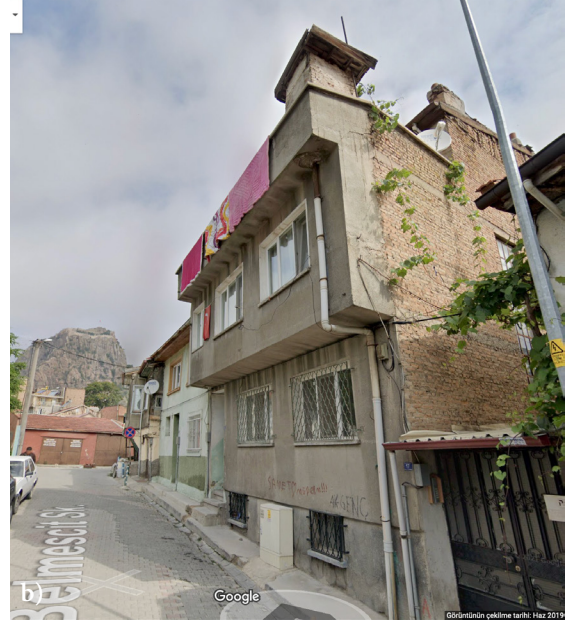
Şekil 28: Yığma yapılarda farklı olumsuzluk örnekleri a) Kat ilavesi, b) Ağır çıkma
Figure 28: Different examples of negativities in masonry structures a) Addition of floors, b) Heavy overhang

üst katındaki tuğla örgüsü sonradan yapılan bir müdahalenin ipucunu vermektedir. Çatının sökülüp, kalkan duvarın yükseltilmesi ile binada kat ilavesinin olduğu sonucuna varılabilir. Şekil 28b'de ise yığma yapılarda bir olumsuzluk parametresi olarak yer almayan ağır çıkma yapılmış bir bina örneği görülmektedir.

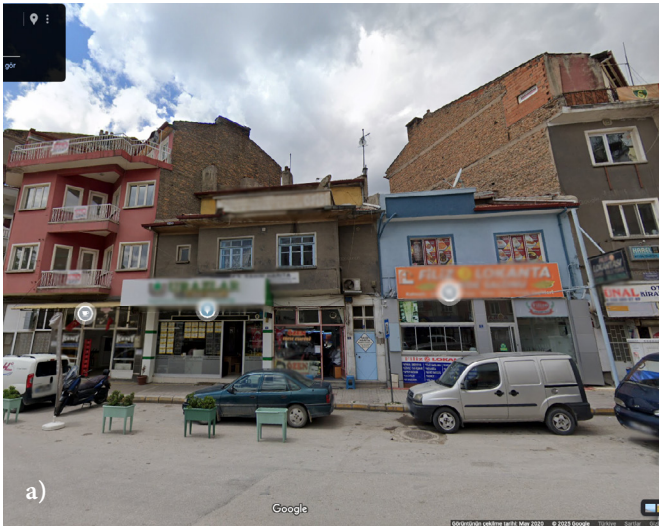
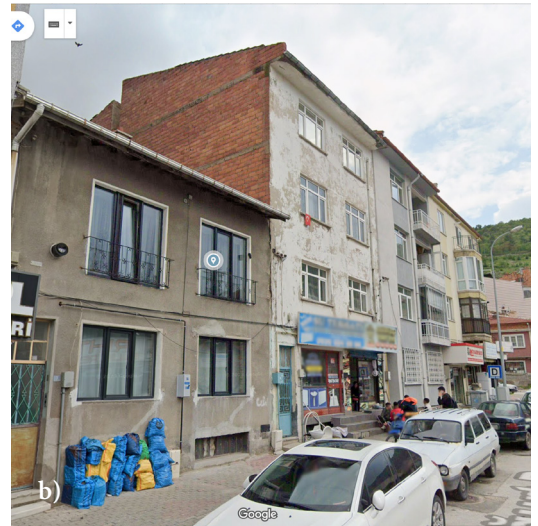
Şekil 29: Yığma yapılarda yumuşak kat olumsuzluk parametresi örnekleri. a) Örnek 1, b) Örnek 2
Figure 29: Examples of soft storey negativity parameters in masonry structures. a) Example 1, b) Example 2

görülmektedir. Her iki görselde de bitişik nizam yapılmış ve dört katı bulan yığma binalar bulunmaktadır.
