Hava Araçlarında Kullanılan ULB Cihazlarının Güvenilirlik İncelemesi

Ercan KIVANÇ^{1*}, Satılmış ÜRGÜN²

Reliability Study of ULB Devices Used in Aircrafts

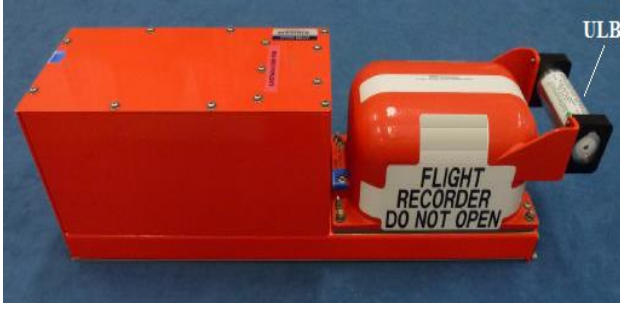
Şekil 1. FDR ve ULB

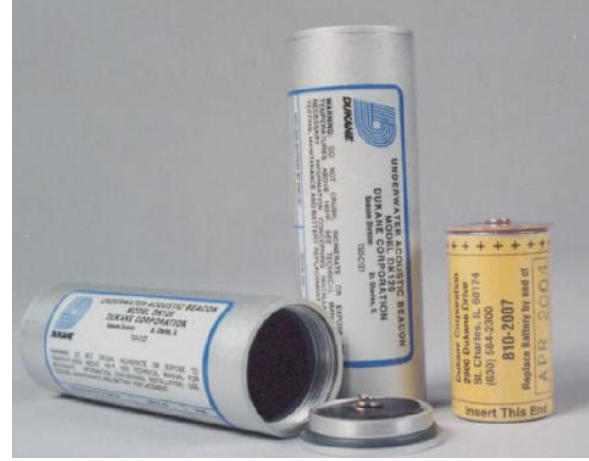
Ticari hava taşımacılığı yapan uçaklarda kullanılan ULB cihazları piyasada birkaç farklı firma tarafından üretilirler. Neredeyse tamamen aynı olan bu cihazlar, alüminyum kasa, batarya, elektronik devre, transdüser ve aktivasyon switch’i parçalarından oluşurlar[13].

Şekil 2. Underwater Locator Beacon

Tablo 1. DK120/90 modelinin bazı özellikleri

Parametre	Değer
Akustik çıkış (ilk)	160.5 dB re 1 µPa @ 1m
Akustik çıkış (son)	157 dB re 1 µPa @ 1m
Frekans	37.5 ± 1 KHz
Darbe süresi	Min. 9 milisaniye
Darbe tekrar oranı	Min. 0.9 darbe/saniye
Batarya çalışma ömrü	Min. 90 gün
Batarya raf ömrü	6 yıl
Boyut	3.3 cm çap, 9.95 cm boy
Ağırlık	190 gr
