**Kozan Kıbrıslar Köyü Cami: Kırsal Alanda Kiliseden Camiye Dönüştürülmüş Bir Yapının  
Mimari Analizi**

Doç. Dr. Hülya YÜCEER\*

Adana Bilim ve Teknoloji Üniversitesi  
Mimarlık ve Tasarım Fakültesi  
Mimarlık Bölümü

# **The Mosque Of Kıbrıslar Village: Architectural Analysis of An Appropriated Church in The Rural Areas of Kozan**

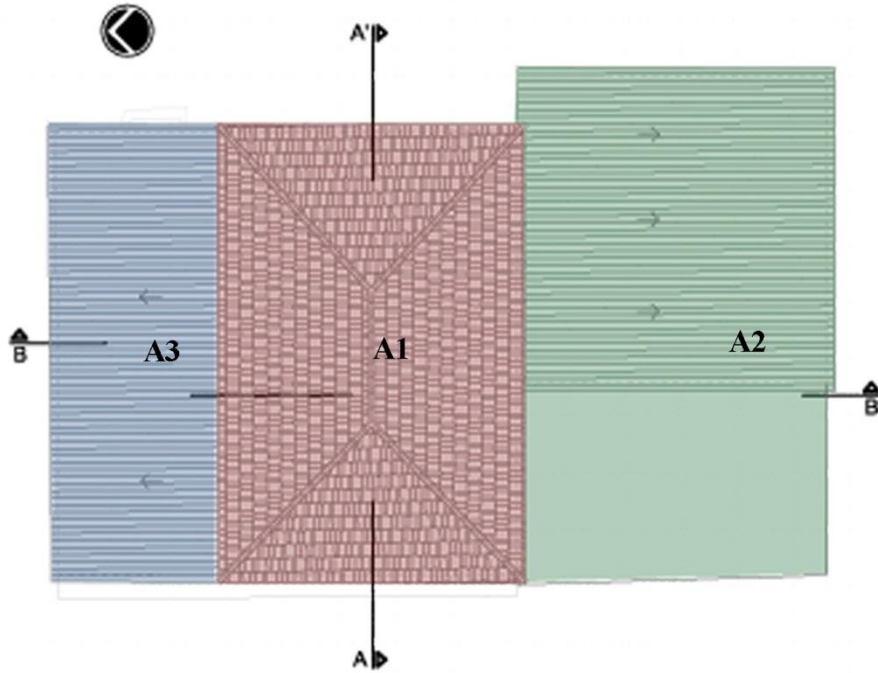
Şekil 2. Özgün yapının eklenen yapılar ile ilişkisinin gösterimi ve mevcut çatı planları

İncelenen yapı köyün kuzey batısında Velicanlı mahallesine yakın bir konumdadır. İki katlı kargir yapı Kozan İlçesi'ne bağlı Kıbrıslar mahallesinde 37.657654, 35.694443 enlem ve boylamlarında 102 ada 6 nolu parselde 96 m<sup>2</sup> taban alanı üzerine oturan bir yapıdır(Şekil.2). Köyde en yüksek rakımda yer alan yapı günümüzde cami olarak kullanılmaktadır. %40' lık eğime sahip arazide yer alan yapının

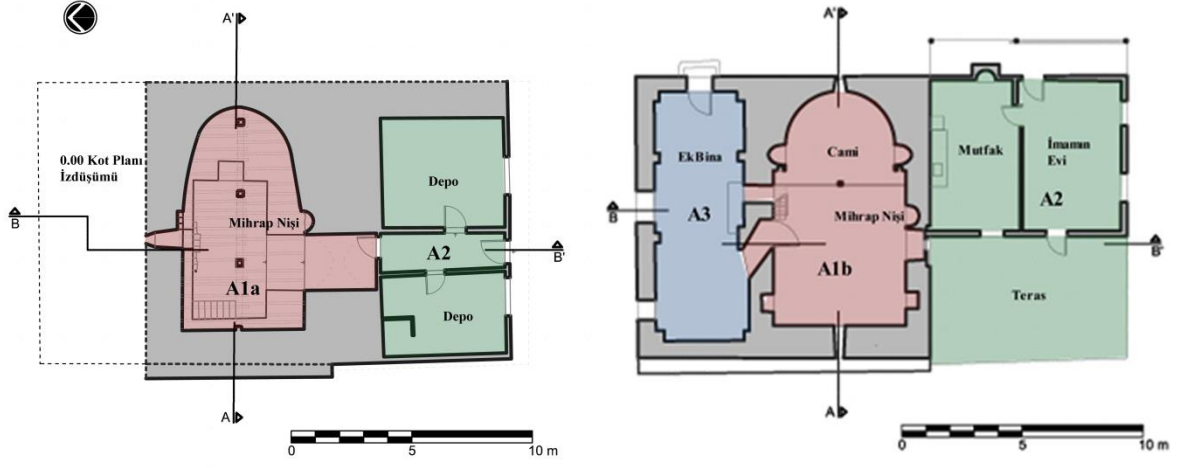
Şekil 3. Yapının -4.40 m kotu (solda) ve -0.50 m kotu (sağda) planları

Yapının mekanları üç bölüme ayrılarak A1(A1a-A1b), A2, A3 olarak adlandırılmış ve farklı renklere boyanarak gösterilmiştir (Şekil.3,4,5).

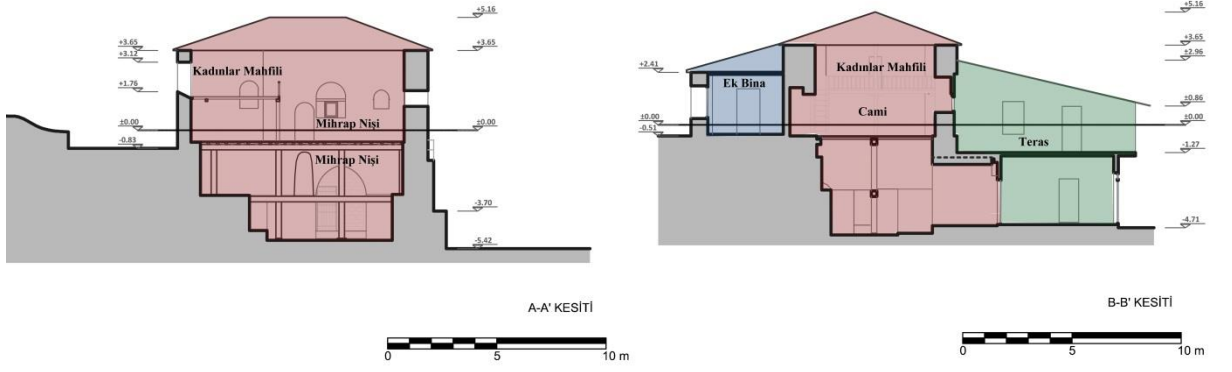
Şekil 4. Yapının kuzey-güney yönünde (A-A') ve doğu-batı yönünde (B-B') kesitleri

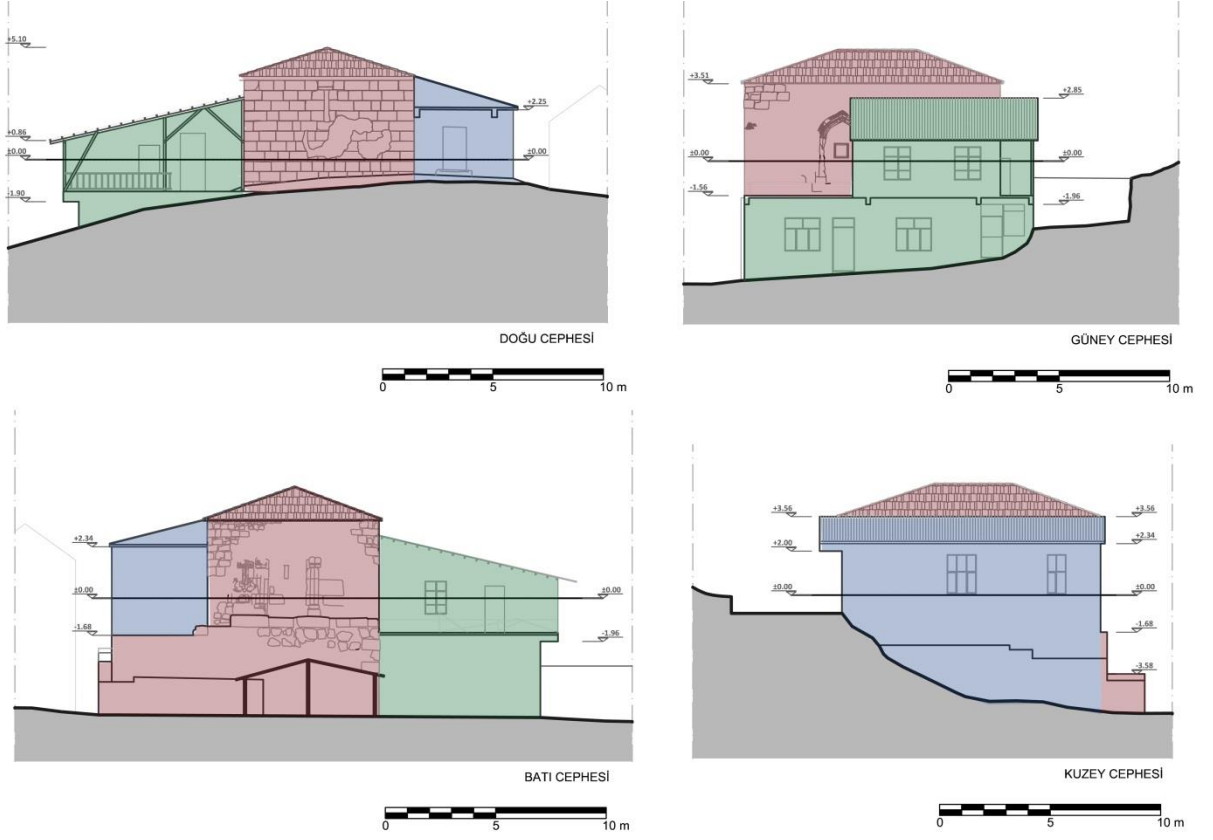
Şekil 5. Yapının doğu, batı, kuzey, güney cephesinden çizimleri

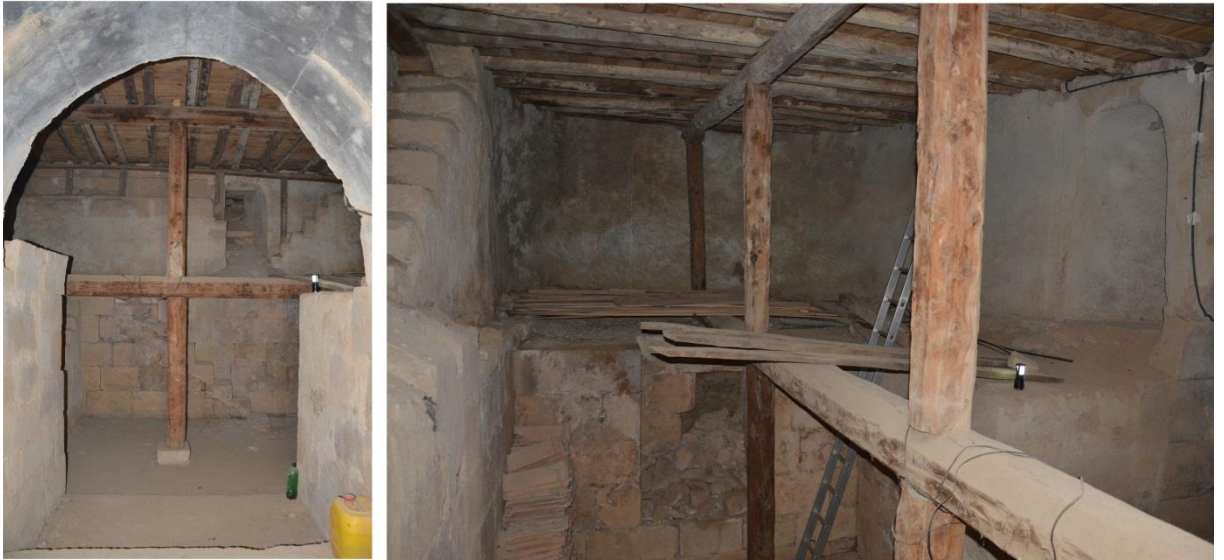
Yapının-4.40 m kotuna giriş, önce betonarme ek binadan daha sonra beşik tonozlu alandan sağlanmaktadır. Girişin sağlandığı beşik tonozun, güney yönünde muhdes tuğla duvarla kesildiği, kuzey yönünde ise kısmen yıkıldığı tespit edilmiştir. -4.40 m kotu kendi içinde iki kottan oluşmaktadır, zemin kotu ile bir üst kot arası mesafe 206 cm'dir. Kotlar arası ulaşım batı duvarına bitişik ve sonradan eklenmiş taş merdiven<sup>2</sup> ile kuzey duvarına bitişik girişle aynı aksta yer alan özgün taş merdivenle sağlanmaktadır. Özgün taş merdivenin<sup>3</sup> basamaklarında yüzey aşınmaları ve malzeme kayıplarının olduğu anlaşılmaktadır. Kuzey duvarında yerden yüksekliği 275 cm olan 128x77 cm boyutlarındaki açıklığın havalandırma boşluğu veya ışıklık penceresi olduğu düşünülmektedir. Yapının-0.50 m kotunda kuzey beden duvarına dışarıdan bitişik olarak inşa edilmiş ve son cemaat yeri gibi kullanılan alanın betonarme zemin döşemesi özgün açıklığı kapattığı belirlenmiştir. -2.34 kotunda güney beden duvarına içten açılmış mihrap nişi mekânın geçmiş dönemlerde de cami olarak işlevlendirildiğini yansıtmaktadır. Ancak, bu kottaki döşeme kalıntıları günümüze ulaşmamıştır.

Şekil 6. Yapının -4.40 m kotuna ulaşımı sağlayan tonozlu bölüm ve 206 cm kot farkı

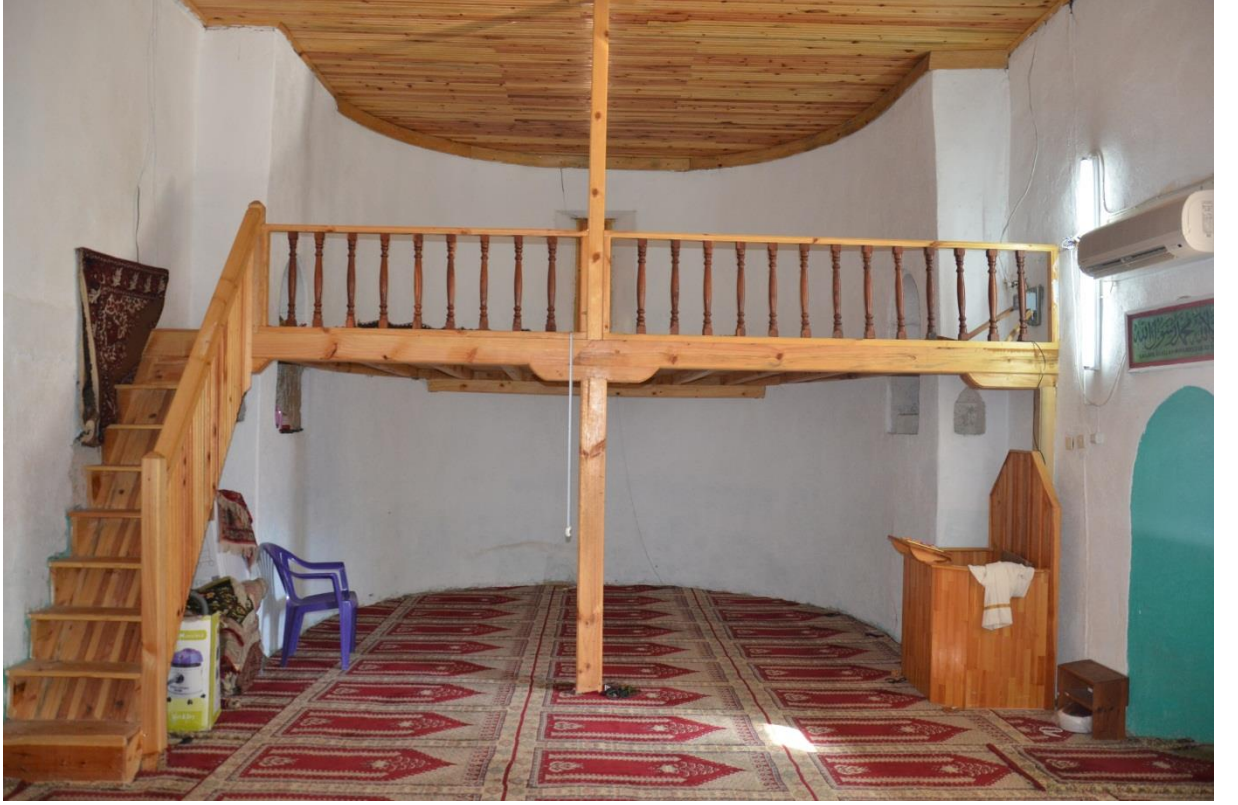
Şekil 7. -0.50 m kotunda caminin içinden doğusuna doğru görsel

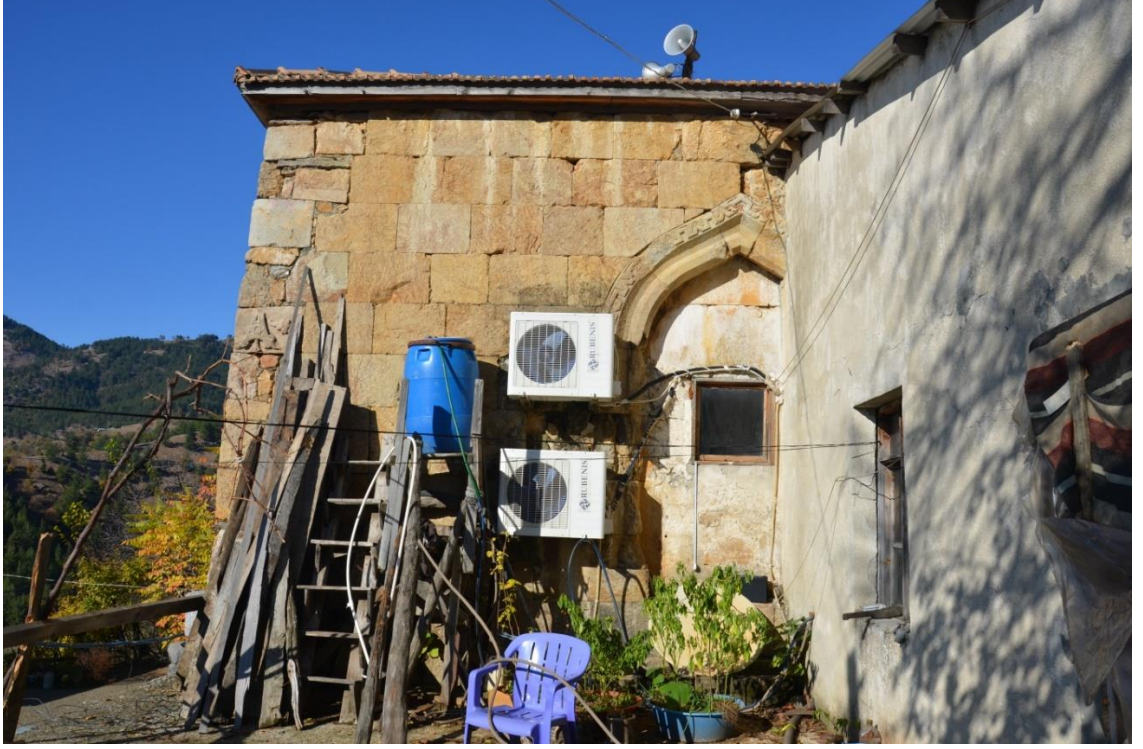
Yapının -0.50 m kotuna geçiş, kuzey beden duvarı boyunca uzanan ek binadan sağlanmakta olup, güney duvarında yer alan sivri kemerli (özgünde kapı boşluğu olduğu düşünülen) geçiş günümüzde kapatılarak pencere açıklığına çevrilmiştir(Şekil.9). -4.40 m kotunda olduğu gibi bu kotta da mekânın güney duvarında mihrap nişinin açılmış olması, yapının tarihsel süreç içerisinde özgün işlevinin değişmiş olmasının yanında günümüzdeki kullanım amacının-4.40 m kotundan -0.50 m kotuna taşındığını göstermektedir.

Şekil 9. Doğu beden duvarına bitişik ek yapı (imam evi)

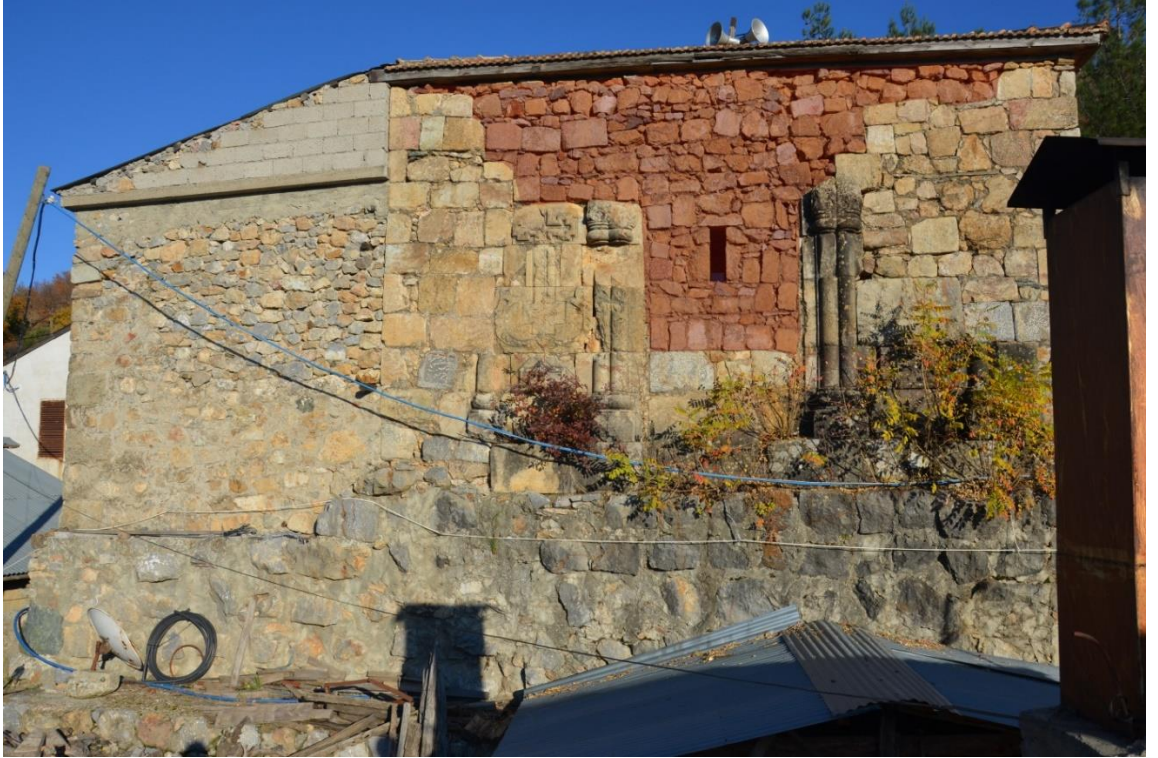
Özgün kargir bina doğu-batı aksı boyunca tek nefli plana sahip olup, kesme taş bloklardan yığma yapı tekniğine göre inşa edilmiştir. Üst örtüsü kırma çatı olan yapının, çatı kaplama malzemesi Marsilya tipi kiremit olup, önceki dönemlerde tonoz ile örtülü olup olmadığı bilinmemektedir. Kesit çizimlerinden de anlaşılacağı üzere yapının beden duvarları düşeyde, üst kotlara çıkıldıkça daralmaktadır. Batı cephesindeki beden duvarı zemin katta 2,50 m kalınlığından başlayıp birinci katın son kotunda 1.09 m'ye düşmektedir. Yapının beden duvarlarındaki ampatmanlı sistem iç mekânda tüm duvarlarda mevcuttur. Ancak beden duvarlarındaki, zeminden en üst kota kadar belirli mesafelerde daralarak devam eden duvar yapı tekniği, batı yönündeki duvarın dış cephesinde de görülmektedir. Yapının bu cephesindeki kademelenme, önceki dönemlerde özgün yapının batısına bitişik başka bir yapının olabileceğini ya da özgün binanın farklı mekanlarının olması ihtimalini tartışmaya açmaktadır. Ayrıca, -4.40 m kotunda batı yönündeki kapının doldurulmuş olması önceki dönemlerde özgün yapının batıya doğru uzanan başka mekan ya da mekanlarının olma ihtimalini düşündürmekle beraber, batı duvarının -0.50 m kotundaki cephe içinde yer alan özgün sütunların varlığı ve aralarındaki bölümün

sonradan kapatılmış olması mevcut yapının narteks kısmının olup olmadığını sorunsallaştırmaktadır (Şekil.10).

Şekil 10. Tarihsel süreç içerisinde beden duvarındaki özgün açıklıkların değiştiği düşünülen batı cephesi

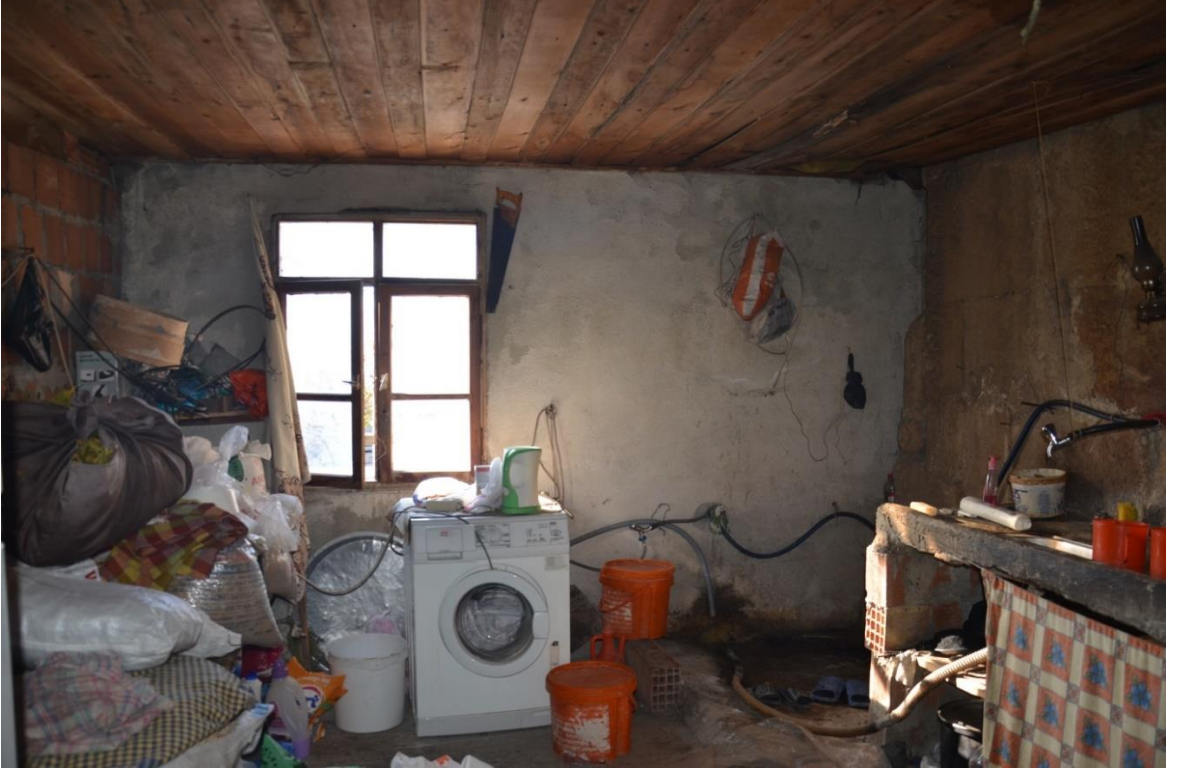
Yapılan gözlemler sonucunda özgün yapıda hem işlevsel değişimlerin olduğu hem de yapı elamanlarında dönemsel farklılıkların olduğu düşünülmektedir. Ancak, yapı üzerindeki tarihsel katmanların dönemlenmesine dair herhangi bir bilgiye ulaşılmamıştır. Yapı kütleli olarak ekler almış olmasına rağmen mimari özgünlüğünü korumuş ve strüktürel anlamda ciddi problemleri tespit edilmemiştir.<sup>4</sup> Yapıda gözlenen malzeme bozulmalarının nedeni, zemin katın açıklıklarının kapatılması ve kısmen toprak altında kaldığı için iyi havalandırılmaması, iç duvarlara çimento bazlı sıvaların uygulanması ve ek yapılardaki kullanımdan kaynaklı sorunlar olduğu düşünülmektedir (Şekil.11).

Şekil 11. Kullanıcı müdahalesine bağı niteliksiz ekler

Kıbrıslar Köyü Camisi'nin mimari özgünlüğünün korunması için yapının mevcut fiziksel sorunlarının çözülmesi tek başına yeterli değildir. Kullanıcı ihtiyaçlarının karşılanmasına olanak sağlayacak ve özgün yapının aslına uygun korunmasına yönelik bütüncül bir koruma planı yapılması gerekmektedir. İkinci derece anıtsal yapı olarak tescillenen caminin alt kotunda yer alan yapı kalıntıları göz önünde bulundurulduğunda çevresiyle birlikte değerlendirilmesi ve bu alanın arkeolojik sit alanı olarak koruma altına alınması önemlidir. Bu şekilde henüz gün ışığına çıkarılmamış arkeolojik eserlerin olası yapılaşma ile hasar görmesi önlenilecektir.

Öncelikle, yapının kültürel mirasımız açısından önemli olduğu vurgusunun ön plana çıkarılması ve kapsamlı restitüsyon çalışmalarının yapılması gerekmektedir. Bütüncül koruma yaklaşımı çerçevesinde yapının bozulma ve malzeme analizlerinin laboratuvar ortamında yapılması ve restorasyon projesinin hazırlanması gerekmektedir. Ayrıca kullanıcıların bilinç düzeyinin artırılması özgün mimari yapıya zarar verecek müdahalelerin azaltılması konusunda önemlidir. Bu bağlamda kamu kuruluşları ve sivil toplum örgütleri ile iş birliği yapılarak seminerler düzenlenmelidir.
