Araştırma / Research**NIĞDE İLİ KENT MERKEZİNDE AYDINLATMADAN
KAYNAKLANAN IŞIK KİRLİLİĞİNİN İNCELENMESİ**

**EFFECT OF THE PROJECT REVISIONS ON PROJECT COST AND
DURATION OF USKUDAR-UMRANIYE-CEKMEKORY METRO
PROJECT****ABSTRACT**

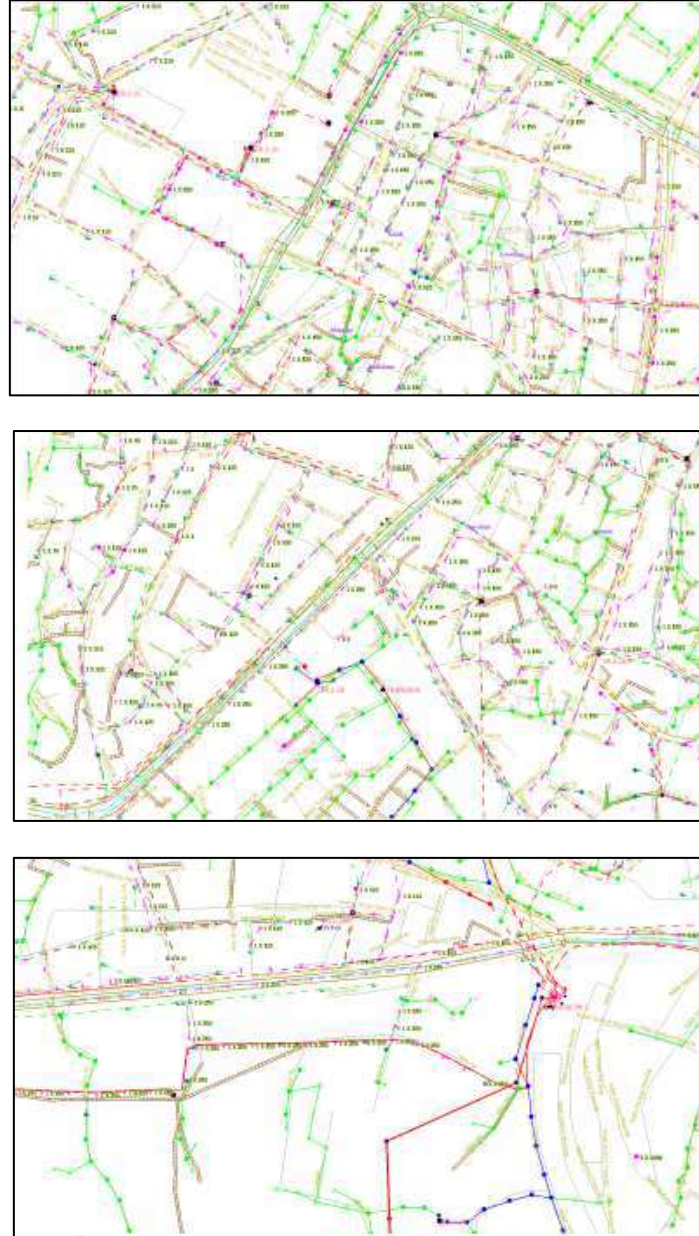
Şekil 2.1. Çalışma alanında olan lambalar ve güçleri

Çalışma alanı olarak Niğde İlinin gündüz ve gece boyunca kişi başına yoğunluğun ve aydınlatma panolarının en fazla olduğu şehrin en merkezi yerleri ve bu yerlere paralel ara sokakları seçilmiştir. Ayhan Şahenk Bulvarı'ndan başlayıp Atatürk Bulvarı Sabancı Kız Öğrenci Yurdu'na kadar olan kısımda ölçümler yapılmıştır. Ölçüm yapılan yerlerde 1-10 katlı binalar, dükkanlar ve ışıklı panolar bulunmaktadır. Ana cadde ve ara sokaklarda kullanılan lamba tipleri, sayıları ve güçleri Tablo 2.1'de çalışma alanında bulunan lambalar ve güçleri de Şekil 2.1'de verilmiştir. Projektör bağlı olan direkler 12 m, caddede kullanılanlar 10 m, ara sokaklarda kullanılan direkler ise beton direk olup boyu 9 m'dir. Bölgede var olan aydınlık düzeylerini saptamak amacıyla ölçümler yapılmıştır. Ölçümler ortalama 40 m'lik aralıklarla yapılmıştır. Şekil 2.2'de şehir merkezinde bazı aydınlatma noktalarından görüntüler verilmiştir.

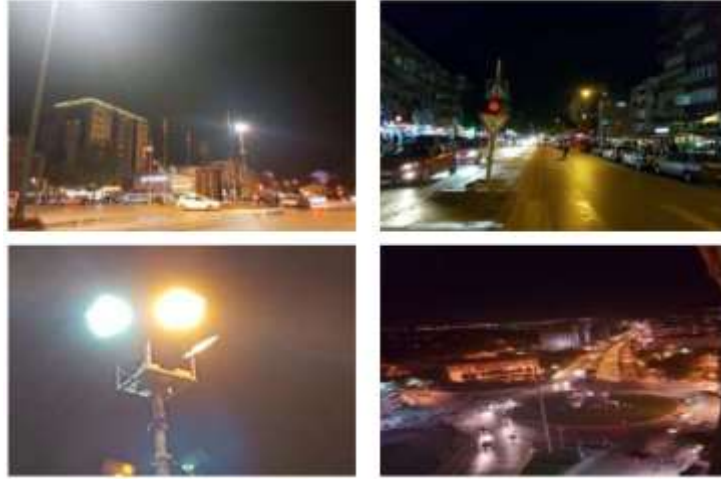
Şekil 2.2. Mevcut aydınlatma sistemleri

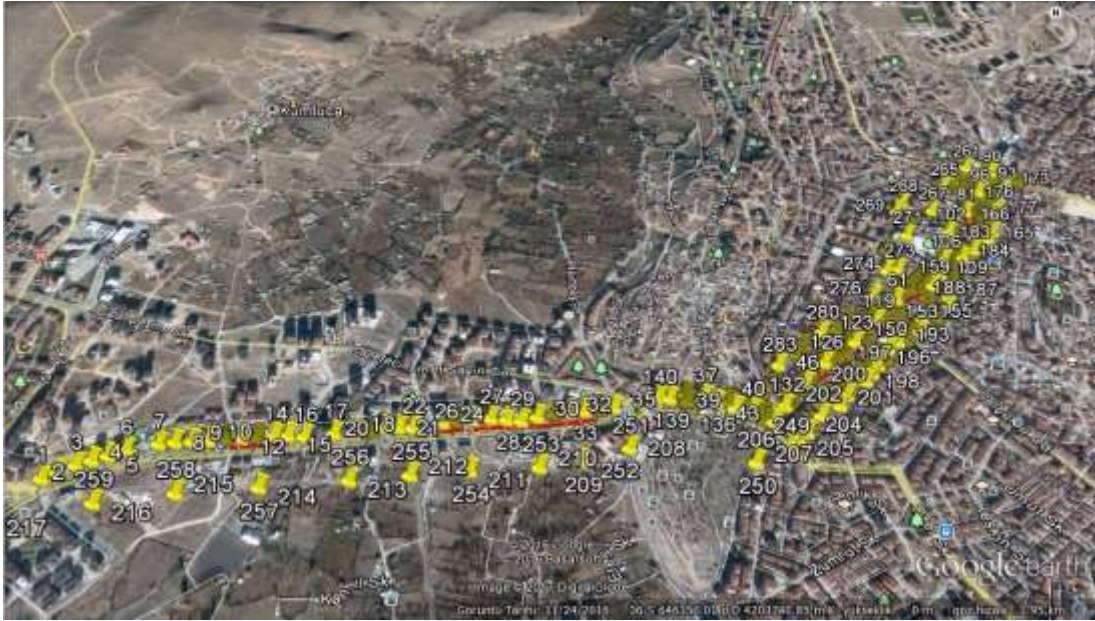
Şekil 2.3. Ölçüm noktaları

Aydınlık düzeyi ölçmelerinde temel amaç, belli bir yüzey alanı üzerine düşen ışık akısı büyüklüğü ile ilgili değerleri saptamaktır. En yaygın ölçüm tekniği, yatay bir düzlem üzerindeki aydınlık düzeyinin ölçülmesidir. Bu çalışmada belirlenen bölge üzerinde çeşitli noktalarda, aydınlık düzeyi ölçümleri yapılmıştır. Ölçümler zemin ve cephe yüzeylerinde 1.5 metre yükseklikte ve ortalama 40 m'lik aralıklarla yapılmıştır. Niğde kent merkezinde yapılan ölçümlerde Magellan marka eXplorist 610 model GPS ile koordinatlar alınmış, dijital tip CEM marka DT-86 model Işık Ölçer ile var olan aydınlık düzeyi lüks (lx) cinsinden elde edilmiştir. Şekil 2.3'de çalışma alanının genel görünüşü bulunmaktadır. Bu haritada meydan ve çevresinde yapılan ölçüm noktaları verilmiştir.
