# From Original Function to Current Use: Spatial Change in Adaptively Reused Traditional Houses, the Case of Maarif Street in Edirne

## Özgün İşlevden Çağdaş Kullanıma: Yeniden İşlevlendirilen Geleneksel Konutlarda Mekânsal Değişim, Edirne Maarif Caddesi Örneği

Tuğçe ESER ÖZBEK<sup>1</sup>

Arif MISIRLI<sup>2</sup>

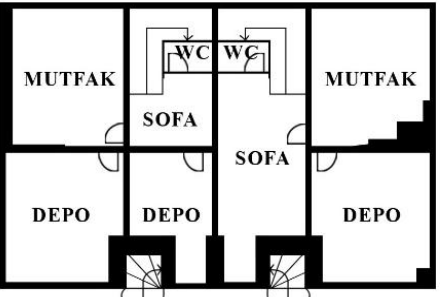
| | Kat Planları | Kat Planları | Özgün Mekansal Organizasyonun Korunma Düzeyi |
|---|---|---|---|
| 8 Kırkpınar Evi | <p>Bodrum Kat Planı (26.09.2002 tarih ve 7360 sayılı karar ile uygun bulunan rölöve)</p> | | <p>Yerinde yapılan inceleme sonucu günümüz kullanımındaki değişim</p> |
| | <p>Değerlendirme: İki farklı oturma sahip olan yapı, bitişik nizamlı ikiz evler şeklindedir. Sağdaki kısmı günümüzde Türk yağlı güreşinin tarihini ve kültürünü yansıtan bir müze olarak işlev görmektedir. Soldaki kısım ise henüz kullanılmamakta olup içerisinde ofis mobilyaları bulunmaktadır. Müze yapısında; rölövede yeşil ile gösterilen muhdes banyo ve wc kısımları günümüzde yer almamaktadır. Sofada yer alan dolap wc olarak, oda ise depo olarak kullanılmaktadır. Mutfak işlevini korumuş olup günümüzde de derneğe hizmet vermektedir. Batıdaki yapıda ise mutfak atıl bir haldedir ve odalar da depo olarak kullanılmaya başlanmıştır.</p> <p>Zemin Kat Planı (26.09.2002 tarih ve 7360 sayılı karar ile uygun bulunan rölöve)</p> | | <p>Yerinde yapılan inceleme sonucu günümüz kullanımındaki değişim</p> |

Yapı 8 (Kırkpınar Evi) ikiz konut formundaki yapının kuzey kısmı müze olarak yeniden işlevlendirilmiş, sofa ve odalar sergi alanlarına dönüştürülmüştür. Güney kısmı ise henüz kullanılmamakta, ofis mobilyaları ile depo olarak değerlendirilmekte olup mekânsal süreklilik korunmuştur. Kırkpınar tarihini anlatan bir müze olarak işlevlendirilen yapı aynı zamanda sivil toplum kuruluşu tarafından da kullanılmaktadır. Plan şeması büyük oranda korunan yapının iç mekânlarda sadece işlevsel değişiklikler yapılmış; kullanımda olan yapıda bazı odalar depo olarak işlevlendirilmiştir. 2002 rölövesinde ise dışarıya muhdes tuvalet eklenmiştir. Müze işlevi, kültürel belleği koruma açısından önemli bir kazanım sunmakta olup geleneksel konutların müze olarak yeniden işlevlendirilmesine bir örnek sunmaktadır.

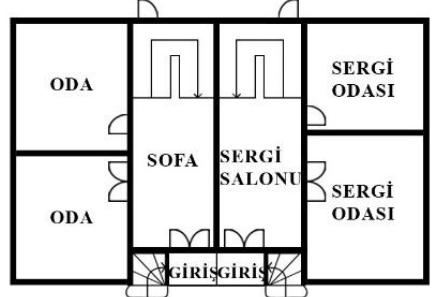
| | Kat Planları | Kat Planları | Özgün Mekansal Organizasyonun Korunma Düzeyi |
|---|---|---|---|
| | <p>Değerlendirme: Müze yapısında; doğuda yer alan girişin önü masa ile kapatılmış olup girişler batıda yer alan bahçeden geçilerek yapılmaktadır. Sofa ve odalar günümüzde pehlivanların giydiği kispetlerin, yağ testilerinin, zembillerin ve altın kemer gibi eşyaların sergilendiği ayrıca cazgır, yağcı ve müzisyenleri temsil eden mankenlerin geleneksel kıyafetleriyle sergilendiği mekanlar olarak kullanılmaktadır. Batıdaki yapıda ise; sofa ve odalar plan şemasını korumuş olup günümüzde kullanılmamaktadır.</p> <p>1. Kat Planı (26.09.2002 tarih ve 7360 sayılı karar ile uygun bulunan rölöve)</p> | | <p>Yerinde yapılan inceleme sonucu günümüz kullanımındaki değişim</p> |
