Sel ve İstanbul: Sel Riskine Karşı Yapılan Dere Islah Çalışmaları ile İlgili Bir Değerlendirme

Alper Bodur¹

Flood and İstanbul: an Evaluation of the River Rehabilitation Studies Against Urban Floods

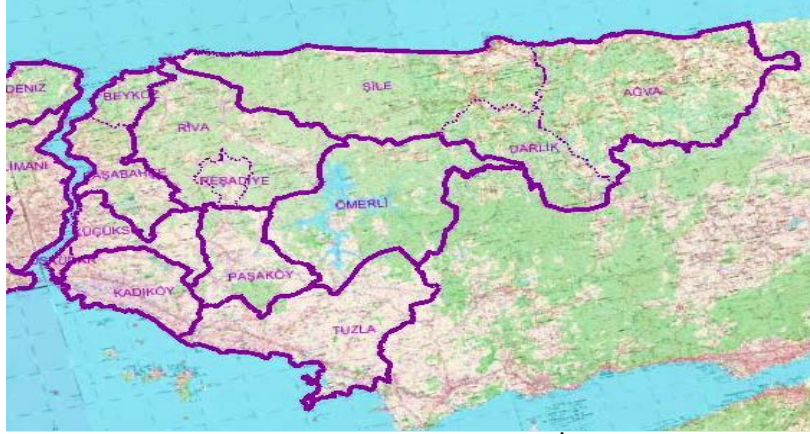
Şekil 2. Anadolu Yakası Havzaları, İstanbul

Anadolu Yakasında Tuzla, Kadıköy, Beykoz, Paşabahçe, Riva, Üsküdar, Küçüksu, Ömerli, Paşaköy, Reşadiye, Darlık, Ağva ve Şile Havzası olmak üzere 13 adet havza bulunmaktadır (Şekil 2). Her bir havzada bir veya daha fazla ana dere ve ana dereye bağlı yan kollar bulunmaktadır.

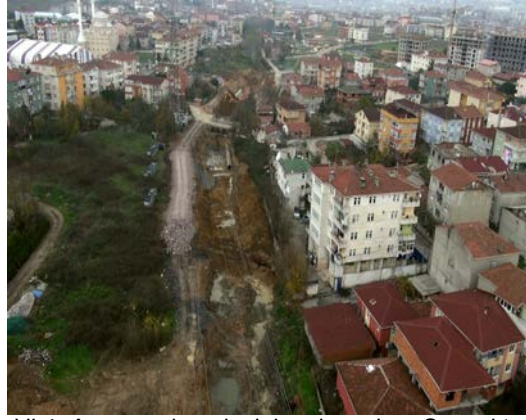
Şekil 4. Ayazma deresi ıslah çalışmaları, Sancaktepe.

Şekil 4'te görüldüğü gibi dere ıslah aşamasında dere güzergâhında bulunan birçok bina bulunmakta ve bu yapılar imalatı engellemektedir. Ayrıca, imalatın devamı için mevcut bazı yapıların korunması amacıyla zemin iyileştirilmesi gibi birtakım çözümler getirilmekte, ancak bu çözümlerle birlikte imalat maliyeti artırmaktadır. Dere ıslah çalışmalarında karşılaşılan diğer bir durum ise dere güzergâhlarında bulunan anıt niteliğindeki tarihi yapılarıdır. Sıklıkla karşılaşılsa da, özellikle şehrin tarihi alanlarında oldukça fazla anıtsal yapıya rastlanıldığından dere ıslahında gecikmeler yaşanmaktadır.

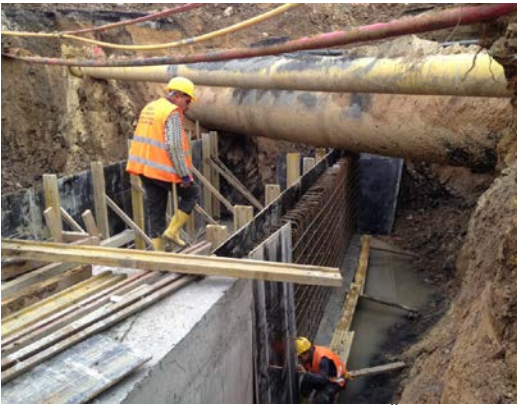
Şekil 5. Ördekçi deresi ıslah çalışmaları, Ümraniye.

Şekil 5'te Sultanbeyli ilçesi sınırlarında bulunan Uzundere dere ıslah çalışmaları gösterilmektedir. Şekilde görüldüğü gibi, ıslah çalışmaları yaparken, dere güzergâhında telekomünikasyon, doğalgaz ve elektrik hatları gibi diğer kurum ve kuruluşlara ait mevcut altyapı hatları ile sıklıkla karşılaşmaktadır. ıslah güzergâhına denk gelen hatlar deplase edilmekte veya korunacak ve zarar görmeyecek şekilde yerinde kalabilmektedir. Ancak, deplase edilmesi gereken hatların kurumların mevcut yatırım programları, bütçelerinin uygun olup olmaması gibi nedenlerle deplaselerinde gecikmeler yaşanmaktadır. Deplase edilmemiş hatlar, herhangi bir yağış durumunda korumasız bulunduğundan bölgeye verilen hizmette aksamalar yaşanabilmektedir.
