## İzmir - Hilal Senti Geleneksel Konut Dokusunda Cephe Tasarımı ve Süsleme

*Facade Designs and Ornaments of Traditional Houses in İzmir - Hilal District*

Dr. Öğr. Üyesi Aygül UÇAR\*  
Dr. Öğr. Üyesi Rüçhan BUBUR\*\*

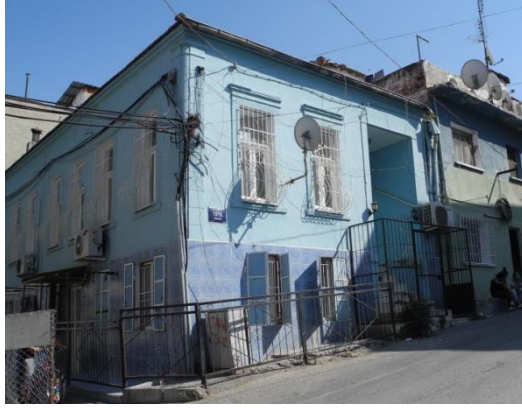
**Res.2-** 1215 Sokak No.30'daki konutun grn.

1215 Sokak ile 1235 Sokak kesimindeki köşe parsel üzerinde bulunan konut her iki sokaktan da cephe almaktadır. Bodrum kat yüksekliğinin fazla oluşu her iki katın da konut olarak kullanılmasına yol açmıştır. Konutun 1215 Sokak No.30 adresli ana cephesi yan hollü, bodrum + tek katlı cephe tasarımına sahiptir (Res.2). Cephenin doğusuna kaydırılmış giriş derince bir niş şeklindedir. Çift kanatlı demir bir kapı giriş holüne ulaşımı sağlamaktadır. Kapının üzerinde yer alan kapı üstü penceresi holün aydınlatılmasını sağlarken, istenilen zamanlarda da mekanın havalandırılmasına yardımcı olmaktadır. Batıda her iki katta da aynı aks üzerine yerleştirilmiş ikişerden toplam 4 adet pencereye yer verilmiştir. Birinci kat pencereleri profilli kornişlerle taçlandırılarak cepheye hareket kazandırılmıştır. Günümüzde bodrum kat yüksekliğince fayans kaplanan konutun birinci kat köşesi, her iki yönde olacak şekilde kare şekilli düzgün taşlarla oluşturulan pilasterle vurgulanmıştır.

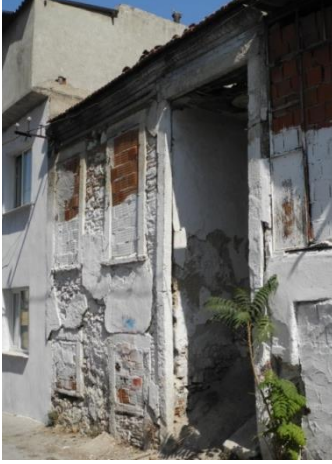
Res.4- 1234 Sokak No.5'teki konut.

1234 Sokak No.5'te (Res.4) ve 1215 Sokak No.34'teki (Res.5) konutlar benzer cephe tasarımlarıyla bu tipin diğer örnekleri olarak çalışmada yer almıştır. 1234 Sokak No.5'teki konutun kullanılmadığı, giriş açıklığı ile pencerelerinin örülerek kapatıldığı, merdiven basamaklarının tahrip edildiği ve yıkılış sürecinin başladığı görülmektedir.

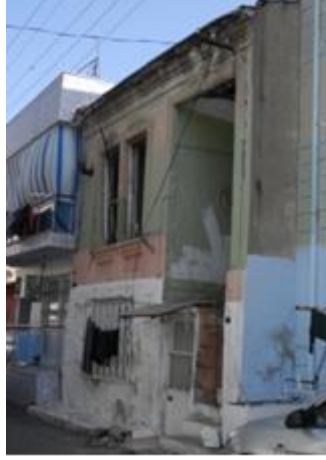
**Res.6-** 1226 Sokak No.4'teki konut.

Yan hollü, bodrum + tek katlı konutların bir varyasyonu olan bu tipte neredeyse bir kat yüksekliğindeki bodrum kat ticaret işlevine hizmet verecek şekilde planlanmıştır. Bu gruba ait tek örnek 1226 Sokak No.4 adresindedir (Res.6). Cephenin doğusunda yer verilen giriş sokak kotundan yükseltilerek derince bir nişin dip duvarı üzerine yerleştirilmiştir. Nişin tavanında, aralarında gülün de bulunduğu çeşitli çiçeklerin yuvarlak formda dizilmesiyle oluşturulan taç mevcuttur. Tacin merkezine 19.1 rakamlarıyla konutun inşa tarihi yazılmıştır. Alçının dökülmesi nedeniyle tarihteki rakamlardan biri tahrip olmuştur. Tarihin tahrip olmuş kısmındaki rakamın "0" olduğu düşünülmektedir. 1905 yılı Sigorta Acenteleri Planı'nda bu parselin konut olarak işaretlenmesi, yapının bu tarihten daha erken bir tarihe ait olmasını gerektirdiğinden buraya gelebilecek tek rakamın "0" olduğu ortaya çıkmaktadır. Kaldı ki konutun hemen yakınındaki bir başka konutun da inşa tarihinin 1901 olması, bugün okunamayan rakamın "0" olması, tarihin de 1901 olarak okunması düşüncesini güçlendiren diğer bir veridir.

Girişin batısında, bodrum katta yatay dikdörtgen şekilli bir, üst katta ise dikey dikdörtgen şekilli iki pencere mevcuttur. Bodrum kat dikkatlice incelendiğinde taş sövelerle çevrili yaklaşık kare şekilli bir açıklık bulunduğu ve bunun sonraki bir tarihte kapatıldığı anlaşılmaktadır. Kapatılmış durumdaki özgün açıklığın iki yandan kare şekilli taşların üst üste dizilmesiyle oluşturulmuş pilaterlerle sınırlandırıldığı görülmektedir. Bu açıklığın bir pencere ya da kapıya göre oldukça geniş olması, konutun özgününde bodrum katının ticaret amaçlı kullanıldığını, daha sonraki bir tarihte kapatılarak konuta dönüştürüldüğünü, bu dönüşüm sırasında bugünkü pencere açıklığının bırakıldığı tezini destekler niteliktedir.

**Res.21-** 1226 Sokak No.4'teki konuttun giriş nişi tavanındaki alçı süsleme.

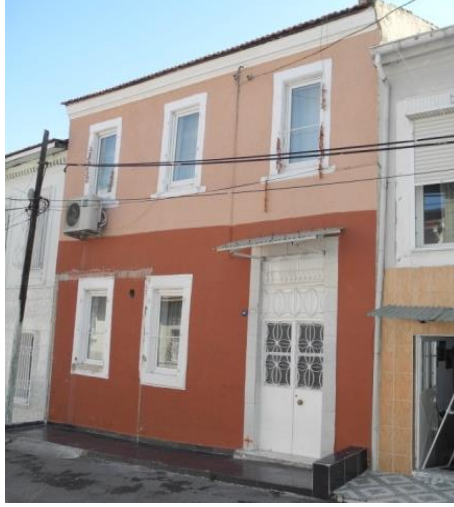
Res.7- 1228 Sokak No.22'deki konutun görünüşü.

Dar kenarları sokaktan cephe alan dikdörtgen planlı konutların bazıları iki katlı olarak inşa edilmiştir. Çalışma alanı içinde bu cephe tipine sahip tek bir konut saptanmıştır. 1228 Sokak No.22'de bulunan bu konutta giriş cephenin doğusunda, yaşama mekânı ise batısında bulunmaktadır (Res.7). Konutun girişi cepheyle aynı düzlem üzerindedir. Alt katta iki, üst katta ise toplam üç pencereye yer verilen konutta, pencere söveleri üzerinde bulunan metal menteşeler ve ortalara yatay yerleştirilmiş demir çubuklar, bunların demir kepenklere sahip olduğunu göstermektedir.

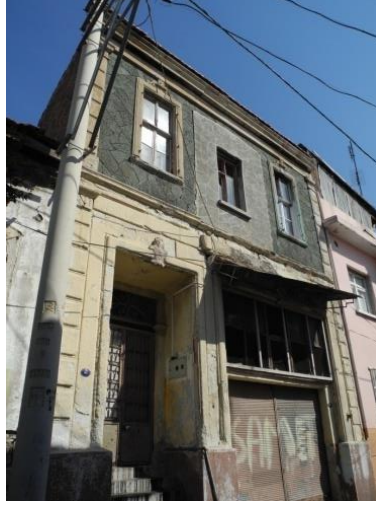
Res.8- 1225 Sokak No.44'teki konut.

Yan hollü konutların 2 katlı olanlarında da alt kata ticaret işlevi kazandırıldığı görülmektedir. Konut girişinin cephenin bir tarafına çekildiği bu grupta üst kat konut kullanımlıdır. Çalışma alanı içerisinde 1225 Sokak No.44 adresinde yer alan konut bu cephe tipinin görüldüğü tek örnektir (Res.8). Yatay kalın bir silmeyle kat arası vurgulanmış, üst kat kaba yonu taş görünümlü yeşil renkli cephe malzemesiyle kaplanmıştır. Cephe ortasında bir cumba bulunduğu, ancak günümüze ulaşamadığı anlaşılmaktadır.

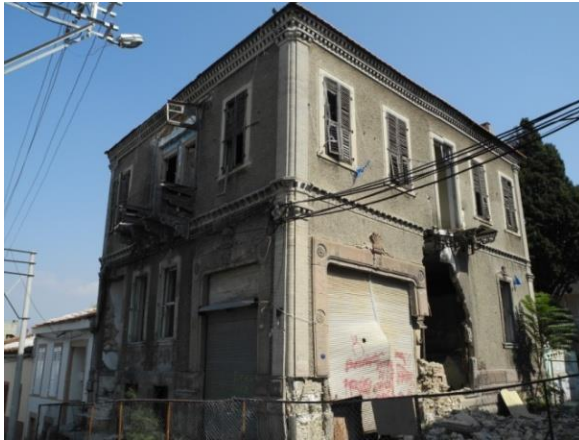
Res.11- 1215 Sokak No.32'deki konut.

Çalışma alanı içerisinde bir konutun yan hollü, bodrum + iki katlı, ticaret işlevli olarak tasarlandığı görülmüştür. 1215 Sokak, 1234 ve 1235 Sokak'la çevrelenen bu tipe ait konutun (Res.11) arka cephesinde büyük bir bahçesi bulunmaktadır. Konuta ulaşım hem 1235 Sokak tarafında bulunan ve konutun bahçeye açılan kapısından, hem de 1215 Sokak üzerindeki derin bir niş şeklinde tasarlanmış ana girişten sağlanmaktadır. 1215 Sokak üzerindeki giriş holü cephenin batısına, dükkan ise doğusuna kaydırılmıştır. Konutun köşede bulunması dükkanın çift cepheli olarak tasarlanmasına izin vermiştir. Girişle dükkan arasında kalan iki pencere konutun yaşam odasına aittir. Üst katta ortada bir cumba, bunun her iki yanında ise dikey dikdörtgen şekilli birer pencere bulunmaktadır. Cumba tahrip olmuştur. Konutun katlar arası geçişleri taş malzeme kaplama ve tuğlalarla oluşturulmuş silmeler ile vurgulanmıştır. Bodrum katta pencere ve kapı açıklıkları arasındaki boşluklar kare şekilli taşlarla kaplanıp kat geçişi vurgulanırken, birinci kat ikinci kattan beyaz renkli tuğlalarla oluşturulan silme ile ayrılmıştır. Silme, uzun kenarları yatay olarak sıralanan iki sıra tuğlanın arasına profilli konsol benzeri tuğlaların yerleştirilmesiyle oluşturulmuştur. Saçak altındaki silme ise, uzun kenarları yatay sıralanan tuğlaların arasının bir köşesi yuvarlatılmış tuğlalarla atlamalı olarak hareketlendirilip bunun üst üste iki kez tekrarlanması şeklindedir.

Benzer düzene sahip bir silme saçak altında üst üste iki kez tekrarlanarak kullanılmıştır. Tuğla kaplamayla pilaster görünümü verilen köşelerinin vurgulandığı konutun cephelerinde bitkisel motiflerin yoğun kullanıldığı taş süslemeler mevcuttur.

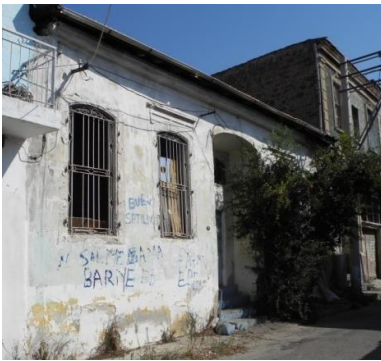
Res.12- 1225 Sokak No.46'daki konut.

Çalışma alanı içinde bu alt gruba ait iki örnek saptanmıştır. Bunlardan 1225 Sokak No.46'daki konut asimetrik cephe tasarımıyla dikkati çekmektedir (Res.12). Birkaç basamaklı merdivenle sokak kotundan yükseltilen giriş fazla derin olmayan bir niş şeklindedir. Dikey dikdörtgen şekilli pencere ve kapı açıklıkları basık kemerle örtülmüştür. Profilli kornişlerle taçlandırılan pencerelerin demir kepenkleri olduğu anlaşılrsa da, bunlar günümüze ulaşamamıştır. Konutun kullanıcıları tarafından terk edildiği, bodrum kat pencerelerinin örülerek kapatıldığı görülmektedir.

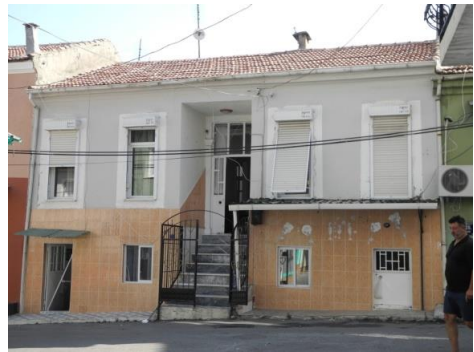
Res.13-1228 Sokak No.20'deki konut.

Bu alt gruba ait diğer örnek 1228 Sokak No.20'de yer almaktadır (Res.13). Simetrik bir tasarıma sahip konutun cephesi ortasında giriş, her iki yanında ise bodrum katta birer kapı birer pencere, birinci katta ise ikişer pencere bulunmaktadır. Sokak kotundan yükselen giriş eyvan görünümüne bir niş içine konumlandırılmıştır.

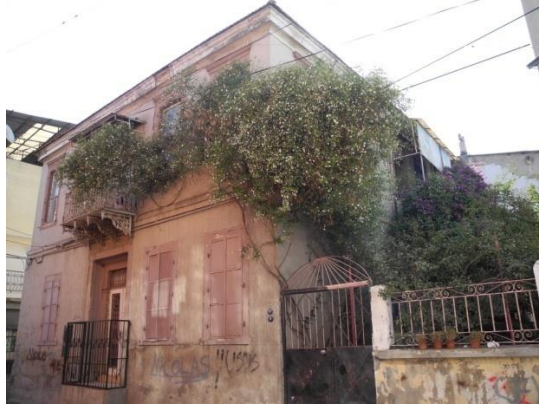
Res.14- 1120 Sokak No.20'deki konut.

1120 Sokak No.20'de bulunan konut orta hollü tipin bodrum + iki katlı bir varyasyonudur (Res.14). Asimetrik bir cephe tasarımı sergileyen konutta girişin üst tarafında balkona yer verilmiştir. Kapı üstü penceresindeki demir korkuluktaki 1901, konutun inşa tarihi olmalıdır.

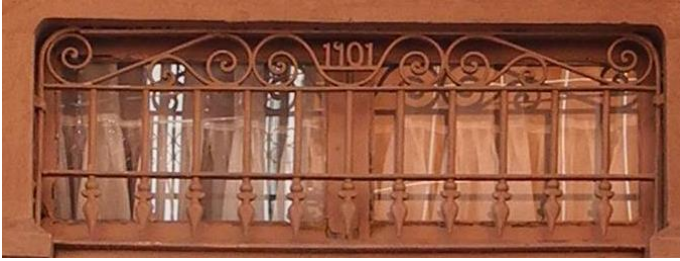
**Res.18-** 1120 Sokak No.20'deki konut

Sınırları belirlenmiş çalışma alanındaki geleneksel konut dokusunda görülen diğer bir süsleme malzemesi *metal*dir. Demir çubuklara "C" ve "S" kıvrımları verildikten sonra perçinleme ve/veya sarmalı bağlama yöntemiyle istenilen kompozisyonda birleştirilmektedir. Bu korkuluklar çift kanatlı giriş kapıları, kapı üstü pencereleri, balkon gibi birçok farklı yerde kullanılmıştır. 1120 Sokak No.20'deki konutta kapı üstü penceresinin korkuluğunda konutun inşasına ait 1901 tarihine yer verilmiştir (Res.18). Konutlarda inşa tarihine ilişkin bilgiye çoğunlukla konut giriş kapılarının taş lentoları üzerinde yer verilmesine rağmen, bu örnekte olduğu gibi kapı üstü pencerelerinin metal korkuluklarında nadir olarak bulunmaktadır. Benzer uygulama Anadolu'daki Türk evlerinde de

yer bulmuştur. Hilal semtinde olduğu gibi, İzmir'in Bergama (Kırlar 2012: 89) ilçesi, Afyon'un Sandıklı (Uçar 2012b: 252) ilçesinde yer alan ve tarihlendirmeleri 1900'lerin başı olan konutlarda kapı üstü pencerelerinin metal korkuluklarında da inşa tarihi yer almaktadır. "S" ve "C" kıvrımlarıyla meydana getirilmiş benzer süslemelere sahip korkuluk örneklerine ise 19. yüzyıl sonları ile 20. yüzyıl başlarında inşa edilmiş çok sayıdaki İzmir konutunda rastlanılmaktadır (Uçar 2012a: 30).

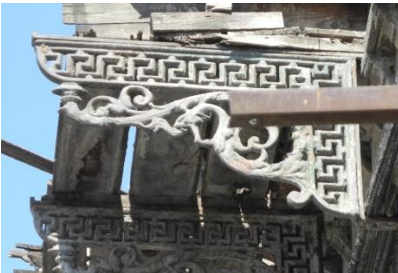
Cumba/balkon konsolları metal malzemenin kullanıldığı diğer bir yapı elemanıdır. Genellikle büyük bir "S" kıvrımlı bitkisel bir dalın üstten ve yandan menderes motifli veya çeşitli bitkisel motiflerle oluşturulmuş bir silme ile birleştirilen konsollar dökme demir yöntemiyle üretilmektedir. Eritilmiş demirin kalıplar içine dökülerek aynı ölçü ve süslemeye sahip konsolların seri üretimiyle (Erpi 1987: 200), aynı boyutlara ve bezemeye sahip konsolların çok sayıda konutta kullanılması sonucunu doğurmuştur. 1215 Sokak No.30'daki konutun cumbasını taşıyan konsolların her biri aynı kompozisyonu tekrarlamaktadır (Res.19). 1220 Sokak No.20'deki konutun balkonunu taşıyan konsollarda benzer bir kompozisyonun (Res.20) her üç konsolda da yinelenmesi, konsolların dökme demir olarak seri üretiminin yapıldığını, konut sahibinin bu hazır olan konsollardan seçtiği bir modelin kullanıldığını ortaya koymaktadır.

**Res.19-** 1215 Sokak No.32'deki konutun cumba konsolu.

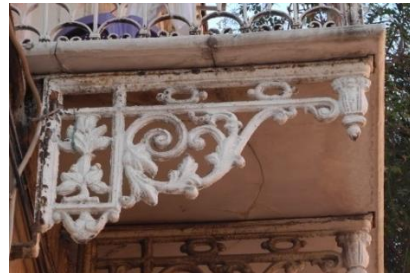
**Res.20-** 1120 Sokak No.20'deki konutun balkon konsolu.

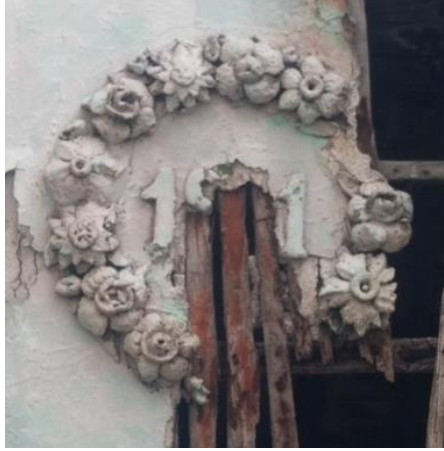
*Alçı*, Hilal'deki geleneksel konutların süslenmesinde kullanılan malzemelerden bir diğeridir. Konutların hava koşullarının olumsuz etkilerinden korunaklı dış cephelerinde ve özellikle konut iç mekan tavanlarında sevilerek kullanılmıştır. Çalışmada incelenen konutlar arasında 1226 Sokak No.4'teki konutun giriş nişi tavanında çeşitli çiçeklerle hazırlanmış bir çelengin ortasına tarih düşüldüğü görülmüştür (Res.21).

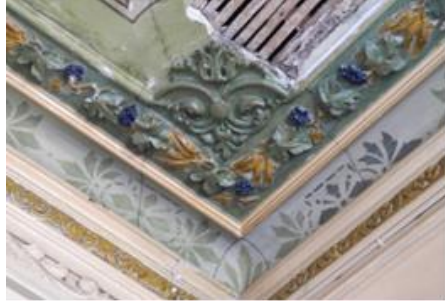
1215 Sokak No 32'de yer alan konut iç mekan süslemeleriyle oldukça dikkat çekicidir. Konutun sadece dış cephesi değil, iç cepheleri de alçı, tavan resmi, ahşap gibi farklı teknik ve malzemeli zengin süslemelere sahiptir (Res.22). Konutun giriş holü ve yaşam odasının tavan göbekleri ile tavanların etrafını çevreleyen çeşitli alçı süslemeleri arasında en dikkat çekici olanı asma yapraklı, üzüm salkımlarının ve buğday başaklarıyla kombine edilmiş olanıdır (Res.23).

**Res.22, 23-**1215 Sokak No 32'deki konutun giriş holü tavanı ve tavandan detay.

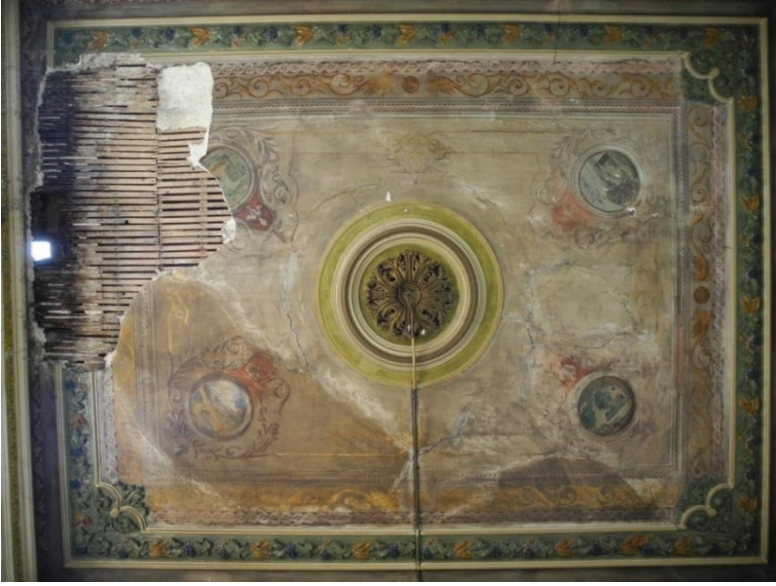
Hilal geleneksel konutlarında Batılı bir anlayışla düzenlenmiş *tavan resimlerine* de yer yerilmiştir. 1215 Sokak No. 32'deki konutta görülen bu resimlerde yuvarlak madalyon içerisinde kıyı görümlü manzara resimleri yapılmıştır. Bu resimlere konutun giriş holü tavanındaki alçı göbeğin dört köşesindeki ile yaşam odası tavanının dört köşesinde yerleştirilen barok kartuşlar içerisinde yer verilmiştir (Res.24). İzmir'de 19. yüzyıl sonları ile 20. yüzyıl başlarında inşa edilmiş konutlarda döneminin en beğenilen süsleme türlerinden biri ve modası olan duvar ve tavan resimlerine (Kuyulu Ersoy 2015: 63), Büyükkaraoşmanoğlu, Kızlarağası Hanı gibi hanlarda da yer verildiği bilinmektedir (Ersoy ve Uçar 2015: 43). Söz konusu konutun tavanı alçı ve kalem işi süslemeli birkaç bordürle kuşatılmış, bordürlerden en içtekinin her bir kenarı ortasına, bir gülbezeğin iki tarafına karşılıklı yerleştirilmiş birer kanatlı ejder figürü işlenmiştir (Res.25). Ejder figürlü kompozisyonlar sadece bu tür Rum konutlarında değil, Yahya Hayati Paşa Köşkü (Kuyulu Ersoy 2014: 540) gibi Türk konutlarında, kentteki ilk Türk-Müslüman hastanesi olarak kurulan Gureba-i Müslimin Hastanesi'nde (Bubur 2002: 170) de yer bulmuştur. Hilal geleneksel dokusunda bulunan 1215 Sokak No. 32'deki konut, tavan resimleriyle İzmir örneklerinin<sup>15</sup> sayısını arttırsa da konutun yıkılış sürecinin başlaması nedeniyle yok olma tehlikesiyle karşı karşıyadır.

**Res.24-** 1215 Sokak No.32'deki konutun yařam odası tavanı.

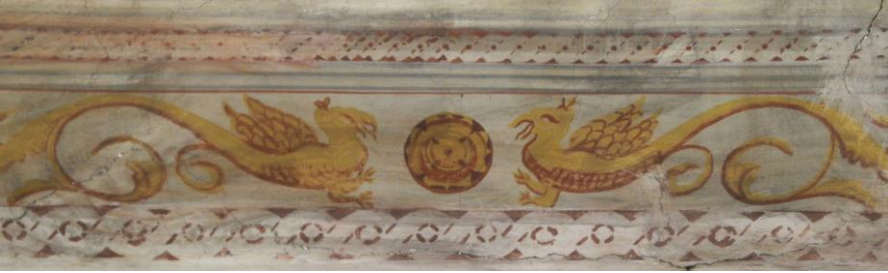
**Res.25-** 1215 Sokak No.32'deki konutun ejder tasvirleri.

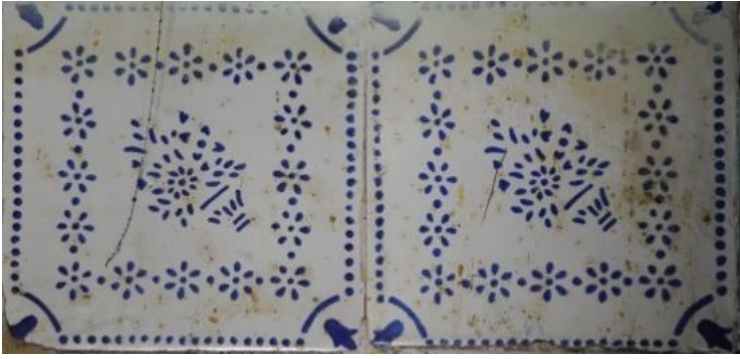
Çalışma kapsamında incelenen konutlarda diğer bir süsleme malzemesi olarak bezemesiz tek renkli ve bitkisel bezemeli mavi-beyaz renkli *seramikler* de kullanılmıştır. Seramik malzemeli süsleme örnekleri 1215 Sokak No. 32'deki konutta saptanmıştır. Konutun mutfak davlumbazı etrafında (Res. 26) ve tuvalet duvarlarında bitkisel kompozisyonlu seramikler bulunduğu dikkati çekmiştir.

**Res.26-** 1215 Sokak No.32'deki konutun seramiklerinden detay.

Seramiklerin merkezinde diyagonal yerleştirilmiş mavi renkli vazo içerisinde çiçek buketi betimlemesinin etrafı papatya benzeri küçük mavi çiçeklerle çevrelenmiştir. Kenarların bir sıra mavi noktalı şeritle kuşatıldığı seramiklerin köşeleri palmet benzeri çiçeklerle hareketlendirilmiştir. İzmir'in Buca, Kemeraltı, Alsancak gibi çeşitli semtlerinde yapılan çeşitli araştırmalar sırasında aynı renk ve kompozisyonlu seramik örnekleri, geleneksel konutların cumba panel süslemelerinden bahçelerdeki çeşmelerin cephe kaplanmasına kadar birçok farklı alanda kullanımı saptanmıştır. Bu bilgi ışığında bu seramiklerin 19. yüzyıl sonu ile 20. yüzyılda inşa edilmiş konutların özellikle ıslak mekânlarında sevilerek kullanıldığını söylemek mümkün olsa da, bu konu özelinde yapılacak çalışmalar bu bilgiyi daha da güçlendirecektir.

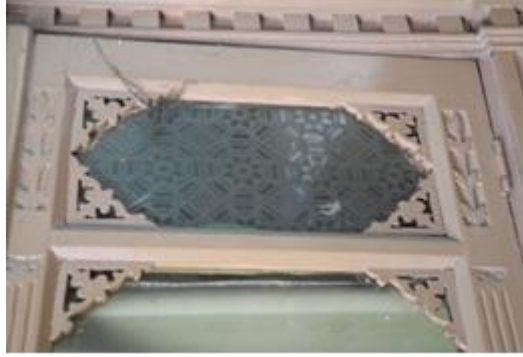
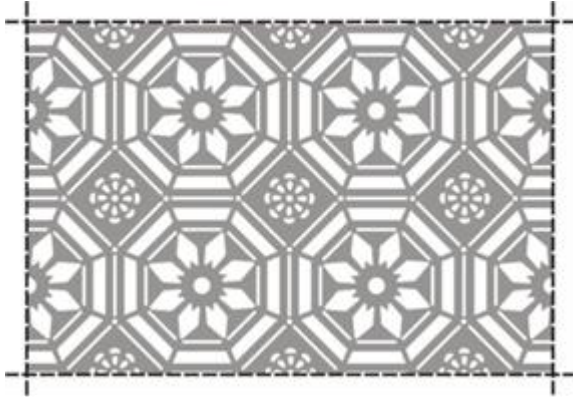
İncelenen konutlarda *cam*, pencere, dolap kapağı gibi alanları şeffaf olarak kapatmayı sağlarken bu bölümleri süslü bir görünüme de kavuşturmaktadır. 1215 Sokak No.32'deki konutun mutfak dolaplarında bu uygulamanın her ikisi de görülmektedir. Dolapların alt sırasındaki geniş camların şeffaf camla, üst sıradaki yatay dikdörtgen şekilli ve dar olanları ise bitkisel ve geometrik motiflerle süslü camlarla kapatılmıştır (Res.27, Şek.1).

Res.27, Şek.1- 1215 Sokak No.32'deki konutun cam süslemeleri.

Sekizgen ve eşkenar dörtgenlerin hakim olduğu kompozisyonda, sekizgenlerin merkezine sekiz taç yapraklı çiçek, eşkenar dörtgenlerin içine ise stilize rozet çiçekler yerleştirilmiştir. İzmir'in çeşitli semtlerinde yapılan araştırmalar sırasında konutların cam süslemesinde çeşitli motiflerin kullanıldığı görülmesine rağmen, yapılacak çalışmalarla bu örnekler daha da arttırılacaktır.
