## Afyonkarahisar'daki Bazı Geleneksel Konut Örneklerinin Korunma Durumları ve Cephe Düzenleri Hakkında Değerlendirmeler

### *Evaluations on The Conservation Status and Facade Arrangements of Some Traditional House Examples in Afyonkarahisar*

Arş. Gör. Dr. Begüm BUĞDAYCI

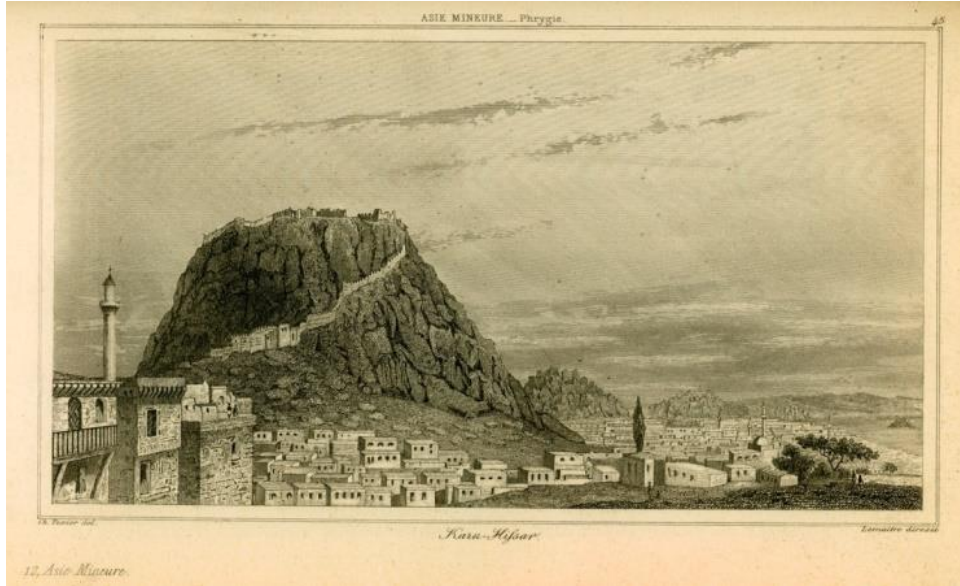
Fotoğraf 1. Afyonkarahisar Kalesi ve Evlerinden Genel Görünüm, 1882.  
(tr.travelogues.gr)

1902 yangını sonrasında yeniden inşa edilen evlerin öncekilerden farklı olduğu ve Batılılaşma özellikleri taşıdığı bilinmektedir (Güneş, 2019, s. 1227). Bu konutların daha öncesinde nasıl bir mimari özellik gösterdiği ise 1833-34 yıllarında Türkiye'ye gelen ve Afyonkarahisar'ı da ziyaret eden Charles Texier'in notlarından öğrenilmektedir. Texier, konutların çoğunlukla düz damlı ve kerpiç malzemeli, dış cephelerinin ise balçık sıvalı olduğundan ve neredeyse hepsinin önünde geniş ve açık bir sundurma bulunduğu bahsetmektedir. Ayrıca, bu sundurmaların gerisinde konutların diğer mekânlarına yer verildiğini yazmaktadır (Texier, 2002, s. 371), (Fotoğraf 1/URL 2).

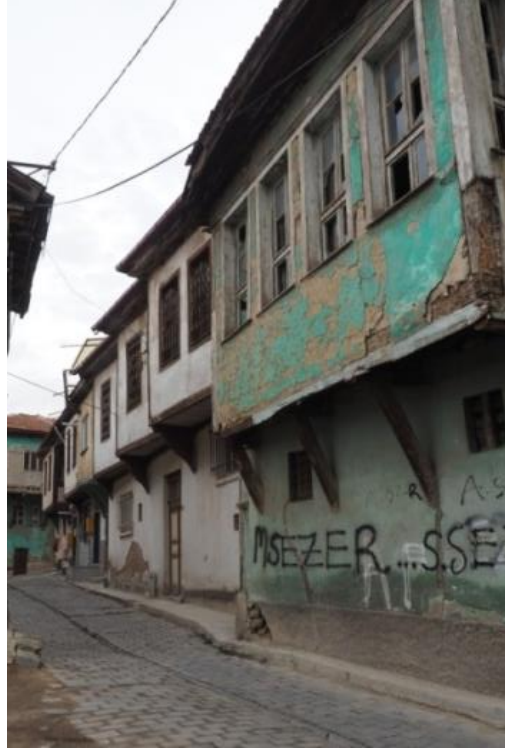
Fotoğraf 2. Fakıpaşa Mahallesi'nde Yer Alan Gönye Çıkmalı Konutlar. (Fotoğraf: Begüm Buğdaycı, 2024).

Afyonkarahisar'ın tarihi ve kültürel dokusunda önemli bir yer tutan geleneksel konutlar genellikle sokak yapısına göre biçimlenmiştir. Örneğin, yılankavi biçime sahip sokaklarda birçok konut çoğunlukla gönye çıkmalıdır (Afyon Valiliği, 2004, s. 226). Yanındaki binanın manzarasını engellemek için yapılan bu çıkma düzenlerine dar sokaklarda sıklıkla rastlanmaktadır. Gönye çıkmalar ise tek olabileceği gibi yan yana dizili iki veya daha fazla sayıda çıkma düzeninden oluşabilmektedir (Fotoğraf 2).

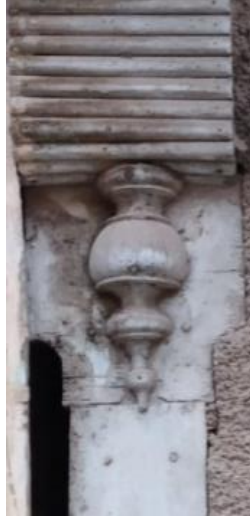
Fotoğraf 3. Torna Sarkıt Bezemeli Konsol Yüzeyinden Detay. (Fotoğraf: Begüm Buğdaycı).

Bitişik nizamlı konutlar yola bakan ön cephe ve bahçeye/avluya bakan arka cephe olmak üzere iki cephelidir. Afyonkarahisar konutları *"çıkmalı"* ve *"çıkmasız"* olarak iki ayrı grupta değerlendirilmektedir. Çıkmasız konutlarda cephe elemanları pencere ve pencere kafesleri, kapı ve ahşap hatılardan oluşmaktadır. Açık ve kapalı çıkmalar şeklinde değerlendirilecek olursa; açık çıkmalar balkonlu, kapalı çıkmalar ise cumbalıdır. Balkonlu çıkmalar da genellikle yapıya sonradan eklenmiştir (Karakan, 2006, s. 53, 56). Çıkmalar; *"cephe boyu"*, *"oda boyu"*, *"gönye"*, *"konsol"*, *"payandalı (eliböğründeli)"*, *"tek yönde"* ve *"iki yönde"* olmak üzere yedi alt grupta toplanmaktadır. Taş payanda ile desteklenen çıkmalar az sayıda olmakla birlikte konsollar genellikle ahşap veya ahşap kaplamadır. Bazı ahşap konsollarda ise torna sarkıt uygulamaları dikkati çeker (Öztank, 2013, s.49). Geleneksel Afyonkarahisar konutlarının dış cepheleri genellikle bezemesizdir. Hareketliliği sağlayan unsurlar cepheyi dört yönden kuşatan ahşap kartuşlar, torna sarkıtlı konsollar, çatı kenarlarındaki damla motifleri ve ahşap hatıllar olarak karşımıza çıkmaktadır (Meriç, 1995, s. 41). Ayrıca ahşap torna aplike bezemeler konsol yüzeylerine de yerleştirilmiştir (Fotoğraf 3). Çoğu yapının ana giriş kapısı üzerinde Arap

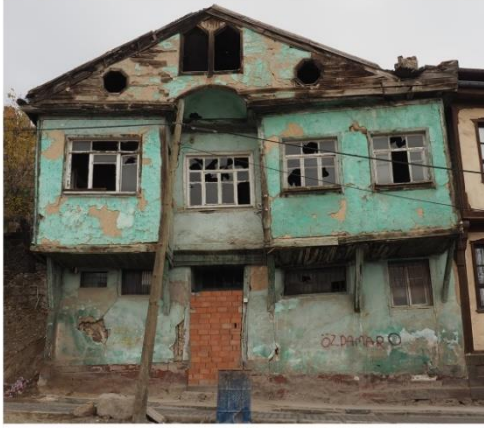
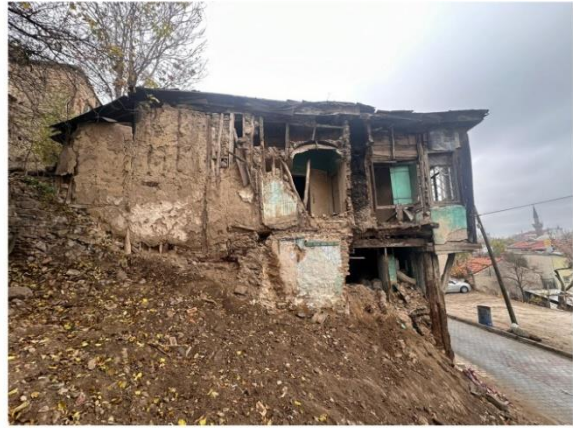
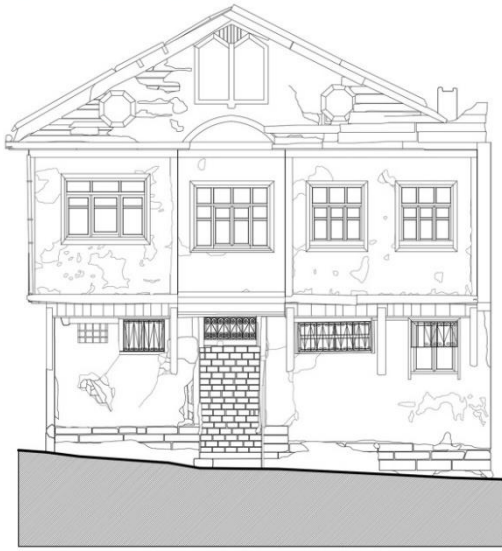
**Katalog No:** 1

**Mevcut Korunma Durumu:** Statik açıdan zayıf durumdaki bina yıkılma tehlikesi arz etmektedir. Konutun girişi tuğlalarla örülerek kapatılmıştır ve özgün ahşap kapısı günümüze gelememiştir. Sağındaki bina yıkıldığı için yapının iç kısmı ve yapım sistemi gözlemlenmektedir. Arka cephenin ise büyük bir kısmı yıkılmıştır. Üst kat ve çatı katındaki pencere açıklıkları ile doğrama tipleri özgündür. Sıva ve harç dökülmeleri yoğundur.

**Tanım:** Bitişik nizamlı konut iki kat üzeri çatı katı olmak üzere toplam üç katlıdır. Taş temel üzerinde yükselen binanın subasman kotu kesme taş kaplamadır. Alt kat pencereleri mahremiyet ve güvenlik nedeniyle yol kotundan oldukça yukarıda ve küçük ebatlıdır. Giriş orta hizada konumlandırılmıştır. Zemin katın üzerinde yapının esas yaşam alanı yükselmektedir. Bu kat çıkma şeklinde düzenlenmiştir. İkinci kat çıkması tüm cephe boyunca dışarı taşmaktadır. Çıkmanın kapı ile aynı aks üzerindeki bölümü bir niş şeklinde içeri çekilmiştir. Ayrıca çıkma beş adet ahşap konsolla desteklenmiştir. Bu bölümün üzeri yarım daire formu kemerle geçilmiştir. Ön cephe, üçgen alınlıklı bir çatı katı ile sonlanmaktadır. Üçgen alınlıklı cephenin sağında ve solunda sekizgen kesitli ahşap doğrama pencere açıklıkları vardır. Orta kısımda ise çift kemerli ve üzerleri üçgen alınlıkla sonlanan pencere tasarımı görülmektedir. Çıkma düzenine bakıldığında; istikametine göre üç, formuna göre normal, binadaki durumuna göre ise oda genişliğinde çıkma özelliği göstermektedir. Çatı katının ön cephesi ahşap kaplamadır. Yapı beşik çatı ile örtülüdür. Birinci kat pencere açıklıkları daha geniştir. Ahşap doğrama pencereler kanatlı tiptedir.

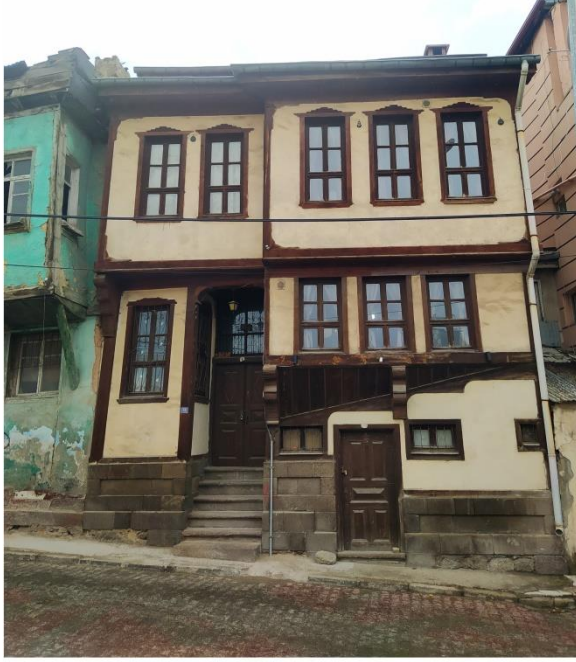
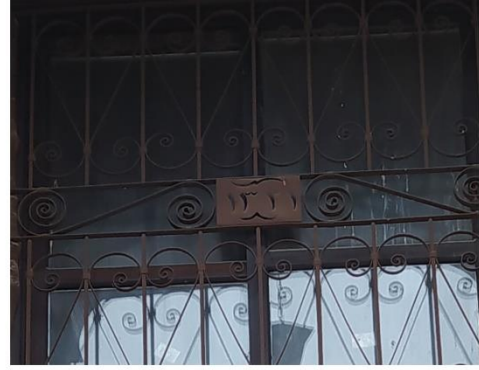
**Katalog No:** 2

**Mevcut Korunma Durumu:** Yakın zamanda restore edilen konut statik açıdan iyi durumdadır ve günümüzde kullanılmaktadır.

**Tanım:** Bitişik nizamlı konut bodrum üzeri toplam dört katlıdır. Dördüncü kat teras bölümünden ibarettir. Subasman kotu kesme taştır. Yapının ön cephesinde iki ayrı kapısı vardır. İnşa tarihinin yazılı olduğu ve ana giriş özelliğindeki çift kanatlı ahşap kapıya geçiş, sokaktan 6 adet taş basamaklı bir merdivenle sağlanmaktadır. Binanın soluna yerleştirilen ana giriş niş içerisinde verilmiştir. Kapının solunda tek, sağında ise üçlü pencere dizisi bulunmaktadır. Depo işlevi gören ve ayrı bir kapı ile ulaşılan alt kattaki birimde de tek kanatlı ahşap bir kapı bulunmaktadır. Bu bölümle beraber tüm alt kat pencereleri ferforje korkulukludur. Bir ara kat şeklinde tasarlanan ve birinci katla birleşen bölümün çıkma altı iki adet ahşap konsolla desteklenmektedir. Ayrıca çıkma altı eğimli ahşap paneller ve üç kademeli kartuşlarla hareketlendirilmiştir. Cephenin sağında kalan bu bölüme bakıldığında depo kapısının da ana giriş tasarımında olduğu gibi sola yerleştirildiği görülmektedir. Kapının solunda bir, sağında ise aralarında 85 cm mesafe ile yerleştirilmiş iki adet pencere vardır. Alt katın pencereleri enine dikdörtgen kesitlidir ve cephedeki diğer pencerelerden daha küçük ebatlıdır.

Yapının ikinci da katı çıkmalıdır. İstikametine göre iki, formuna göre normal, binadaki durumuna göre ise oda genişliğinde çıkma özelliği göstermektedir. Girişle aynı aks üzerinde yer alan sol üst cephe ise çıkmanın gerisinde bırakılmıştır. Yalnızca bu kısım altında bir adet ahşap konsol kullanılmıştır. Burada iki adet ahşap doğramalı pencere yer alırken dışa taşkın çıkmanın cephesinde yan yana ve belirli mesafelerle yerleştirilmiş üç adet ahşap doğrama pencere bulunmaktadır. Bu kattaki pencereler ile girişin solunda yer alan pencere söveleri üçgen alınlıklıdır. Bu alınlıklar, aşağıdan yukarıya piramidal bir şekilde yerleştirilmiş dörder ahşap çıta ile elde edilmiştir. Çıkma düzenine bakıldığında; istikametine göre iki, formuna göre normal, binadaki durumuna göre ise oda genişliğinde çıkma özelliği göstermektedir. Cephedeki hareketlilik pencereler ile alt katın sağ bölümündeki üç kademeli ahşap kartuşlarla ve katlar arasındaki ahşap silmelerle sağlanmıştır. Tüm bunların yanı sıra üçüncü kat çıkmanın etrafını dört yönde kuşatan L şeklindeki ahşap kartuşlar da cephe tasarımını hareketlendiren bir diğer unsur olmuştur. Üçüncü katın gerisinde konumlandırılmış terasta dört adet pencere bulunmaktadır. Özgün pencere açıklığını koruyamamış teras pencereleri PVC'dir. İkinci kat ve teras katı tek yöne eğimli (sundurma) çatı ile örtülüdür ve üzerleri Marsilya tipi kiremitle kaplıdır.

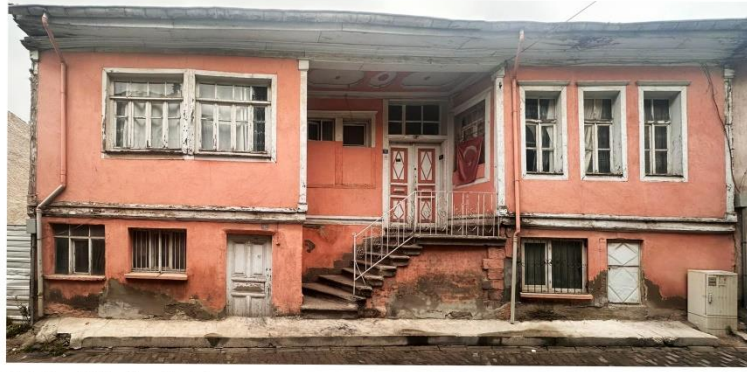
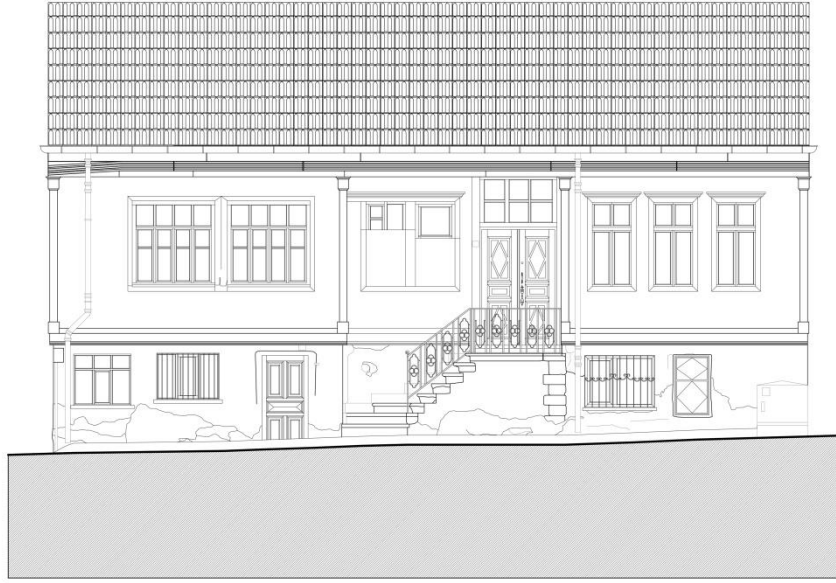
**Katalog No:** 3

**Mevcut Korunma Durumu:** Mevcut yol kotu ve beton kaldırım nedeniyle alt kattaki özgün tek kanatlı ahşap kapı kısmen kapatılmıştır. Alt kattaki demir doğrama kapı, pencere açıklıkları ve pencere doğramaları muhdestir. Birinci katın özgün çift kanatlı ahşap kapısı yanındaki pencereler belirli bir yüksekliğe kadar ahşap panellerle kapatılmıştır. Bu kattaki pencere açıklıkları ve doğrama tipleri özgündür. Yağmur oluğu ve elektrik kabloları gibi niteliksiz ekler cephe estetiğini bozmaktadır. Sıvalı cephenin alt yüzeylerinde sonradan yapılmış çimento sıvalı yüzeyler vardır.

**Tanım:** Bitişik nizamlı konut iki katlıdır ve doğrudan sokağa bakmaktadır. Evin esas yaşam alanını oluşturan üst kat, alt kata nazaran özgün dokusunu korumuştur. Binada biri alt katta avluya, diğeri ise konuta geçişin sağlandığı ana giriş olmak üzere iki ayrı kapı bulunmaktadır. Ana girişe sokaktan sekiz adet taş basamaklı bir merdivenle ulaşılmaktadır. Merdiven alınlığı iki kenardan kesme taşlarla vurgulanmıştır. Giriş, yapının ortasında konumlandırılmış ve bir niş içerisinde, cepheden geride verilmiştir. Çıkma düzeni istikametine göre iki, formuna göre normal, binadaki durumuna göre ise oda genişliğindedir. Girişin solunda iki adet dikdörtgen kesitli ahşap doğrama pencere yer alır. Çift kanatlı ahşap ana kapının tabla yüzeyleri baklava dilimi motiflidir ve tepe penceresi vardır. Kapının yanındaki ve cephenin sağındaki üçlü ahşap pencereler giyotin, cephenin solundaki ahşap doğrama pencereler ise kanatlı tiptedir. Alt kattaki muhdes ahşap ve PVC doğrama pencerelere beton denizlikler eklenmiştir. Bazılarının önü ferforje korkulukludur. Yapı ahşap saçakla sonlanır. Üzeri iki yöne eğimli beşik çatı ile örtülüdür. Cephede hareketlilik, pencere söveleri ve ahşap silmelerle sağlanmıştır. Giriş açıklığının iki kenarında ve cephenin iki köşesinde yer alan düşey ahşap söveler ve kare kesitli başlıkları da cephe tasarımına hareket katan diğr unsurlar olmuştur.

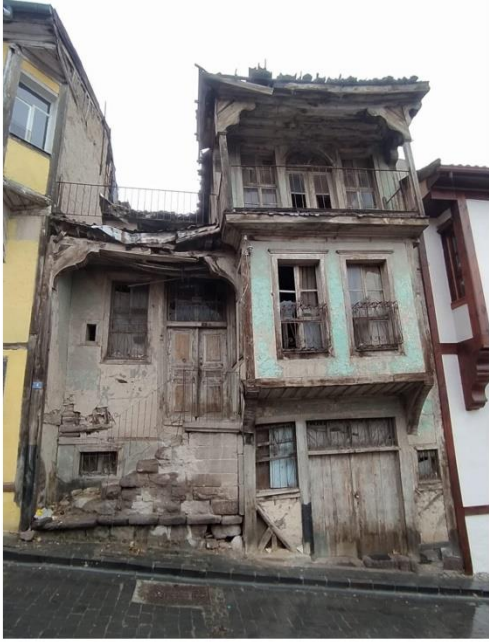
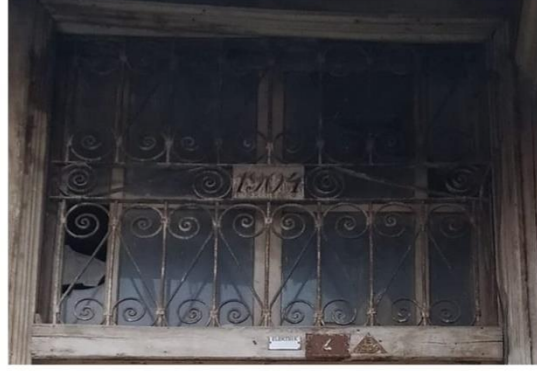
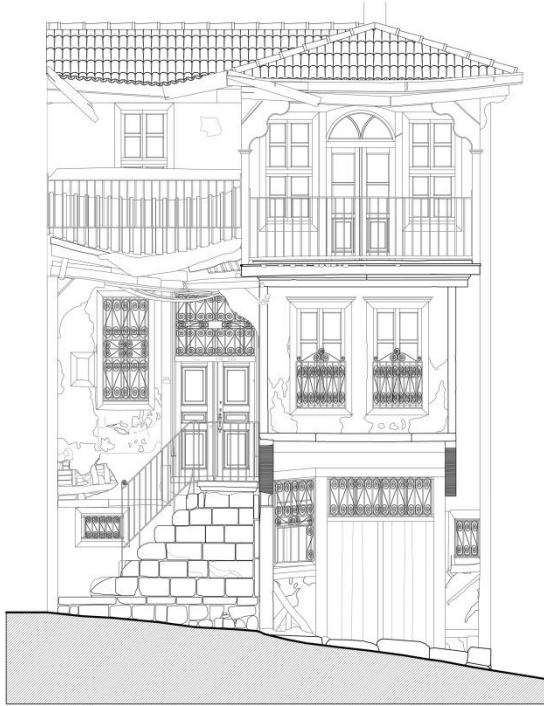
**Katalog No:** 4

**Mevcut Korunma Durumu:** Statik açıdan zayıftır. Girişin üzerini örten sundurma çökük vaziyettedir.

**Tanım:** Bitişik nizamlı konut doğrudan sokağa açılmaktadır. Eğimli bir arazi üzerinde yükselen bina bodrum kat üzeri toplam üç katlıdır. Üçüncü kat cihannüma şeklinde tasarlanmıştır. Subasman kotu kesme taştır. İnşa tarihinin yazılı olduğu ve ana giriş özelliğindeki çift kanatlı ahşap kapıya geçiş sokaktan 8 adet taş basamaklı bir merdivenle sağlanmaktadır. Merdiven tek yönden demir korkulukludur. Çift kanatlı ahşap kapı dikdörtgen tablalıdır. Ana giriş haricinde, evin alt katında sokaktan avluya ya da bahçeye geçişin sağlandığı, aynı zamanda depo işlevi de gören ayrı bir kapı bulunmaktadır. Çift kanatlı bu kapı ana kapıya kıyasla daha özensizdir. Bu kapı üzerinde yapının birinci kat çıkması vardır. Çıkma tipi istikametine göre üç, formuna göre normal, binadaki durumuna göre de oda genişliğinde özellik göstermektedir. Çıkma altı iki adet ahşap konsolla desteklenmiştir. Ana giriş cephenin solunda konumlandırılmıştır. Giriş üzerindeki çatı katının cephenin gerisinde verilip diğer bölümün tek bir kütle halinde bırakılması cepheye hareketlilik katmaktadır. Giriş, ahşap doğramalı Bursa tipi kemerle sınırlandırılmış ve bir niş içerisinde verilmiştir. Kapının tepe penceresinin önündeki ferforje korkulukta Latin rakamlarıyla konutun inşa tarihi yazmaktadır. Kapının solunda dikdörtgen kesitli ahşap doğrama pencere ve hemen yanında da muhtemelen yunmalık bölümüne ait küçük mazgal bir pencere bulunmaktadır. Bu pencerenin hemen altında ise bodrum katın ferforje korkuluklu enine dikdörtgen kesitli ahşap doğrama penceresi vardır. Tüm pencereler giyotin tiptedir. Cihannüma katı dört yöne eğimli kırma çatı ile, giriş katı üzerindeki üst örtü ise tek yöne eğimli (sundurma) çatı şeklindedir.

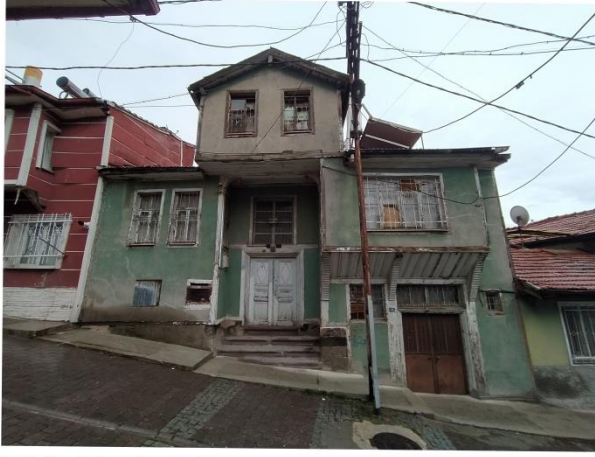
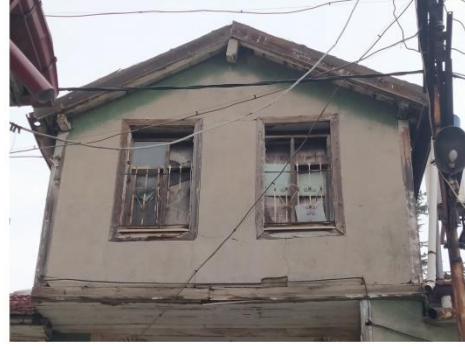
**Katalog No:** 5

**Mevcut Korunma Durumu:** Statik açıdan genel anlamda iyi durumdadır. Konut özgün kimliğini büyük oranda korumaktadır. Cephedeki muhtesim uygulamalardan biri, tâli girişteki demir doğrama kapı ve pencere önlerine yerleştirilen alüminyum plakalardır. Çanak anten, elektrik kabloları, çinko yağmur oluğu ve plastik borular ise cephe estetiğini bozmaktadır.

**Tanım:** Eğimli bir arazi üzerine oturan konut bitişik nizamlıdır ve doğrudan sokağa bakmaktadır. Giriş, ara kat ve cihannüma olmak üzere toplam 3 katlıdır. Subasman kotu taştır. Konuta girişin sağlandığı ana kapı ve bahçeye geçişin sağlandığı tâli kapı olmak üzere sokaktan iki ayrı girişi vardır. Ana girişe 4 adet taş basamakla ulaşılmaktadır. Konutun eğimli topografya üzerinde yer alması nedeniyle iki ayrı giriş arasında kot farkı doğmuştur. Giriş, cephenin ortasında ve bir niş içerisinde konumlandırılmıştır. Solunda ara kat odalarına ait dikdörtgen kesitli, ahşap doğramalı ve kanatlı tipte iki adet pencere yer almaktadır. Söveli bir niş içerisine alınan bu pencerelerin alt hizasında ise daha küçük ebatla kareye yakın dikdörtgen kesitli ikişer pencere vardır. Buradaki pencere önleri alüminyum plakalarla kapatılmıştır. Girişin sağında ise çıkma şeklinde düzenlenmiş ara katın bir odası bulunmaktadır. Bu cephede enine dikdörtgen kesitli, ahşap doğramalı ve kanatlı tipte bir adet pencere mevcuttur. Bu pencere de yapı genelinde olduğu gibi ahşap söveli bir niş içerisine alınmıştır. Çıkma düzenine bakıldığında; istikametine göre üç, formuna göre normal, binadaki durumuna göre ise oda genişliğinde özellik göstermektedir. Çıkma altı üç adet ahşap konsolla desteklenmiştir. Bu iki konsol alt kattaki kapının sövesiyle birleşmektedir. Demir doğrama kapının üst hizasında ahşap doğrama ve enine dikdörtgen kesitli bir tepe penceresi vardır. Kapının solunda dikdörtgen kesitli ahşap doğramalı ve kanatlı tipte bir pencere mevcuttur. Sağında ise bir adet mazgal pencere bulunmaktadır. Çift kanatlı ana giriş kapısı üzerinde de kareye yakın dikdörtgen formda bir tepe penceresi görülmektedir. Bu pencere önündeki ferforje korkuluk üzerinde ise Latin rakamlarıyla yazılı inşa tarihi dikkati çeker. Ayrıca, kırık bir şekilde günümüze ulaşabilmiş kadın başı? şeklinde bir kapı tokmağı vardır (Tablo 1). Niş içerisine alınmış kemerli giriş açıklığı ve kemer köşeliklerinin iki yanındaki torna sarkıtlar cephedeki hareketliliği sağlamaktadır. Yatay ve dikey ahşap hatıllarla çerçevelenen ikinci kat ahşap saçakla sonlanır. Binanın üzeri iki yöne eğimli beşik çatı ile örtülüdür. Yapının ortasında yükselen cihannüma ise beşik çatılıdır. Cihannümanın ön cephesinde niş içerisinde verilmiş ahşap söveli iki adet dikdörtgen kesitli pencere vardır. Pencere önleri ferforje korkulukludur. Bu kat, giriş açıklığından hafif dışa taşkın olarak tasarlanmıştır. Cephenin tamamı sıvalı ve badanalıdır.

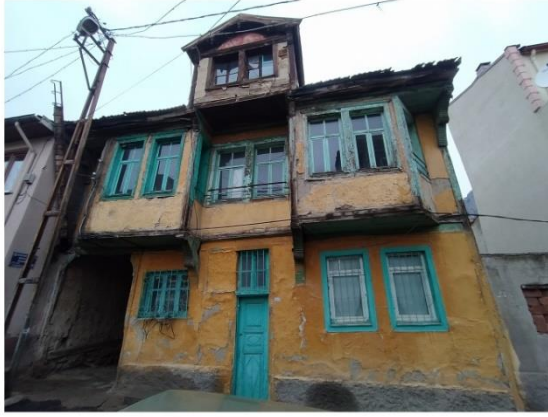
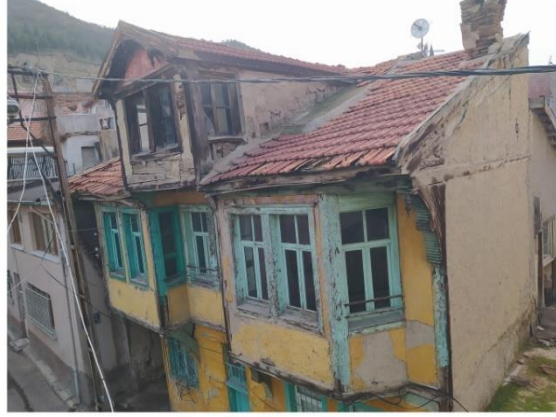
**Katalog No:** 6

**Mevcut Korunma Durumu:** Statik açıdan zayıftır. Çatıda çökme mevcuttur. Yapı özgün kimliğini büyük oranda koruyarak günümüze gelmiştir. Ancak zemin kattaki muhdes PVC doğrama pencere uygulamaları özgün dokuya zarar vermektedir. Geçit üzerinde yer alan çıkmanın sokağa bakan bir penceresi sonradan kapatılmıştır. Sıva ve boya dökülmeleri mevcuttur.

**Tanım:** Geçitli konut tipolojisinde yer alan konut, zemin, birinci ve çatı katı olmak üzere toplam 3 katlıdır. Üçüncü kat cihannüma şeklinde düzenlenmiştir. Taş temel üzerinde yükselen konutun subasman seviyesi Edelputz sıvalıdır. Sol kısım, başka bir sokağa açılan kemerli açıklıktan oluşmaktadır ve bir geçit özelliği göstermektedir. Yapının girişi ortada yer almaktadır. Tek kanatlı ahşap kapının üst hizasında dikdörtgen formda bir tepe penceresi bulunmaktadır. Kapının sol tarafında dikdörtgen kesitli ahşap doğramalı ve kanatlı tipte bir adet, sağında ise dikdörtgen kesitli iki adet PVC doğrama pencere vardır. Evin esas yaşam alanını oluşturan birinci kat cephe düzenlemesine bakıldığında, sağ ve sol bölümdeki odaların çıkma şeklinde tasarlandığı görülür. Çıkmaların bir köşesi pahlıdır. Kapı ile aynı aksta yer alan orta bölüm ise cephenin gerisinde, bir niş içerisinde verilmiştir. Sol kısımdaki çıkma da geçitin üzerinde yükselmektedir. Çıkmaların düzeni; istikametine göre üç, formlarına göre köşeleri pahlanmış, binadaki durumlarına göre ise oda genişliğince özellik göstermektedir. Her iki çıkma da bir köşesinden bir adet ahşap konsolla desteklenmiştir. Çıkmaların ön cephedeki söveli pencereleri Neoklasik üslupta tasarlanmıştır. Tüm pencereler ahşap söveli bir niş içerisinde yer almaktadır. Birinci kat ahşap saçakla sonlanmaktadır ve üzeri tek yöne eğimli (sundurma) çatı ile örtülüdür. Sağ ve sol köşe bitişlerine yerleştirilmiş torna sarkıtlı ahşap konsollar ise hareket unsuru olmuştur. Yapının merkezinde, cephenin orta hizasında yükselen cihannüma hafif dışarı taşını yapılmaktadır. Alttan iki adet ahşap konsolla desteklenen cihannümanın ön cephesinde, niş içerisine yerleştirilmiş ahşap doğramalı ve kanatlı tipte ikişer pencere bulunmaktadır. Üzeri beşik çatılıdır. Cihannüma yarım daire formu alınlıkla sonlanır. Bu alınlık da beşik çatının ahşap üçgen alınlığı içerisinde yer almaktadır. Ayrıca çatının ahşap üçgen alınlığı, iki köşeden ve merkezden torna sarkıtlarla hareketlendirilmiştir. Alınlığın iki kenarı da alttan birer ahşap konsolla desteklenmiştir. Cihannümanın ön cephesi haricinde iki yana bakan birer penceresi mevcuttu. Bu pencereler de ahşap doğramalı ve kanatlı tiptedir. Çatı üzerleri Marsilya tipi kiremitle kaplıdır.

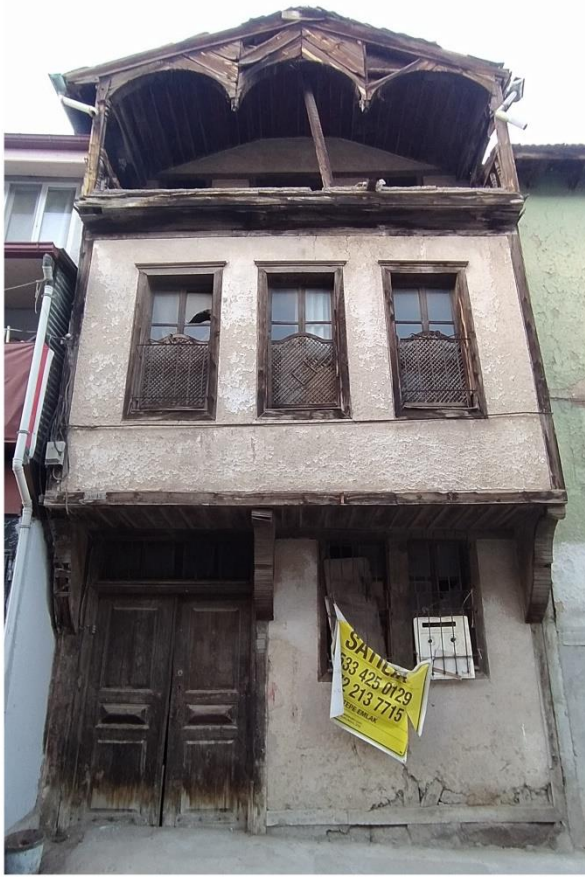
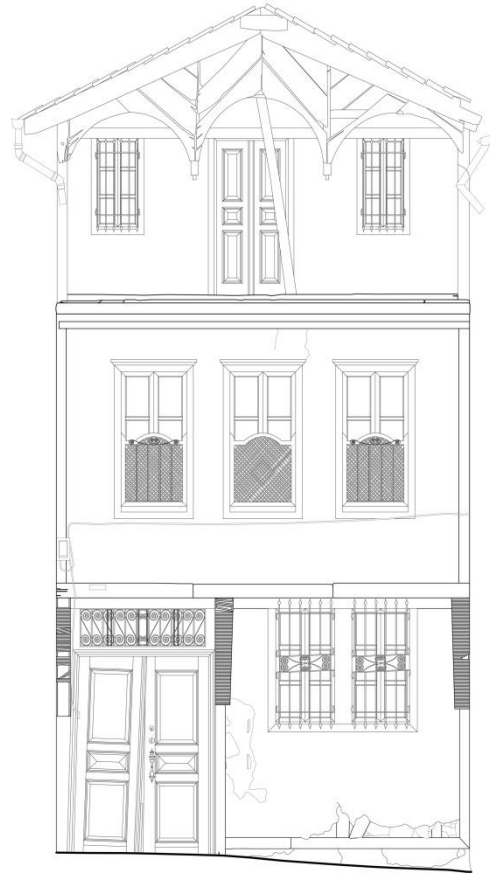
**Katalog No:** 7

**Mevcut Korunma Durumu:** Çatı statik açıdan zayıftır. Çatıdaki ahşap dikme yapıdan ayrılmıştır. Cihannümanın ön cephesinde yer alan korkuluklar yıkılmıştır. Sıva dökülmeleri mevcuttur.

**Tanım:** Bitişik nizamlı konut kesme taş temel üzerinde yükselmektedir. Üç katlı bina doğrudan sokağa açılmaktadır. Giriş yapının sol tarafına konumlandırılmıştır. Konut kıtıklı harç ile sıvalıdır. İkinci katın tümü çıkma şeklindedir ve çıkma altı üç adet ahşap konsolla desteklenmiştir. Üçüncü kat ise balkon şeklinde tasarlanmıştır. Cephe düzenlemesine bakıldığında sola yerleştirilen çift kanatlı ahşap kapının sağında iki adet dikdörtgen kesitli ve ahşap doğramalı pencerenin yer aldığı görülmektedir. Giriş kapısı üzerinde yatay dikdörtgen kesitli bir tepe penceresi bulunmaktadır. Alt kat pencereleri ve kapının tepe penceresi ferforje korkuluklarla korunmaktadır. Çıkma şeklinde düzenlenen ikinci katta ise yan yana ve belirli mesafelerde yerleştirilmiş üç adet dikdörtgen kesitli ahşap doğrama pencere vardır. Bu kat pencereleri Neoklasik üslup özelliği gösteren sövelerle çevrelenmiştir. Çıtalı pencere önlerinde ahşap kafes korkuluklar mevcuttur. Ortadaki kafes yüzeyinde baklava dilimi motifi dikkati çeker. Tüm korkulukların tepesi dış bükey kıvrımla yükseltilmiştir. Ayrıca ikinci kat çıkma altı üçer adet ahşap konsolla desteklenmiştir. Çıkma tipi istikametine göre üç, formuna göre normal, binadaki durumuna göre ise oda genişliğince çıkma özelliği göstermektedir. Balkon katında ise çift kanatlı ahşap doğrama kapı merkeze alınmış ve iki yanına da dikdörtgen kesitli birer pencere yerleştirilmiştir. Üç yönden açık bırakılan balkonun tornalı ahşap korkulukları vardır. Ancak ön cephedeki korkuluklar yıkıldığı için günümüze gelememiştir. Üçer yarım daire formlu kemer açıklığı ile hareketlendirilen balkon üçgen alınlıklı saçakla sonlanır. Kemer yüzeyleri ahşap kaplamadır. Yapının üzeri beşik çatı ile örtülüdür. Çatı üzeri Marsilya tipi kiremitle kaplıdır. Cephedeki hareketlilik çıkma altındaki ahşap konsollar, pencereler, ahşap kafes pencere korkulukları, ahşap hatıllar ve balkondaki üçlü kemer açıklığı ile sağlanmıştır.

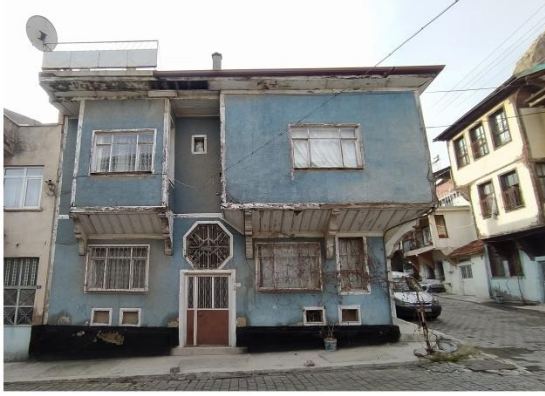
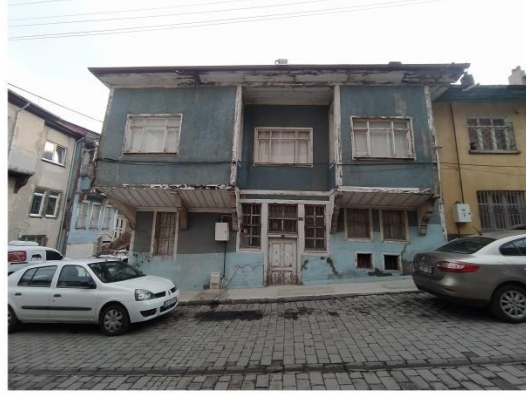
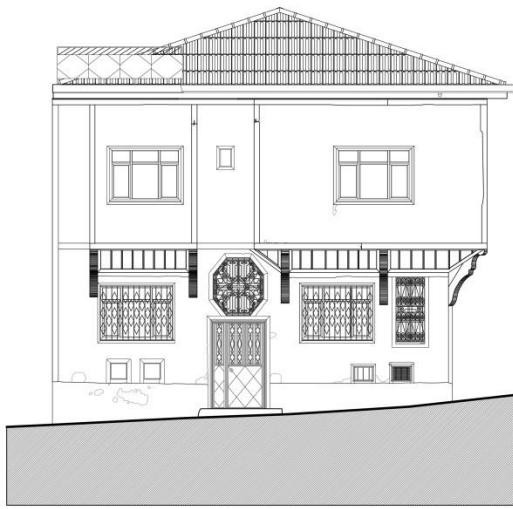
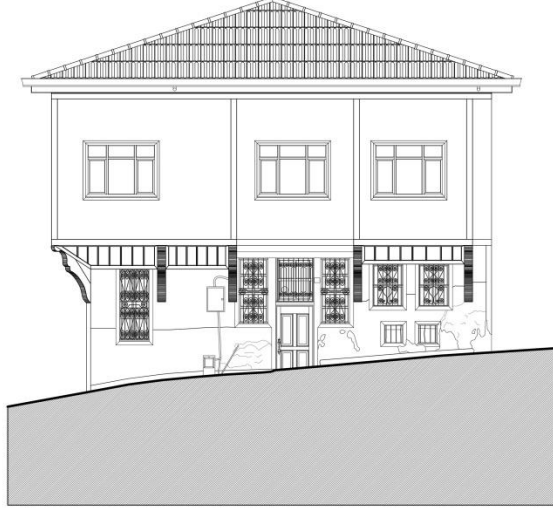
**Katalog No:** 8

**Mevcut Korunma Durumu:** Statik açıdan iyi durumdadır. Özgün kimliğini büyük oranda korumaktadır. Ön cephedeki giriş kapısı muhdestir. Yan cephedeki doğalgaz kutusu ile pencereye sonradan açılan plastik baca estetik görünümü bozmaktadır. Çimento sıva uygulamaları da yapıya zarar vermektedir.

**Tanım:** Eğimli bir arazi üzerinde yükselen bitişik nizamlı konut üç katlıdır. Ön ve bir yan cephesi doğrudan sokağa açılmaktadır. Ön cephe girişi yapının ortasına konumlandırılmıştır. Muhdes demir doğrama kapının üst hizasında sekizgen formda ve ferforje korkuluklu bir tepe penceresi bulunmaktadır. Kapının sağında, biri enine dikdörtgen kesitli ve kanatlı tipte diğeryse dikdörtgen kesitli ve giyotin tipte olmak üzere iki farklı ebatta pencere vardır. Sol tarafta ise enine dikdörtgen kesitli ve kanatlı tipte bir pencere mevcuttur. Birinci kat pencerelerinin alt hizasında bodrum kata ait toplam dört adet mazgal pencere daha yer almaktadır. Esas yaşam alanını oluşturan ikinci katta ise iki ayrı çıkma tasarımı dikkati çeker. Alt kat pencereleri ile aynı aksta bulunan çıkmalardan yan cephe ile birleşeni daha geniş tutulmuştur. Her ikisinde de enine dikdörtgen kesitli ve kanatlı tipte birer pencere vardır. Çıkmalar istikametlerine göre üç, formlarına göre normal, binadaki durumlarına göre ise oda genişliğince özellik göstermektedir. Çıkma altları ahşap konsollarla desteklenmiştir. Ana giriş ile aynı aksta yer alan orta bölümde ise küçük ebatta bir mazgal pencere dikkati çeker. Yan cephe ile birleşen sağ kanattaki çıkmanın konsollarından biri yan cephe çıkmasını da desteklemektedir. Doğrudan sokağa bakan yan cepheye bakıldığında ise yine ön cephe tasarımında olduğu gibi girişin merkeze alındığı dikkati çeker. Eğim ve mevcut yol kotu nedeniyle kapının alt hizası yol hattının gerisinde kalmıştır. Tek kanatlı ahşap kapının iki yanında ve bitişğinde dikdörtgen kesitli birer giyotin pencere vardır. Kapının üst hizasında ise kareye yakın dikdörtgen formda giyotin tepe penceresi mevcuttur. Cephenin sağında ikişer giyotin pencere ve alt hizalarında da ikişer mazgal pencere bulunmaktadır. Cephenin soluna ise bir adet giyotin pencere yerleştirilmiştir. Üst katta sağ ve sol kanatta iki ayrı çıkma vardır. Çıkmalar istikametlerine göre üç, formlarına göre normal, binadaki durumlarına göre ise oda genişliğince özellik göstermektedir. Buradaki çıkma altları da ahşap konsollarla desteklenmiştir. Tüm pencereler ahşap söveli bir niş içerisinde. Üst katın tüm pencereleri kanatlı tiptedir. İki kanattaki çıkmalar nedeniyle orta alan bir niş içerisinde gibi görünmekte ve cepheye hareketlilik katmaktadır. Konut ahşap saçakla sonlanır. Üzeri kırma çatı ile örtülüdür. Ana kapı üzerindeki sekizgen tepe penceresi, çıkmalar ve yatay ile dikey ahşap hatılar cepheye hareket katan unsurlardır. Konutun subasman kotu Edelputz sıvalı ve boyalıdır. Cephenin tamamı sıvalı ve badanalıdır.

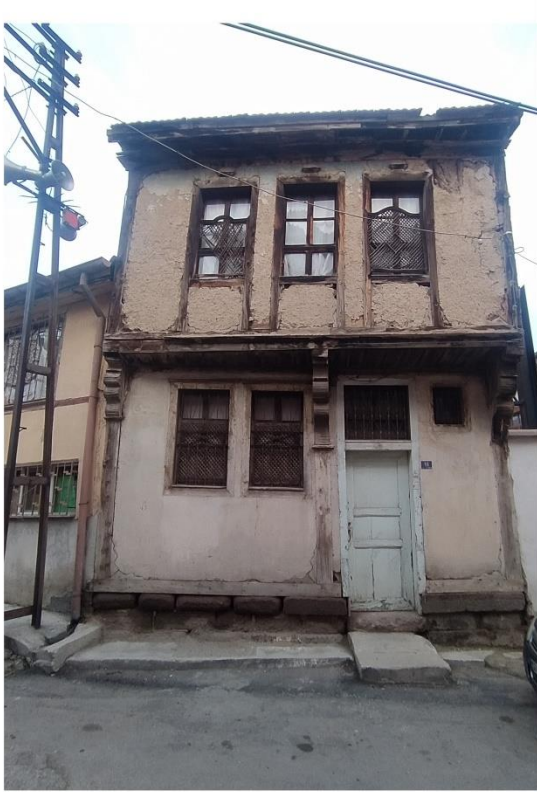
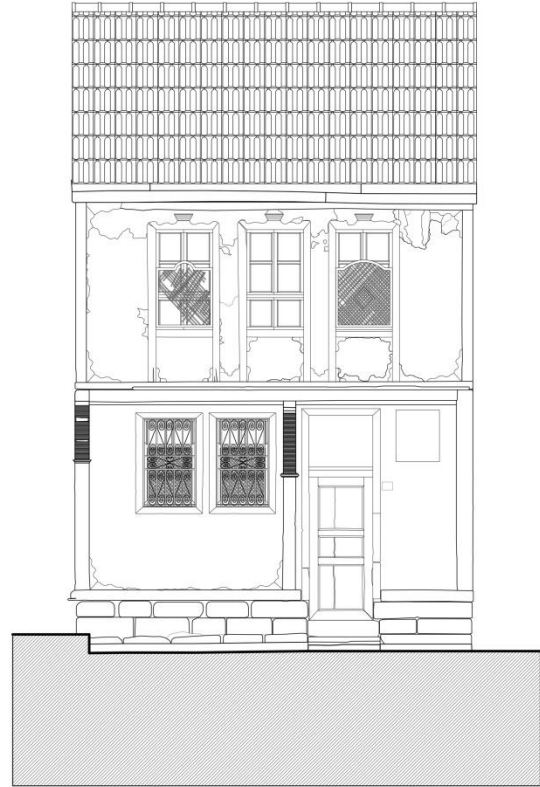
**Katalog No:** 9

**Mevcut Korunma Durumu:** Statik açıdan iyi durumdadır. Sıva ve harç dökülmeleri yoğundur. Ahşap doğrama özgün kapı ve kafeslerde tahribat gözlenmiştir.

**Tanım:** Bitişik nizamlı ve iki katlı konut doğrudan sokağa bakmaktadır. Subasman kotu kesme taştır. Oldukça yalın cephe düzenlemesinde ana giriş sağ tarafta konumlandırılmıştır. Tek kanatlı ahşap doğrama kapının üzerinde kare kesitli ve üzeri ferforje korkuluklu bir tepe penceresi mevcuttur. Kapının solunda iki adet dikdörtgen kesitli ahşap doğrama pencere yer almaktadır. Sağdaki bir adet pencere ise tepe penceresiyle aynı hizadadır ve diğer iki pencereye kıyasla daha küçük ebatlıdır. Alt kat pencerelerinin önünde yer alan ahşap kafeslere sonradan ferforje korkuluklar eklenmiştir. Tamamı çıkma şeklinde düzenlenen ve evin esas yaşam alanını oluşturan ikinci katta ise yan yana ve belirli aralıklarla yerleştirilmiş pencere dizisi görülmektedir. Dikdörtgen kesitli ahşap doğrama pencereler üstten dilimli söveler ile sınırlandırılmıştır. Sövelerin ortasına hizalandırılmış yatay dikdörtgen alınlıklar Neoklasik üslup özelliği göstermektedir. Sağdaki ve soldaki pencere önlerinde ahşap kafes korkuluklar mevcuttur. Çıkma altı üç adet ahşap konsolla desteklenmiştir. Buradaki konsol altları da impost başlıklı sütunçelere bağlanmaktadır. Çıkma tipi istikametine göre iki, formuna göre normal, binadaki durumuna göre ise oda genişliğinde özellik göstermektedir. Cephe tasarımının önemli bir parçasını oluşturan bu üç ayrı sütunçeli konsol düzenleri düşey hareketliliği sağlamaktadır. Günümüze sağlam bir şekilde ulaşabilmiş bir korkuluğun göbeğinde baklava dilimi motifi dikkati çeker. Pencerelerin alt hizalarında alınlıklar dört köşeden dilimli ahşap kartuşlarla çevrelenmiştir. Cephe tasarımındaki hareket unsurlarından birini de bu pencere tasarımları teşkil eder. Alt kat ile üst kat arasını yatay ahşap hatıl ayırmaktadır. İkinci kat cephesini dört yönden kuşatan dilimli ahşap kartuşlar da bezeme unsurları olarak karşımıza çıkmaktadır. Yapı ahşap saçakla sonlanmakla birlikte üzeri tek yöne eğimli (sundurma) çatı ile örtülüdür. Çatının üzeri ise Marsilya kiremitle kaplıdır. Cephe kırıktı harç ve sıva kullanılmıştır.

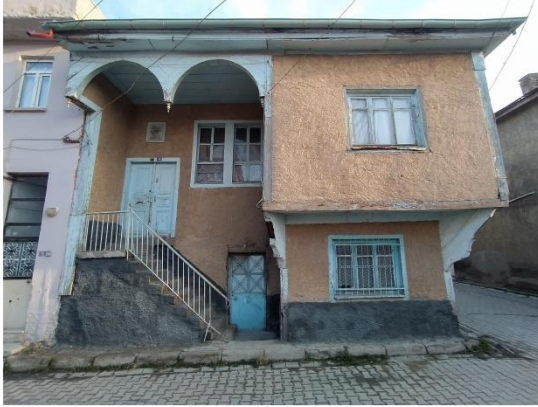
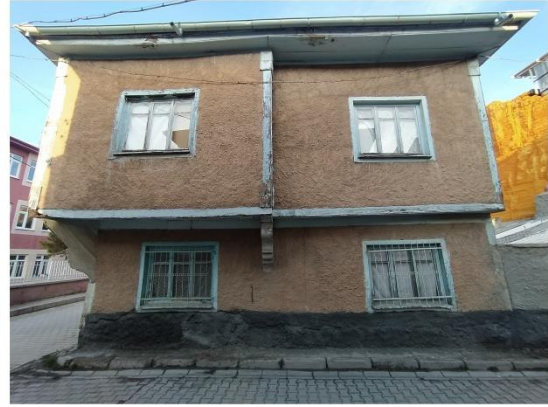
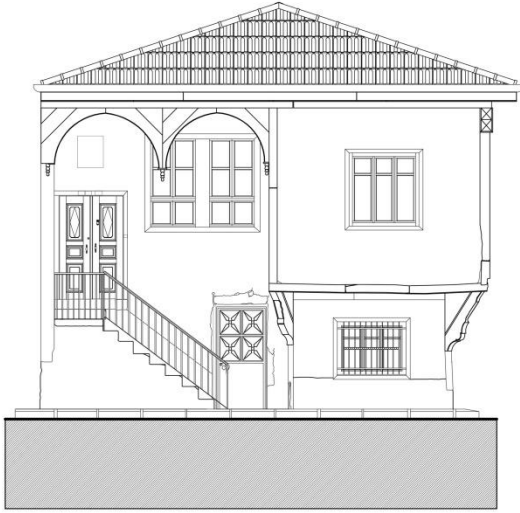
**Katalog No:** 10

**Mevcut Korunma Durumu:** Statik açıdan iyi durumdadır. Büyük oranda özgün durumunu koruyan konutun tâli kapısı muhdestir. Çinko yağmur oluğu ve boru, yapı estetiğine zarar vermektedir.

**Tanım:** Bitişik nizamlı konut doğrudan sokağa açılmakla birlikte iki katlıdır. Ön cephesi ve bir yan cephesi sokağa, arka cephesi ise bahçeye bakmaktadır. Yan cephe, sokak ile bahçe arasında duvarla sınırlandırılmıştır. Konutun girişi cephenin soluna konumlandırılarak cephenin gerisinde kalacak şekilde, bir niş içerisinde verilmiştir. Ana kapıya sokaktan L biçimli ve 11 adet taş basamaklı bir merdivenle sağlanır. Merdiven tek yönden demir korkulukludur. Çift kanatlı ve ahşap doğrama ana giriş kapısı sola yerleştirilmiştir. Kapının üst hizasında küçük ebatta boyuna dikdörtgen kesitli bir tepe penceresi yer almaktadır. Bunun yanı sıra kadın eli biçiminde demir bir kapı tokmağı vardır (Tablo 1). Kapının sağında ahşap bir niş içerisine yerleştirilmiş iki adet ahşap doğrama giyotin pencere bulunmaktadır. Pencerele ile aynı aksta, doğrudan sokağa açılan ikinci bir kapı daha mevcuttur. Tek kanatlı kapı doğraması sonradan değiştirilerek demir doğrama kapıya dönüştürülmüştür. Ön cephe tasarımına bakıldığında, cephe arkasına çekilen girişin ikişer yarım daire formu ahşap kemerle hareketlendirildiği dikkati çeker. Kemerler alt hizadan torna sarkıtlarla bezenmiştir. Cephenin sağında yer alan ve evin esas yaşam alanını oluşturan ikinci kat ise oda boyunca çıkma şeklinde tasarlanmıştır. Alt katında kareye yakın dikdörtgen kesitli bir ahşap doğrama pencere görülmektedir. Çıkma üzerinde de yine benzer formda bir pencere yerleştirilerek hareketlilik sağlanmıştır. Çıkmanın sokağa bakan penceresinin yanı sıra giriş kapısı yönünde de tıpkı kapının yanında yer alan ahşap giyotin pencereler ile benzer tipte bir penceresi vardır. Ayrıca çıkma altı ikişer ahşap konsolla desteklenmiştir. Sokağa bakan yan cephede ise zemin ve üst kat cephe düzenlemesi simetrik bir anlayışla yerleştirilmiş ikişer pencere dizisinden oluşmaktadır. Üst katın tamamı oda genişliğinde çıkma şeklinde sokağa taşmaktadır ve çıkma altları iki adet ahşap konsolla desteklenmektedir. Çıkmayı oluşturan odalardan biri diğerinin gerisine alınarak vurgulanmıştır. İstikametine göre iki, formuna göre normal, binadaki durumuna göre ise oda genişliğince çıkma özelliği göstermektedir. Alt kat pencereleri ferforje korkulukludur. Cephe yüzeyleri yatay ve dikey ahşap hatıllarla kartuşlanmıştır. Bu cephedeki pencereler kanatlı tiptedir ve söveli bir niş içerisinde yer almaktadır. Cephe tasarımındaki hareketlilik kemerlerde yer alan torna sarkıtlar, ahşap konsol ve ahşap hatıllar ile sağlanmıştır. Kadın eli biçiminde demir kapı tokmağı da estetik ve zarif bir etki bırakmaktadır. Yapı geniş ahşap saçakla sonlanır ve üzeri kırma çatı ile örtülüdür. Sokağa bakan ön ve yan cephenin tamamı Edelputz sıvalıdır.

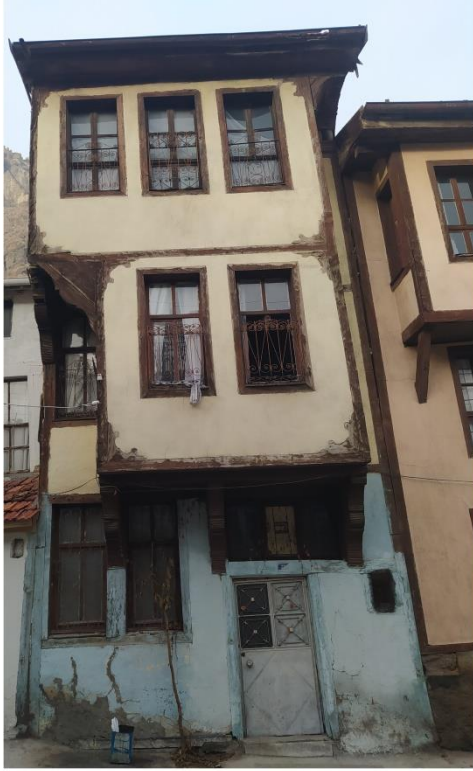
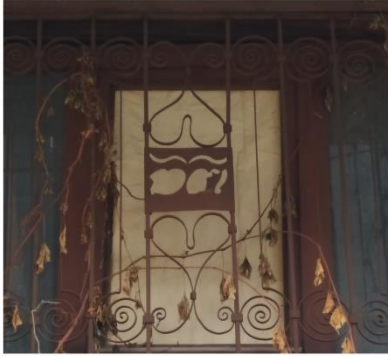
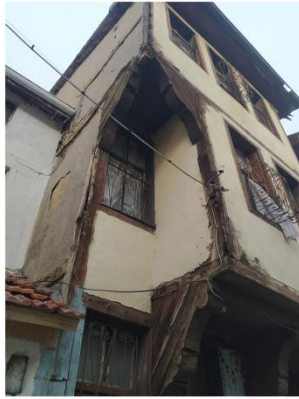
**Katalog No:** 11

**Mevcut Korunma Durumu:** Statik açıdan iyi durumdadır. Yapı genel olarak özgün kimliğini korumaktadır. Konutun giriş kapısı muhdestir. Ayrıca beton kapı eşiği sonradan eklenmiştir. Çimento sıva müdahalesi tespit edilmiştir. Saçak üzerindeki çinko yağmur oluğu yapı estetiğine zarar vermektedir.

**Tanım:** Bitişik nizamlı konut üç katlıdır ve doğrudan sokağa açılmaktadır. Giriş cephenin sağına konumlandırılmıştır. Kapının solunda iki adet dikdörtgen kesitli ahşap doğrama pencere vardır. Sağında ise muhtemelen yunmalık bölümüne ait mazgal pencere bulunmaktadır. Tek kanatlı demir doğrama kapının üst hizasında enine dikdörtgen kesitli ahşap doğrama bir tepe penceresi mevcuttur. Burada Latin rakamlarıyla konutun inşa tarihi verilmiştir. Evin esas yaşam alanını oluşturan ikinci ve üçüncü katlar çıkma şeklinde tasarlanmıştır. Çıkmalar istikametlerine göre iki, formlarına göre normal, binadaki konumlarına göre ise oda genişliğinde özellik göstermektedir. Evin en hareketli cephesini ikinci kattaki çıkma düzeni meydana getirmektedir. Burada oda genişliğinde sokağa taştan çıkmanın sol kısmı cephenin gerisinde bırakılmıştır. Ayrıca üçüncü kat çıkmanın altını destekleyen iki adet ahşap konsolun kesişmesiyle burada bir köşe pahlı oluşturulmuştur. Köşe pahlı içerisinde kalan mekânda kanatlı tipte bir adet ahşap doğrama pencere vardır. Çıkma cephesi üzerinde ise iki adet dikdörtgen kesitli kanatlı tipte ahşap doğrama pencere yerleştirilmiştir. Ahşap söveli pencereler niş içerisinde verilmiştir. Bunu yanı sıra çıkmanın sağ köşesinde sokağa bakan bir penceresi daha vardır. İkinci kat çıkma altları üç adet ahşap konsolla desteklenmiştir. Cephe yüzeyi dört köşeden dilimli ahşap kartuşla çerçevelenmiştir. Benzer tasarım üçüncü kat çıkmasında üçlü pencere düzeniyle tekrarlanmıştır. Ancak cephedeki hareket unsuru üçüncü kat çıkmanın sol alt hizasında yer alan bölümün cephe gerisinde verilmesi ve pahlılaşmasıyla sağlanmıştır. Benzer bir anlayış üçüncü kat çıkmanın sağ üst köşesinde de dikkati çekmektedir. Fakat buradaki pahlı, konsol kesişimiyle ortaya çıkmamıştır. Tüm pencere önleri ferforje korkulukludur. Hareketli bir cephe tasarımına sahip konutta yatay ve dikey ahşap hatıl kullanımı da önemli hareket unsurlarından birini oluşturmuştur. Genel hatlarıyla bakıldığında ikinci katın sol tarafındaki pahlı köşesi ile üçüncü katın sağ köşesindeki pahlı yüzeyler cepheye asimetrik bir hareket katmıştır. Konut, geniş ahşap saçakla sonlanır. Üzeri tek yöne eğimli (sundurma) çatı ile örtülüdür. Çatının üzeri ise Marsilya tipi kiremitle kaplıdır.

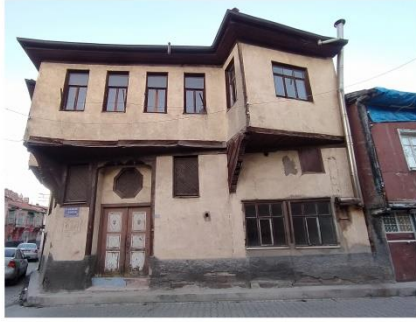
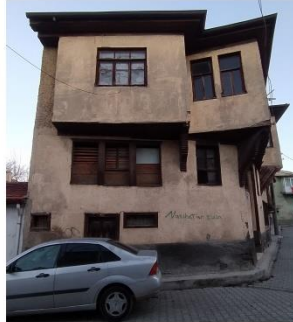
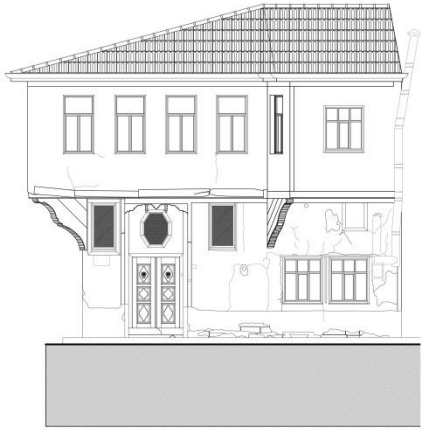
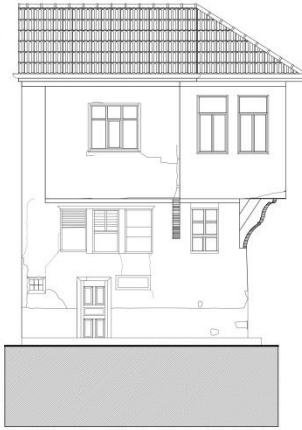
**Katalog No:** 12

**Mevcut Korunma Durumu:** Statik açıdan iyi durumdadır. Alt kat pencere açıklıkları sonradan genişletilmiştir. Boru ve metal aksamlar cephe estetiğini bozmaktadır.

**Tanım:** Bitişik nizamlı konut zemin, ara ve birinci kat olmak üzere toplam üç katlıdır. Ön ve yan cephesi doğrudan sokağa açılmaktadır. Konutun ana ve tâli olmak üzere iki farklı girişi vardır. Ana giriş yapının solunda konumlandırılmıştır. Çift kanatlı ahşap doğrama kapının üst hizasında sekizgen formlu ve ahşap kafesli bir tepe penceresi bulunmaktadır. Tepe penceresinin iki yanında da aynı hizada birer dikdörtgen kesitli ahşap doğrama pencere yer almaktadır. Ana giriş dilimli çift kemerli bir açıklığın oluşturduğu niş içerisinde. Ahşap konsollarla elde edilen bu kemer açıklıklarında ise iki adet torna sarkıt mevcuttur. Ayrıca tablalı özgün kapının üst tablalarında iki adet 8 şeklinde madeni kapı tokmağı yer almaktadır (Tablo 1). Cephenin sağında, tepe penceresi hattında kare kesitli ve kafes korkuluklu bir pencere ile alt hizasına yerleştirilmiş iki adet kanatlı tipte enine dikdörtgen kesitli bir penceresi vardır. Esas yaşam alanını oluşturan üst kat ise iki ayrı gönye çıkma şeklinde düzenlenmiştir.

Sağ kanattaki çıkma istikametine göre iki, formuna göre normal, binadaki durumuna göre gönye çıkma özelliğindedir. Buradaki çıkma alttan tek bir ahşap konsolla desteklenmiştir. Ön cepheye bakan bir adet penceresi kanatlı tipte ve enine dikdörtgen formda, yandaki penceresi ise yine kanatlı tipte ve dikdörtgen formdadır. Sol kanattaki çıkmanın ön cephesinde ise yan yana yerleştirilmiş dört adet kanatlı tipte dikdörtgen kesitli pencere yer almaktadır. Çıkma, istikametine göre iki, formuna göre normal, binadaki durumuna göre ise gönye çıkma özelliği göstermektedir. Buradaki çıkma aynı zamanda yan cephe tasarımının da bir parçasını oluşturmaktadır. Çıkma altı tek bir ahşap konsolla desteklenmiştir. Sokağa bakan yan cephe de tâli kapının sola konumlandırıldığı görülür. Tek kanatlı ahşap kapının sağında enine dikdörtgen, solunda ise kare kesitli iki farklı ebatta penceresi vardır. Bu pencereler yol kotundan yukarıda ve küçük ebatta tutulmuştur. Birinci katın tamamı ön cephedeki gibi dışa taşkın şekilde verilmiştir. Bu cephede iki farklı çıkma düzeni karşımıza çıkmaktadır. Bir odanın çıkması istikametine göre üç, formuna göre normal, binadaki durumuna göre oda genişliğinde çıkma özelliği gösterirken yanındaki diğer çıkma istikametine göre iki, formuna göre normal, binadaki durumuna göre ise gönye çıkma özelliği göstermektedir. Her iki çıkma da tek köşeden birer ahşap konsolla desteklenmiştir. Oda genişliğince çıkmanın sokağa bakan cephesinde enine dikdörtgen kesitli kanatlı tipte bir adet pencere, yandaki dar köşelerinde ise dar ve dikdörtgen kesitli bir pencere yer alır. Gönye çıkmada yan yana yerleştirilmiş iki adet kanatlı tipte ve dikdörtgen kesitli pencere bulunmaktadır. Oda genişliğince çıkmayla aynı aksta bulunan ara kat düzenlemesinde ise yan yana yerleştirilmiş üçlü pencere dizisi bulunmaktadır. Bu pencereler tepeden Neoklasik üslup özelliği gösteren alınlıkla çevrelenmiştir. Gönye çıkma ile aynı aksta yer alan ara kat cephesinde de bir adet kanatlı tipte dikdörtgen kesitli bir pencere vardır. Bina ahşap saçakla sonlanır. Cephedeki hareketlilik çıkmalarla, ahşap hatırlarla ve pencere düzenlemeleriyle verilmiştir. En hareketli cephesi ön

cephedir. Buradaki en dikkat çekici uygulama giriş düzenlemesinde karşımıza çıkmaktadır. Çıkma düzenleriyle cepheye asimetrik görünüm ve hareketlilik kazandırılmıştır. İki ayrı cephesi de tek yöne eğimli (sundurma) çatılıdır ve üzerleri Marsilya tipi kiremitle kaplıdır.

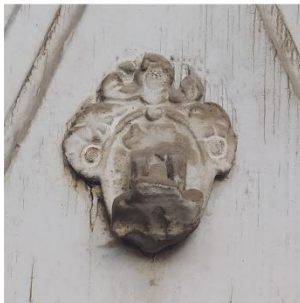
**Tablo 1:** Konutlarda Görülen Madeni Kapı Tokmakları. (Fotoğraf: Begüm Buğdaycı)

Kapılarda ana giriş ve tâli giriş olarak iki ayrı geçiş ve doğrama tipi tespit edilmiştir. Ana giriş kapıları genellikle çift kanatlı ve tablalıdır. Depo veya bahçe kapıları ise çoğunlukla tek kanatlı tiptedir. Ancak incelenen konutlardan ikisi istisnai durumdadır. Birinin depo/bahçe kapısı çift kanatlı ve yalındır (Kat. No.4). Diğerinin ise özgün kapısı günümüze ulaşamamıştır (Kat. No. 5). Özgün ana kapısı (Kat. No. 1, 11) ve depo/bahçe kapısı günümüze gelememiş iki ayrı konut vardır (Kat. No. 5, 10). Genellikle çift kanatlı ve ahşap doğramalı ana giriş kapılarının yanı sıra tek kanatlı tipte yapılan örnekler de vardır (Kat. No. 6, 9, 11). Kapı üstlerinde yer alan tepe pencerelerinde sekizgen (Kat. No. 8, 12), kareye yakın dikdörtgen (Kat. No. 5, 6, 9) ve enine dikdörtgen (Kat. No. 1, 2, 3, 4, 7, 11) formda olmak üzere üç farklı tip tespit edilmiştir. Ayrıca, konut grubunun üçünde üç farklı madeni tokmak bulunmaktadır (Kat. No. 5, 10, 12), (Tablo 1). Figürlü ve 8 biçimli kapı tasarımları da literatürdeki bilgileri yansıtan unsurlar olarak karşımıza çıkmaktadır.
