ONARIMIN TARİHİ GÖRSELLERDEN OKUNMASI: BURSA ORHAN CAMİSİ ÖRNEĞİ

READING THE RESTORATION FROM HISTORIC VISUALS: BURSA ORHAN MOSQUE SAMPLE

Ayşe Budak*

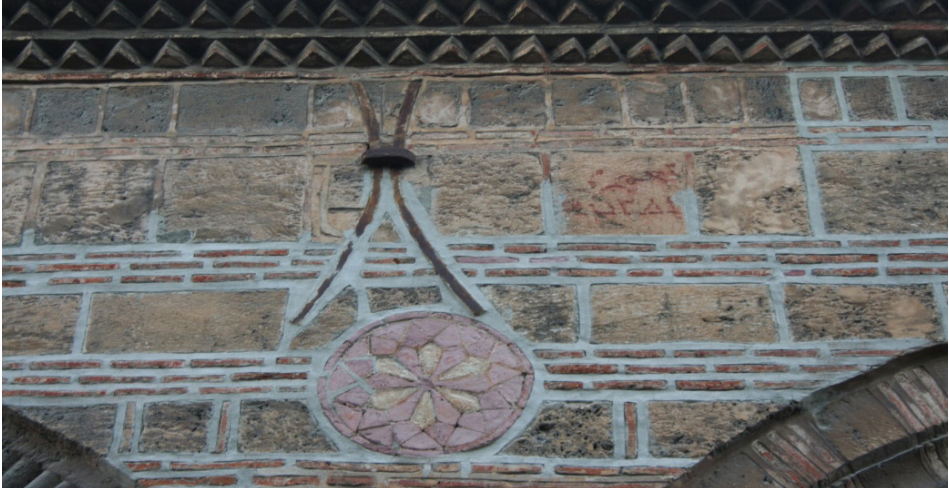
F.1- Orhan Zaviyesi Giriş Revakında Bulunan Tamir Tarihi

Depremler nedeniyle de zarar gören caminin cephesindeki alt pencereler 1904 yılında minare ise 1905 yılında onarılmıştır.¹⁰ 1904 yılında yapılan onarımlarda pencerelerin üstleri boşaltılarak, pencereler dikdörtgen görünümünden çıkartılıp kemerli bir form kazanmıştır.¹¹ Yapı 1963 yılında da onarılmıştır.¹² Son cemaat revakının dışında kırmızı renkli boya ile Osmanlıca “tağmir 1381” yazmaktadır (F.1). Hicri 1381 yılı da Miladi 1963 yılına tekabül eder. Osmanlıca yazılmış ve hicri tarih verilmiş olmasına karşılık bu onarımın, 1963 onarımı olduğu anlaşılmaktadır.

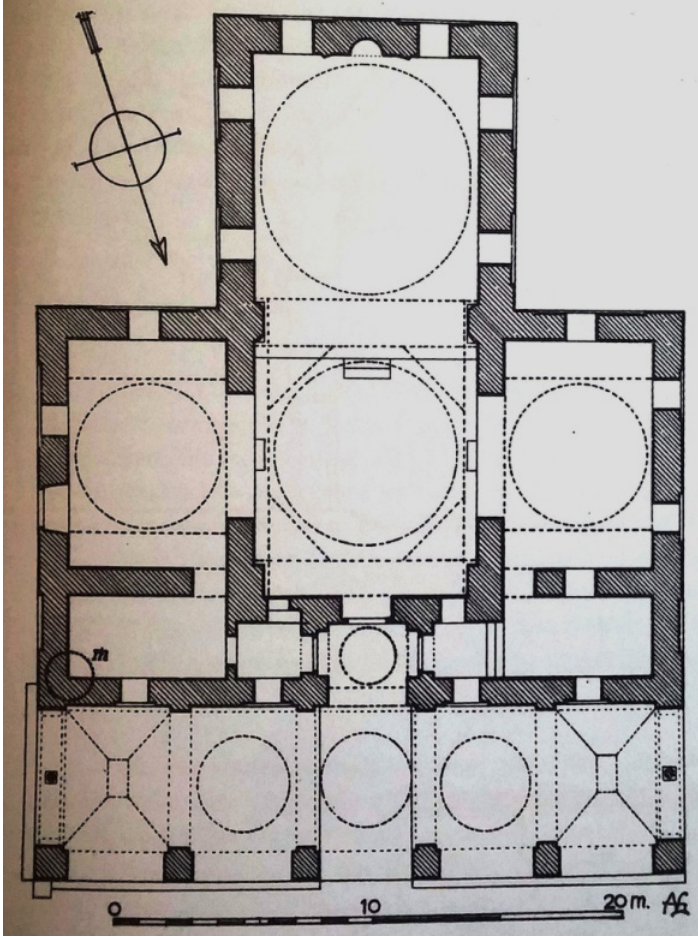
F.3- Orhan Camisi Planı, (A. Gabriel'den)

1855 depremine ilişkin Başbakanlık Osmanlı Arşivi'nde bulunan bilgi ve belgelere bakıldığında; aynı tarihli ve deprem sonrası yapıların durumunu anlatan rapordan, deprem sonrası Orhan Camisi'nde ciddi zarar bulunmadığı minaresinin ise yıkıldığı tespit edilebilmektedir.¹⁸ Caminin yanındaki mektep ve medrese yıkılmış, imaret de hasar görmüştür.¹⁹ Cami zararsız olarak rapor edilmesine karşılık 1857 ve 1862 yılları arasında son cemaat bölümü ve minaresinin tamir edildiği Başbakanlık Osmanlı Arşivi'nde bulunan belgelerden anlaşılmaktadır.²⁰ 1855 depremi sonrası hasar gören yapılar için 1863 yılında, Bursa Valisi Ahmed Vefik Paşa'nın öncülüğünde onarım faaliyetleri başlatılmış ve mimar olarak Leon Parvillée ile çalışılmıştır. Leon Parvillée'nin Bursa'da onardığını söylediği yapılar arasında Orhan Camisi'de vardır.²¹ Orhan Camisi özelinde bakıldığında 1855 yılında başlanan, 1863 yılında tekrarlanan onarımların tam olarak ne zaman sonuçlandırıldığı bilinmemektedir. Ancak, 27 Ocak 1867 tarihli belgeden aralarında Orhan Camisi'nin de bulunduğu bir kaç yapı için tamiratın tam olarak sonuçlandırılmadığı anlaşılmaktadır.²² 1855-1867 yılları arasında yapılan tamiratların içeriği ise yine tam olarak bilinmemektedir. Elimizdeki arşiv planının 1855 depremi sonrasına ait olabileceği varsayımından hareketle, yapının bu deprem sonrası gerçekleştirilen tamiratlarla birlikte günümüze kadar geçirdiği değişimler aşağıda tartışılmaktadır. Yapının arşivde bulunan planı ile mevcut planı (F.3) arasındaki farklılıklar maddeler halinde sıralandığında;

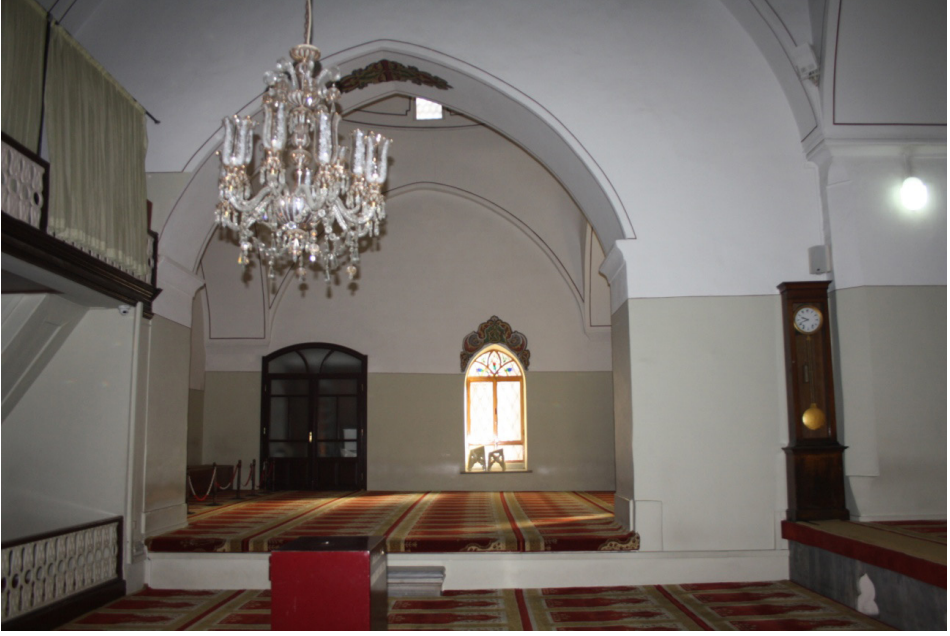
F.4- Caminin Doğu Cephesinde Bulunan ve Sonradan Açılan Kemer

zaviye olarak kullanıldığını bu yüzden yan duvarların sonraki dönemde yıkıldığını düşünmektedir.²⁴ (F.4-5). Arşivde bulunan tarihsiz bu plan, Doğan Kuban'ın yan duvarlar konusundaki öngörüsünü doğrular. Günümüzde yan kanatların camiye açık olmasına karşılık, arşiv planında “cami-i şerif” olarak tanımlanan alanın ardına iki kubbe ile örtülü dikdörtgen planlı orta aks olduğu görülür. Plan üzerinde bulunan açıklamalarda, yan kanatlar için kullanılan ifade ise “*mağaza*”dır. Yan kanatların altında bulunan ve kabaca “L” biçimli diyebileceğimiz mekânlar da yan kanatların dışarı açılmasını sağlayan koridor vazifesini görmektedir. Bu mekânlara dair açıklama ise “*bu dahi*” şeklindedir. Yani yan kanatları tanımlayan “*mağaza*” ifadesine dâhil edilmiştir. Koridorlar yan kanatların doğrudan dışarı açılmasını sağlamakta, böylece cami bu yan mekândan ayrılmaktadır. Bu koridorlara nispeten geç örneklerde rastlandığı tespit edilmiştir.²⁵ Mağaza kelimesi ise Arapça olup büyük dükkân, emtia veya eşya ticaretine mahsus yer anlamlarına gelmektedir.²⁶ Zaviye olarak inşa edilmiş yapıların yan kanatları tabhane vazifesi görmektedir. Tabhaneler yolcuların üç güne kadar ücretsiz barınmalarını sağlayan misafîrhane mekânlarıdır. Tabhane kelime anlamı olarak, ocak ya da soba ile ısıtılan kışlık yer anlamına gelmektedir.²⁷ Zaviye olarak inşa edilmiş Orhan Camisi'nde de orta akstan duvarla ayrılmış yan kanatlar, yolcuların konaklamasına yönelik olarak hazırlanmış tabhane mekânları olmalıdır. Zaviye olarak inşa edilmiş yapının 16. yüzyıla kadar da bu işleve sahip olduğu, daha sonra camiye dönüştürüldüğü düşünülmektedir.²⁸ Orhan Camisi'nde, tabhanelerde bulunması gereken ocak ve nişlerin varlığı tespit edilememektedir.

açılan kemerlerden de bahsedilmektedir.³³ Sayı ya da mekân tarifi olmadan yeni açılan kemerler tanımının altını caminin doğu ve batısına açılan kemerler olarak düşünmek yanlış olmaz. Yine “yeni açılan kemerler” tanımının altına dâhil edilebilecekler arasında, son cemaat yerinin doğusunda bulunan sütunun iki yanına atılan kemerlerin içine örülmüş duvarların yıkılıp, kemerlerin açılması da dâhil edilebilir. Ancak bu yeni bir kemer açma işlemi değil içi örülmüş kemerlerin boşaltılmasıdır. 1576 yılındaki genişletme talebinin, yapının dış cephe duvarlarını yıkarak bir genişletme yerine, yan kanatların kemerle boşaltıp cami olarak tanımlanan orta bölüme dâhil edilmesi ile yaklaşık iki yüz yıl sonra gerçekleştiği iddia edilebilir.

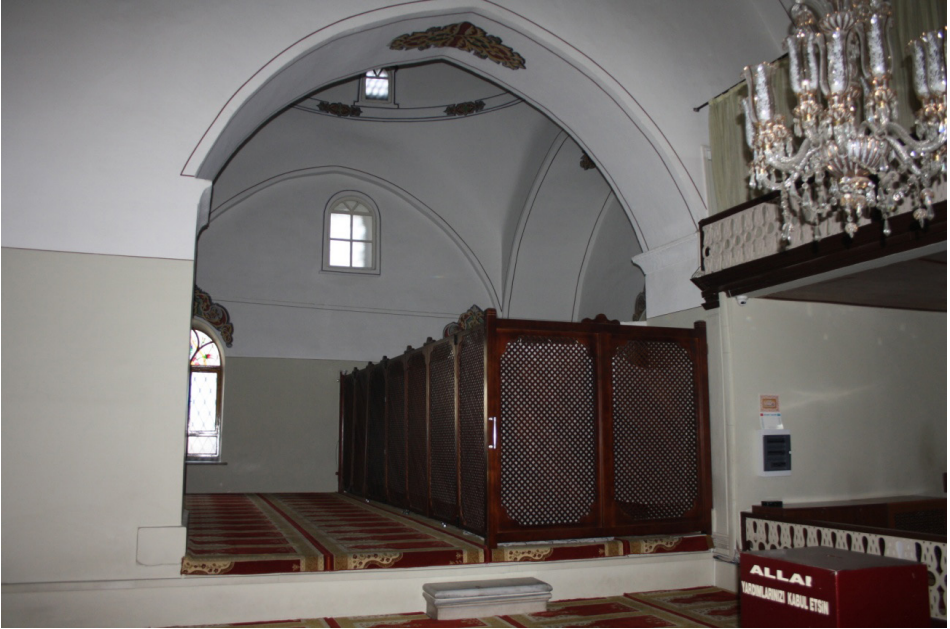
F.5- Caminin Batı Cephesinde Bulunan ve Sonradan Açılan Kemer

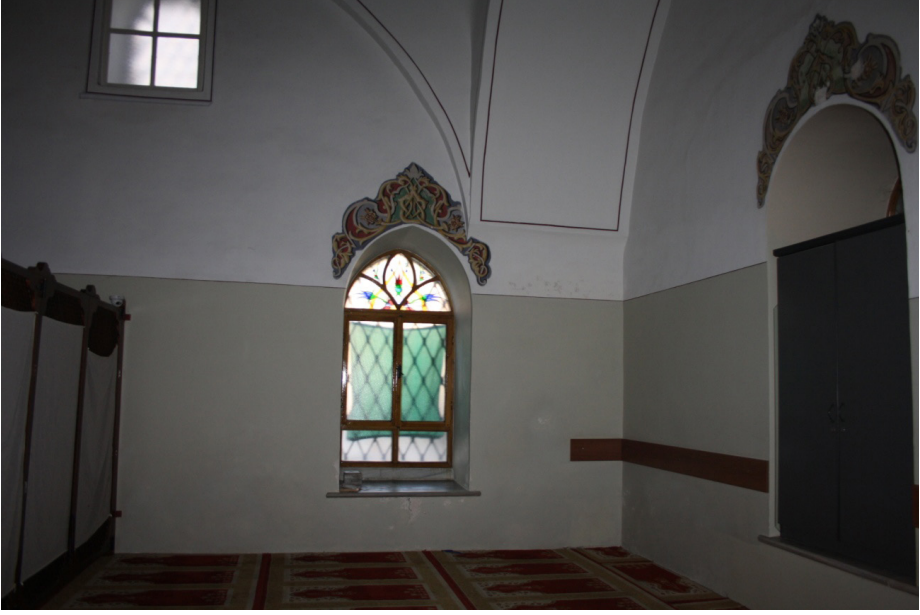
F.6- Caminin Batı Cephesinde Bulunan Kadınlık Bölümünün, Kuzey ve Batı Cephelerine Sonradan Açılan Pencere

Günümüzde, caminin batı cephesinin kuzeyinde ahşap paravanla ayrılmış kadınlar mahfili bulunur. Bu bölümün girişi kuzey cephededir ve arşiv planında da bu kapı açıklığının aynı yerinde mevcut olduğu görülür. Bu kapı, caminin kuzey cephesinde son cemaat revakı ile cami arasındaki koridora açılmaktadır. Caminin batı kanadını oluşturan bu mekânın kuzey cephesine açılmış pencereyle birlikte, batı cephenin kuzey ucuna yakın olarak açılmış pencerenin de arşivdeki planda olmadığı dikkati çekmektedir. Bu açıklıklar 1855’den sonraki süreçte bilinmeyen bir tarihte yapıya eklenmiş olmalıdır (F.6). 1905 yılında Vali Reşid Paşa dönemindeki tamir sırasında daha önce bulunmayan doğu kapısı açılmıştır³⁴ (F.7). Arşivde bulunan Orhan Camisi planında da doğu cephedeki kapının olmadığı görülür. Doğü cephede bulunan bu kapının 1905 yılında açıldığını biliniyor olması elimizdeki taranın en azından 1905 yılı öncesine ait olduğunu kanıtlar. Arşiv planına göre doğü cephede en azından bir adet alt pencere vardır. Yapının doğü cephesini gösteren 1882 tarihli fotoğrafta ise iki alt pencere bulunduğu bunlardan kuzeye yakın olanın 1905 yılında kapıya dönüştürülen açıklık olduğu anlaşılmaktadır (F.8). Bu cephedeki ikinci pencerenin 1882 tarihli bu fotoğrafta görülüyorken arşiv planında bulunmaması, planın tarihini de 1882 öncesine çeker. Aynı fotoğraftan pencerelerin kuzeyinde, çıtalarla kapatılmış bir alanın varlığı tespit edilebilmektedir. Bu çıtaların arkasında bir açıklık bulunup bulunmadığı anlaşılamamaktadır. Arşiv planında “mağaza” olarak tanımlanan doğü ve batı cephedeki mekânlar birer alt pencere ile simetrikken, aynı cephelere eklenen ikinci pencerelerle en azından 1882 yılı öncesi yine simetrik olarak pencerelerin güncellendiği anlaşılmaktadır. Caminin orta aksının doğü ve batısındaki kemerlerin açılarak yan kanatların camiye dâhil edilmesi sırasında mekân aydınlatmasına katkı sağlamak üzere doğü ve batı cephelerin kuzeyine doğü bu iki simetrik pencere açılmış olmalıdır.

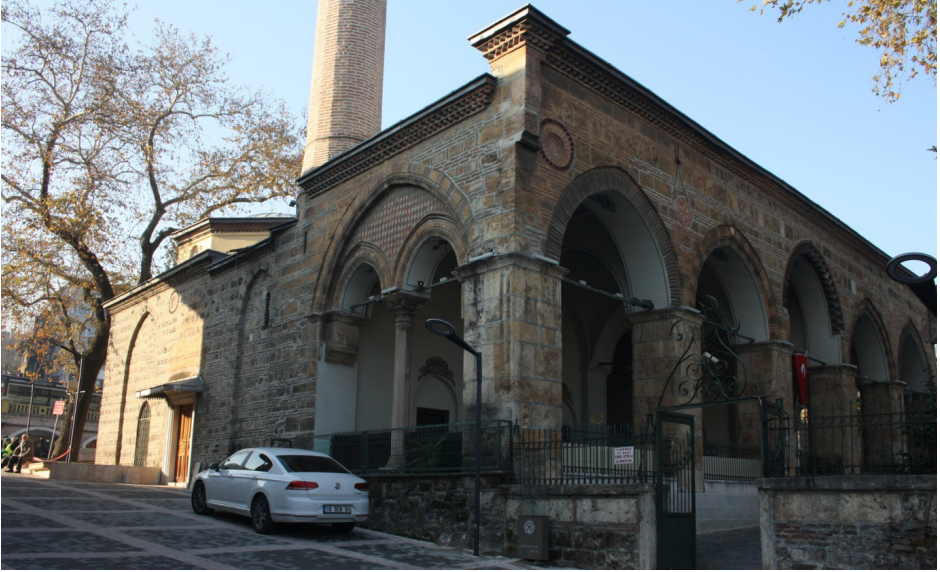
F.7- Caminin Doğu Cephesi ve Bu Cepheye 1905 Yılında Açılan Kapı

1855 tarihli evkaf defterinden “cam-i şerif derinunda” 12 adet pencere olduğu öğrenilmekte.³⁵ Cami-i şerif olarak tanımlanan bölümün ard arda iki kubbe ile örtülü orta aks olduğu düşünüldüğünde, arşiv planındaki altı adet alt pencerenin üstlerindeki ikinci sıra pencereleri ile 12 adet pencere eder ve arşiv planı ile 1855 tarihli evkaf defteri bir kez daha birbirini doğrulamış olur. Toplamda yapının içinde küçüklü büyüklü 22 adet pencere bulunduğunu yine evkaf defterinden öğrenmekteyiz.³⁶ Günümüzde camide bulunan küçüklü büyüklü pencere sayısı (üst örtüde bulunanlar hariç) 30’dur. 15782 numaralı evkaf defteri sayesinde, sekiz adet pencerenin 1855 onarımı da dâhil olmak üzere, sonraki süreçte yapılan onarımlarda açıldığı anlaşılmaktadır.

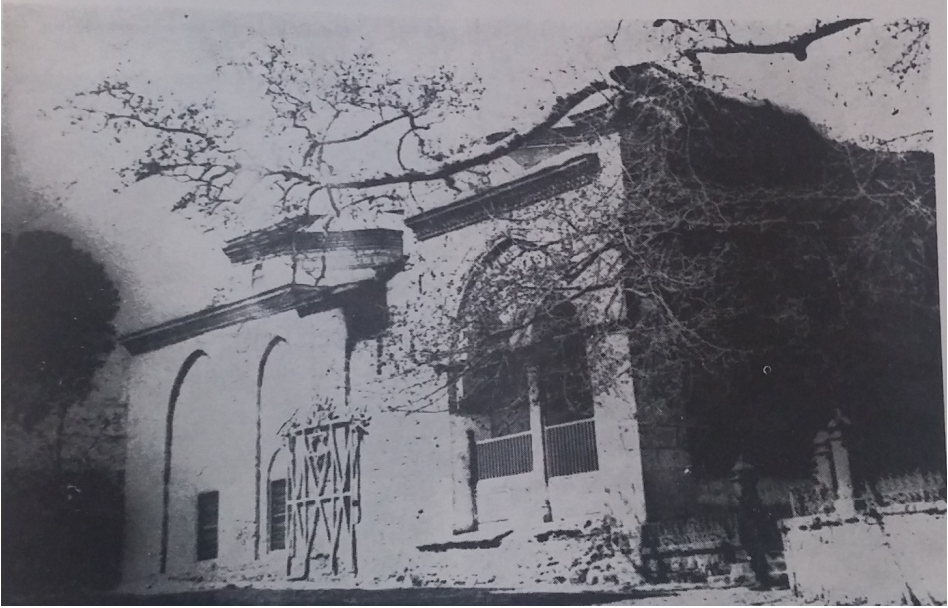
F.8- Caminin Doğu Cephesinin 1882 Yılındaki Görünümü (E.H.Ayverdi'den)

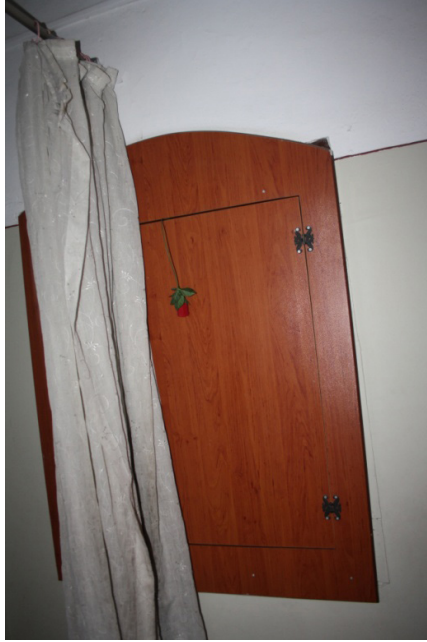
F.9- Caminin Harim Giriş Kapısının Batısında Bulunan Niş

Yapıda günümüzde mevcut olan ancak arşiv planında görülmeyen detaylara bakmaya devam ettiğimizde, son cemaat revakı ile harim arasında kalan koridorda, harim giriş kapısının iki yanındaki nişler dikkat çekmektedir. Arşivdeki planda mevcut olmadıkları görülen bu detayların yapıya hangi dönem eklendiği kesin olarak bilinmemektedir (F.9). Ancak Bursa Yeşil Camide harim girişinin iki yanındaki alt kat localarının ortasına açılan ve harimin önündeki koridora bakan pencerelerin yapıya sonradan eklendiği, arşivde bulunan Yeşil Cami planı

ile Leon Parvillée'nin çizimi ve *Usul-i Mimari-i Osmanî* kitabındaki çizimlerin karşılaştırılmasından anlaşılmaktadır. Leon Parvillée tarafından 1863 onarımı sonrası açıldığı tahmin edilen Yeşil Camisi'nin alt kat localarındaki pencerelerin benzerlerini, en azından niş olarak Orhan Camisi'nde görmemiz, aynı mimarın bu yapının onarımına dâhil olduğu bilgisi, bu nişlerin aynı mimarın dokunuşu olup olamayacağı sorularını akla getirmektedir. Kesin deliller bulunmamakla birlikte bu pencerelerin Leon Parvillée onarımında eklenmiş olma ihtimali oldukça kuvvetlidir.

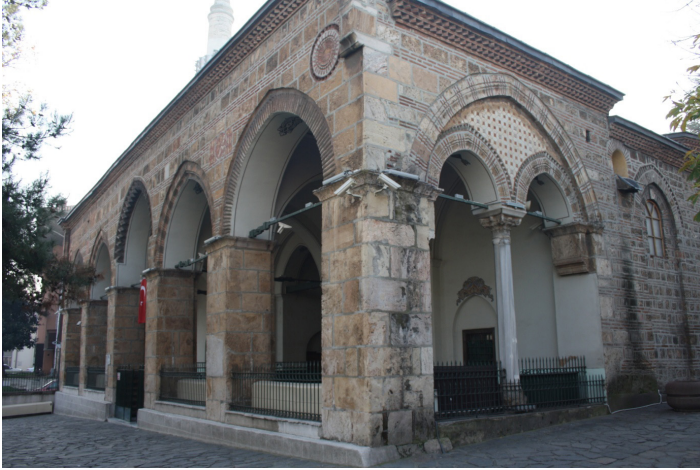
F.10- Son Cemaat Revakı Batı Cephesinde Bulunan Devşirme Sütun ve Kemerler

Son cemaat revakının batısındaki devşirme sütuna atılan iki kemer vardır (**F.10**). Son cemaat revakının batısında bulunan bu kemerlerin içlerinin örülerek, en azından planın çizildiği yıllarda kapatılmış olduğu yine arşiv planından anlaşılmaktadır. Planda bu bölüm duvar olarak gösterilmesine karşılık duvarın ortasında bulunan sütunun işlenmiş olması, revakın bu kısmının doğu cephe ile simetrik olduğunu gösterir. Son cemaat revakının, podyumlu zemini, kalkan duvarı, almasıık örgüsü, kirpi saçakları gibi unsurları nedeniyle erken devir karakteristiğini yansıttığı düşünülmektedir.³⁷ 19. yüzyıl sonu 20. yüzyıl başında Bursa'ya

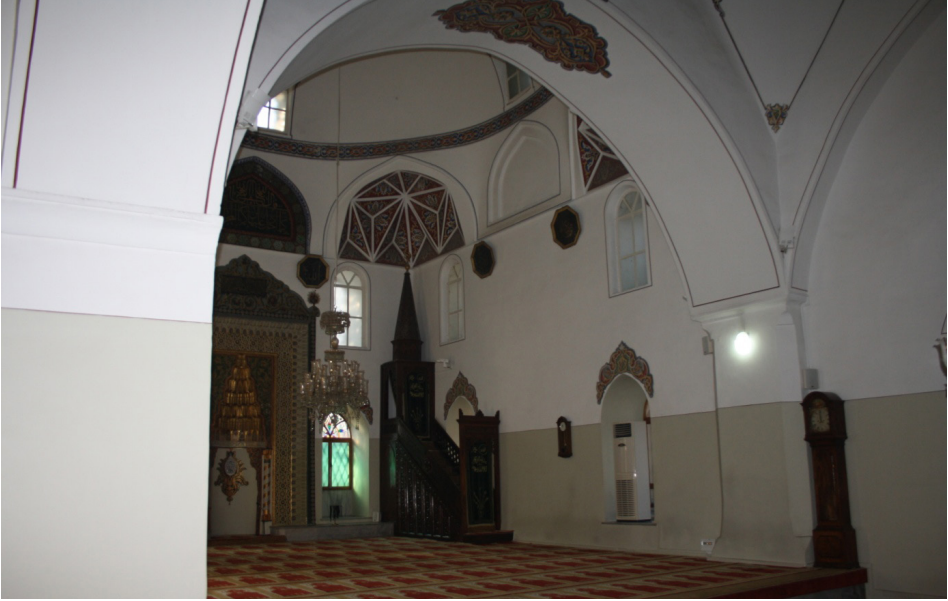
F.11- Caminin Güney-Batı Cephesi

fildir (F.11). 1619 tarihli bir belgeden; devir okuyanlar için yapılmış mahfilin kuzey cephede bulunan kapı üzerinde olmakla birlikte, insanların yüzü güneye dönükken arkalarında Kur'an okunmasının Kur'ana hürmetsizlik olacağından minbere yakın bir mahfil inşa edilmesi için talepte bulunulduğu ve bu talebin sonucunda da mahfil inşa edildiği öğrenilmektedir.⁴¹ Elimizdeki arşiv planı bu bilgiyi doğrular. Planının batı cephesinde, caminin orta aksını kapatan iki kubbenin oturduğu kemerin başlangıcında yer alan mahfil 1619 tarihinden sonra yapıya eklenen mahfil olmalıdır. Bu mahfilin arşivdeki planda görülüyor olması aynı zamanda planın çizildiği tarihi de en azından 1619 yılı sonrasına çeker. Bursa Yeşil Camisi'nde de benzer bir mahfil olduğu yine arşivde bulunan bu camiye ait plandan öğrenilmektedir.

Bu mahfilin Leon Parvillée'nin 1863 sonrası yaptığı onarımlar sırasında kaldırılmış olabileceği, Parvillée'nin bu caminin batı cephesini gösteren çizimlerden anlaşılmaktadır. Orhan Camisi'nde bulunması gereken batı cephedeki bu mahfilin, yapıdan ne zaman kaldırıldığına dair bir bilgi bulunamamıştır. Bursa Yeşil Camisi'ndekine benzer bu mahfilin aynı mimar tarafından yapılan iç cephe onarımları sırasında kaldırılmış olması ise mümkün görünmektedir.

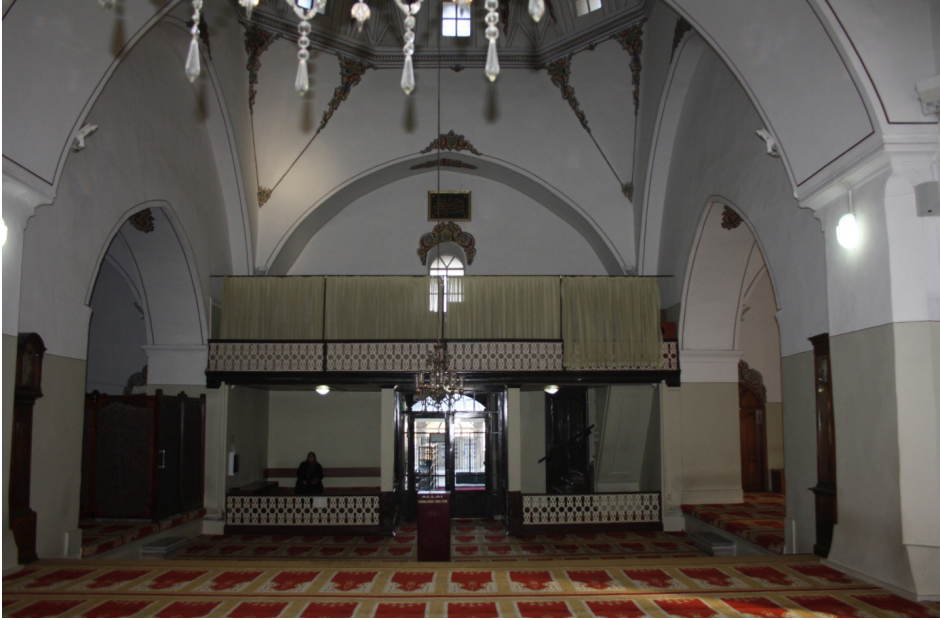
F.12- Caminin Kuzey Cephesinde Bulunan Mahfil

Arşiv planında görülen, yapıda hâlâ mevcut olan ve varlığı 1619 tarihli belgeden de öğrenilen kuzey cephedeki mahfil, arşivdeki plandan farklılık göstermektedir. Günümüzdeki planıyla büyük oranda benzeşen, ikisi serbest ikisi duvara bitişik dört taşıyıcı ile taşınan mahfilin, ortasında görülen merdivenli kısmın değiştiği anlaşılmaktadır (F.1,12). Bu basamaklı bölüm kaldırılmıştır. Mahfilin uğradığı değişimin hangi zaman aralığında gerçekleştiği tespit edilememektedir.

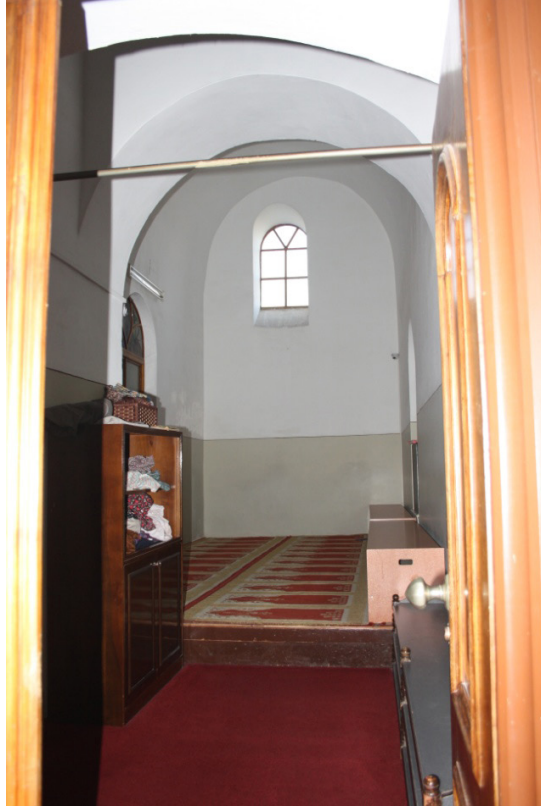
F.13- Son Cemaat Revakı ile Cami Arasında Kalan Koridor

Şimdilerde mevcut olmayan ancak arşiv planında görülen detaylardan bir diğeri, kuzeybatı ve kuzeydoğu cephelerde, tabhane hücrelerine giriş kapılarının yanındaki duvarlardır. Bu duvarların kaldırılması ile arşiv planında “mağaza” tanımlamasının içine dâhil edilmiş iki küçük mekân değiştirilmiş ve özellikle batı cephede bu bölüm bir koridora dönüştürülmüştür (F.13).

Doğu cephede ise bu bölüm yine batı cephedeki koridorla aynı formda olmasına karşılık, doğu cephede bu bölüm oda olarak kullanılmaktadır. Bursa Yeşil Camisi’nde de Orhan Camisi’nin girişindeki bu koridora benzer bir düzenleme yapıldığı dikkati çekmektedir. Bu benzerlikler aynı mimar tarafından onarılan her iki camide de, bu koridor detayının aynı mimarın yani Leon Parvillée’nin düzenlemesi olabileceği ihtimalini akla getirmektedir.
