Bursa ve Çevresinde Osmanlı Dönemi Ortodoks Kiliseleri¹

The Orthodox Churches Belonging To The Ottoman Period In Bursa And Around

Emel YILDIZ²

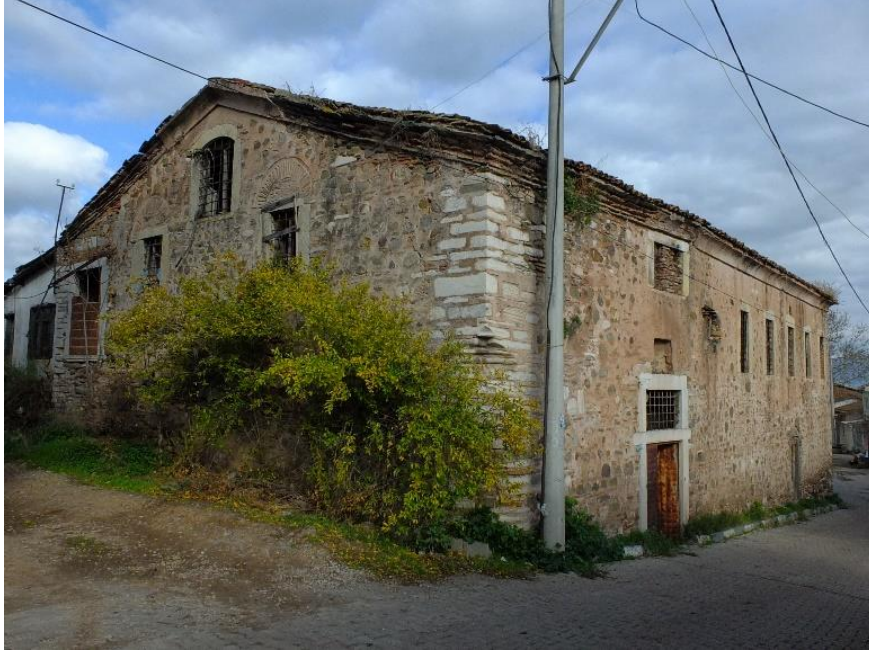
Şekil 2: Hagios Taxiarchoi Kilisesi güneybatıdan genel görünüm

Yeri: Gemlik İlçesi'nin Kurşunlu Köyü'nde bulunmaktadır. Kurşunlu'dan Gündoğdu Köyü istikametine giden yolun başlangıcında ve köyün üst kısmında yer alır (Şekil 2).

Bugünkü Durumu: Günümüzde iki ayrı şahsa ait olarak özel mülkiyette depo olarak kullanılan yapı oldukça bakımsız durumdadır⁸. Beden duvarları ve üst örtüsü ayakta olan yapının apsisi yıkılmış olup, iç mekan bölümlendirilmiştir. Yapının batı cephesinin kuzey kenarında duvarın tahrip edilmesiyle açılan bir dikdörtgen pencerenin büyük bir kısmı tuğla ile örülmüştür. Doğu cephede apsisin yıkılmasından sonra pencereler açılmış, cephenin alt kısmına sonradan yapılar eklenmiştir. Kuzey cephe ise özel mülkiyette bir yapı ve bahçesi tarafından kısmen kapatılmış durumdadır. Ayrıca kuzey cephede yer alan pencerelerden biri sonradan eklenen bir yapı ile kapatılmış durumdadır.

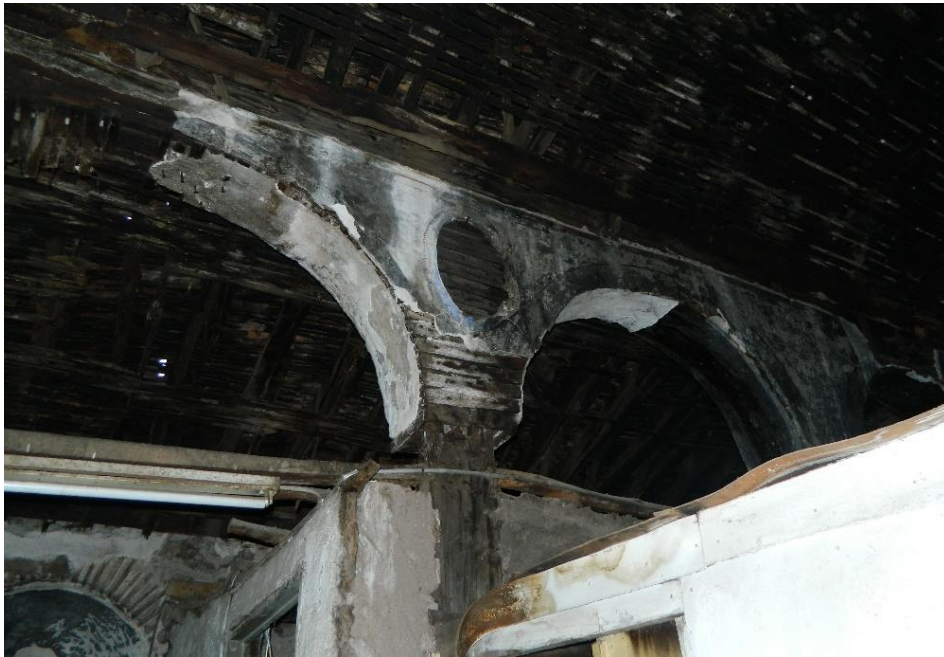
Şekil 5: Hagios Taxiarchos Kilisesi içten kuzeydoğuya bakış

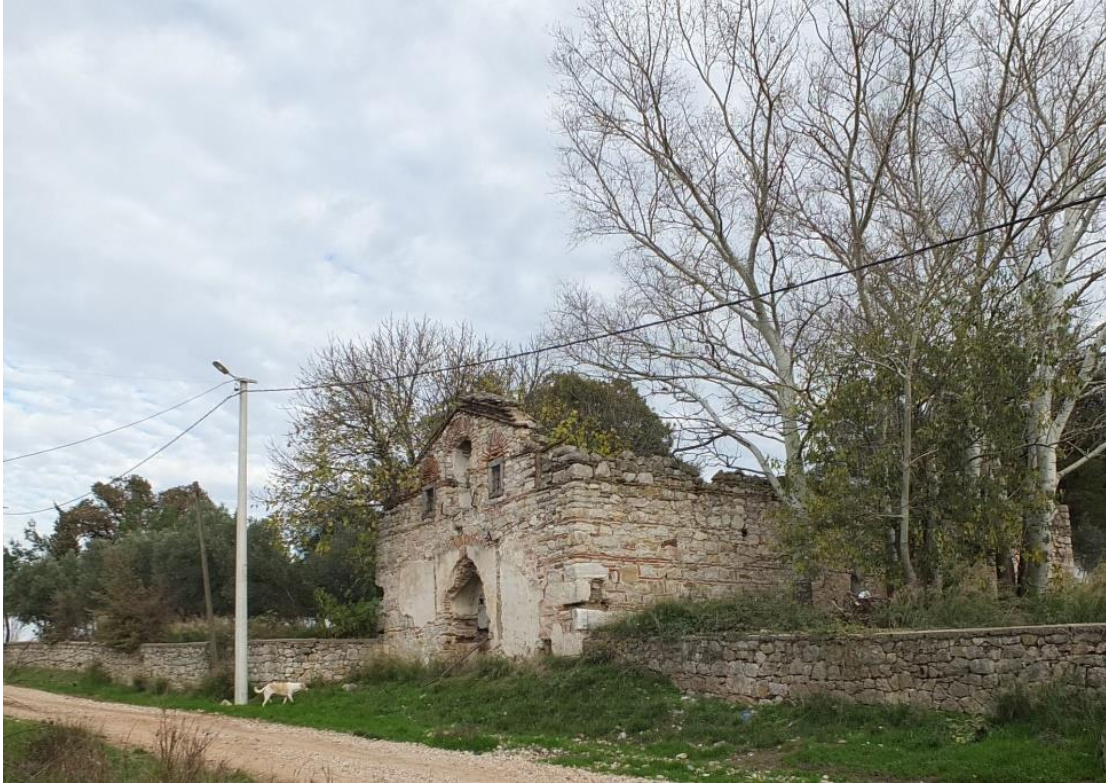
Şekil 6: Hagios Theodoros Kilisesi kuzeybatıdan genel görünüm

Yeri: Yapı, Karacabey İlçesi'nin Harmanlı Köyü'nde yer almaktadır (Şekil 6).

Bugünkü Durumu: Günümüzde terk edilmiş olan harap durumdaki yapının beden duvarları kısmen, üst örtüsü tamamen yıkılmıştır.

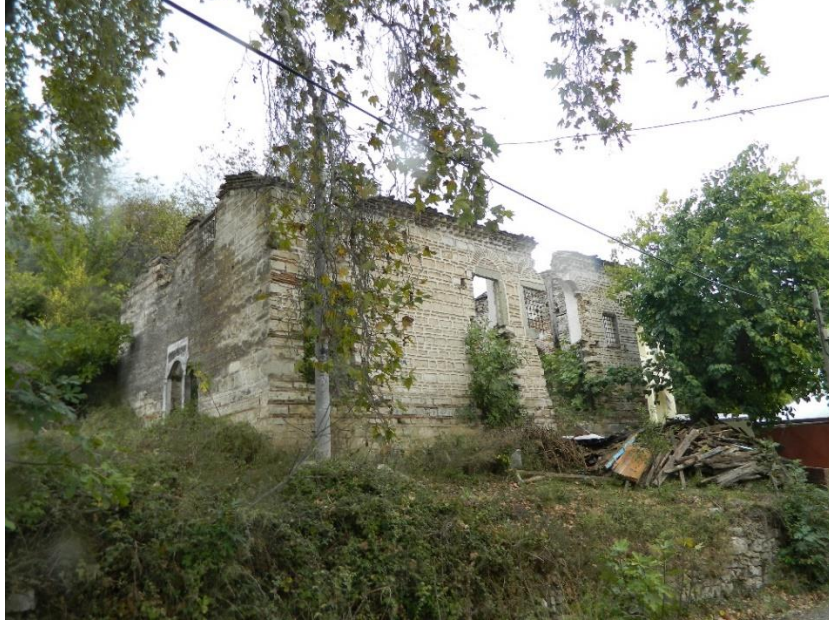
Şekil 8: Hagios Georgios Kilisesi güneybatıdan genel görünüm

Yeri: Yapı Karacabey İlçesi'nin Çamlıca Köyü'nde yer almaktadır (Şekil 8).

Bugünkü Durumu: Günümüzde terk edilmiş olan harap durumdaki yapının beden duvarları kısmen tahrip olmuş, üst örtüsü ve taşıyıcı sistemleri günümüze gelememiştir¹⁵. Doğu cephede dışa taşıntı yapan apsisle bitişik olarak inşa edilmiş ev apsisin bir bütün olarak görüntülenmesine engel teşkil etmiştir.

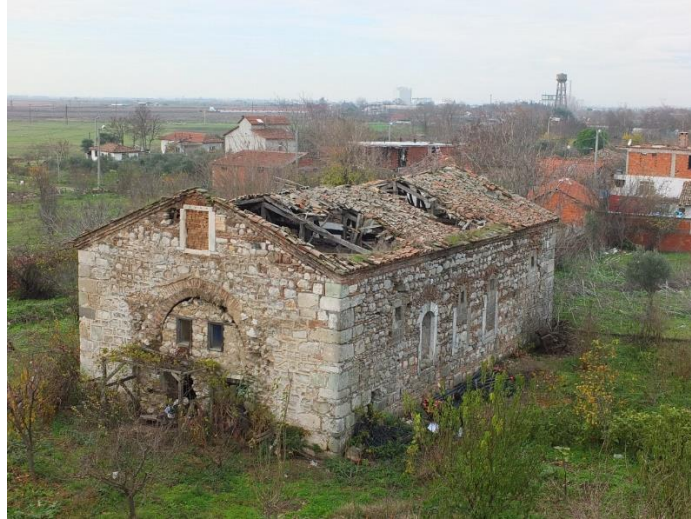
Şekil 10: Michael Arcestrategos Kilisesi kuzeydoğudan genel görünüm

Yeri: Yapı, Karacabey İlçesi'nin Ulubat Köyü'nde yer almaktadır (Şekil 10).

Bugünkü Durumu: Günümüzde yapı terk edilmiş ve bakımsız durumdadır. Yapının içi bölümlere ayrılmış, eklemelerle orijinal görünümünü kaybetmiştir²⁰. Taşıyıcı sistemleri ve üst örtüsü günümüze gelemeyen yapının cepheleri de büyük ölçüde değişikliklere uğrayarak orijinalliğini yitirmiştir.

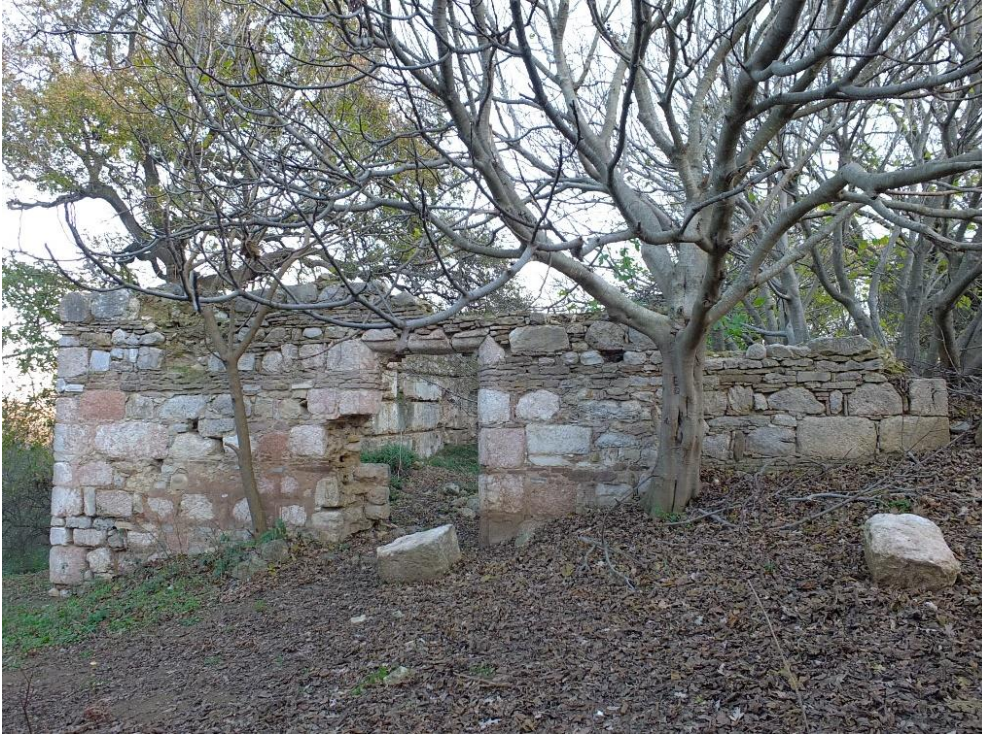
Şekil 13: Zoodochos Peges Kilisesi batıdan genel görünüm

Bugünkü Durumu: Günümüzde terk edilmiş olan bakımsız durumdaki yapının üst örtüsü tamamen çökmüştür²⁴. Güney duvar büyük çapta yıkılmış, diğer duvarlar ise üst kısımda büyük ölçüde hasar görmüştür²⁵.

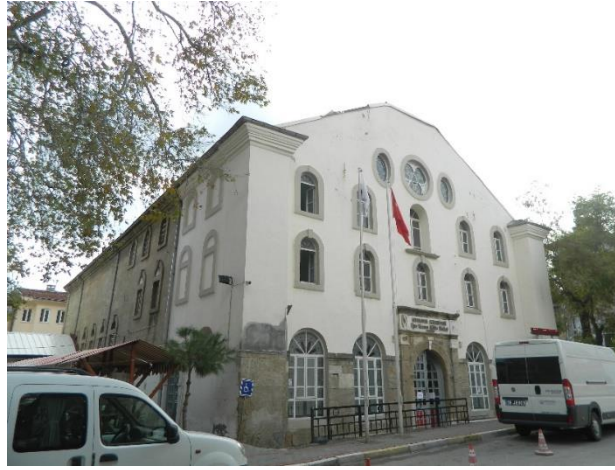
Şekil 15: Kilise I güneybatıdan genel görünüm

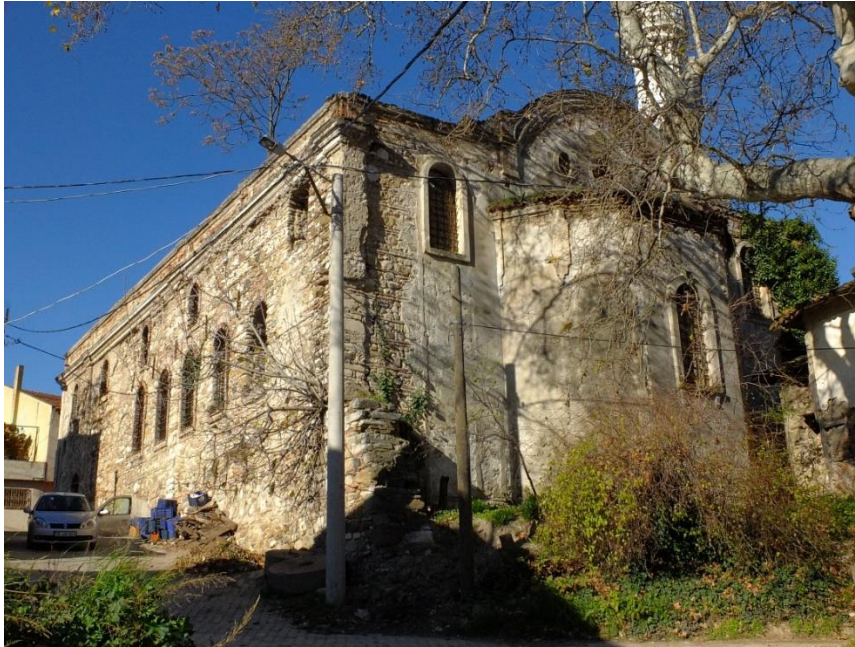
Şekil 18: Hagios Apostolos Kilisesi (Kilise Camii) güney doğudan genel görünüm

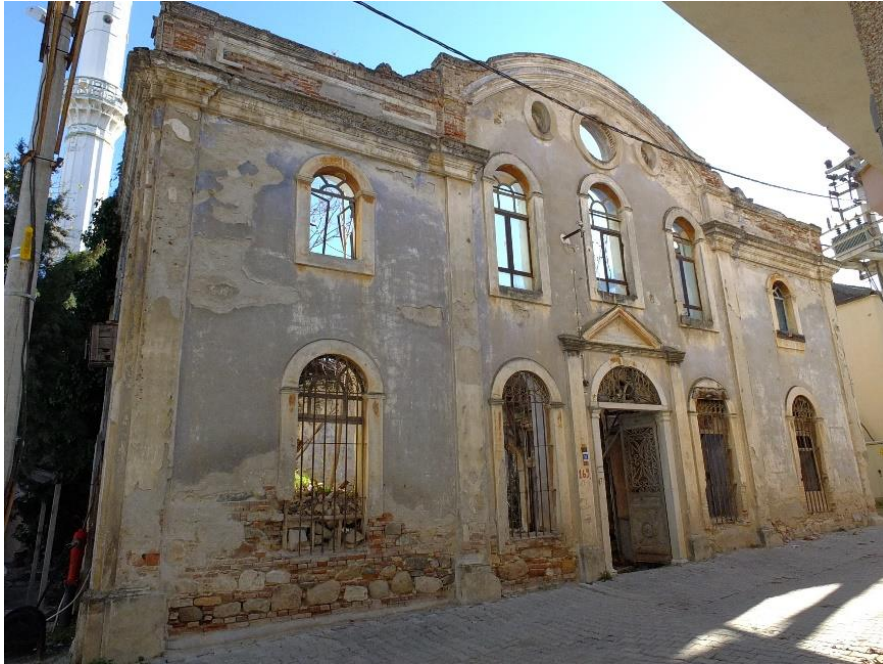
Şekil 21: Hagios Apostoloi Kilisesi (Kilise Camii) güneyden batıya bakış

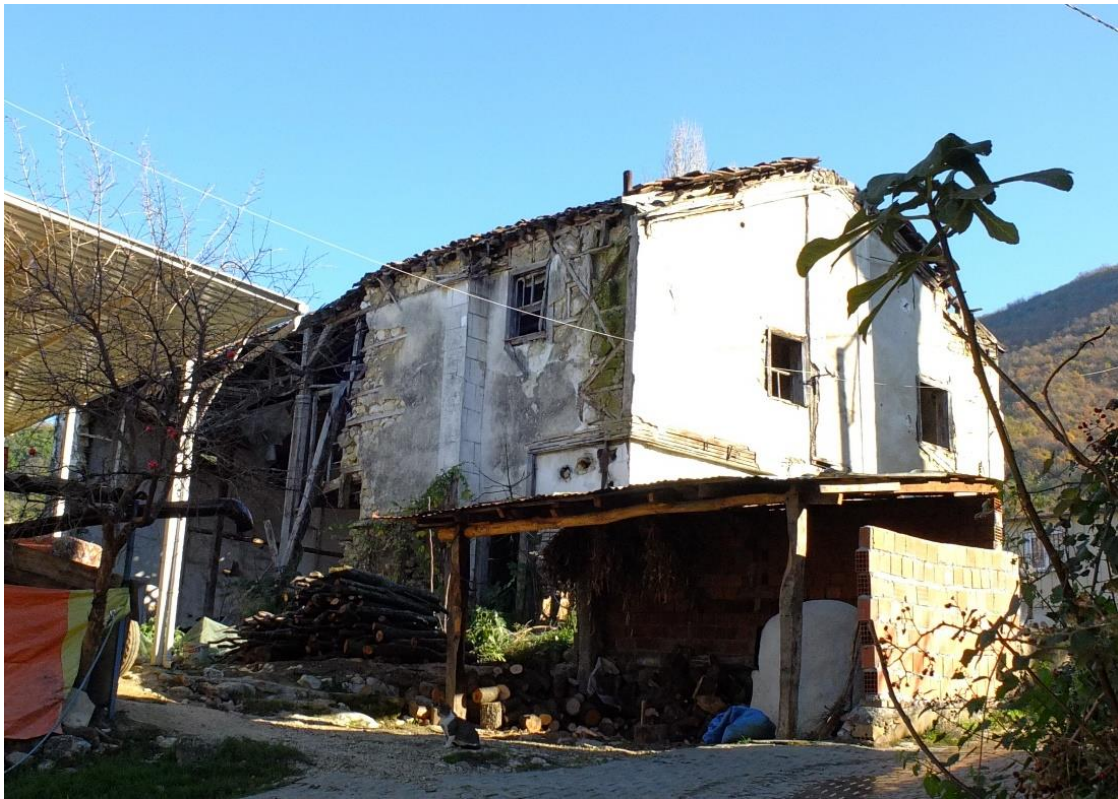
Şekil 22: Hagios Paraskeva Kilisesi kuzeybatıdan genel görünüm

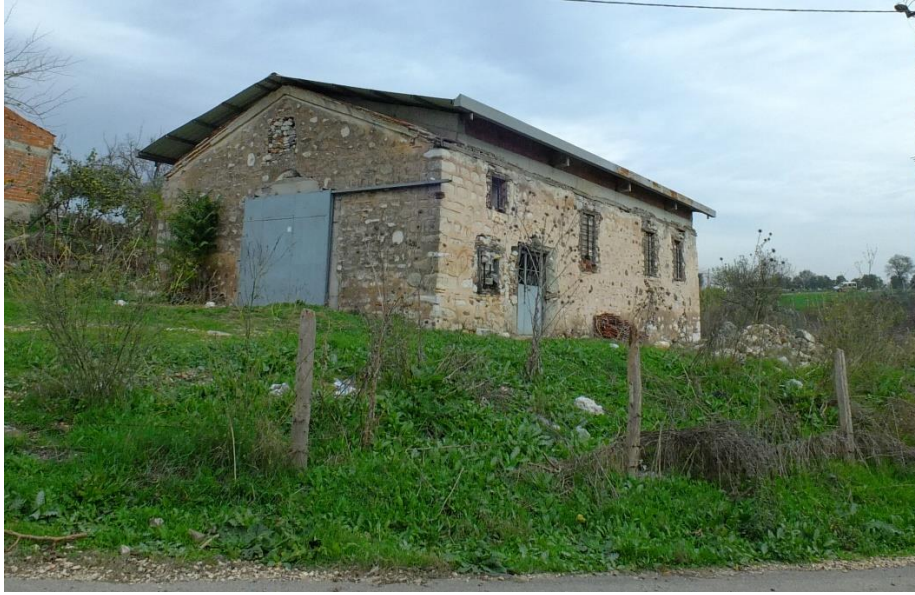
Şekil 24: Hagios Ioannes Theologos Kilisesi güneydoğudan genel görünüm

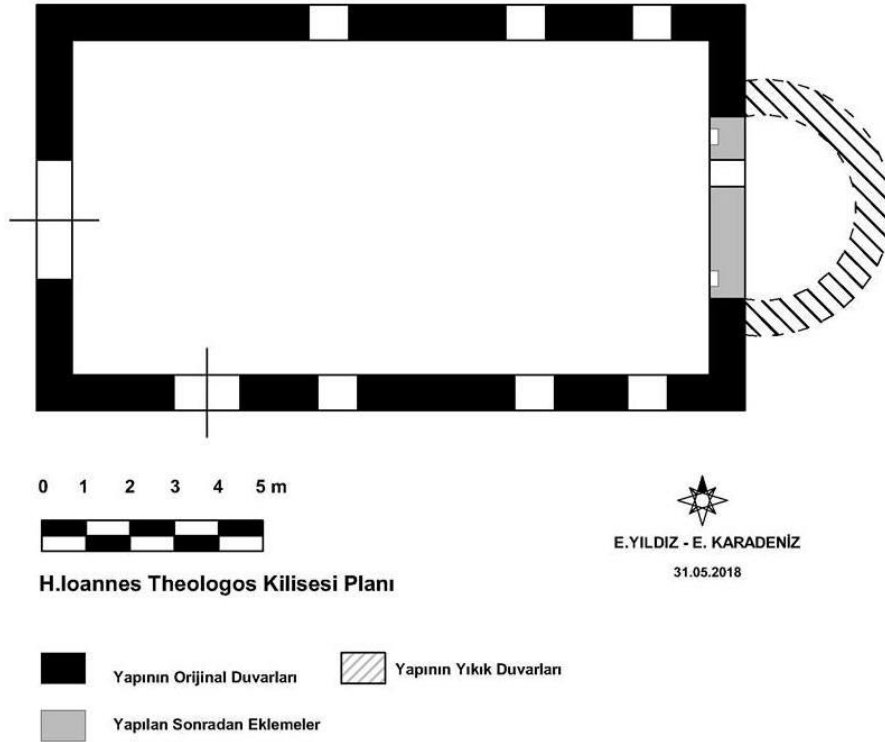
Şekil 25: Hagios Ioannes Theologos Kilisesi Planı⁴⁵

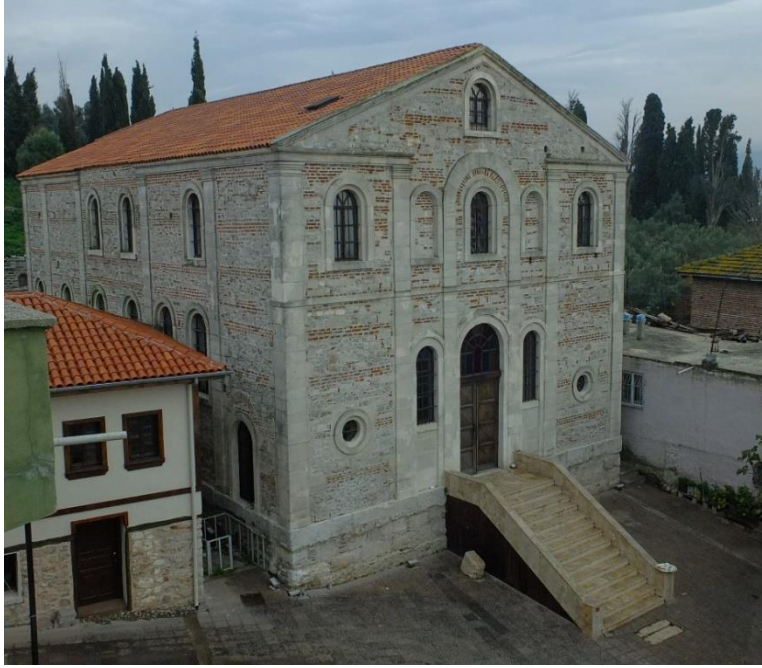
Şekil 26: Hagios Georgios (Aziz Panteleimon) Kilisesi kuzeybatıdan genel görünüm

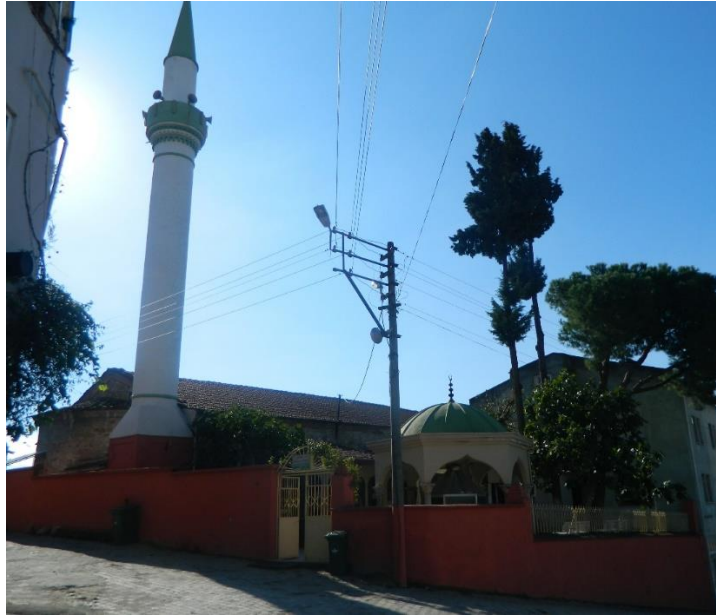
Şekil 28: Koimesis Tes Theotokos Kilisesi kuzeydoğudan genel görünüm
