EDİRNE KENTSEL KİMLİĞİNDE AZ BİLİNER BİR YAPI: HAŞİM İŞCAN KONAĞI (AHMED CEVDET PAŞA KONAĞI)

*A Lesser-Known Architectural Heritage in the Urban Identity of Edirne: The
Haşim İşcan Mansion (Ahmed Cevdet Pasha Mansion)*

ÖZ: Edirne şehir merkezinde yer alan konak, mimari planı, yapım tekniği ve iç mekânda bulunan kalem işi süslemeleriyle geç dönem Osmanlı sivil mimarisinin özgün örneklerinden biridir. Yapının kesin inşa tarihi bilinmemekle birlikte, mimari detaylar ve kullanılan damgalı harman tuğlalar dikkate alındığında, 19. yüzyıl sonu ile 20. yüzyıl başlarında inşa edildiği söylenebilir. Zemin kat üzerine iki katlı olarak inşa edilen konak, geleneksel Türk konut mimarisinde sıkça rastlanan iç sofalı plan tipine sahiptir. Bu tipoloji hem mekânsal organizasyon hem de sosyal yaşantının mekâna yansımaları açısından önem arz etmektedir. Yapı günümüzde kullanılmamaktadır. Konağın batı ve doğu cephelerine sonradan eklenmiş birimler tespit edilmiştir. Doğu cephesine bitişik olarak inşa edilen bölümde bir hamam yer almaktadır. Söz konusu hamam konak hamamları içerisinde değerlendirilebilir. İç mekânlarda yapılan incelemelerde, sofa ve odaların beden duvarlarında sıva üzeri kalem işi süs

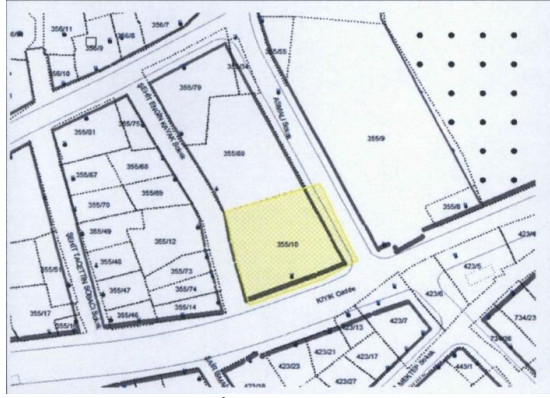
Fotoğraf 1: Haşim İşcan Konağı'nın vaziyet planı
(Kültür Varlıkları Koruma Envanteri Fişi)

Edirne şehir merkezinde, Meydan Mahallesi'nde Kıyık semti olarak bilinen bölgede yer alan konak 355 ada ve 10 parselde bulunmaktadır. Yapı, sahip olduğu tarihî, kültürel ve mimari değerler göz önünde bulundurularak, Gayrimenkul Eski Eserler ve Anıtlar Yüksek Kurulu tarafından 1978 yılında korunması gerekli kültür varlığı olarak tescil edilmiştir.

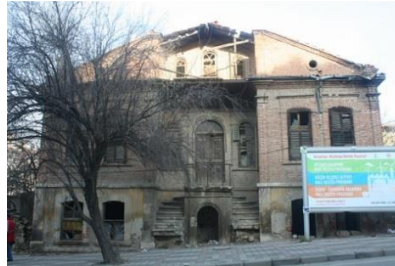
Fotoğraf 3: 2013 yılında konağın ön cephesi
(<https://webgis.edirne.bel.tr/keos/>)

Zemin katta yer alan pencereler, mimari üslup açısından basık kemerli formda tasarlanmıştır. Bu pencereler, kemerleri, lentoları ve söveleri ile ön plana çıkmakta; cepheye ritmik ve simetrik bir görünüm kazandırmaktadır.

Cephede, zemin katla birinci kat arasındaki ayrımı belirginleştiren silme uygulaması, kat geçişini vurgulamakta ve yapının cephe düzenini daha okunur kılmaktadır.

Konağın mimari karakteristiği, özellikle ana cephedeki düzenleme ile belirginleşmektedir. Zemin kat cephesinin merkezinde konumlanan giriş

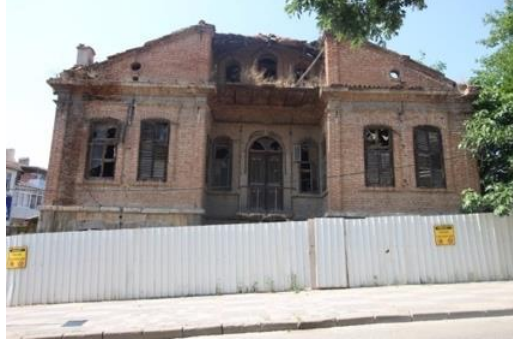
Fotoğraf 4: Konağın ön cephesi

Yapının cephesi tam anlamıyla simetrik bir tasarıma sahiptir. Zemin katta, her iki yanda dikdörtgen formlu ve basık kemerli ikişer pencere yer almaktadır. Pencerelerin pervazları ahşap malzemeden üretilmiş olup, giyotin tarzında açılabilir şekilde tasarlanmıştır. Pencerelerin dış cephesinde bulunan ahşap kepenkler, yapının özgün karakterini koruyan önemli detaylardır.

Yapının ikinci katı (çatı katı), zemin katla karşılaştırıldığında daha küçük bir kütsel hacme sahiptir. Ana cephede, zemin kattaki giriş bölümüne benzer şekilde, bu katın ortasında da yapı geri çekilmiştir. Bu içe çekilmiş bölümde, ortada yer alan yuvarlak kemerli bir kapı, iki yanında yer alan ve kapıya göre daha küçük ölçülerdeki yuvarlak kemerli pencerelerle birlikte cepheyi tanımlamaktadır. Bu düzenleme, mimari sürekliliği ve cephe kompozisyonundaki simetriyi pekiştiren önemli bir unsurdur.

İkinci katında (çatı katında) yer alan bu kapı ve pencerelerin ön kısmında kalan alan, zemin kattaki giriş sahanlığının üstü ile örtüşmektedir. Bu bölüm, yalnızca yapısal bir örtü görevi üstlenmekle kalmayıp, aynı zamanda ikinci katı (çatı katı) kullanıcıları için bir seyir terası işlevi de görmektedir.

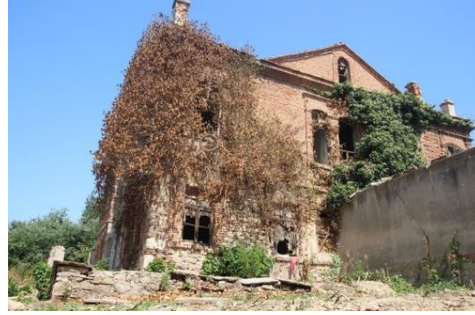
Fotoğraf 5: Konağın batı cephesi

Konağın batı cephesi, ana cephede olduğu gibi simetrik bir mimari anlayış doğrultusunda tasarlanmıştır. Bu cephe, yapının genel tasarım ilkeleriyle uyumlu bir biçimde, denge ve düzeni esas alan bir kurguya sahiptir. Ancak, zaman içerisinde yapının düzenli bakım ve korumadan uzak kalması nedeniyle, yoğun bitki örtüsü yan cephe üzerinde ciddi ölçüde baskın hale gelmiştir. Yan cephedeki pencere açıklıkları, ön cephede olduğu gibi dikdörtgen formlu ve basık kemerli biçimde tasarlanmıştır. Pencere, tuğladan örülmüş çerçevelerle sınırlandırılmış olup, bu çerçeveleme yöntemi sayesinde açıklıkların vurgulanması sağlanmış, aynı zamanda cepheye ritmik bir hareket kazandırılmıştır. Pencere açıklıklarının bu biçimde öne çıkarılması, 19. yüzyıl konut mimarisinde sıkça başvurulan estetik bir yaklaşımdır. Cephedeki kat geçişleri, yapının diğer cephelerinde olduğu gibi yatay silmelerle belirginleştirilmiştir. Yan cephedeki çatı katı, ön cephede olduğu gibi üçgen alınlıkla sona ermektedir. Bu üçgen alınlığın tam ortasında yer alan yuvarlak kemerli pencere, Neoklasik üslubun belirleyici öğelerinden biri olarak değerlendirilmekte ve yapının dönemin etkilerini taşıyan estetik anlayışla inşa edildiğini göstermektedir.

Bununla birlikte, söz konusu yan cephede yapıya sonradan eklenmiş bir birim olduğu gözlemlenmektedir. Ek yapının malzeme, form ve oran bakımından ana yapıdan farklılık göstermesi, bu müdahalenin sonradan gerçekleştiğini ve yapının tarihî karakteriyle tam anlamıyla örtüşmediğini ortaya koymaktadır.

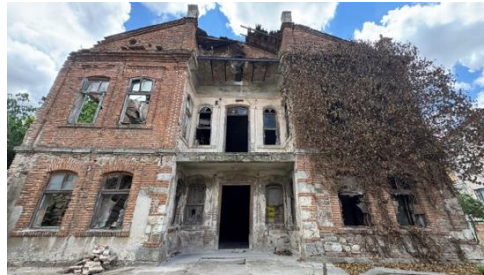
Fotoğraf 6: Konağın arka cephesi

Konağın arka cephesi, diğer cephelerde olduğu gibi simetrik bir tasarım anlayışı ile şekillendirilmiştir. Ön cephede, helezonik merdivenlerle ulaşılan yuvarlak kemerli kapı vasıtasıyla zemin kata çıkış sağlanırken; arka cephede bu işlev dikdörtgen çerçeveli daha sade bir kapı ile sağlanmaktadır. Bu kapı doğrudan zemin kata geçişi sağlamakta olup, işlevsellik açısından ön cepheyle benzer bir rol üstlenmektedir. Ön cephede olduğu gibi, arka cephede de giriş bölümü cephenin genel hizasına göre geriye çekilmiştir. Bu mimari düzenleme, cephe düzleminde hem derinlik hissi yaratmakta hem de simetriyi bozmadan hareket kazandırmaktadır. Kapının her iki yanında birer adet basık kemerli pencere yer almaktadır. Bu düzenleme cephe simetrisini pekiştiren bir diğer unsurdur. Bu pencereler, tuğladan örülmüş çerçevelerle sınırlandırılmış, ahşap pervazlarla desteklenmiş ve ön cephede olduğu gibi giyotin tarzında açılabilir şekilde tasarlanmıştır.

Konağın arka cephedeki çatı katı ciddi yapısal hasar almıştır. Üst örtüde yer alan üçgen alınlığın tepe noktası çökmüştür. Bu çökme, yapının genel silueti üzerinde olumsuz bir etki yaratmakta; aynı zamanda çatının işlevsel koruma kapasitesini de azaltmaktadır.

Özellikle ahşap merdivenler, tavanlar ve çatılarda görülen çökme ve deformasyonlar öncelikli olarak ele alınmalıdır. Hasarlı ahşap elemanların tespiti, gerektiğinde yenilenmesi veya güçlendirilmesi ile yapının taşıyıcı sisteminin stabilitesi sağlanmalıdır. Marsilya tipi kiremitlerin ağırlığı ve dış etkenlerden dolayı oluşan çatı çökmeleri acilen onarılması gerekmektedir.

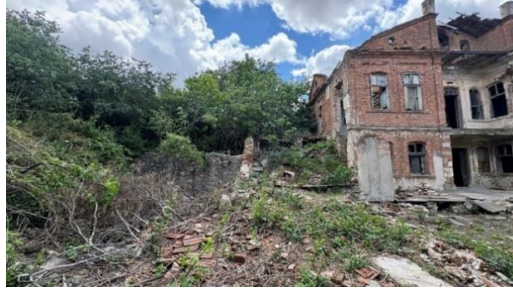
Fotoğraf 7: Konağın doğu cephesi ve çevresi

Konağın doğu cephesi, yapının diğer cephelerine kıyasla daha az okunabilir durumda olup, günümüzde yoğun bitki örtüsünün baskısı altındadır. Bu durum, hem yapının cephe detaylarının incelenmesini güçleştirmekte hem de mevcut mimari unsurların belgelenmesi ve korunması açısından sorun teşkil etmektedir. Ayrıca bu cephenin önünde çeşitli yapı kalıntılarının bulunduğu da gözlemlenmektedir. Bu cepheye bitişik olarak birden fazla ek yapının inşa edilmiş olabileceği yönünde bulgular elde edilmiştir. Bu durum, sadece basit bir eklenti değil, zaman içerisinde çeşitli işlevsel gereksinimlere cevap vermek amacıyla yapılmış bir dizi müdahaleyi işaret etmektedir.

Konağın doğu cephesi önünde yer alan kalıntılar, dikkatli bir incelemeyle değerlendirildiğinde, bu alanın yalnızca rastlantısal bir yıkım bölgesi değil, geçmişte aktif olarak kullanılmış ve sonradan müdahaleye uğramış bir mimari birim olabileceğini göstermektedir. Yapılan gözlemler sonucunda, bu bölgede bir baca yapısı, duvar kalıntıları ve çeşitli muhdes yapı eklentileri tespit edilmiştir. Tespit edilen baca, muhtemelen burada geçmişte yer alan bir servis hacmine (mutfak, ocaklık ya da kazan dairesi gibi işlevsel birime) ait olabilir. Bu durum, yapının yalnızca konut amaçlı değil, aynı zamanda yardımcı işlevlere yönelik hacimlerle desteklenmiş kompleks bir yapı olduğunu düşündürmektedir.

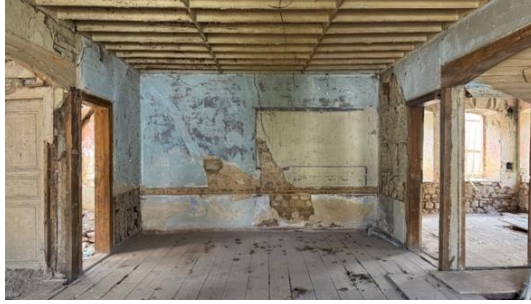
Fotoğraf 8: Zemin kat sofası

Konağın arka cephesindeki kapıdan içeri girildiğinde doğrudan sofaya ulaşılmaktadır. Sofa mekânının zemini ve tavanı ahşap malzeme ile

kaplanmıştır, bu da hem yapının geleneksel yapı tekniklerini yansıtmakta hem de mekâna estetik ve yapısal bir bütünlük kazandırmaktadır. Sofanın her iki yanında, iç mekânda yer alan farklı birimlere geçişi sağlayan açıklıklar bulunmaktadır.

Sofanın çevresindeki duvarlar sıva üzeri boyalı yüzeylerden oluşmaktadır. Ancak yapılan detaylı incelemelerde, duvarlarda, zemin kaplamasında ve tavan yüzeylerinde zaman içinde oluşmuş olan deformasyonlar ve hasarlar gözlemlenmiştir.

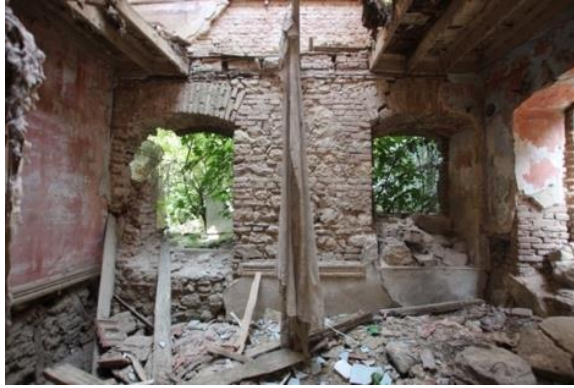
Fotoğraf 11: Zemin katta yıkık oda

Sofanın doğusunda yer alan oda, yapısal olarak tamamen harap olmuş bir durumdadır. Odanın çatısı tamamen çökmüş, beden duvarlarında ise ciddi çatlaklar meydana gelmiştir. Ayrıca, zemin büyük oranda yarılmış ve hasar görmüştür. Duvarlarda bulunan sıva tabakası büyük ölçüde döküldüğünden, pencerelerin çevresindeki ve beden duvarlarındaki tuğla örgü detayları net bir şekilde ortaya çıkmaktadır.

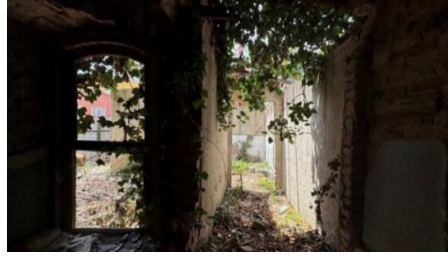
Fotoğraf 14: Konağın batı cephesindeki ek yapıya geçiş

Konağın batı cephesine bitişik olarak bir ek yapı daha yer almaktadır. Konak ile bu ek yapı arasında bir geçiş açıklığı bulunmaktadır. Ek yapıya erişim, zemin katın batı tarafında konumlanan merdiven sahanlığı üzerinden sağlanmaktadır.

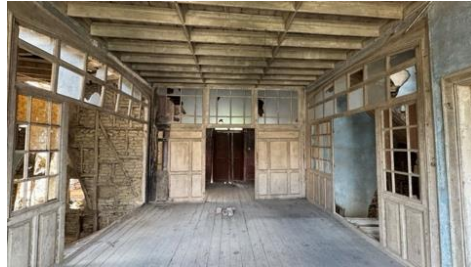
Fotoğraf 16: Birinci kat sofa bölümü

Birinci katın sofa alanında hem zemin hem de tavan ahşap malzeme ile kaplanmıştır. Merdiven sahanlıkları ile caddeye açılan kapı sahanlığı arasındaki geçiş, beden duvarları arasındaki boşluğu kapatacak şekilde, geniş ahşap bölmeler ile çevrelenmiştir. Bu bölmelerin ortalarında, geçişi sağlayan kapı açıklıkları yer almakta olup, günümüzde bu kapı açıklıklarının kanatları mevcut değildir. Merdiven sahanlıklarının önündeki ahşap bölmelerin yan kısımları ise, ahşap çitalardan oluşan bir yapı sergilemektedir. Buna karşın, cadde cephesine bakan ahşap bölmenin yan tarafları tamamen kapalıdır.

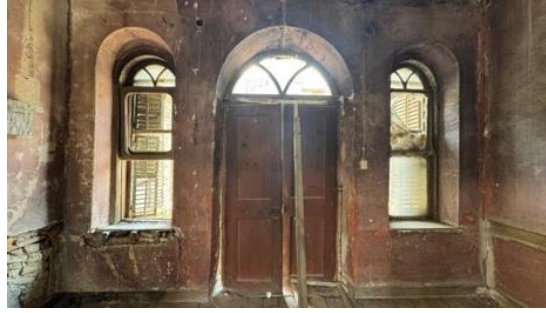
Fotoğraf 17: Birinci katı caddeye bağlayan kapı

Caddeye açılan kapı ile bu kapının her iki yanındaki giyotin pencereler, yuvarlak kemer formuna sahiptir. Kapı ve pencerelerin alınlık kısımları, ahşap çıtalarla dekoratif bir biçimde tasarlanarak estetik bir vurgu oluşturulmuştur. Kapının iç sahanlığında yer alan beden duvarları ise bordo renkte sıva ile kaplanmıştır, bu durum iç mekânda belirgin bir renk ve doku zenginliği sağlamaktadır.

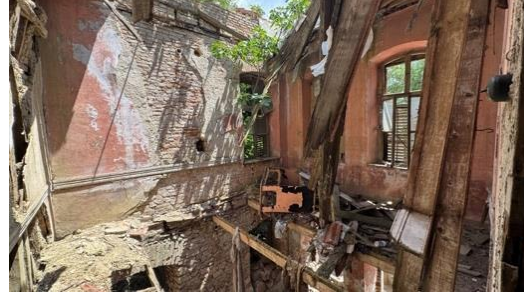
Fotoğraf 18: Birinci katta yıkık durumdaki oda

Yan duvarların yüzeyinde yapılan dikkatli incelemelerde, kalem işi süslemelerine ait motif izleri izlenebilir niteliktedir. Kapının sağında konumlanan odanın ise tavanı ve zemini tamamen çökme durumundadır. Ayrıca, beden duvarlarında bulunan sıva tabakası çeşitli bölgelerde yer yer dökülmüştür.

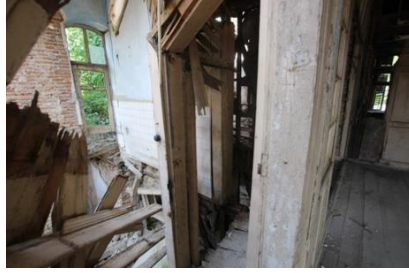
Fotoğraf 19: Birinci katta fayanslı oda

Sofanın arka bahçeye bakan bölümüne yakın konumda, sol tarafta yer alan birimde, beden duvarlarının belirli bir seviyeye kadar fayans kaplama ile kaplandığı gözlemlenmiştir. Çatısı ve zemini tamamen çökmüş olan bu birimin işlevinin, diğer odalardan farklı olabileceği düşünülmektedir. Yıkıntıların yoğunluğu ve çökme riski nedeniyle kapsamlı bir inceleme yapılamayan bu bölümün, yapının servis mekânı veya mutfak işlevini üstlenmiş olabileceği düşünülebilir.

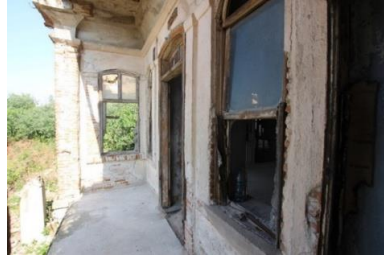
Fotoğraf 20: Seyir terası/balkon

Caddeye bakan kapıdan içeri girildiğinde erişilen sofa bölümünün karşısında, konağın arka bahçesine açılan bir seyir terası/balkon yer almaktadır. Zemini mozaik karo döşemeleriyle kaplanmış olan bu alanın, günümüzde korkulukları bulunmamaktadır. Kapı ve pencere sistemine bakıldığında, yapının orijinalinde de burada bir seyir alanının var olduğu düşünülmektedir. Ancak, günümüze ulaşan seyir terasında zemin taşındaki farklılıklar, bu bölümün çeşitli müdahalelere uğradığını göstermektedir. Muhtemelen söz konusu alan, 20. yüzyılın ilk yarısında günümüzdeki formunu kazanmıştır.

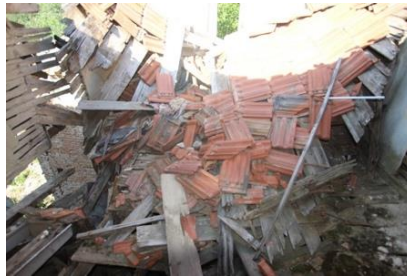
Fotoğraf 24: Konağın çatısı ve marsilya tipi kiremitler

Bazı odaların tavanları kısmen çökmüş olup, beden duvarlarında ise kısmi yıkılmalar veya çatlaklar meydana gelmiştir. Batı cephesinde yer alan odalarda hasar daha yoğun olup, birinci kattaki durumla paralel olarak tamamen yıkılmış odalar da mevcuttur. Marsilya tipi kiremitlerin ağırlığı ile bölgedeki soğuk ve yağışlı iklim koşullarının etkisi sonucunda konağın çatı örtüsünde çökmeler meydana gelmiştir.

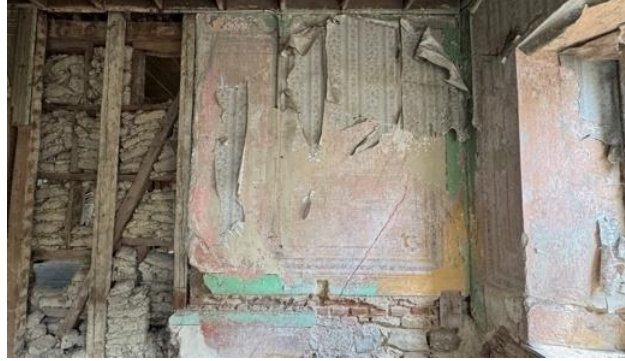
Fotoğraf 25: Zemin kattaki odanın beden duvarlarında kalem işi süslemeleri

Zemin katın ilk odasında, özellikle kapının konumlandığı beden duvarında, sıvalı üzeri boyalı bir yüzey alanı dikkat çekmektedir. Bu alanın üzerine, zaman içinde yapının kullanım ve dekorasyon ihtiyaçları doğrultusunda sonradan duvar kağıtları yapıştırılmıştır. Dökülen duvar kağıtlarının altından ise kalem işi süslemelerin özgün motif ve desenleri gün yüzüne çıkarılmıştır. Bu keşif, yapının dekoratif tarihine ışık tutmakta ve aynı zamanda konservasyon çalışmalarına temel teşkil etmektedir.

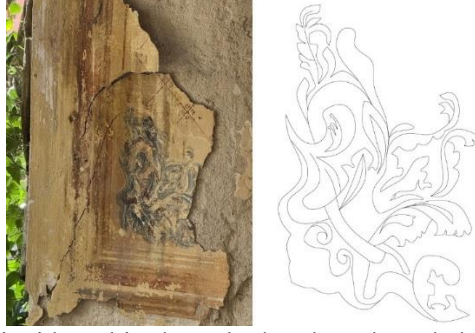
Fotoğraf 27: Birinci kattaki odanın beden duvarlarında kalem işi süslemeleri ve motifin basit çizimi (Sude Toprak)

Birinci katta sofanın yanındaki odanın beden duvarlarında yapılan dikkatli incelemeler neticesinde, kalem işi süsleme izlerine rastlanmaktadır. Özellikle duvar gövdesinde, bordürlerle özenle sınırlandırılmış dikdörtgen biçimli bir çerçeveleme sistemi mevcuttur. Bu çerçeve içerisinde, köşe bölgelerinde siyah ve gri tonların hâkim olduğu, stilize edilmiş akantus yapraklarından oluşan detaylı kompozisyonlar tespit edilmiştir.

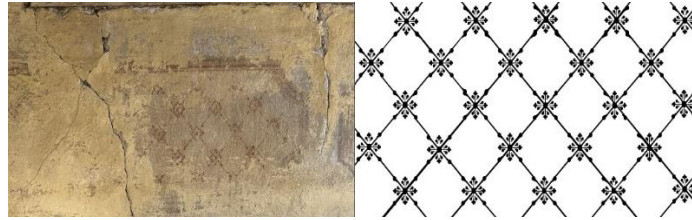
Fotoğraf 28: Birinci kattaki odanın beden duvarlarında kalem işi süslemeleri ve motiflerin basit çizimi (Beyhan Daşburun)

Pencere aralarındaki duvar yüzeylerinde yer alan süsleme izleri, odanın genel dekoratif programının sürekliliğini ve mimari bütünlüğünü desteklemektedir. Ayrıca, bu kalem işi motiflerin konumu ve biçimi, yapının özgün tasarımındaki simetri ve ritim anlayışını ortaya koymaktadır. Söz konusu izlerin detaylı analizleri, yapının tarihsel dönemine ve bölgesel sanat anlayışına ışık tutmaktadır.

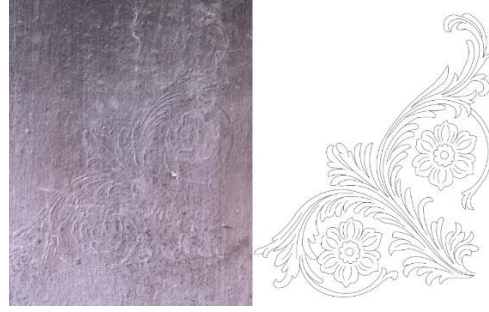
Fotoğraf 29: Birinci katta kapı yanındaki beden duvarından detay ve motifin basit çizimi (Kadir Dağdeviren)

Birinci kata, caddeye açılan kapıdan girildiğinde, özellikle kapının solundaki beden duvarına yönelik yapılan dikkatli incelemelerde, duvarın köşe bölgelerinde özgün motif izlerinin varlığı tespit edilmektedir. Bu motifler arasında, akantus yaprakları ile koç boynuzunu andıran volüt formları ön plana çıkmaktadır. Bu tür kompozisyonlar, yapıdaki kalem işi

süslemelerin genel üslubuyla bütünlük oluşturmakta ve dekoratif zenginliği artırmaktadır.

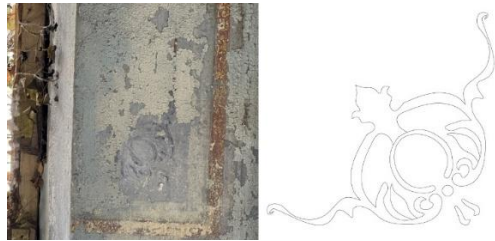
Fotoğraf 30: Birinci kattaki sofanın beden duvarından detay ve motifin basit çizimi (Sude Toprak)

Birinci kat sofa bölümüne ait beden duvarlarının alt kısımlarında yapılan ayrıntılı incelemelerde, kalem işi bordür motiflerinin izlerine rastlanmaktadır. Bu bordürler, duvarın yatay düzleminde belirgin bir şekilde devam eden dekoratif çizgiler olarak kendini göstermektedir. Sofa çevresinde konumlanan odaların beden duvarlarında da kalem işi süslemelerinin varlığı belirgin biçimde gözlemlenmektedir. Bu süslemeler, genellikle bordürlerle sınırlandırılmış belirli alanlar içerisinde tasarlanmış olup, söz konusu alanların köşelerinde kıvrımlı hatlara sahip bitkisel motiflerin tekrarlı olarak kullanıldığı dikkat çekmektedir. Bitkisel motiflerin kıvrımlı ve akıcı formları, özellikle akantus yapraklarını andıran stilize unsurlarla kompozisyon içinde yer almakta ve mekâna zengin bir görsel dinamizm katmaktadır. Kalem işi bordürlerin köşe bölgelerindeki bu bitkisel motif kullanımı, kompozisyonun simetrisini ve ritmini güçlendirmekle beraber, dekoratif düzenlemede bir hareketlilik ve derinlik yaratmaktadır.

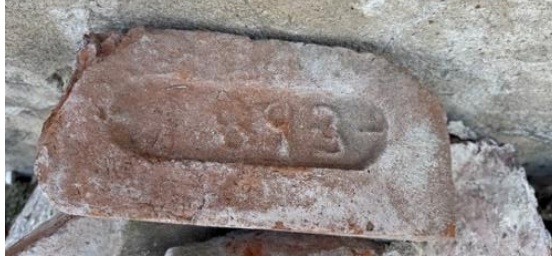
Fotoğraf 31: Konağın 1893 tarih damgalı harman tuğlası

Arazide gerçekleştirilen yüzey araştırmaları sırasında, konağa ait 1893 ve 1900 tarihli harman tuğlalarına rastlanmıştır. Bu tuğlalar, yapı tarihinin belirlenmesi açısından önemli bir veri teşkil etmekte ve konağın inşa dönemine ilişkin fikir vermektedir. Hem yapı malzemesi hem de inşa teknikleri bağlamında, konağın 19. yüzyıl sonları ile 20. yüzyıl başlarında inşa edildiği düşüncesini desteklemektedir.
