# Taşınmaz Kültür Varlıkları, Restorasyon İlkeleri, Yapısal Sorunlarının Tespiti ve Çözüm Önerileri

Immovable Cultural Assets, Restoration Principles, Determination of Structural Problems and Solution Suggestions

Research Article / Araştırma Makalesi

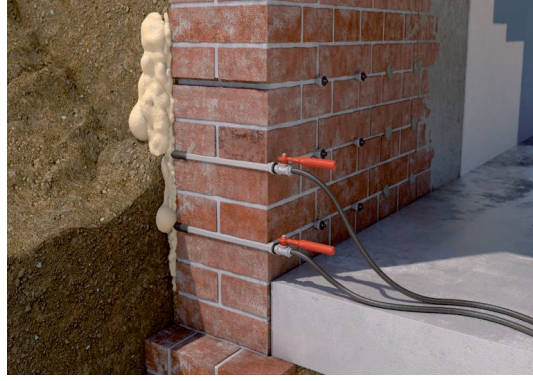
**Görsel 11:** Enjeksiyonlu pozitif yalıtımı (REMMERS, 2010).

Bunun haricinde toprak altı duvarın dışardan ve içerden su yalıtımı imkânı bulunmaması durumunda enjeksiyon yöntemi uygulanır. Bu da kendi arasında ikiye ayrılır. Bunlardan ilki “*Enjeksiyonlu Pozitif Su Yalıtımı*” olup, duvarın içeriden dışarıya doğru belirli aralıklarla delinerek yerleştirilen pakerler ile basınç altında enjeksiyon yapılarak toprak altı dış yüzeye taşarak duvarın dış kısmı suya karşı koruma sağlar ve aynı zamanda duvar çevresindeki toprağın dayanıklılığını artırır (Görsel 11).

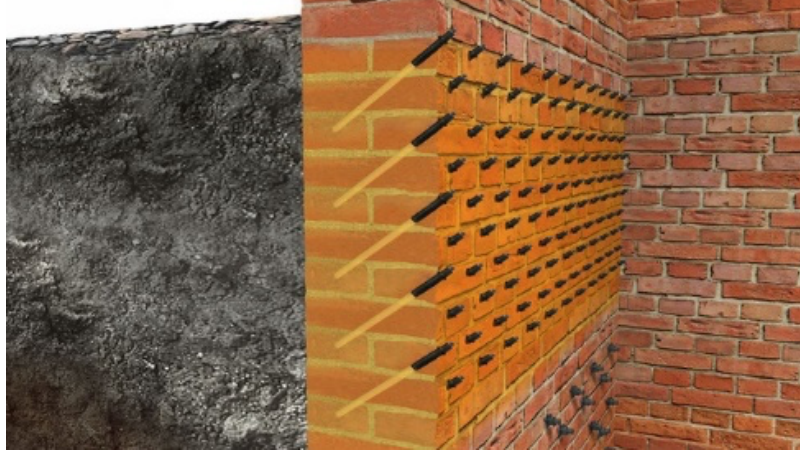
**Görsel 12:** Enjeksiyonlu negatif su yalıtımı (DESOI, 2019).

Diğeri ise “*Enjeksiyonlu Negatif Su Yalıtımı*” olup, duvarın dış yüzeyine dek delinmeyip duvar içine dek kısmi delinip enjeksiyonla su yalıtımının yapılmasıdır (Görsel 12). Enjeksiyon yöntemi ile delinen beden dış duvarının mukavemeti ciddi sorunlara sebebiyet verebilir.
