## MARMARAEREĞLİSİ'NDE SEMİZ ALİ PAŞA CAMİİ: MİMARİ KİMLİK, ONARIMLAR VE DÖNÜŞÜM

THE SEMİZ ALİ PASHA MOSQUE IN MARMARAEREĞLİSİ: ARCHİTECTURAL  
IDENTITY, RESTORATIONS AND TRANSFORMATION

Fatih Sarımeşe\*

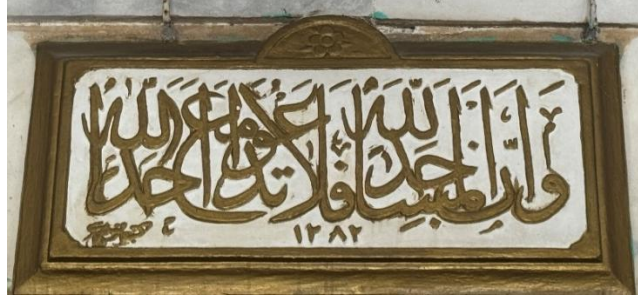
**Görsel 3.** Caminin ayet kitabesi

Bu onarım sürecine ait izler, caminin mimari detaylarında somut biçimde gözlemlenebilir. Özellikle cümle kapısının (ana girişin) üzerinde yer alan yatay dikdörtgen formu ayet levhası, bu dönemde yapılan müdahaleler kapsamında yerleştirilmiştir. Söz konusu kitabe, Hicri 1282 tarihini taşımakta olup, dönemin sanat anlayışını yansıtan tipik bir celî sülüs hat örneğidir. Levha üzerinde, Kur’ân-ı Kerîm’in Cin Sûresi’nin 18. âyeti yer almakta ve bu ayet caminin ibadet işleviyle doğrudan ilişkilendirilen teolojik bir vurgu taşımaktadır. Ayetin Arapça orijinali ve Türkçe meali şu şekildedir:

Levhanın alt kısmında yer alan “ketebe” ibaresiyle başlayan bölüm ise oldukça dikkat çekicidir. Ancak bu kısımda yer alan yazı, son dönemde gerçekleştirilen onarım esnasında yapılan düşük nitelikli el işçiliği nedeniyle okunması güçleşmiş ve yazının aslı tam olarak tespit edilememiştir. Buna rağmen bazı kaynaklarda, burada “Ketebehu Arif Bahri” ifadesinin yer aldığı ileri sürülmektedir (Köse, 2019, s. 50). Bu ifade doğrulanamamakla birlikte, kitabenin hattatına dair ipucu verebilecek ender izlerden biri olarak değerlendirilebilir. Eğer bu bilgi doğruysa, bu durum hem caminin onarımına dair bir sanatçı adı sunmakta hem de dönem hattatlarının taşra camilerinde de görev aldığını göstermektedir.

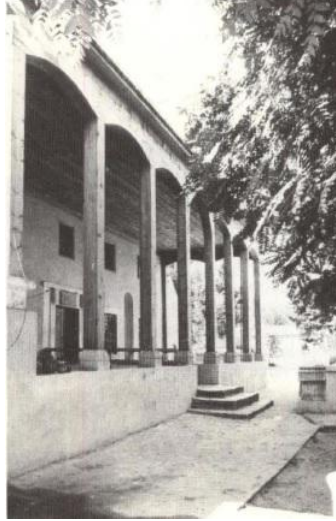
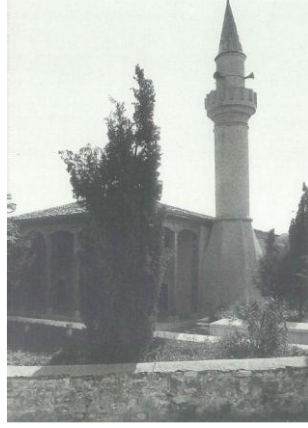
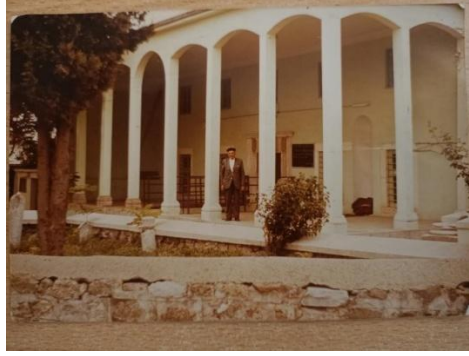
**Görsel 6.** 1987 öncesi caminin son cemaat bölümü  
(Kaynak: Kuran, 1986, s.293)

**Görsel 7.** 1987 öncesi caminin son cemaat bölümü  
(Kaynak: Kuran, 1986, s.35)

**Görsel 8.** 1987 öncesi caminin son cemaat bölümü  
(Kaynak: Utkaner Mimarlık Arşivi)

Yapının tarihi ve mimari gelişimini değerlendirmede yalnızca yazılı kaynaklar değil, aynı zamanda eski fotoğraflar da önemli birer belge niteliği taşımaktadır. Arşiv niteliğindeki eski fotoğraflar, caminin sakıflı bölümüne dair detayları günümüze taşımaktadır. Eski görsele göre, son cemaat mahallinin ahşap dikmeler aracılığıyla oluşturulmuş bir sakıf sistemi ile örtüldüğü açık biçimde gözlemlenmektedir.

Yapının giriş cephesine ulaşım, zeminden yükseltilmiş bir platform üzerine oturan son cemaat mahalline çıkan üç basamaklı taş bir merdiven aracılığıyla sağlanmaktadır. Bu merdiven, hem

Sakıf sistemine ait taşıyıcı ahşap dikmeler, doğrudan zeminle temas etmek yerine, taştan inşa edilmiş kaideler üzerine oturtulmuştur. Bu mimari tercih, hem ahşap elemanların yerle temas ederek zamanla çürümesini önlemek amacıyla bir koruma unsuru işlevi görmekte, hem de yapı bütünlüğü içinde malzeme kontrastı yoluyla görsel bir denge oluşturmaktadır. Taş kaideler aynı zamanda dikmelerin taşıma kapasitesini artırmakta ve yapının statik dengesine katkıda bulunmaktadır. Ahşap dikmeler arasındaki açıklık ve kemer formu 1865 yılı onarımında yenilendiğine işaret olarak kabul edilebilir. Dikmelerin kaide yükseklikleri ise klasik dönem özelliği göstermektedir. 1865 onarımında taş kaideler korunmuş, ahşap dikmeler yenilenmiştir.

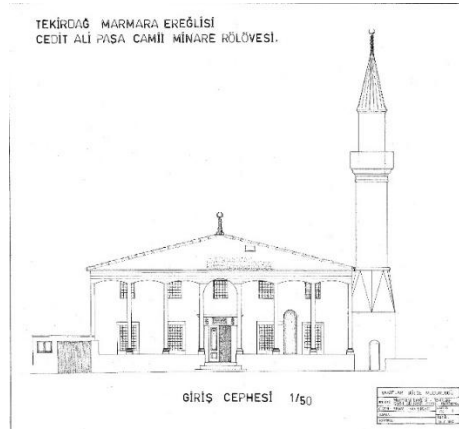
**Görsel 9.** 1985 tarihli cephe çiziminde sakıfların durumu  
(Kaynak: Vakıflar Genel Müdürlüğü Arşivi)

1987 yılında gerçekleştirilen bu müdahale sırasında, caminin mimari bütünlüğü açısından oldukça önemli bir unsur olan sakıf düzenindeki özgün meşe ağacından yapılmış direkler tamamen ortadan kaldırılmış ve yerlerine betonarme sistem inşa edilmiştir (Yüksel, 2024, s. 239). Bu dönüşüm hem malzeme hem de mimari ifade açısından ciddi bir değişimi beraberinde getirmiştir. Ahşabın doğal dokusu ve estetik değeri yerini, dönemin teknik kolaycılığına dayanan betonarme unsurlara bırakmıştır. Bu da caminin geleneksel mimari üslubundan uzaklaşmasına ve modern müdahale izlerinin belirginleşmesine yol açmıştır.

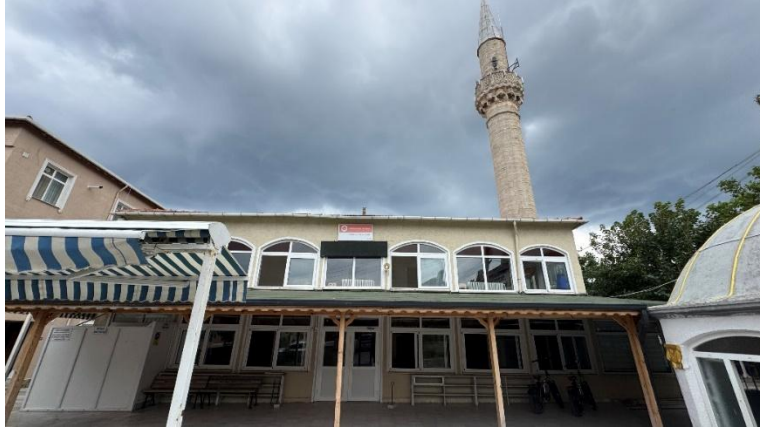
**Görsel 10.** Caminin kuzey cephesi

Yapının inşa tekniği açısından dikkat çeken en önemli unsur, cephe duvarlarında tercih edilen almalı duvar örgüsüdür. Bu teknikte taş ve tuğla malzeme bir arada kullanılmış, böylece hem dayanıklılık sağlanmış hem de estetik bir yüzey dokusu elde edilmiştir. Ancak yapının özgün yüzey düzenlemeleri zaman içerisinde yapılan müdahalelerle kısmen kaybolmuş, günümüzde cephelerin sıva ile kaplandığı gözlemlenmiştir. Bu sıva uygulamaları, yapının malzeme dokusunu örtmekle birlikte, taş-tuğla örgüsünün okunabilirliğini de önemli ölçüde azaltmıştır.

Yapının son cemaat yeri, 1987 yılında yapılan bilinçsiz müdahaleler sırasında yapılmıştır. Sakıfı oluşturan ahşap elemanlar, geleneksel düzeni taklit etme niyetiyle oluşturulmuş olmakla birlikte, malzeme ve form açısından özgün uygulamalardan farklılık göstermektedir. Buna

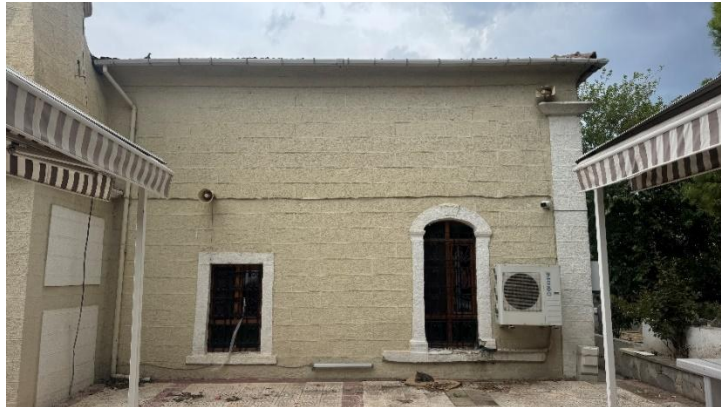
**Görsel 11.** Caminin batı cephesi

Caminin cephe düzenlemesinde yer alan pencere açıklıkları, yapının hem aydınlatma düzeni hem de mimari kompozisyonu açısından dikkat çekici unsurlar arasında yer almaktadır. Yapının son cemaat yeri ile mihrap cephesinde, her biri düzenli biçimde yerleştirilmiş dörder adet pencere açıklığı bulunmaktadır. Bu pencereler, iç mekâna doğal ışığın alınmasını sağlamanın yanı sıra, cephe yüzeyinde ritmik bir düzen oluşturarak mimari bütünlüğü desteklemektedir. Bu yerleşim planı, Osmanlı cami mimarisinde sıkça karşılaşılan simetrik pencere organizasyonunun tipik bir yansımasıdır. Buna karşın, caminin batı ve doğu cephelerinde ise her iki yüzde de ikişer adet pencere açıklığı yer almaktadır. Ancak bu cephelerdeki pencereler arasında belirli ölçüde boyutsal ve biçimsel farklılıklar gözlemlenmektedir. Pencere açıklıklarından birinin diğerine göre daha büyük ölçüde olduğu açıkça görülmektedir. Söz konusu küçük pencere açıklığı, biçimsel olarak dikdörtgen bir çerçeveye sahiptir ve bu formu ile caminin diğer pencere düzenlerinden ayrılmaktadır.

Büyük pencere, yuvarlak kemerli formuyla dikkat çekmekte ve mimari detayları itibarıyla 19. yüzyılın yapı ve süsleme özelliklerini yansıtmaktadır. Bu bağlamda, yapının söz konusu penceresinin orijinal bir 16. yüzyıl unsuru olmayıp, muhtemelen 1865 yılı onarımlarında değiştirildiği söylenebilir. Böylece yapı üzerinde farklı dönemlerin izlerini taşıyan bir katmanlaşma meydana gelmiş ve caminin geç Osmanlı dönemine ait mimari anlayışı da bünyesine dahil olmuştur.

Yuvarlak kemerli pencerenin kemeri, her iki yanda yer alan pilastır üzerine oturtulmuştur. Bu durum cephedeki görsel ritmi ve düşey hiyerarşiyi de desteklemektedir. Pilastır kullanımı, özellikle 19. yüzyılın neoklasik etkiler taşıyan Osmanlı sivil ve dini mimarisinde yaygın olarak karşımıza çıkmaktadır.

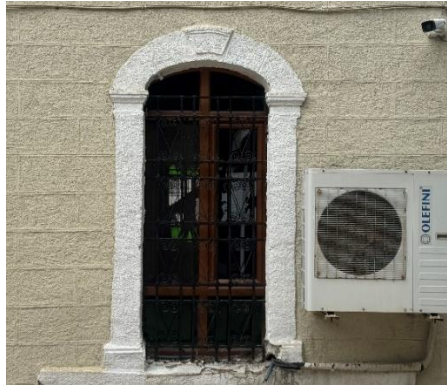
**Görsel 12.** Batı cephesindeki pencereden detay

Pencere kemerinin merkezinde yer alan kilit taşı, yapının özgün süsleme repertuarı açısından ayrı bir önem taşır. Bu kilit taşında, günümüze yalnızca kısmen ulaşabilmiş olsa da stilize edilmiş bir akantus yaprağı motifi yer almaktadır. Akantus motifi, özellikle geç Osmanlı bezemelerinde sıklıkla kullanılan, doğal formların soyutlandığı dekoratif bir unsurdur. Bu motifin tercih edilmesi, yapının 1865 yılı onarımında Batılılaşma etkisindeki süsleme anlayışını da yansıttığını göstermektedir. Bahsi geçen akantus yaprağı motifi yalnızca bu pencereye özgü olmayıp, caminin diğer cephelerinde yer alan benzer formdaki yuvarlak kemerli pencere açıklıklarında da takip edilebilmektedir. Bu durum aynı zamanda, caminin özgün 16. yüzyıl yapısal özellikleriyle bir tür eklektik bütünleşme içinde olduğu söylenebilir.

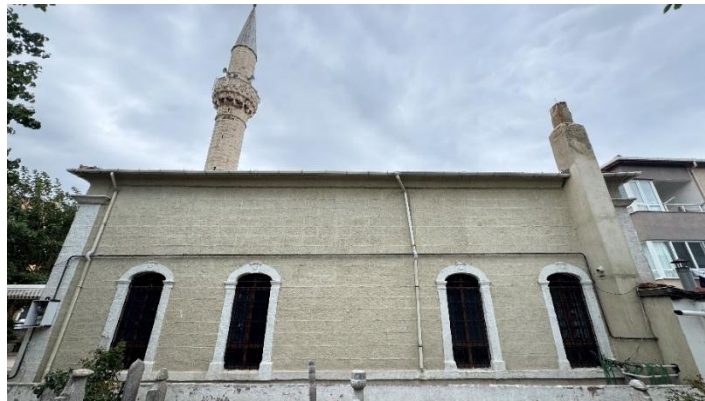
**Görsel 14.** Caminin güney cephesi

Caminin güney cephesi, mimari kompozisyonu ve süsleme özellikleri bakımından özgün ve dikkat çekici unsurlar barındırmaktadır. Bu cephede yer alan dört pencere açıklığının tamamı, yuvarlak kemerli bir formda tasarlanmıştır. Kemerlerin merkezinde bulunan kilit taşlarında, yapının dekoratif zenginliğini artıran akantus yaprağı motifleri özenle işlenmiştir.

Güney cephe mimarisinde, yapısal dayanıklılık ve görsel vurguyu artırmak amacıyla cephenin köşeleri, kesme taş malzemeden inşa edilmiş pilastırlarla sonlandırılmıştır. Bu pilastırlar hem taşıyıcı eleman olarak işlev görmektedir hem de cephede düşey çizgilerle ritmik bir vurgu yaratmaktadır.

Köşede cami cephesine bitişik konumda yer alan bir baca göze çarpmaktadır. Bu baca, yapının ısıtma sistemine işaret etmekte olup, günümüzde de işlevini sürdürmektedir. Yapının denize yakın bir konumda bulunması nedeniyle, özellikle kış aylarında yaşanan soğuk iklim koşulları göz önünde bulundurulduğunda, söz konusu bacanın varlığı ve işlevselliği, caminin kullanım koşulları açısından önemlidir.

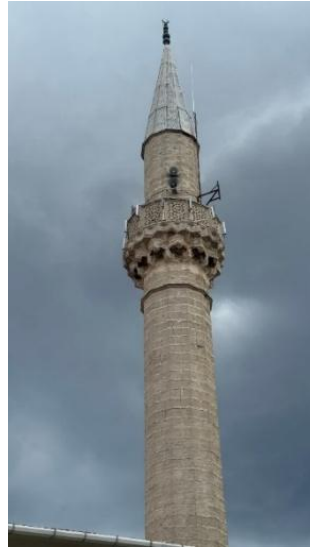
**Görsel 15.** Caminin minaresinin genel görünümü

Caminin minaresi 1987 yılında betonarme malzemeden yeniden yapılmıştır. Minare, prizmatik formda bir pabuç üzerine oturmakta ve bu pabuçtan itibaren silindirik gövdeye geçiş sağlamaktadır. Bu geçiş hem yapısal hem de estetik açıdan önemli bir mimari çözümdür; prizmatik pabuç, minarenin tabanını sağlamlaştırırken, silindirik gövde yukarı doğru incelen ve yükselen bir form kazandırmaktadır. Minarenin yapısal bütünlüğü bu iki form arasındaki uyumlu geçişle sağlanmaktadır. Minarenin üzerinde yalnızca tek şerefe bulunmaktadır. Şerefenin hemen altında yer alan mukarnas dolgular, yapıya üç boyutlu bir süsleme katmanı eklemektedir. Ali Saim Ülgen tarafından yapılan ve 1950'lerden önce tarihlendirilen rölöve çizimlerinde, minare şerefesinin altında yer alan mukarnas dolguların gözlemlenememesi dikkat çekicidir. Benzer durum Aptullah Kuran'ın kitabında yayımlanan eski fotoğraflarda da görülmektedir. Muhtemelen yapının ilk inşasında minare şerefesinin altında mukarnas dolgular bulunmaktaydı. 1865 yılı onarımında minarede birtakım değişiklikler yapıldı ve Ali Saim Ülgen'in rölöve çizimindeki formuna kavuştu. 1987 yılında ise günümüze ulaşan minare inşa edildi.

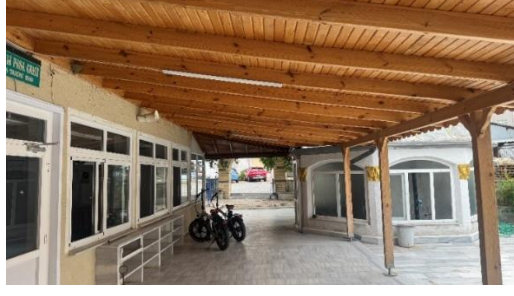
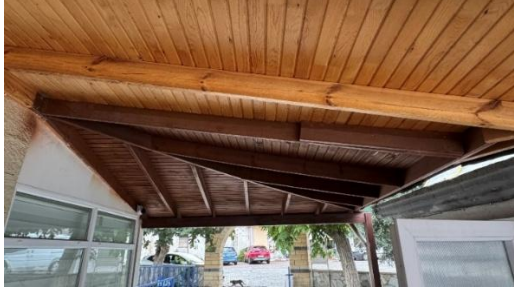
**Görsel 18.** Günümüzde son cemaat mahalindeki sakıf

**Görsel 19.** Günümüzde son cemaat mahalindeki sakıf çatısından detay

Caminin son cemaat mahallinde yer alan taklit nitelikli ahşap sakıf düzeni, yukarıda da belirtildiği üzere, 1987 tarihli onarıma aittir. Günümüzde ahşap malzemenin yeni görünümü, bu düzenlemenin yakın dönemde yenilendiğine işaret etmektedir. Bu dikmeler, Osmanlı ahşap işçiliğinin detaylı ve özenli görünümünden yoksun olup, daha düz ve minimal bir tasarım diline sahiptir. Ayrıca, sakıfın batı yönündeki üst örtüsünde belirgin bir ton farklılığı mevcuttur. Bu farklılık, sakıf üzerindeki örtünün strüktürden ayrı ve sonradan eklenmiş bir ilave çatı olduğunu işaret etmektedir.

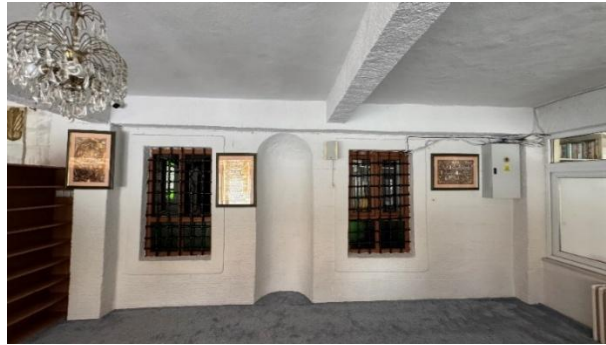
**Görsel 20.** Betonarme son cemaat mahalinden mihrap nişi

Caminin harimine ulaşımı sağlayan kapıdan girildiğinde hem sağ hem de sol taraflarda ahşap malzemeden inşa edilmiş ayakkabılıklar yer almaktadır. Ayakkabılıkların hemen arkasında konumlanan alanlar ise ikinci son cemaat mahalli olarak adlandırılan yapısal bölümdür. Bu bölüm, caminin özgün mimari planlaması içinde yer almakla birlikte, yapısal ve malzeme özellikleri açısından incelendiğinde, özgün yapının dışında ve 1987 yılında betonarme malzeme kullanılarak inşa edilmiştir. Bu bölümün betonarme olarak oluşturulması, yapı üzerindeki tarihsel sürekliliğe ve özgün malzeme dokusuna yönelik müdahaleler bağlamında dikkatle ele alınması gereken bir noktadır. Bu müdahale, caminin hem estetik hem de yapısal karakterine etkilerde bulunmuş ve geleneksel mimari dilin modern yapı teknikleriyle harmanlandığı bir durum ortaya koymuştur. Bu alandaki son cemaat bölümünün batı yönündeki beden duvarında bir mihrap nişi yer almaktadır.

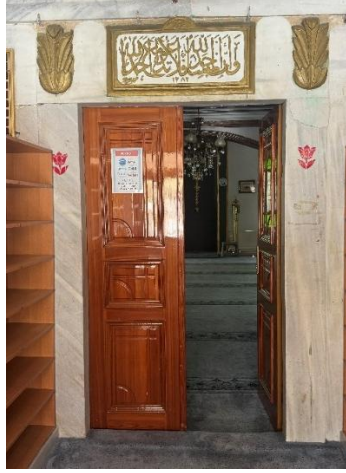
**Görsel 21.** Caminin cümle kapısı

Cümle kapısı üzerinde, daha önce de belirtildiği üzere, önemli bir ayet kitabesi yer almaktadır. Kitabenin iki yanına simetrik olarak akantus yaprağı motifleri yerleştirilmiştir. Akantus motifleri, yapıya hem görsel zenginlik katmakta hem de kitabeye çevresel bir çerçeve oluşturarak estetik bütünlüğü sağlamaktadır. Bu dekoratif kompozisyonun, mevcut tarihsel verilere dayanarak, 1865 yılında Sultan Abdülaziz döneminde gerçekleştirilen kapsamlı onarım sürecinde oluşturulduğu düşünülmektedir.

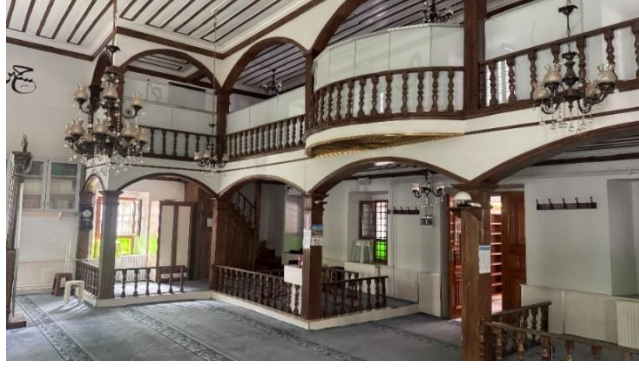
**Görsel 22.** Harimdeki ahşap mahfil

Caminin hariminde, kuzey yönünde “U” biçiminde tasarlanmış, ahşaptan iki katlı bir mahfil katı dikkat çekmektedir. Bu mahfil, yapının iç mekân organizasyonunda önemli bir konumda yer almakta ve hem estetik hem de fonksiyonel açıdan belirgin özellikler sergilemektedir. Mahfili oluşturan yuvarlak kemerler oldukça geniş tutulmuş olup, mekâna ferah ve açık bir görünüm kazandırmaktadır. Bu kemerlerin taşıyıcı unsurları, ahşap malzemeden yapılmış direklerdir ve bu direklerin başlıkları, mimari detaylarda gözlemlenen kademeli bir düzeni yansıtmaktadır. Kademeli başlık dizilimi hem yapısal dayanıklılığı artırmakta hem de görsel bir ritim oluşturarak mahfilin estetik değerini yükseltmektedir. Kemer açıklıkları ise, mahfilin güvenliğini sağlamak ve mekânın sınırlarını belirlemek amacıyla, ahşap korkuluklarla çevrelenmiştir. Bu korkuluklar, aynı zamanda iç mekânda görsel bütünlük sağlayan zarif detaylar olarak işlev görmektedir. Mahfilin üst katında, mihrap hizasına denk gelen bölümün, dışa doğru yarım yuvarlak bir çıkıntı biçiminde düzenlenmiş olması, mimari açıdan dikkat çekici bir özellik olarak ön plana çıkmaktadır. Bu çıkıntı, mahfilin iç mekânda mihrap cephesiyle olan ilişkisinin güçlendirilmesini sağlamakta ve yapıya üç boyutlu bir derinlik kazandırmaktadır.

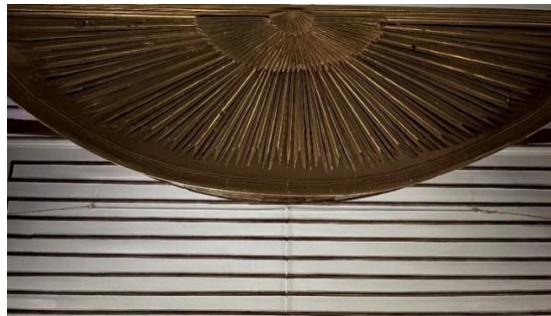
**Görsel 23.** Ahşap mahfilden detay

Mahfil katının mihrap hizasında dışa doğru taşkın olarak düzenlenmiş bölümünün alt tavanında, mimari açıdan dikkat çekici bir süsleme kompozisyonu yer almaktadır. Bu alanda, yaldızlı ahşaptan yarım bırakılmış elips formu gözlemlenmektedir. Yarım elips formunun tasarımı, sadece geometrik bir tercih olmanın ötesinde, üst kat mahfilin altında oluşan hacmi estetik biçimde tanımlayan önemli bir öğedir.

Elips formunun etrafı, ışınsal düzenlemeler ile kuşatılmış olup bu düzenlemeler, merkezden dışa doğru açılan çizgilerle kompozisyona dinamik bir karakter kazandırmaktadır. Işınsal süsleme şeması, 19. yüzyıl Osmanlı mimarisinde sıkça karşılaşılan bir motif düzenlemesidir. Bu bezeme anlayışı, özellikle geç dönem Osmanlı yapılarında, geleneksel öğeler ile dönemin Avrupa etkisindeki estetik anlayışlarının harmanlandığı yaklaşımların bir göstergesi olarak değerlendirilebilir.

Ahşap mahfil ile söz konusu kompozisyon, 1865 yılı onarımı sırasında yapıya eklenmiş olmalıdır. Bu tarih, caminin genel onarım süreciyle uyumlu olup, yapının iç mekânında görülen diğer geç dönem müdahaleleriyle biçimsel ve üslupsal paralellik göstermektedir. Bu mimari detay, sadece bir süsleme unsuru olmanın ötesinde, yapıdaki tarihsel katmanlaşmayı ve dönemsal estetik dönüşümleri gözler önüne sermektedir.

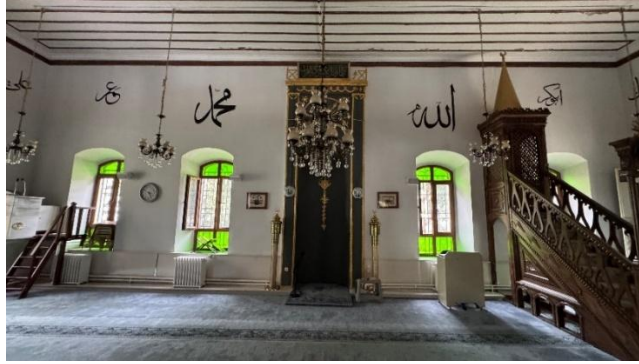
**Görsel 24.** Harimde kible cephesi

Harimin kible cephesi merkezinde mihrap nişi yer almaktadır. Mihrabın sağında ahşaptan minber, sol köşede ise mermerden vaaz kürsüsü bulunmaktadır.

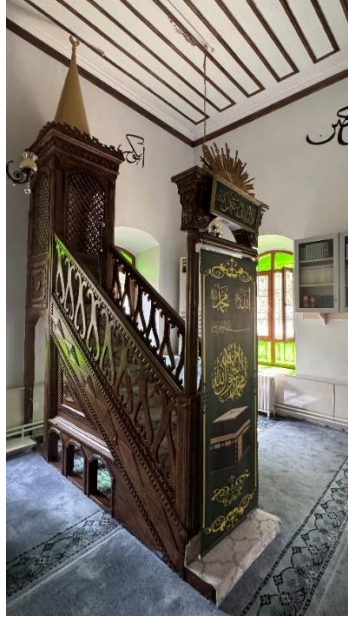
**Görsel 26.** Caminin ahşap minberi

Mihrabın sağında konumlanan ahşap minber, Osmanlı cami mimarisine özgü estetik anlayışı ve zanaatkârlık geleneğini yansıtan önemli iç mekân öğelerinden biridir. Söz konusu minberin özellikle korkuluk bölümü, dikkat çekici süsleme düzenlemeleriyle bezenmiştir. Korkuluklar, simetrik bir anlayışla tasarlanmış olup, kıvrımlı hatlardan oluşan zarif bir süsleme repertuarı sergilemektedir. Bu kıvrımlı hatlar hem hareketli bir görsellik sunmakta hem de yüzeyde ritmik bir akışkanlık oluşturarak minberin hacmini daha dinamik hale getirmektedir. Minberin köşk kısmı, kafesli bir düzende inşa edilmiştir. Bu bölümde kullanılan ahşap işçiliği, ince ve özenli detaylarıyla, minberin sanatsal değerini artırmaktadır.

Minberin süpürgelik kısmında, yüzeye açılmış olan küçük kemerli bölümler yer almaktadır. Bu kemerli açıklıklar, yalnızca dekoratif bir işlev görmekle kalmayıp aynı zamanda yapının dikey yüzeyine ritim kazandıran bir düzenleme unsuru olarak da değerlendirilebilir. Bu tür küçük kemerli süslemeler, Osmanlı klasik döneminde başlayıp, 19. yüzyılda daha yoğun biçimde uygulanan bir motif geleneğinin devamı niteliğindedir.

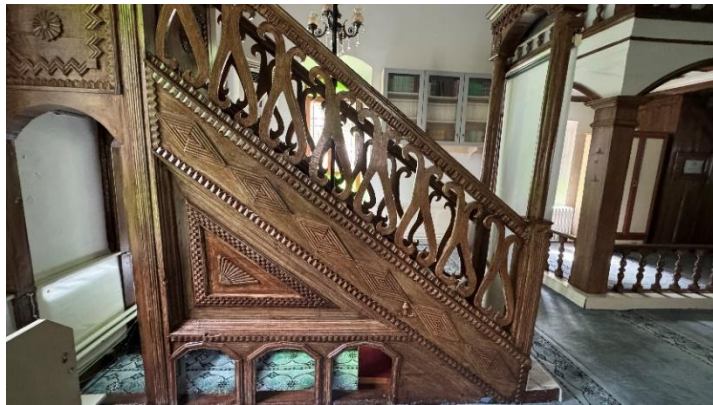
**Görsel 27.** Minberden detay

Minberin aynalık bölümünde ise, estetik bakımdan dikkat çekici bir unsur olarak yelpaze biçimli motifler görülmektedir. Bu motifler, genellikle yukarı doğru genişleyen formlarıyla ışık ve hareketi simgeleyen süslemelerdir. Minberin üst bölümünde ise, Osmanlı ahşap işçiliğinde sıkça tercih edilen baklava dilimi desenlerinden oluşan bir kompozisyon bulunmaktadır. Bu desenler, geometrik süsleme geleneği içinde yer almakta olup, düz yüzeylerde hacimsel bir derinlik etkisi yaratma amacıyla uygulanmaktadır.

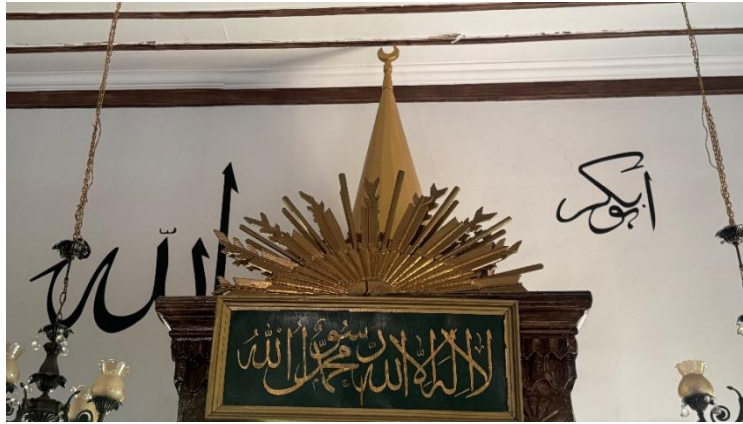
**Görsel 28.** Minberin kapısındaki kompozisyon

Minberin kapısı üzerinde, İslam inancının temelini oluşturan ve tevhid inancını ifade eden Kelime-i Tevhid yer almaktadır. Kapının tepeliğinde, yaldızlanmış elips formda tasarlanmış bir kompozisyon vardır. Minberin sanatsal süslemesinin mihrap ve mahfil gibi diğer yapı unsurlarıyla bütüncül bir estetik anlayış içerisinde ele alındığını göstermektedir.

Elips formun çevresini saran ışınsal düzenleme, daha önce mihrap kavsarasında ve mahfilin çıkıntılı bölümünün alt yüzeyinde gözlemlenen süsleme kompozisyonlarıyla büyük ölçüde benzerlik göstermektedir. Bu ışınsal motifler, merkezden dışa yayılan çizgisel formlarıyla hem görsel dinamizm sağlamak hem de metaforik olarak ilahi nurun yayılımı gibi derin anlamlar taşımaktadır.

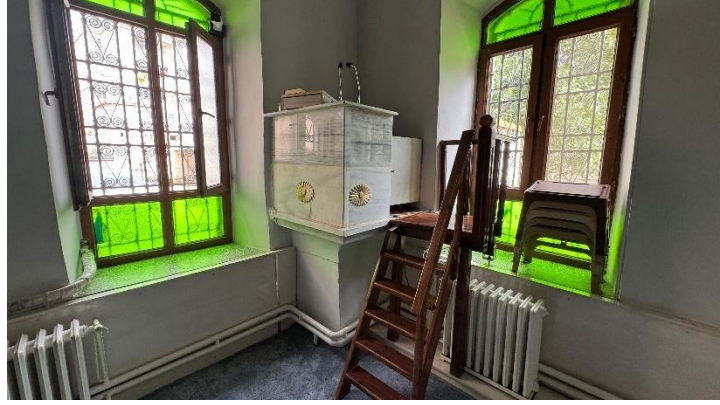
**Görsel 29.** Harimde vaaz kürsüsü

Harimin doğu köşesinde, ibadet mekânında vaaz ve irşat amacıyla kullanılan bir vaaz kürsüsü yer almaktadır. Bu kürsü, mermer malzemeden imal edilmiştir. Kürsüye çıkışı sağlayan merdivenler ahşaptan yapılmıştır.

Kürsünün gövdesini oluşturan mermer levhalardan, özellikle üst kısımda yer alanın orijinal olmadığı ve sonraki bir müdahaleyle değiştirilmiş olabileceği düşünülmektedir. Malzeme ve işçilik farklılıkları, bu bölümün daha yakın bir döneme ait olduğunu göstermektedir. Buna karşılık, alt kısımda yer alan mermer levha, süsleme bakımından daha zengin bir karakter sergilemekte; üzerinde yer alan yaldızlı ve ışınsal düzenlemeye sahip motiflerle dikkat çekmektedir. Söz konusu süsleme özellikleri ve uygulama teknikleri dikkate alındığında, vaaz

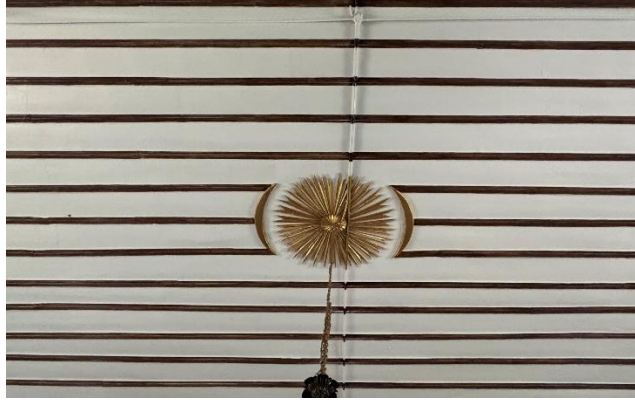
**Görsel 30.** Harimin ahşap tavanından detay

Caminin mimari özellikleri incelendiğinde, yapının ilk inşa döneminden itibaren ahşap tavan örtüsüne sahip olduğu anlaşılmaktadır. 1865 yılında gerçekleştirilen büyük ölçekli onarım çalışmaları sırasında, bu tavanın da özgün karakterine uygun şekilde yeniden ahşap malzeme ile tamir edildiği anlaşılmaktadır. Ahşap tavanın en dikkat çekici bölümü, tavan göbeğinde yer alan süsleme kompozisyonudur. Göbek kısmında, merkezde konumlandırılmış bir elips formunun çevresini saran ışınsal düzenlemeye sahip bir motif dizisi bulunmaktadır. Bu ışınsal düzenleme, yapıdaki diğer mimari elemanlarda gözlemlenen süsleme anlayışıyla stilistik bir uyum içindedir. Işınsal form, merkezden çevreye yayılan çizgisel organizasyonuyla hem mekâna dinamik bir görsellik kazandırmakta hem de ilahi nura gönderme yapan sembolik bir anlam taşımaktadır.

Tavan göbeğindeki ışınsal düzenlemenin her iki yanına, simetrik biçimde yerleştirilmiş hilal motifleri eşlik etmektedir. Osmanlı mimarisinde hilal motifi, hem İslami kimliğin bir temsili olarak hem de siyasi-simgesel bir öge olarak karşımıza çıkmaktadır. Hilallerin bu yerleşimi, süsleme programının sadece estetik değil, aynı zamanda sembolik bir bütünlük içinde tasarlandığını göstermektedir. Bu dekoratif düzenlemeler, caminin iç mekânındaki diğer bezemelerle birlikte değerlendirildiğinde, 1865 yılı onarım sürecinde uygulandıkları anlaşılmaktadır. Kompozisyon dili, motif repertuarı ve kullanılan teknikler açısından bu döneme özgü üslup özellikleri sergilemektedir.

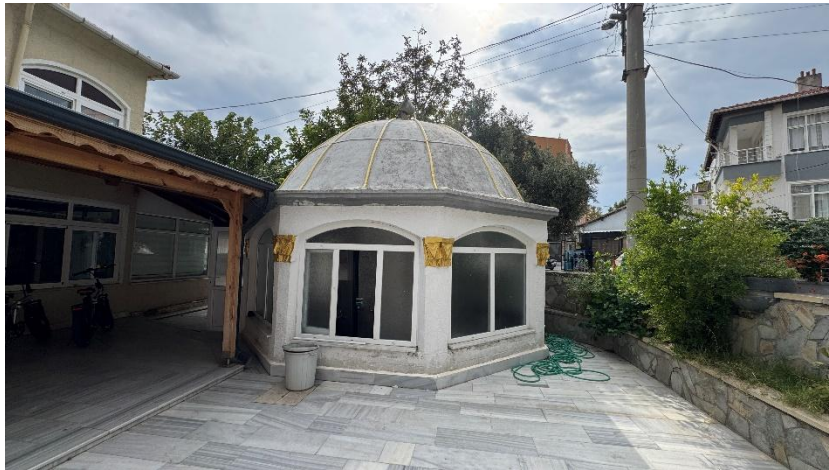
**Görsel 31.** Caminin muhdes şadırvanı

Caminin avlu düzenlemesi içerisinde yer alan şadırvan, mimari form olarak çokgen planlı bir düzende inşa edilmiştir. Ancak bu yapı, caminin özgün yapım sürecine ait olmayıp yakın dönemde gerçekleştirilmiş bir eklentidir. Plan tipi açısından geleneksel Osmanlı şadırvan mimarisine referans verse de kullanılan malzeme, işçilik düzeyi ve biçimsel özellikler itibarıyla herhangi bir sanatsal ya da tarihi değer taşımamaktadır.

Şadırvanın mevcut hali, işlevsel bir ihtiyaca cevap vermek amacıyla yapılmış olmakla birlikte, tarihi cami çevrelerinde sonradan eklenen unsurların özgün doku ile ilişkisi bağlamında değerlendirilmesi gereken bir örnektir. Özellikle üslup, malzeme seçimi ve çevreyle kurduğu görsel ilişki açısından, bu tür yapıların cami külliyesi bütünlüğüne olan etkisi, koruma ilkeleri çerçevesinde tartışmalı hale gelebilmektedir. Bu bağlamda değerlendirildiğinde, şadırvanın mevcut konumu ve kullanım amacı açısından yapının hizmet fonksiyonunu desteklediği söylenebilse de estetik ve tarihi bağlamda yapıya katkı sunan bir unsur olarak değerlendirilmesi mümkün değildir.

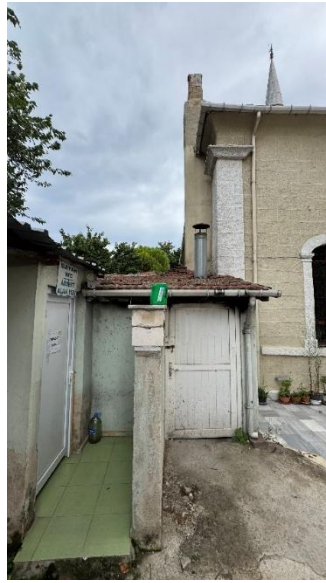
**Görsel 32.** Caminin güneydoğu cephesine bitişik ardiye

Caminin güneydoğu köşesinde, yapıya bitişik bir biçimde inşa edilmiş bir ardiye bölümü yer almaktadır. Bu mekân, özgün yapıdan farklı olarak yardımcı işlev üstlenen bir eklenti niteliği taşımaktadır. Ardiye, günümüzde caminin modern ihtiyaçlarına cevap verecek şekilde teknik donanım amacıyla düzenlenmiş, özellikle ısıtma sisteminin bir parçası olarak kombi cihazının yerleştirildiği bir alan haline getirilmiştir. Söz konusu müdahale, yapının çağdaş kullanım gereksinimlerine uyarlanması çerçevesinde değerlendirilmekte olup, tarihi camilerde sıklıkla karşılaşılan işlevsel uyarlama örneklerinden biri olarak görülebilir.

Ardiyeye bitişik olarak konumlandırılan bir diğer yapı ise, kadın cemaatin kullanımına tahsis edilmiş bir abdesthane bölümüdür.

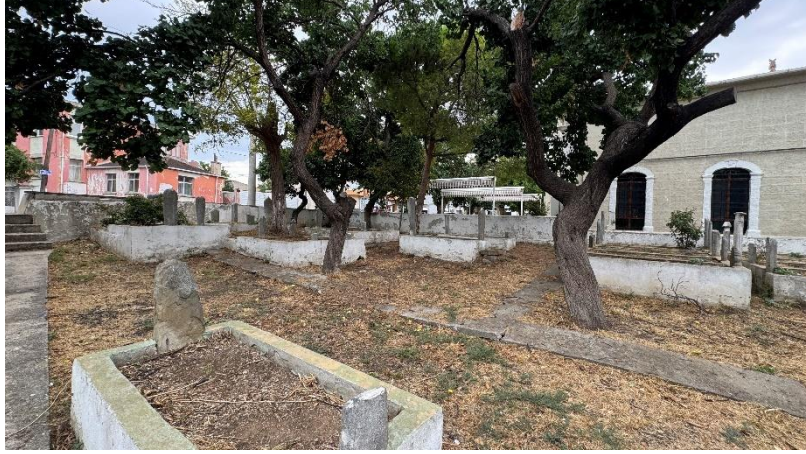
**Görsel 33.** Caminin kuzeyindeki hazire

Camii'nin güney yönünde, Osmanlı dönemine özgü geleneksel cami yerleşim anlayışına uygun olarak konumlandırılmış bir hazire bulunmaktadır. Söz konusu hazire, caminin tarihsel ve kültürel bağlamını destekleyen önemli bir açık hava unsuru olup, yaklaşık 50 adet Osmanlı dönemine ait mezar ve mezar taşına ev sahipliği yapmaktadır. Bu mezar taşları, yalnızca bireysel definlerin değil, aynı zamanda bölgenin sosyo-kültürel tarihi, dönemin sanat anlayışı ve taş işçiliği açısından da önemli birer belge niteliği taşımaktadır.

Hazirede yer alan mezar taşları, içerdiği kitabeler, unvanlar, lakaplar ve süsleme motifleri aracılığıyla, başta caminin tarihsel işlevi olmak üzere, Marmaraereğlisi'nin yerel tarihi ile Tekirdağ bölgesinin Osmanlı dönemine ait sosyal yapısı hakkında da değerli bilgiler sunmaktadır. Bu taşlar, aynı zamanda epigrafi, ikonografi ve Osmanlı mezar taşı sanatı açısından incelenmeye değer örneklerdir. Ancak yapılan saha gözlemleri bu hazirenin ne yazık ki oldukça tahrip olmuş bir durumda olduğunu göstermektedir. Pek çok mezar taşının kırıldığı,

bazı örneklerin ise zamanla toprak seviyesinin altında kalarak görünürliğini kaybettiği tespit edilmiştir. Ayrıca bazı kitabelerin yüzeylerinin, doğal etkenler veya insan kaynaklı müdahaleler nedeniyle okunamayacak ölçüde aşındığı ve silindiği gözlemlenmiştir. Bu durum, taşların korunması ve kayıt altına alınması sürecinde geç kalındığını ortaya koymakta; dolayısıyla hem belgeleme hem de koruma uygulamaları açısından ciddi bir eksikliğe işaret etmektedir.

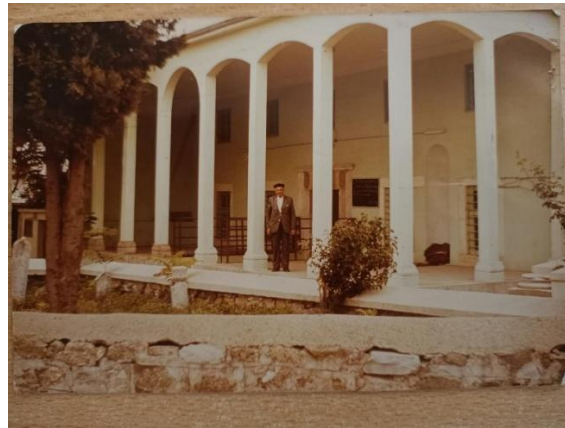
**Görsel 34.** Son cemaat mahallinin önündeki küçük hazire

Yukarıda değinilen hazireye ek olarak, son cemaat mahallinin önünde de küçük bir hazirenin bulunduğu, eski fotoğraflar aracılığıyla izlenebilmektedir. Küçük bir hazire olduğu düşünülen bu alan günümüze ulaşamamıştır. Söz konusu hazirenin, muhtemelen 1987 yılında gerçekleştirilen müdahale sırasında kaldırıldığı; buradaki mezarların ise caminin güneyinde yer alan hazireye taşındığı söylenebilir.

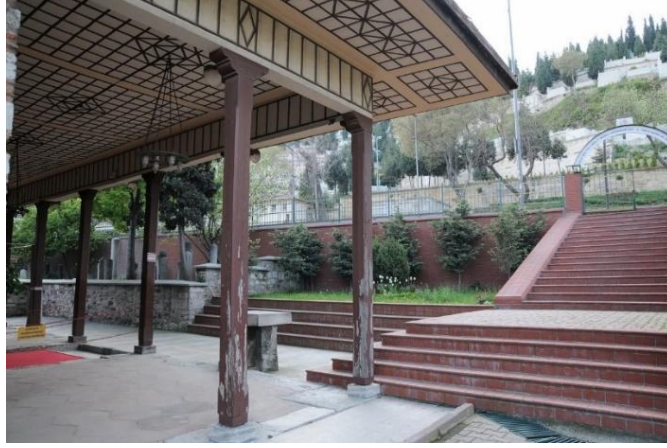
**Görsel 36.** Şah Sultan Camii'nin günümüze ulaşamayan sakıfları  
(Kaynak: Eyüpsultan Belediyesi Arşivi)

Yavuz Sultan Selim'in kızı Şah Sultan adına Eyüpsultan'da Mimar Sinan tarafından 1555 yılında inşa edilen Şah Sultan Camii de özgününde ahşaptan sakıflı bir son cemaat mahalline sahip bir yapıydı. Ancak son yıllarda gerçekleştirilen müdahaleler sonucunda sakıflı son cemaat mahalli günümüze ulaşamamıştır. Buna karşın, söz konusu ahşap sakıfların varlığı eski tarihli fotoğraflar aracılığıyla takip edilebilir.

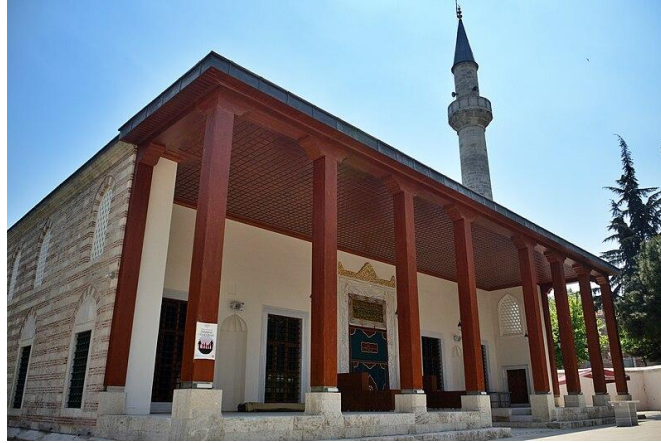
**Görsel 37.** Ferruh Kethüda Camii'nin sakıflı son cemaat mahalli

Mimar Sinan tarafından 1562 yılında inşa edilen Ferruh Kethüda Camii, özgün halinde ahşaptan sakıflı bir son cemaat mahalline sahip olduğu düşünülmektedir (Tanman, 1994, s. 295). Ancak 1990'lı yıllarda gerçekleştirilen bilinçsiz müdahaleler sonucunda, son cemaat yeri betonarme bir sistem üzeri taş ve tuğla taklidi malzemeyle kaplanarak yeniden düzenlenmiştir. Son yıllarda yapılan restorasyon çalışmalarında ise son cemaat mahalli, ahşaptan sakıflı bir sistemle yeniden inşa edilmiştir.

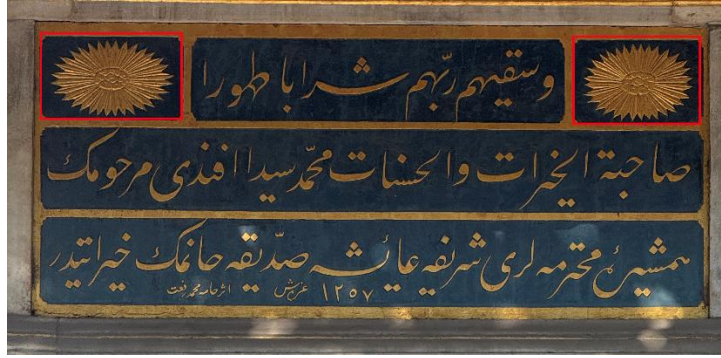
**Görsel 40.** Kirazlı Mescit Çeşmesi'nin kitabesi

Süleymaniye'de yer alan Kirazlı Mescit Çeşmesi'nin 1841 tarihli kitabesinin köşelerinde de ışınsal düzenlemeye rastlanmakta olup, bu durum söz konusu bezeme anlayışının kullanım alanı çeşitliliğini ortaya koymaktadır.

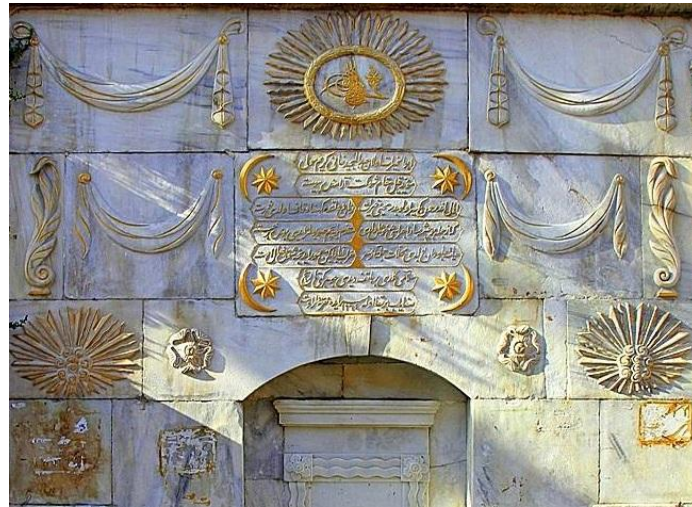
**Görsel 41.** Canfeda Kadın ve Hazinekar Şevkinihal Usta Çeşmesi'nin cephesi

1780 yılında inşa edilen ve 1847-1848 yıllarında onarım gören Canfeda Kadın ve Hazinekar Şevkinihal Usta Çeşmesi'nde, tuğranın çevresinde ışınsal bir düzenleme yer almaktadır. Benzer şekilde, ayna taşının her iki yanında da ışınsal düzenlemeler görülmektedir (Yavaş, 1994, ss.383-384).
