# İSTANBUL MUHSİNZADE HANI ÜZERİNE BİR RESTİTÜSYON DENEMESİ

## A RESTITUTION TRIAL ON MUHSİNZADE KHAN AT ISTANBUL

**Bozkurt ERSOY\***

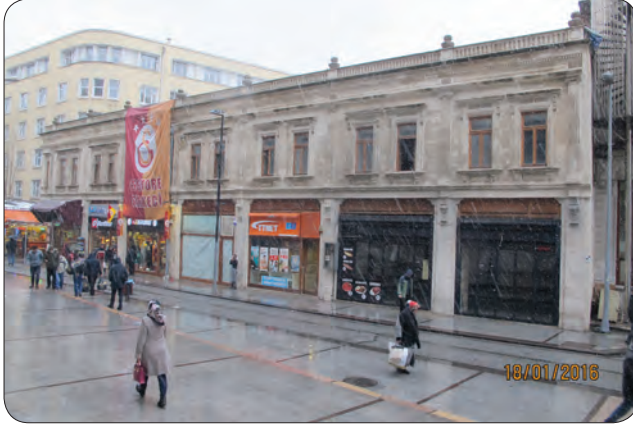
Fotoğraf 1 - Muhsinzade Hanı batı cephesi / Muhsinzade Khan west facade (B. Ersoy arşivi)

İstanbul ili, Fatih (Eminönü) ilçesi, Hobyar Mahallesi'nde, güneyden eski adıyla Meydancık Caddesi bugünkü adıyla Büyük Postane Caddesi, batıdan Hamidiye Türbesi Sokak, doğudan Mimar Vedat Caddesi, kuzeyden ise bitişik nizam parsellerle çevrili yapı<sup>1</sup> günümüzde dıştan iki katlı (Foto. 1), içte yer alan avlu kanatları açısından üç katlı (Foto. 2) bir görünüm sergilemektedir.

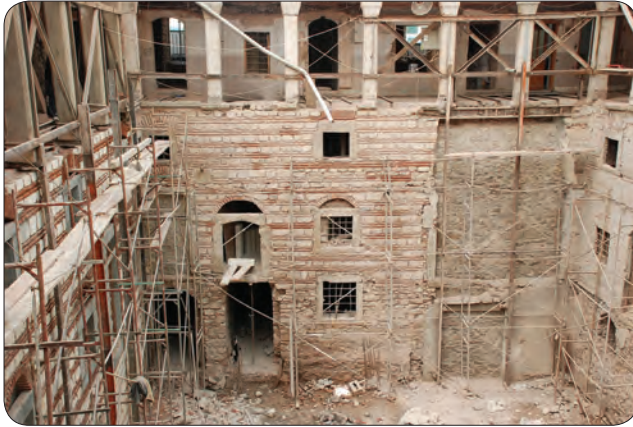
Fotoğraf 2 - Muhsinzade Hanı, avludan görünüş (2009) / Muhsinzade Khan courtyard view (IV Numaralı Kültür Varlıklarını Koruma Bölge Kurulu Arşivi)

Bugünkü haliyle avlu kanatlarının üç katlı görüntüsü yukarıda da ifade edildiği gibi avlu kotunun, depoların zemin kotuna yani avlu döşemesinin kaldırılarak zemin kotunun bodrum kat döşeme kotuna indirilmesinden kaynaklanmıştır. Eğer bodrum katı ve bu hacimde bulunan depolar gözardı edilirse, Muhsinzade Hanı'nın özgün durumunun İzmir Mirkelamoğlu Hanı (Foto.3)<sup>7</sup>, Merzifon Taş Han (Foto. 4)<sup>8</sup> ve Manisa Yeni Han'da (Foto. 5)<sup>9</sup> olduğu gibi zemin katı revaksız, üst katı revaklı, tek avlulu bir han şeklinde inşa edildiğini söylemek mümkündür. Osmanlı şehir içi hanlarına bakıldığında<sup>10</sup> alt katı revaksız örneklerde avluya açılan odaların gerisinde, genellikle cephelere açılan eyvan şeklinde dükkan mekanlarının bulunduğu görülmektedir<sup>11</sup>. Muhsinzade Hanı'nda kuzey ve doğu kanatların kapalı yani bitişik nizam tasarlanmış olması, bu kanatlarda dışa açılan dükkan mekanları olasılığını ortadan kaldırmaktadır. Dolayısıyla söz konusu mekanlar sadece avluya kapı ve pencerelerle açılmış ve büyük olasılıkla bu mekanlardan kuzey kanatta bulunan 3'ü plan açısından orijinal boyutunu günümüze kadar korumuştur<sup>12</sup>. Doğü kanatta ise ara duvarı kısmen günümüze gelebilmiş 2 mekan ile batı kanatta avluya cephe veren 2 mekan yer almaktadır.

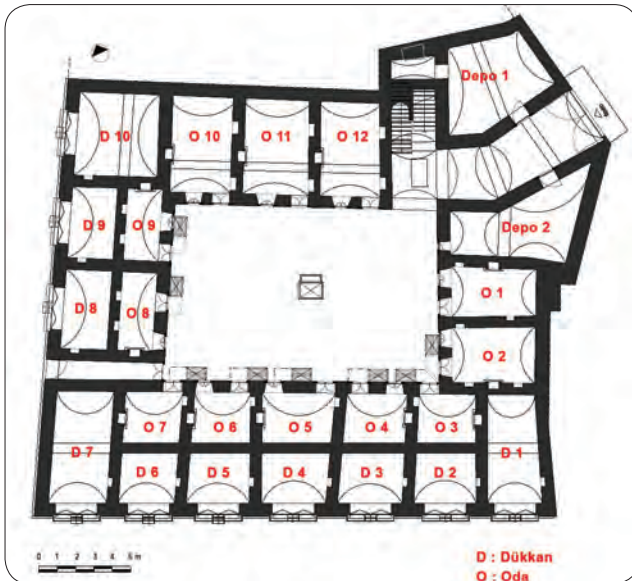
Şekil 3 - Muhsinzade Hanı, zemin kat restitüsyon / Muhsinzade Khan, groundfloor, restitution

Bu mekanlardan batı kanatta bulunan hacimlerin her birinin genel han mimarisinde görüldüğü gibi biri avluya, diğeri dış cepheye açılan ikişer mekan şeklinde tasarlanmış olması gerekir. Bilindiği gibi yapının vakfiyesinde alt katta 12 oda bulunduğu söylenmektedir. Bu bilgiden hareketle avlunun güney kanadında 5 oda bulunması gerektiğinden avlu cephesinde günümüze gelen kapı ve pencereler göz önüne alınarak restitüsyon planında 5 oda yerleştirilmiştir. Bu 5 odanın gerisinde yer alması gereken 5 dükkan mekanı ile batı kanatta yer alan 2 dükkan mekanı dışında kalan kuzeybatı, güneybatı ve güneydoğu köşelerdeki birer dükkan mekanı ile toplam dükkan sayısı 10'a ulaşmaktadır. Bu durumda vakfiyede verilen dükkan sayısı yakalanmaktadır (Bk. Şek. 1, 3). Ayrıca, bahsi geçen dükkan cephelerinin sokağa eyvan şeklinde açılması gerekir<sup>13</sup>.

Restitüsyon planında sorun olduğu düşünülebilecek tek yer batı cephede yer alan tali giriş açıklığıdır. Rölöve planındaki duvarlarla çakıştırılarak restitüsyona işlenen D8 ve O8 numaralı mekanların güney duvarları ile D1 numaralı dükkanla simetrik olması gerektiği düşünülen D7 numaralı dükkan ile O7 numaralı odanın kuzey duvarları arasında dar bir koridor oluşmuştur (Bk. Şek. 3). Bu koridor da büyük olasılıkla tali giriş açıklığı olmalıdır<sup>15</sup>.

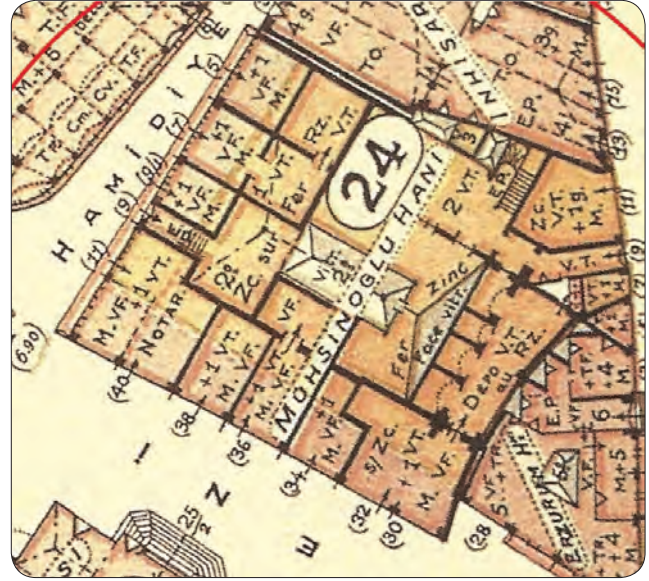
Şekil 8 - Pervititch haritası / *Pervititch map* (1945)

Her ne kadar 1945 yılında Jacques Pervititch tarafından hazırlanan haritada (Şek. 8) aynı cephede bir tali giriş işaretlenmişse de konumlandırması, avlu batı kanadındaki iki mekandan güneyde bulunan mekan içinde kalmaktadır

Pervititch'in 1945 tarihli haritası da yapının bu büyük onarım sonrasını yansıtmaktadır. Zemin katta avluya bakan odalar ile bu odaların gerisinde yer alan dükkanları ayıran perde duvarlar kaldırılarak tek mekan haline getirilmiş; ayrıca özellikle güneydoğu ve güneybatı köşelerde yer alan dükkan ve odalar ile avlunun doğu kanadındaki odalar ara duvarları yıkılarak birleştirilmiştir. Bu tadilatlar sırasında batı kanatta yer alan özgün yapıya ait tali giriş açıklığı hemen güneyindeki mekana dahil edilmiştir. Ancak yine aynı cephede ihtiyaç duyulan giriş, kuzeyde bulunan dükkan mekanının giriş koridoruna dönüştürülmesi ile elde edilmiştir. Pervititch haritasında bu giriş açıklığının avlu tarafında merdivenlerin görünmesi ise avlu kotunun bu dönemde bodrum kat zemin kotuna indirildiğini ve yeni oluşan avluya merdivenlerle iniş sağlandığını göstermektedir. Avlu kotunun değişmesi mekanlara avlu aracılığıyla sağlanan ulaşımın da değişmesine neden olmuştur. Avlunun güney ve batı kanadında kalan mekanlarına giriş caddeden sağlanırken, kuzey ve doğu kanadında yer alan odaların avluyla irtibatlarının kesilmesi nedeniyle, kuzey kanattaki odalar içten birer kapı ile ilişkilendirilerek bu mekanlara giriş üst kata çıkış merdivenlerinin önündeki sahanlığa bakan duvarda açılan bir kapı ile sağlanmıştır. Avlunun doğu kanadındaki mekanların ise ara duvarları yıkılarak

Ayrıca, Pervititch haritasında avlunun, zemin kat seviyesinde, volta veya betonarme döşeme yapılmak suretiyle kapatıldığı, yoldan düz ayak giriş sağlandığı ve avlu üzerinde yeni mekanlar oluşturulduğu; avlu üstünün ise eski fotoğraflarından (Foto. 11) anlaşıldığı gibi saçak seviyesinde çelik kullanılmak şartıyla dört yöne eğimli cam çatı ile kapatıldığı da tespit edilmektedir.

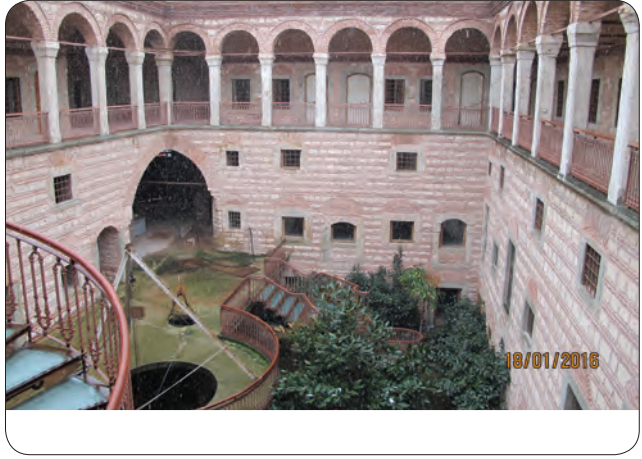
Fotoğraf 6 - Muhsinzade Hanı üst kat revakları / Muhsinzade Khan first floor arcades

1772 tarihli vakfiyeden bugün itibarıyla 1. kat seviyesinde olan ama özgün yapıda zemin ya da giriş katı olarak tespit ettiğimiz alanda toplam 22 oda olduğu anlaşılmaktadır (Foto. 6). Restitüsyon planı da buna göre düzenlenmişti (Şek. 11). Yapının bugünkü rölövesinde de 22 oda bulunmakla birlikte özellikle kuzeydoğuda yer alan mekanlar karmaşık bir plan sunmaktadır (Şek. 12). Ayrıca hana girişin bulunduğu zemin kattaki koridor ve bu koridorun iki yanında yer alan mekan duvarlarının üst kat duvarlarıyla çakışmaması nedeniyle restitüsyonda bu duvarların çakışması sağlanmıştır. Restitüsyon çiziminde görüleceği gibi alt kat koridoru üst kata aynen yansıtılmış ve bir eyvan şeklinde revaka açılan bu koridorun iki

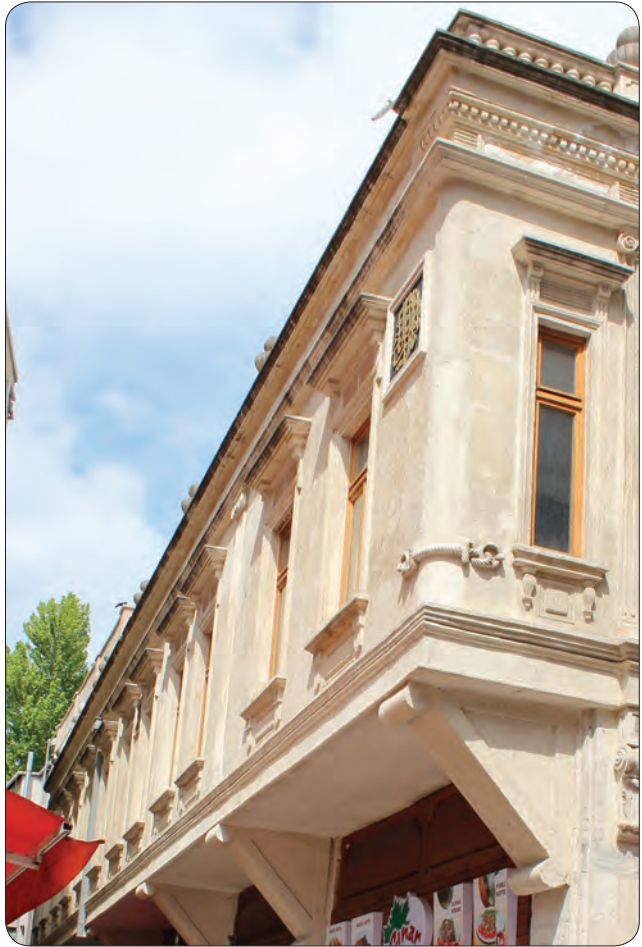
Fotoğraf 7 - Muhsinzade Hanı, batı cephe / Muhsinzade Khan west facade

cephe boyunca devam eden bir çıkma bulunmamaktadır. Dolayısıyla yapılan restitüsyonda, aynı kanat üzerinde görülen mekanlar, özgününde çıkmanın bulunmaması gerektiği düşüncesiyle, kare planlı olarak verilmiştir (Bk. Şek. 11-12, Foto. 7).

Kesme taş malzeme ve yatay silmelere ayrılmış güney, batı ve kuzeydoğu cephelerindeki pencere ve kapı düzenleri, kat silmeleri, çatı frizi, konsol ve parapeti tamamen, özellikle 19. yüzyıl sonu 20. yüzyıl başlarında İstanbul'da yoğun kullanım alanı bulan Barok ve Ampir üslubunu yansıtmaktadır. Bu nedenle yapı sokak cephelerinin depremden sonra tamamen yıkıldığı ve yenilendiği anlaşılmakta; birinci katın Hamidiye Türbesi Sokağına bakan cephesinin bir çıkma şeklinde inşa edildiği görülmektedir (Bk. Foto. 7).

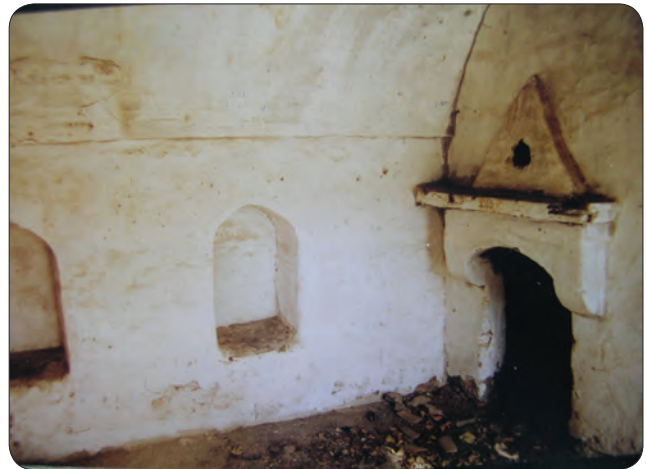
Fotoğraf 8 - Menemen, Taş Han ocak / Taş Khan fireplace (B. Ersoy Arşivi'nden)

<sup>20</sup> Orijinal ocak görüntüleri için bk. Menemen Taş Han (Foto. 8), Tokat Taş Han (Voyvoda Hanı) (Foto. 9).

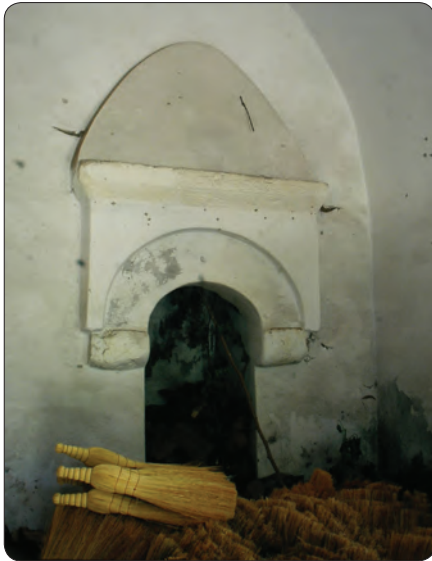
Fotoğraf 9 - Tokat, Taş Han (Voyvoda Hanı) Ocak / *Taş Khan (Voyvod Khan) Fireplace (B. Ersoy Arşivi'nden)*

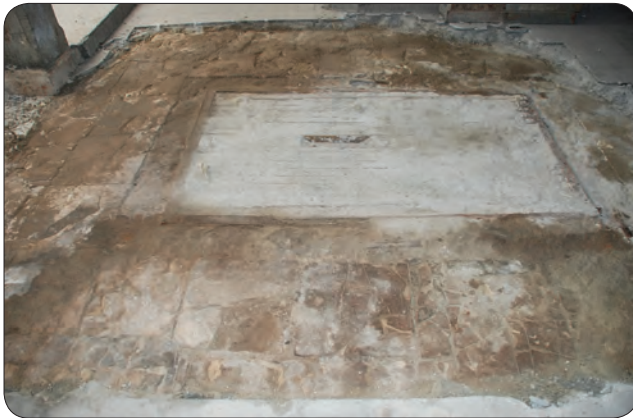
Fotoğraf 10 - Muhsinzade Hanı revak döşemesi / *Muhsinzade Khan arcade pavement (İstanbul IV.numaralı Kültür Varlıklarını Koruma Bölge Kurulu arşivi)*

Revak korkulukları ise inşa edildiği dönem uygulamalarından hareketle taş parapet şeklinde düşünülmesi gerekir<sup>22</sup>. Revaklarda 2009 onarımında ortaya çıkartılan malta taşı döşeme avluda da kullanılmış olmalıdır (Foto. 10). Şehir içi hanlarının bir kamu alanı olduğu ve gün boyu yaşamın revaklarda ve özellikle avluda gerçekleşmesi taş döşeme kullanımının kaçınılmaz olduğunun göstergesidir.

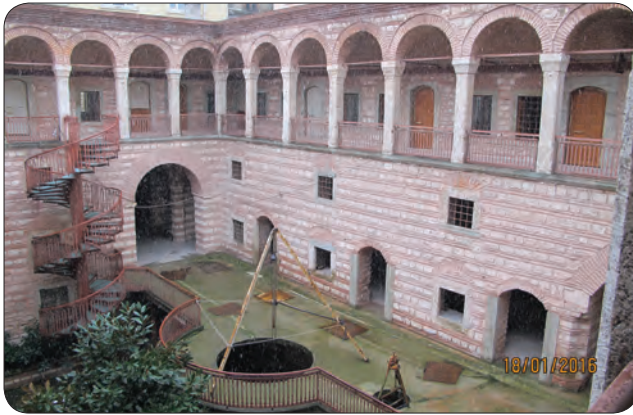
Fotoğraf 12 - Muhsinzade Hanı revak döşemesi / *Muhsinzade Khan arcade pavement (IV.numaralı Kültür Varlıklarını Koruma Bölge Kurulu arşivi)*
