Tsunami Afeti Sonrası Yapısal ve Yapısal Olmayan Önlemler ve Farkındalık Çalışmaları: Japonya Örneği

Structural and Non-Structural Countermeasures and Awareness Studies After the Tsunami Disaster: Case of Japan

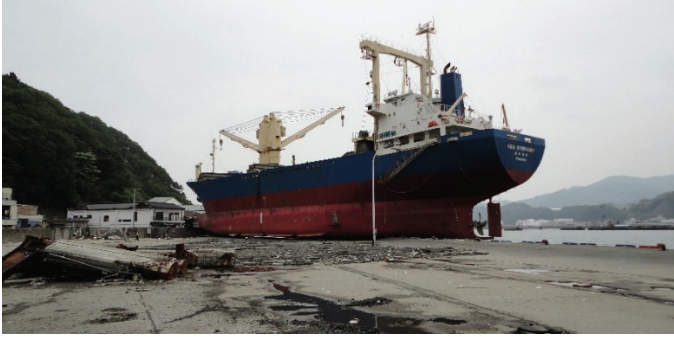
Fotoğraf 1. Afetin Hemen Ardından Kamaishi Limanı (Tarih: Haziran, 2011)

Saha araştırmaları sırasında gezilen şehirlerden Kamaishi ve Ofunato'da bulunan limanları koruyan benzer yapısal özelliklere sahip keson tipi tsunami dalgakıranları 2011 Tsunamisi sırasında yıkılmışlardır. Arikawa vd. [33] tarafından Kamaishi dalgakıranının yıkılma mekanizması incelenmiş, dalgakıranın üzerinden aşan sürekli akımın yarattığı su seviyesi farkı sebebiyle oluşan basınç kuvveti farkı ve bununla birlikte dalgakıranın üzerinden aşan sürekli akım ile dalgakıran keson blokları arasındaki 50'şer cm'lik aralıktan geçen şiddetli akıntının dalgakıranın liman tarafındaki taş dolgu temelde yarattığı oyulma dalgakıranın kaymasına ve devrilmesine yol açmıştır. Kamaishi dalgakıranının tsunami etkisi ile yıkılmasının ardından, Kamaishi limanında ciddi oranda hasar oluşmuştur (Fotoğraf 1). Afetin ardından yeni dalgakıran inşasına başlanmış ve yeni dalgakıran 2016 yılında

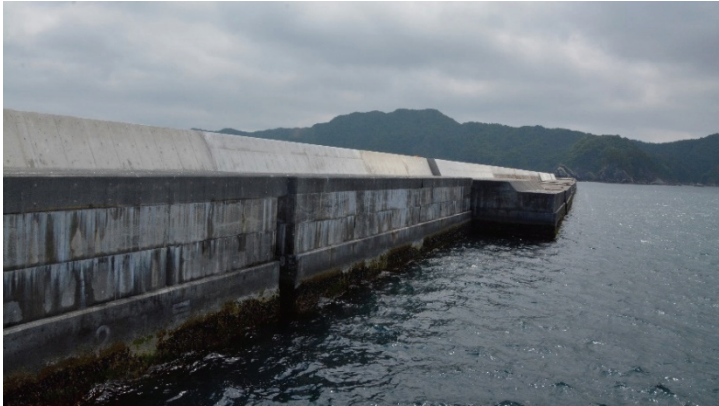
Fotoğraf 2. Yeniden İnşa Edilen Kamaishi Dalgakıranı (Tarih: Haziran, 2016)

tamamlanmıştır (Fotoğraf 2). Keson tip olarak inşa edilen yeni dalgakıran eskisi ile benzer yerde olacak şekilde 990 m ve 670 m uzunluklarında iki dalgakırandan oluşmaktadır. Dalgakıranlar arası boşluk 300 m'dir. Yıkılmış olan dalgakırandan farklı olarak yeni dalgakırandaki deniz tabanı üzerindeki dolgu malzemesi (yaklaşık 30 m kalınlığında taş ağırlığı 30-800 kg arası taş dolgu) üzerine keson bloklar yerleştirilmeden önce yaklaşık 10 m kalınlığında taş ağırlığı 800-1000 kg arası olan daha dayanımlı büyük dolgu malzemesi kullanılmıştır. Kamaishi dalgakıranı 63 metre su derinliğinde inşa edilmesi sebebiyle dünyanın en derin dalgakıranı olma özelliğine sahiptir. Kamaishi dalgakıranının koy girişinde yer alması tsunami dalgalarının kıyıya yaklaşık 6 dakika daha geç gelmesini sağlamakta ve böylece yöre halkına kıyıda uzaklaşmak ve tsunami kaçış tepelerine yönelmek için zaman kazandırmaktadır. Fakat öte yandan dalgakıranların varlığının köşe noktalarda enerji birikimleri sebebiyle karada bazı bölgelerde daha yüksek dalga hızlarına yol açtığı da sayısal modellemelerle ispatlanmıştır [34]. Dalgakıranın gerek tsunami gerekse fırtına dalgalarından koruduğu liman bölgesinde oldukça yüksek miktarlarda yük elleçlenmektedir. Aynı zamanda limanın güneyinde petrol depolama tesisi de bulunmaktadır. Limanda genel olarak çelik, kum taşı, kömür, petrol ürünleri, yem ve mısır ürünleri yüklenip boşaltılmaktadır ve sadece 2015 yılı içinde toplam 2.1 milyon ton civarında yük işleme alınmıştır.

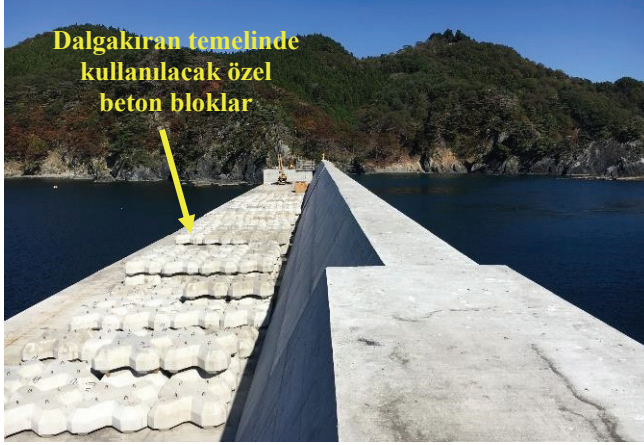
Fotoğraf 3. Yeniden İnşa Edilen Ofunato Dalgakıranı (Tarih: Ekim, 2016)

Kamaishi dalgakıranı ile benzeri yapıdaki Ofunato dalgakıranı da Kamaishi dalgakıranı ile aynı şekilde yıkılmıştır. Bölgedeki en önemli çimento üretim merkezi ve uğrak bir konteyner limanı olan Ofunato limanının yeniden düzenleme çalışmaları sırasında dalgakıranların tekrar inşa edilmesine karar verilmiştir. Ofunato limanına Ekim 2016'da yapılan saha araştırma gezisi sırasında, dalgakıranın büyük oranda yeniden inşa edildiği gözlemlenmiştir (Fotoğraf 3). Afet sonrasında güncellenen tasarımda, dalgakıranın yüksekliğinin 5.1 metreden 11.3 metreye çıkarılması ve dalgakıranın liman tarafındaki taş dolgu temelinin Fotoğraf 3'te gösterilen özel beton bloklar ile yükseltilmesi planlanmıştır. Kullanılacak beton bloklar ile dalgakıranın dalgalara karşı dayanımını artırması ve sürekli dalga aşması sırasında liman tarafında oluşabilecek oyulmaların önüne geçilmesi planlanmaktadır. Ayrıca, kuzey ve güneyde yer alan dalgakıranların arasındaki boşluğa, en büyük konteyner gemilerinin geçebileceği derinlik gözetilerek ters T-bloklar yerleştirilecek ve batık bir dalgakıran inşa edilecektir.

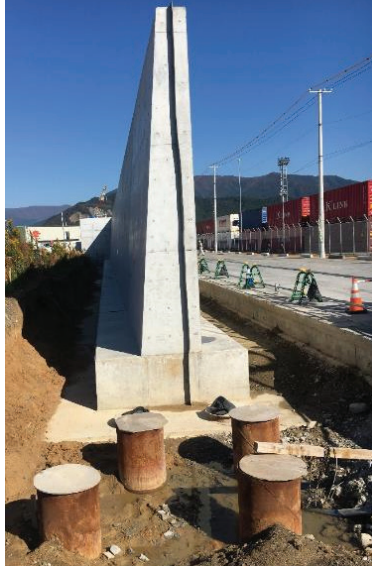
Fotoğraf 4. Ofunato Limanı Kıyı Duvarları Yapımı (Tarih: Ekim, 2016)

Ofunato limanının yavaşma yapıları boyunca kıyı duvarları yapımı Ekim 2016'da yapılan saha araştırmaları sırasında devam etmekteydi (Fotoğraf 4). Bu kıyı duvarları, liman içerisine dalgakıranlar arasında bulunan açıklıktan ve/veya dalgakıranın üzerinden aşarak girebilecek olan dalgaların karada ilerlemesinin azaltılması amacıyla yapılmaktadır. Kıyı duvarlarının, su seviyesi yükselmesine dayanıklı hale gelmesi ve aynı zamanda da ince olmalarını sağlamak amacıyla kazıklı temeller kullanılmıştır. Japonya'da yaygın olarak görülen kıyı duvarlarının bir diğer örneği de Kesennuma şehrinde yer almaktadır. Kesennuma limanı yavaşma yapıları boyunca uzanan bu duvarları benzerlerinden ayıran en önemli özellik, bunların üzerlerinde açılan pencerelerdir (Fotoğraf 5). Bu pencereler, yöre halkının kıyı duvarları ile ilgili deniz-insan ilişkisinin engellenmesinden ileri gelen şikâyetlerini önlemek amacıyla açılmıştır. Fakat, pencerelerin kıyı duvarlarının boyutlarına göre oldukça küçük olması, tahmin edilebileceği gibi bunların işlevsiz olmalarına yol açmıştır.

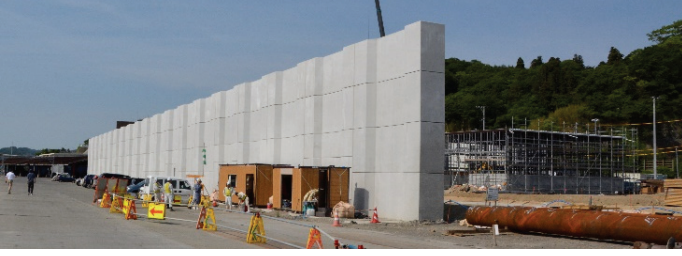
Fotoğraf 6. Miyako Şehri Kıyı Duvarları (Tarih: Haziran, 2016)

Yeniden inşa edilen kıyı duvarı örnekleri Haziran 2016'da gerçekleştirilen saha araştırma gezisinde Miyako ve Yamada şehirlerinde gözlenmiştir. Miyako şehrinde dik yüzeyli kıyı duvarı yaklaşık 8 metre yükseklikte ve tüm kıyı şeridini kapsayacak şekilde inşa edilmektedir (Fotoğraf 6). Burada deniz ile kıyı duvarı arasındaki bölgede sadece balıkçılık faaliyetlerine izin verilirken duvarın arka tarafından itibaren ise kötü yükseltilmiş yollar ve yerleşim yerleri planlanmıştır. Fotoğraf 7'de Miyako şehri kıyı duvarı inşaatının bittikten sonraki durumu illüstrasyon bir çizim ile gösterilmektedir.

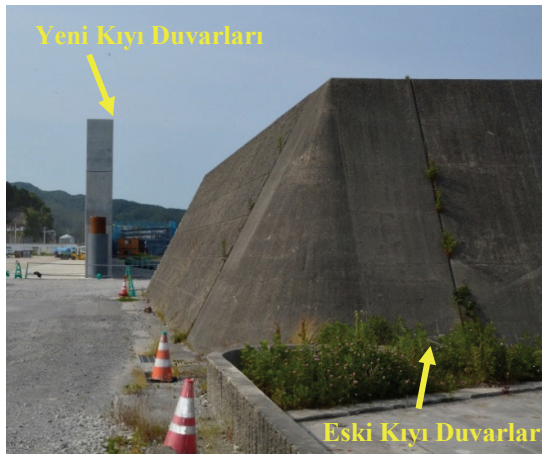
Fotoğraf 8. Yamada Şehri Eski ve Yeni Kıyı Duvarları (Tarih: Haziran, 2016)

Bir benzer örnek de Yamada şehrinde gözlenmiştir. Yamada şehrinde de kıyı duvarı yaklaşık 7 metre yükseklikte inşa edilirken eski duvar gibi yatık yüzeyli değil, yeni teknolojiyle inşa edilen diğer örneklerde olduğu gibi dik yüzeyli olarak inşa edilmektedir (Fotoğraf 8).

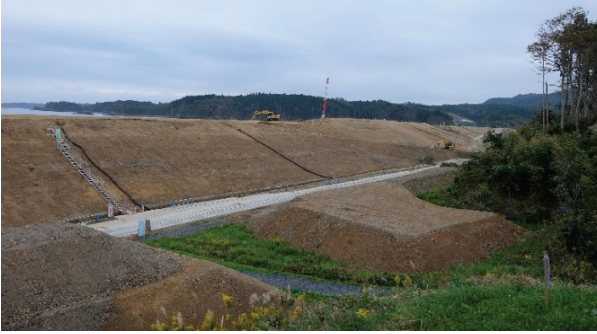
Fotoğraf 9. Koizumi Kıyı Tahkimatı İnşaattı (Tarih: Ekim, 2016)

Ekim 2016'da bölgede yapılan saha araştırmalarında iki farklı noktada yeniden inşa edilen kıyı tahkimatları görülmüştür. Bunlardan ilki, Fotoğraf 9'da verilen Kesenuma yakınlarındaki Koizumi bölgesinde yer alan ve Ekim 2016'da halen yapım aşamasında olan, tamamlandıklarında yüksekliği 14.7 metre olacak olan kıyı tahkimatlarıdır. İkinci kıyı tahkimatı ise Sendai bölgesinde, Sendai havalimanının hemen yakınında yapılan saha araştırmalarında incelenmiştir. Tahkimatın Ekim 2016'da tamamlanmış hali Fotoğraf 10'da sunulmuştur.

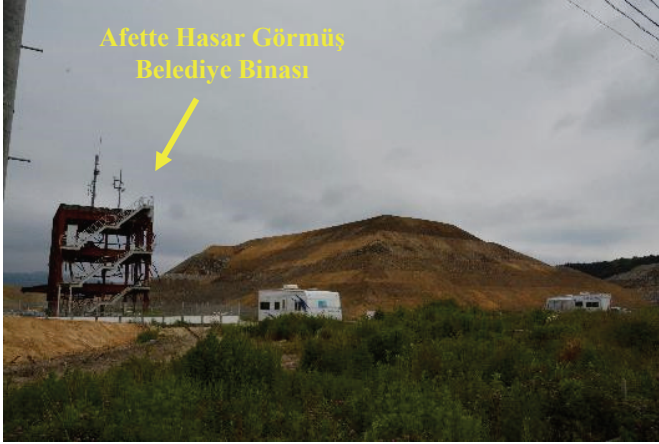
Fotoğraf 11. Kot Yükseltme Çalışmaları, Minamisanriku (Tarih: Haziran, 2016)

2011 Tsunamisi'nin etkisiyle birçok kıyı şehri tümünden veya büyük oranda yıkılmıştır. Bu şehirlerin yeniden yapılması esnasında, tsunami baskın alanları gözetilerek yeni şehir yerleşim planları oluşturulmuştur. Buna göre yer yer kot, yapay dolgu alanları kullanılarak yükseltilmiş, yer yer kıyıda kalan yerleşim birimleri, yüksek yerlere taşınmıştır. Dolgu alanlarla kot yükseltme çalışmaları örnekleri Haziran 2016 saha gezisinde Otsuchi ve Minamisanriku (Fotoğraf 11) şehirlerinde gözlenmiştir. Kademeli şekilde dolgu yapılarak yükselen bu tepelik bölgeler çeşitli ileri zemin etütleri uygulanarak sağlamlaştırılmaktadır. Kıyı tahkimatı art alanında yer alacak kıyı yerleşim yerleri kotu yükseltilmiş bu alanlarda inşa edilecektir. Bu sayede bölge halkının ve yerleşim yerlerinin "İkinci Seviye Tsunamiler" esnasında oluşacak yüksek seviyelerdeki tsunami baskınlarından korunması hedeflenmektedir. Ekim 2016'da bölgeye yapılan saha gezilerinde, yine Minamisanriku şehrinde kot yükseltme çalışmaları gözlemlenmiş (Fotoğraf 12), yeniden yerleşimin gerçekleştirildiği yüksekte yer alan mahalleler ziyaret edilmiştir.

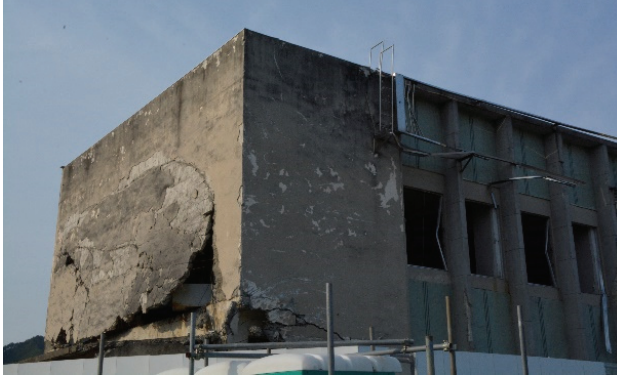
Fotoğraf 13. Hasar Almış Betonarme Yapı, Otsuchi (Tarih: Haziran, 2016)

içinde yer aldığı Miyagi eyaletinde yapılan araştırmalar binaların %29.4'ünün yıkıldığı veya zarar gördüğünü ortaya koymuştur (Fotoğraf 13). Beklenildiği üzere betonarme yapıların ahşap yapılara göre daha az hasar aldığı gözlenmiştir. Öte yandan birçok betonarme yapının da devrildiği veya ağır hasar aldığı görülmüştür. Japon tasarım şartnamelerinde hali hazırda yer alan tsunami yükleri ile ilgili bölümlere ek olarak bina kırılma analiz eğrilerinin de şartnamelere eklenmesi konusunda araştırmalar halen devam etmektedir [35]. Böylelikle binaların kendi özelliklerine göre tasarımın şekillenmesi mümkün olabilecektir.

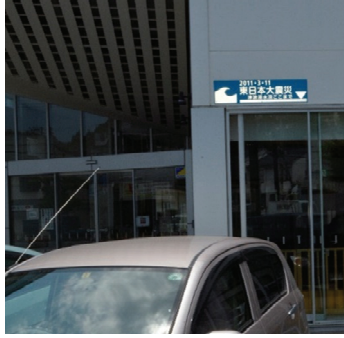
Fotoğraf 15. 2011 Tsunamisi Baskın Derinliği İşareti, Kamaishi (Tarih: Haziran, 2016)

kentlerin yaşamındaki önemli olayların en somut belgeleri olarak tanımlamakta ve bir yapının geçirdiği değişikliklerin kent belleğinin sürekliliğini sağladığını belirtmektedir. Afetin beş yıl sonrasında yapılan saha araştırmaları süresince farkındalık oluşturma, afetle birlikte yaşama ile kent belleğinin yaratılması ve sürekliliğinin sağlanması konularında gözlemler yapılmıştır. Saha araştırmaları boyunca ziyaret edilen istisnasız bütün şehirlerde yukarıda ifade edilen amaçlara hizmet edecek şekilde bilinçli olarak yerinde bırakılmış hasarlı binalar ve/veya semboller; afet esnasında çekilen fotoğrafların kronolojik bir şekilde sunulduğu ve afet sonrasında enkazdan toplanan cisimlerin sunulduğu küçüklü/büyükü birçok müzeler veya sergiler; yeniden yapım süreçlerinin ayrıntılı olarak anlatıldığı alanlar yaratıldığı görülmüştür. Böylelikle bölgede yaşayan insanlar tarafından geçmişte kalan afetlerin unutulmaması, afetlerle birlikte yaşamının öğrenilmesi ve gelecek nesillere yaşanan bu afetin boyutlarının çarpıcı bir şekilde aktarılmasının sağlanabilmesi hedeflenmiştir. Bunlara bir örnek tsunami afeti sırasında ağır hasar almış olan Otsuchi Belediye Başkanlığı binasıdır (Fotoğraf 13). Ağır hasar almış ve kullanılamaz halde olan betonarme bina yıkılmayarak müze haline getirilecek ve böylece yaşanan afetin gelecek nesiller tarafından da hatırlanması sağlanacaktır.

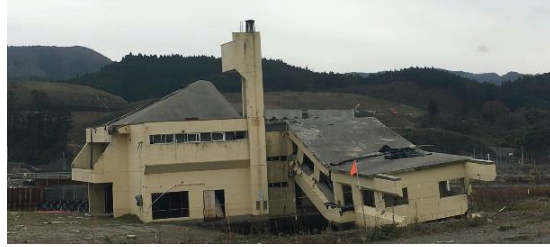
(b) Enkazı Yerde Bırakılan Betonarme Bina

Hasarlı yapıların ve bazı sembollerin yerinde bırakılarak farkındalık yaratılmaya çalışılmasının en çarpıcı örneklerinden biri Rikuzentakata'da yer almaktadır. 2011 tsunamisinde neredeyse tamamen yok olan şehrin kıyı şeridi boyunca yer alan çam ormanından geriye sadece bir ağaç kalabilmiştir. Bu çam ağacı deniz suyuna maruz kaldığı için ölmüş olsa da, çevresindeki betonarme binalar bile ağır hasar alarak yer değiştiren yerinde sabit kalması, ağacın bölge halkı için sembol haline gelmesini sağlamıştır. “Mucize Çam Ağacı” olarak isimlendirilen ağaç koruma altına alınarak bir anıt haline getirilmiştir. Fotoğraf 16a'da verilen Mucize Çam Ağacı'nın 500 metre kadar ilerisinde, afetten etkilenerek ağır hasar almış bir betonarme bina yine sembolik olarak yerinde bırakılmıştır (Fotoğraf 16b). Benzeri biçimde, afetin boyutlarının hatırlanabilmesi ve sürekli hazır olunabilmesinin sağlanması amacıyla Minamisanriku'da tamamen kullanılmaz hale gelen yerel yönetim binası (Fotoğraf 11) yerinde bırakılmıştır.
