KIYI ÇİZGİSİ DEĞİŞİMİNE ETKİLERİ AÇISINDAN YOROZ BURNU - SERA DERESİ ARASINDAKİ KIYI SANAT YAPILARI (2002-2016)

Coastal Art Structures Between Cape Yoroz-Sera Stream in Terms of The Effects on Shoreline Change (2002-2016)

Yahya KADIOĞLU* & Ömer GÜNER**

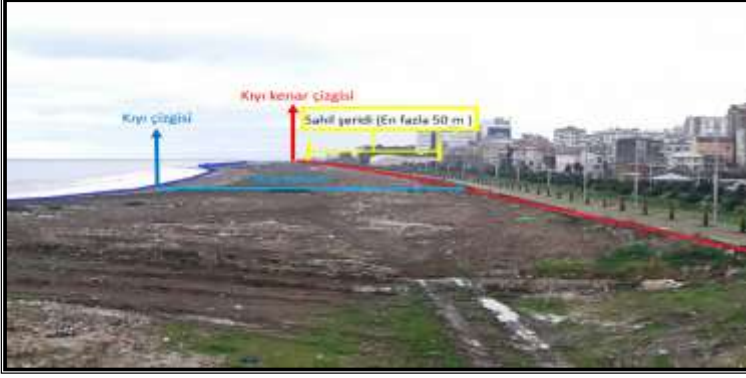
Şekil 1. Kıyı çizgisi, Kıyı Kenar Çizgisi, Sahil Şeridi ve Kıyı Kesimi (Başer, 2011: s.529’ dan yararlanılarak hazırlanmıştır³)

Kıyı çizgisi, karanın denizde son bulduğu yerde, yatay yönde gelişmiş ve genişliği hava şartlarına göre değişen kara ile deniz arasındaki sınırdır.¹ Başka bir tanıma göre deniz ile karanın temas ettiği yeryüzünün en oynak yerleri olarak tanımlanır². 3621 Sayılı Kıyı Kanunu'na göre kıyı çizgisi “deniz, göl ve akarsularda taşkın durumları dışında suyun karaya değdiği noktaların birleştirilmesinden oluşan çizgiyi”; kıyı kenar çizgisi ise “deniz, göl ve akarsularda kıyı çizgisinden sonraki kara yönünde su hareketlerinin oluşturduğu kumluk, çakıllık, kayalık, taşlık, sazlık, bataklık ve benzeri alanların doğal sınırını” ifade eder. Aynı kanunda sahil şeridi, kıyı kenar çizgisinden itibaren kara yönünde yatay olarak en az 50 metre genişliğindeki alan” olarak tanımlanmaktadır (Şekil 1).

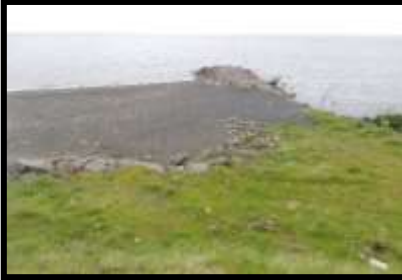
Foto 1: Salacık'ta dolmuş bir mahmuz

Çalışma sahasında kıyı çizgisi ilerlemesi genellikle mahmuzların batısında meydana gelirken (Foto 1, Foto 2), Yoroz 1 ve Mersin 5 mahmuzlarında doğuda olmuştur. Dalga ve akıntıların taşıma gücüne bağlı olarak batıda iri, doğuda ise ince boyutlu materyaller birikmiştir. Kuzeybatıdan esen rüzgarlar da ince unsurlu malzemelerin doğuda birikmesine yardımcı olmuştur.

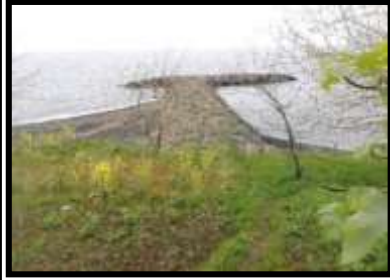
Foto 2: Mersin 1 mahmuzunun batısındaki kıyı ilerlemesi

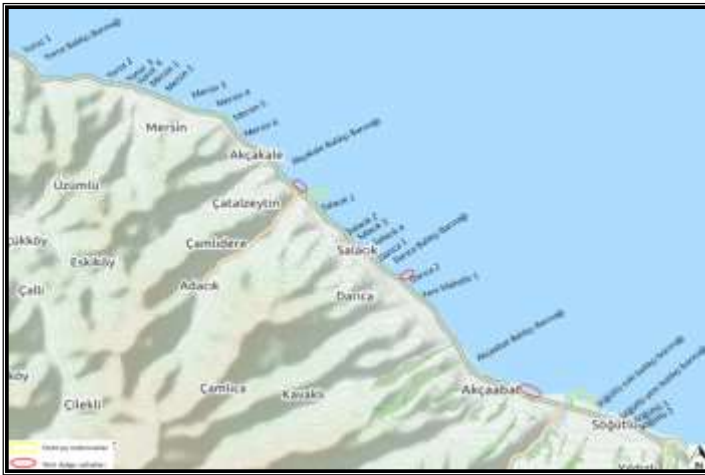
Harita 2: Akcaabat kıyılarındaki kıyı sanat yapıları

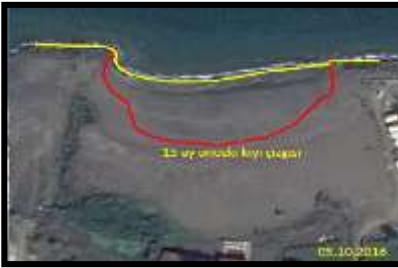
Şekil 2. Söğütlü Eski Balıkçı Barınağı'nın batısında kıyı çizgisi değişimi

Söğütlü Eski Balıkçı Barınağı'nın hemen batısında bulunan eski mahmuzun doğu tarafına ait 12.09.2015 ile 05.10.2016 tarihli uydu görüntüleri üzerinde yapılan hesaplamada kıyı çizgisi yaklaşık 15 ayda maksimum 44 metre ilerlemiş ve denizden 3 300 m²'lik alan kazanılmıştır (Şekil 2, Şekil 3). Bu alandaki plajı oluşturan kumsal genel de kum boyutlu malzemeden oluşur. Eski mahmuz alanlarının yakınlarında ise kumsalı blok boyutlu katı materyalin oluşturduğu gözlenmiştir.

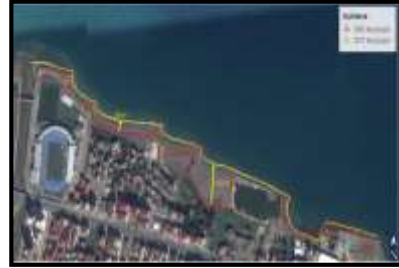
Şekil 3. Söğütlü deresi-Araf kafe arası kıyı çizgisi değişimi

Söğütlü deresi ile Hassoy Motorlu Vasıtalar Tic. ve San. A.Ş. binası hizasındaki (Araf Kafe) kıyı kesiminde kıyı çizgisi belirgin bir ilerleme göstermiştir. Burada 2002 yılı öncesi inşa edilen mahmuzların etki alanı günümüzde tamamen dolmuş, sadece baş kısımları kıyı kayalıkları şeklinde görülmektedir. Söğütlü deresinin taşımış olduğu malzeme dalga ve akıntılar tarafından batıdan doğuya doğru taşınarak söz konusu mahmuzlar tarafından tutulmuştur. Bu şekilde başlayan kıyı ilerlemesi Söğütlü Eski Balıkçı Barınağı'nın hemen batısında 112 m'ye çıkmıştır.

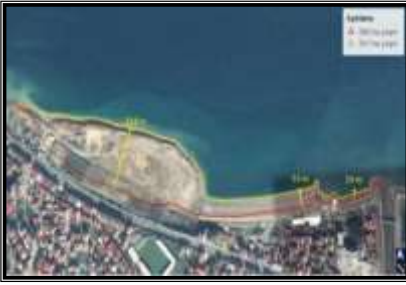
Şekil 4. Kireçhane deresi ile Söğütlü deresi arası kıyı çizgisi değişimi

Sahadaki iki noktada kıyı çizgisi ilerlemesi diğer alanlara göre daha fazla olmuştur. Bunlardan biri Kireçhane deresi ile Söğütlü deresi arasında kalan kıyı kesimidir (Şekil 4). Yayılacık Fatih Stadyumu hizasına denk kıyı kesiminde 2002 yılından sonra başlayan dolgu çalışmaları 2009 yılına kadar devam etmiştir (Foto 3). Bu tarihe kadar kıyı çizgisi 77 metre ilerlemiştir. Kireçhane deresinin denize ulaştığı yerden itibaren doğuya doğru yaklaşık 90 m. uzunluğundaki kıyı sahasında dolgu çalışmaları 2011 yılından sonra tekrar başlatılmış ve halen devam etmektedir.

Bu alanda 2002-2016 yılları arasında toplamda 214 metreyi bulan kıyı ilerlemesi görülmüştür. Doğuda Mustafa Cumhuriyet Parkı'nın kuzeyinde de kıyı ilerlemesi olmuş ve hemen batısındaki dolgu çalışmalarından dolayı 2012 yılından sonra ilerleme hızlanmıştır. Öyle ki kıyı çizgisi 2002-2012 yılları arasında 29, 2012-2016 yılları arası 23 m. ilerlemiştir. Süreç sonucunda Söğütlü deresinin batısında bulunan 'I' şeklindeki mahmuz dolma noktasına gelmiştir.

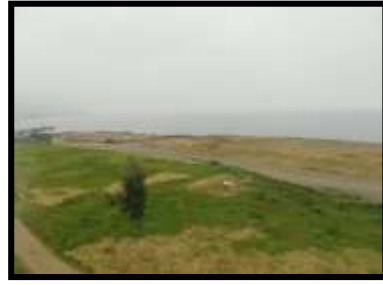
Foto 3. Kireçhane deresi ile Söğütlü deresi arasındaki dolgu sahasından bir görünüm

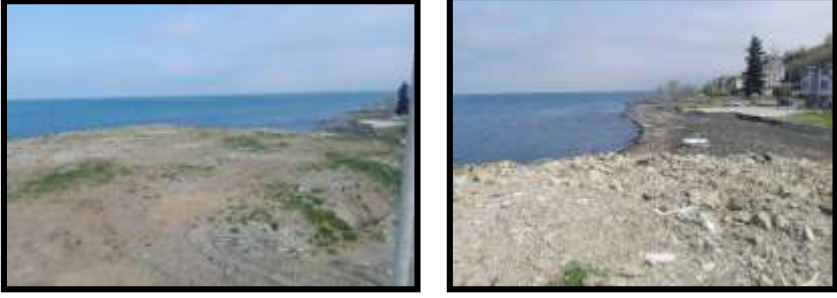
Foto 4. Akçakale Balıkçı Barınağı'nın doğusundaki dolgu alanından iki farklı kare

Yoroz Burnu-Sera deresi arasındaki kıyı kesiminde dolgu çalışmaları halen devam etmektedir. Akçakale Balıkçı Barınağı'nın 410 ve Darıca Sahil Camii'nin 210 m. doğusunda devam eden dolgu çalışmaları henüz tamamlanmamıştır. Akçakale'deki dolgu alanında şu ana kadar yaklaşık 3bin m²'lik alan doldurulmuştur. Darıca'daki dolgu sahası doğuya doğru uzatılarak yaklaşık 300 dönümlük yeni dolgu alanı yapılması planlanmaktadır. Yöredeki dolgu alanları karayolu, yeşil alan, yürüyüş bandı, park, vb. amaçlar için değerlendirilmektedir.¹³
