Kapadokya Bölgesi Kaya Oyma Miras Alanlarında Gözleme Dayalı Hasar Analizi; Karain Güvercinlikleri ve Karlık Kilisesi Örnekleri

Araştırma Makalesi
10.65520/erciyesfen.1804225

Observational Damage Analysis in Rock-Carved Heritage Sites in the Cappadocia Region; Examples of Karain Dovecotes and Karlık Church

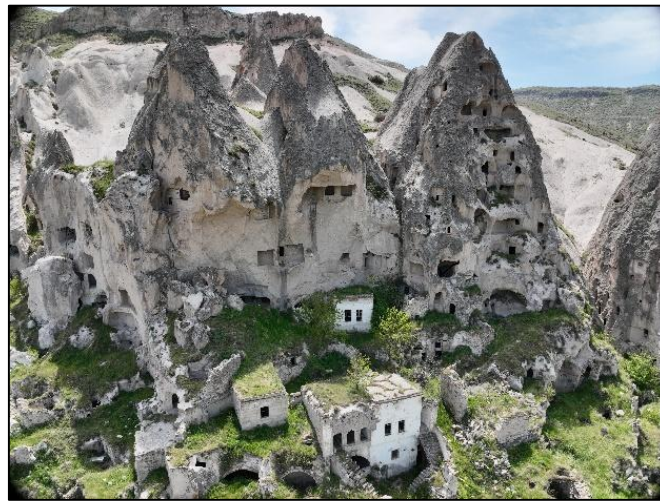
Karain Güvercinlikleri büyük kaya oluşumları içine oyulmuş ve yaklaşık 8 bin m² boyutunda tek bir parsel olarak kaydedilmiştir [33]. Güvercinliklerin en tepe noktası yaklaşık 60 metre yüksekliğe sahiptir ve köye hâkim konumdadır. Yapı çevresinde bulunan konutlar topografya ile uyumludur (Şekil 3).

Şekil 3. Karain Güvercinlikleri'nin İHA (İnsansız Hava Aracı) ile Çekilen Ortofoto Görüntüsü, 2023

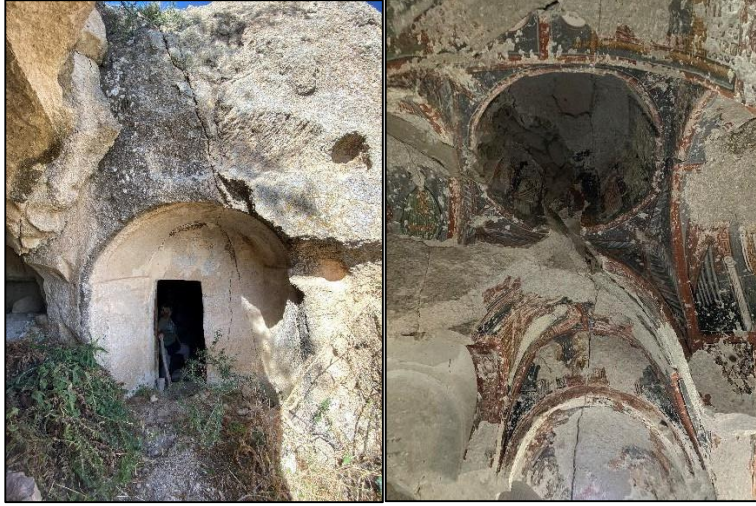
Yapının plan özellikleri incelendiğinde kapalı haç plan⁴ özelliği gösterdiği görülmektedir. Kilise girişi kayaya oyulmuş beşik tonoz örtü biçimindedir. Yapı kare planlı ve yaklaşık 5 metre yüksekliğe (zeminden kubbe üst noktasına kadar) sahiptir. Kilisenin doğu yönünde yer alan üç apsis, dört kaya sütun üzerinde yükselen kubbe, duvarlardaki pilastırlar iç mekandaki hacimsel bölünmeleri vurgulamaktadır. Sütunlar kaidelere ve sütun başlıklarına sahiptir ve hem apsis hem de kubbenin başlangıç çizgileri kornişlerle vurgulanmıştır. Kilise iç mekân ölçüleri 5,7 x 6,4 metre boyutlarındadır ve yüksekliği ise yaklaşık 5 metredir. Karlık Kilisesi'ndeki "arkaik" üsluba ait resimlerin 10. yüzyılın ilk yarısına tarihlendiği düşünülmektedir [39]. Kapadokya Bölgesi'ndeki kaya oyma arkosoliumları⁵ inceleyen Weissbrod, Karlık Kilisesi'ni mimari ve resim programı açısından ele almış ve aynı zamanda bölgedeki arkosolium tiplerini belirlemiştir [41]. Günümüzde resimleri neredeyse tamamen yok olan Karlık Kilisesi'nin geniş bir arkaik resim programı içermekte olduğu kaydedilmiştir. Kilise siklusundan on iki sahne resimlenmiştir. Bunlardan bir tanesi İsa'nın acılarına, diğer 11 on bir tanesi ise İsa'nın çocukluk dönemine aittir. Kilisenin üst örtü sistemi İsa'nın çocukluk dönemi sahnelerine ayrılmış, siklus hikâye edici bir anlatımla kronolojik olarak saat yönündedir. "Müjde", "Doğum" ve "Göğe çıkış" sahneleri mevcuttur. Araştırmacılar tarafından Karlık Kilisesi'nin mimari ve resim programına en benzer yapı Göreme Kılıçlar Kilisesi olarak kaydedilmiştir [42]. Karlık Kilisesi ana girişinin sol tarafında kiliseye bitişik nizamda kaya oyma sistemde yapılan yaklaşık 3.2 x 3.7 m boyutlarında, serbest haç planlı küçük bir mekân bulunmaktadır. Bu mekân içerisinde çeşitli büyüklüklerde nişler ve arkosolium tipi mezarlar bulunmaktadır. Duvarların üzerinde boyalı haç kabartmaları dikkat çekmektedir (Şekil 10).

Şekil 10. Karlık Kilisesi Girişi ve Naos Kubbesi (Dırık, 2024)
