## Erzincan Şehir Merkezinde Yaya Yollarının Fiziksel Engelliler İçin Uygunluğu ve Kentsel Erişilebilirlik İncelemesi

## Suitability of Pedestrian Paths for the Physically Disabled and Urban Accessibility Review in Erzincan City Center

Bu çalışmanın amacı, Erzincan kent merkezinin temel yaya ulaşım akslarını oluşturan Fevzi Paşa, Halit Paşa, Ordu ve 13 Şubat caddelerindeki yaya altyapısının fiziksel engelli bireyler açısından erişilebilirlik düzeyini ulusal ve uluslararası standartlar doğrultusunda değerlendirmektir. Bu kapsamda, yaya yollarının erişilebilirlik performansı; kaldırım genişliği, boyuna ve enine eğimler, rampa uygulamaları, hissedilebilir yüzeyler ve diğer erişilebilirlik bileşenleri açısından analiz edilerek mevcut yetersizliklerin belirlenmesi ve evrensel tasarım ilkeleri doğrultusunda uygulanabilir iyileştirme önerilerinin geliştirilmesi amaçlanmaktadır. Böylece çalışma, erişilebilir ve kapsayıcı kentsel çevrelerin oluşturulmasına yönelik yerel yönetimlerin planlama ve tasarım süreçlerine bilimsel katkı sunmayı, aynı zamanda afetlere dirençli kent politikalarının geliştirilmesine destek olmayı hedeflemektedir.

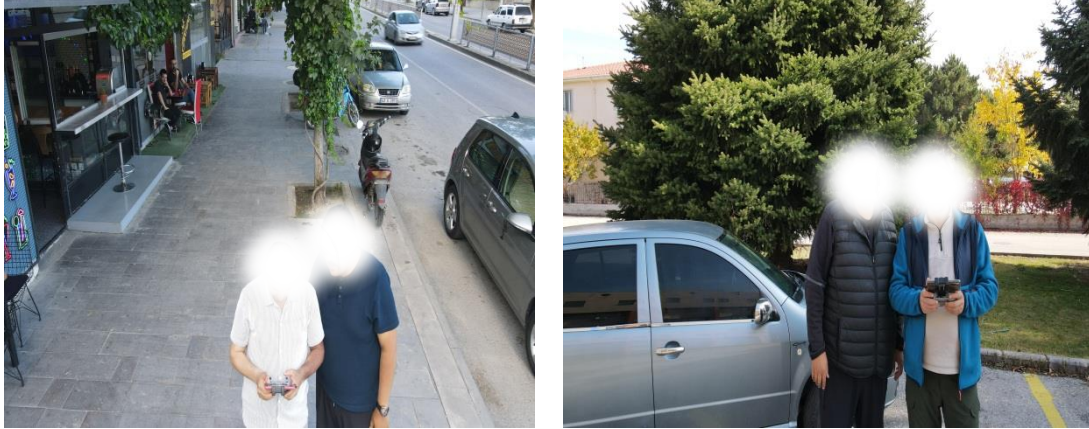
**Şekil 2.** Çalışma Alanlarında Gerçekleştirilen İnsansız Hava Aracı (İHA) Çekimleri

Ayrıca, çalışma alanlarının kullanım yoğunluklarının belirlenmesi amacıyla hem yer seviyesinden hem de insansız hava aracı (İHA/drone) görüntülerinden yararlanılarak gözlemler gerçekleştirilmiştir. İHA'lardan elde edilen yüksek çözünürlüklü görüntüler, kentsel alanların mekânsal analizinde yer gözlemlerini tamamlayıcı ve bütüncül bir bakış sağlayan güncel bir veri kaynağı olarak kullanılmaktadır. Bu gözlemler aracılığıyla alanların kapasite durumu, çevresel özellikleri ve mevcut altyapı olanakları değerlendirilmiştir. Toplanan veriler, betimsel analiz yaklaşımıyla (Yıldırım ve Şimşek, 2016) erişilebilirlik standartlarına uygunluk açısından çözümlenerek yorumlanmıştır.

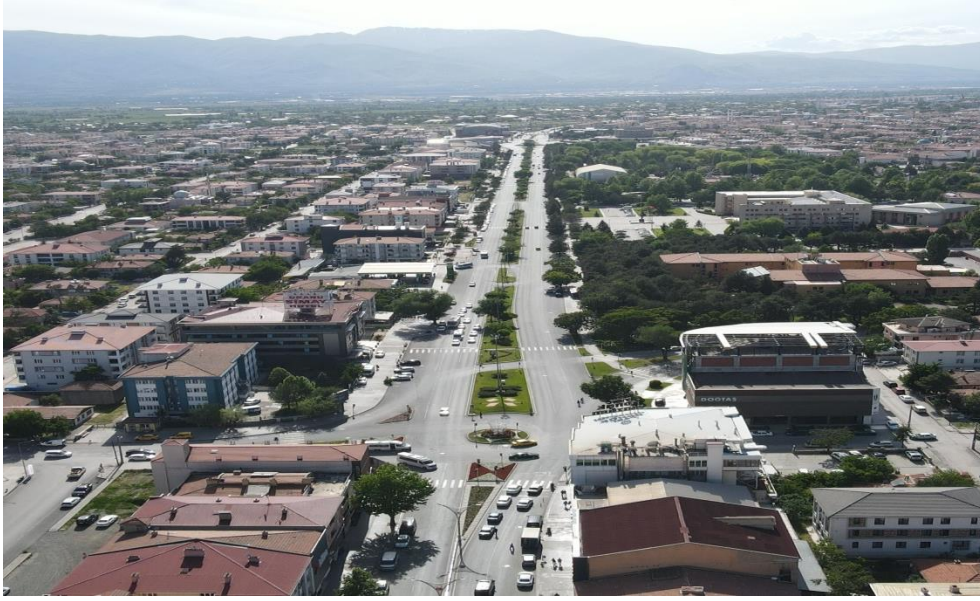
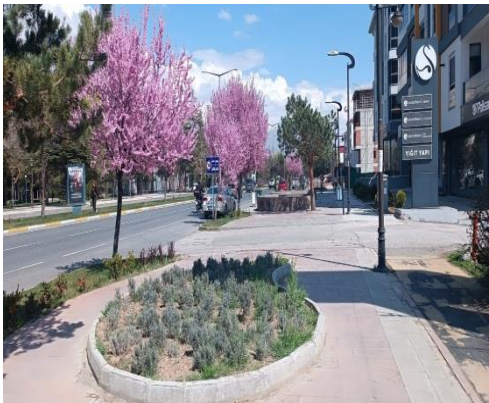
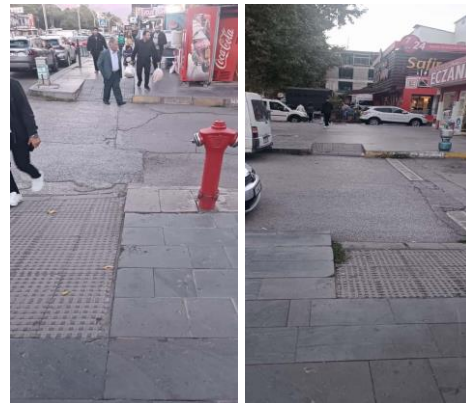
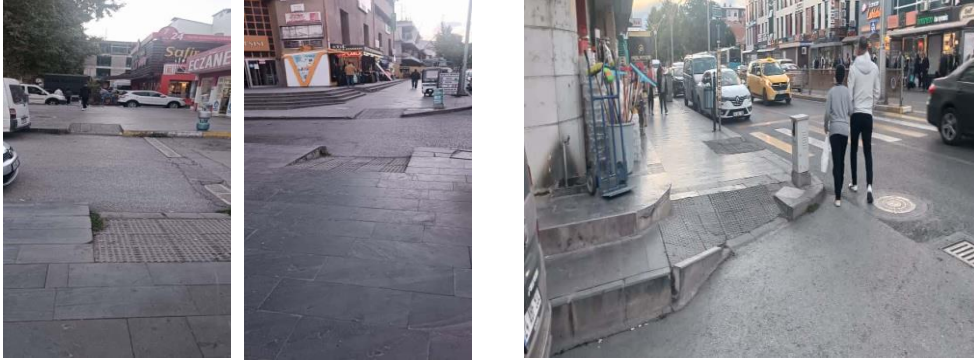
**Şekil 3.** Halit Paşa Caddesi Erişilebilirliği Destekleyen ve Kısıtlayan Fiziksel Çevre Unsurlarına ilişkin Örnekler

- Yaya yollarında çeşitli noktalarda yüzey kaplamalarının bozulduğu, bu durumun hem yaya konforunu hem de güvenliğini olumsuz etkilediği belirlenmiştir.

- Güzergah boyunca engelli bireylerin erişimini kolaylaştıracak nitelikte yeterli sayıda ve standartlara uygun engelli rampaları ve hissedilebilir yüzeylerin bulunmadığı gözlemlenmiştir.

- Kaldırımlarda kullanılan bazı bitkisel materyallerin, kaldırım ağacı özelliği taşımadığı; özellikle alttan dallanma eğilimi gösteren türlerin tercih edilmesinin yaya sirkülasyonunu olumsuz etkilediği saptanmıştır.

- İnşaat faaliyetlerinin yürütüldüğü alanlarda, geçişleri zorlaştıran ve güvenliğini tehdit eden malzemelerin geçici ya da kalıcı olarak yaya yollarına bırakıldığı görülmüştür.

- Alanda yer alan bazı kullanılmayan su yüzeylerinin, mekânsal kullanım çeşitliliğini kısıtladığı ve etkin alan kullanımını engellediği değerlendirilmiştir.

- Belirli kullanım alanlarında estetik ve işlevsellik açısından renkli andezit taşlarının tercih edildiği; bu tercihlerin mekânsal algı ve görsel kalite üzerinde olumlu etkiler yarattığı anlaşılmıştır.

- Rampa yüzeylerinde ise alanın yönlendiriciliğini artırmak ve kayma riskini azaltmak amacıyla tırtıklı andezit döşemelerin kullanıldığı tespit edilmiştir.

- İnceleme kapsamında, cadde üzerinde bulunan kamu yapıları, bankalar ve ticari işletmelerin girişlerinde büyük oranda erişilebilir rampa uygulamalarının gerçekleştirildiği belirlenmiştir. Buna karşın, görme engelli bireylerin yönlendirilmesine yönelik hissedilebilir yüzey uygulamalarının banka ve ticari işletme girişlerinde yeterli düzeyde olmadığı tespit edilmiştir. Ayrıca, güzergâh üzerinde erişilebilir ulaşımı desteklemek amacıyla belirli noktalarda engelli kullanıcılar için ayrılmış otopark alanlarının bulunduğu saptanmıştır.

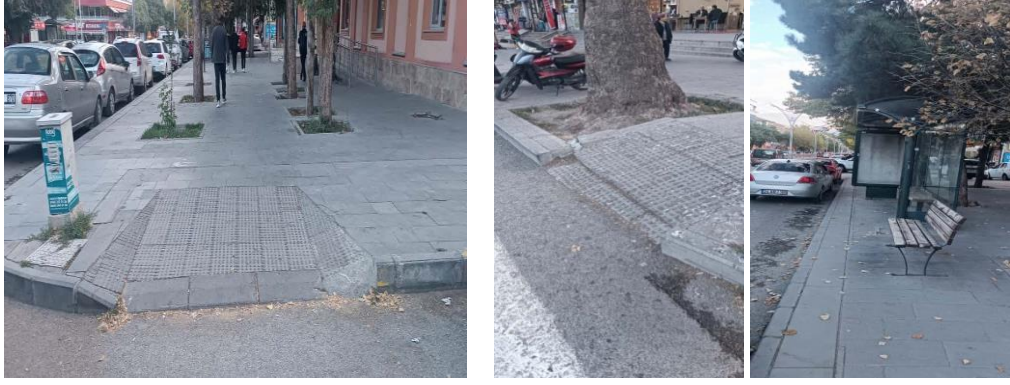
**Şekil 4.** Ordu Caddesi Erişilebilirliği Destekleyen ve Kısıtlayan Fiziksel Çevre Unsurlarına İlişkin Örnekler

- Cadde boyunca yer alan tüm ara geçişlerde rampa uygulamalarının gerçekleştirildiği gözlemlenmiştir.
- Ancak, cadde üzerindeki bazı bitkisel peyzaj düzenlemelerinin yaya geçişlerini kısıtlayacak şekilde konumlandırıldığı tespit edilmiştir.

- Otobüs duraklarında engelli bireylerin güvenli bir şekilde yaşamasını sağlayacak boşlukların bırakılmadığı belirlenmiştir.
- Cadde üzerinde sınırlı sayıda da olsa engelli araçları için otopark alanlarının ayrıldığı görülmüştür.

- Yol ile kaldırım arasına yerleştirilen rampaların bazı noktalarda su olukları nedeniyle kesintiye uğradığı ve zeminle tam seviye bütünlüğü sağlamadığı saptanmıştır.

- Döşeme malzemesi olarak ağırlıklı biçimde renkli andezit taşlarının tercih edildiği ve bu tercihin estetik bir katkı sağladığı değerlendirilmiştir.
- Kaldırımlar üzerinde yer alan aydınlatma elemanlarının, genel olarak yeterli seviyede olduğu gözlemlenmiştir.

- Yol geçişlerinde engelli bireylerin kullanımı için yönlendirici butonlara ve hissedilebilir yüzeylere yer verilmediği belirlenmiştir.
- Yol üzerinde yer alan ticari işletmeler ve diğer kullanım alanlarına yönelik engelli rampalarının inşa edilmesi, ulaşılabilirliğin artırılmasına katkı sağlamıştır.

- Güzergâh boyunca meydana gelen kot farklarının, uygun eğimli rampalarla çözümlendiği tespit edilmiştir.
- Yapılan değerlendirmeler sonucunda, cadde üzerindeki kamu yapıları ile ticari kullanımların büyük bölümünde giriş erişilebilirliğini sağlamaya yönelik rampa uygulamalarının mevcut olduğu belirlenmiştir. Ancak, görme engelli bireylerin mekânsal yönelimini ve bağımsız hareketini kolaylaştıran hissedilebilir yürüme yüzeyi uygulamalarının yeterli yaygınlığa ulaşmadığı saptanmıştır. Ayrıca, erişilebilir ulaşım altyapısını destekleyen engelli kullanıcılarına ayrılmış otopark alanlarının cadde boyunca belirli noktalarda konumlandırıldığı tespit edilmiştir.

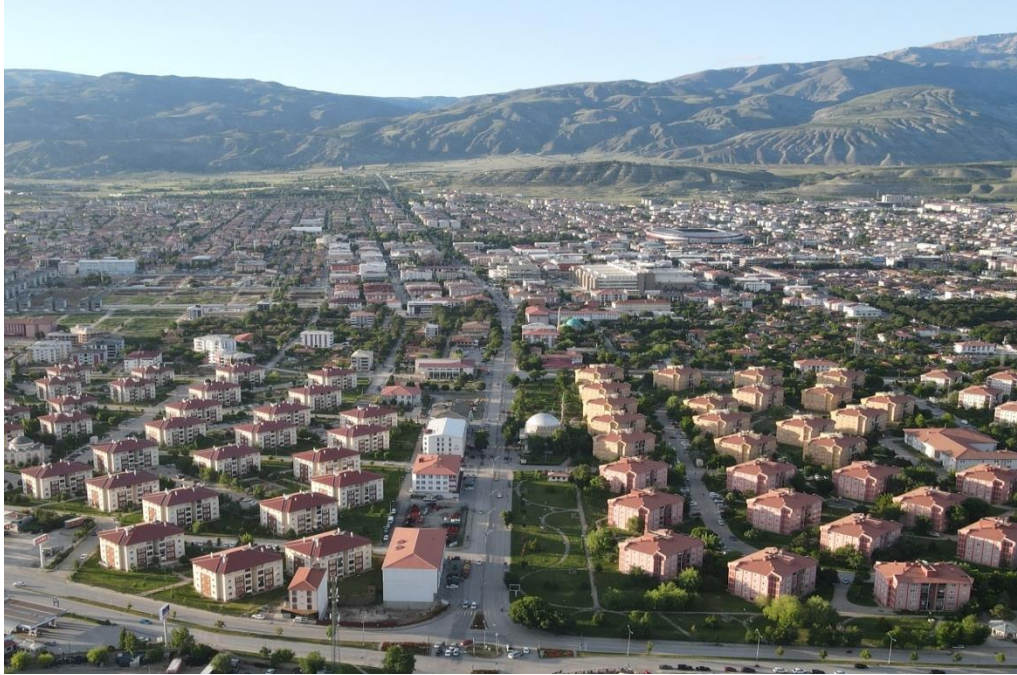
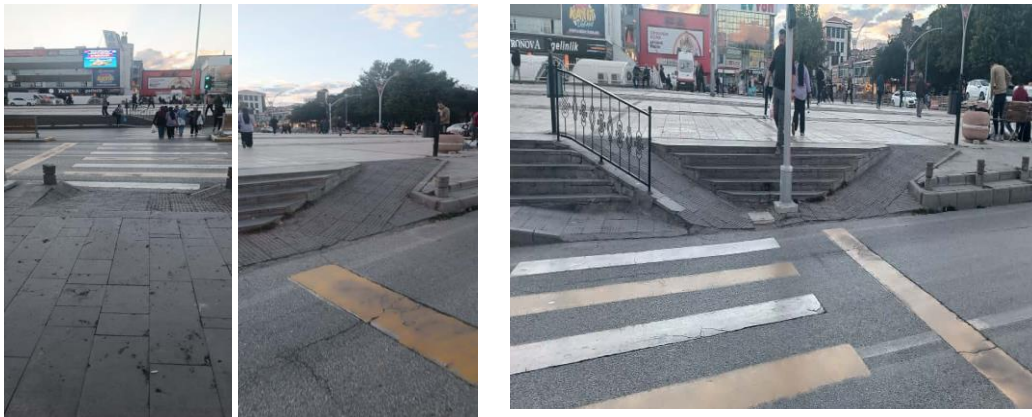
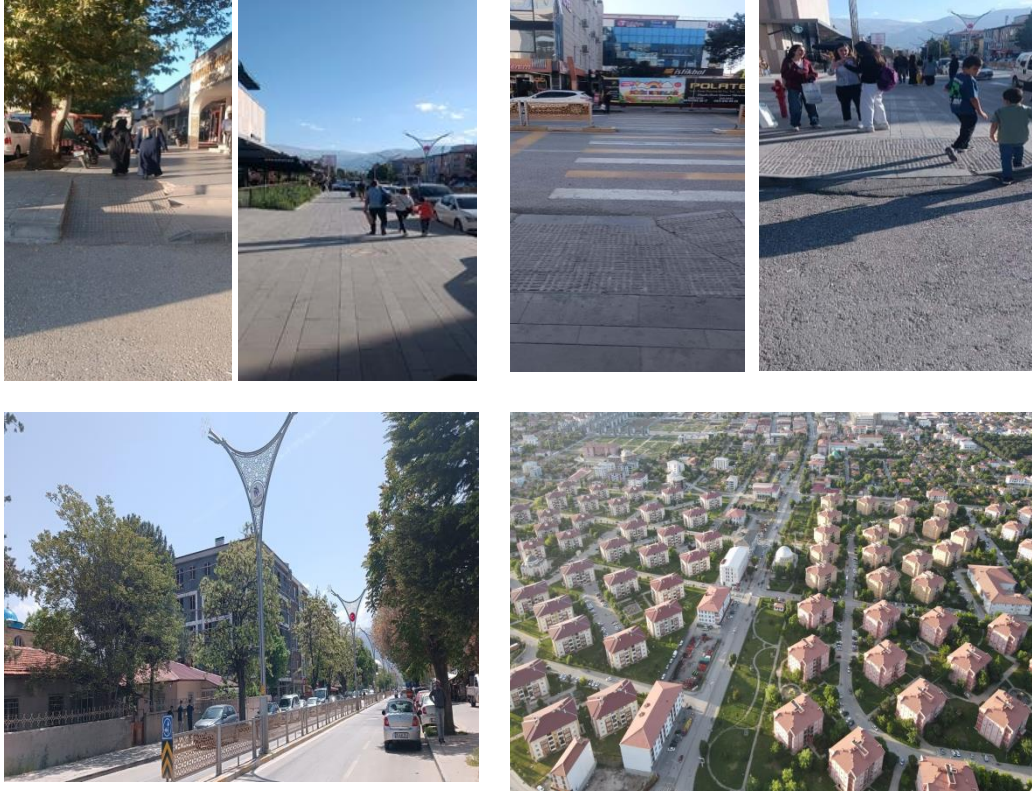
**Şekil 5.** 13 Şubat Caddesi Erişilebilirliği Destekleyen ve Kısıtlayan Fiziksel Çevre Unsurlarına İlişkin Örnekler

- Yaya yollarının bazı kesimlerinde yüzey kaplamalarında deformasyonlar bulunduğu belirlenmiş olup, söz konusu bozulmaların yaya hareket konforunu azalttığı ve güvenli geçişi olumsuz etkilediği değerlendirilmiştir.

- Cadde boyunca yaya yollarına yönelik aydınlatma elemanlarının akşam saatlerinde yeterli düzeyde aydınlatma sağladığı tespit edilmiştir.
- Güzergâh üzerinde engelli bireylerin erişimini destekleyen, standartlara uygun rampaların yeterli sayıda bulunduğu belirlenmiş; buna karşın görme engelli bireylerin bağımsız hareketini sağlayan hissedilebilir yüzey uygulamalarına yer verilmediği saptanmıştır.

- Kaldırımlarda kullanılan bazı bitkisel materyallerin kaldırım ağacı niteliği taşımadığı, özellikle alttan dallanan türlerin yaya dolaşım alanını daraltarak erişilebilirliği olumsuz yönde etkilediği belirlenmiştir.

- İnşaat çalışmalarının sürdürüldüğü alanlarda yapı malzemelerinin yaya yolları üzerine bırakıldığı, bu durumun yaya geçişini güçleştirdiği ve kullanıcı güvenliği açısından risk oluşturduğu tespit edilmiştir.

- Bazı rampa başlangıç noktalarında rampa ile taşıt yolu kaplaması arasında kot farkı bulunduğu belirlenmiş olup, bu durumun özellikle tekerlekli sandalye kullanıcıları ile hareket kısıtlılığı bulunan bireylerin erişimini olumsuz etkileyebileceği değerlendirilmiştir.

- Cadde boyunca belirli bölümlerde estetik ve mekânsal bütünlüğü güçlendirmek amacıyla renkli andezit taşlarının kullanıldığı, bu uygulamanın görsel kalite ve mekânsal algıya olumlu katkı sağladığı gözlemlenmiştir.

- Rampa yüzeylerinde ise kayma riskini azaltmak ve yüzey tutunmasını artırmak amacıyla tırtıklı andezit kaplama malzemesinin tercih edildiği belirlenmiş olup, bu uygulamanın kullanıcı güvenliği açısından olumlu bir tasarım yaklaşımı sunduğu değerlendirilmiştir.
- İnceleme sonucunda, kamu yapıları ve ticari işletme girişlerinde rampa uygulamalarının büyük ölçüde mevcut olduğu, hissedilebilir yürüme yüzeylerinin ise yetersiz kaldığı belirlenmiştir. Ayrıca, güzergâh üzerinde engelli kullanıcılar için ayrılmış otopark alanlarının bulunduğu tespit edilmiştir.

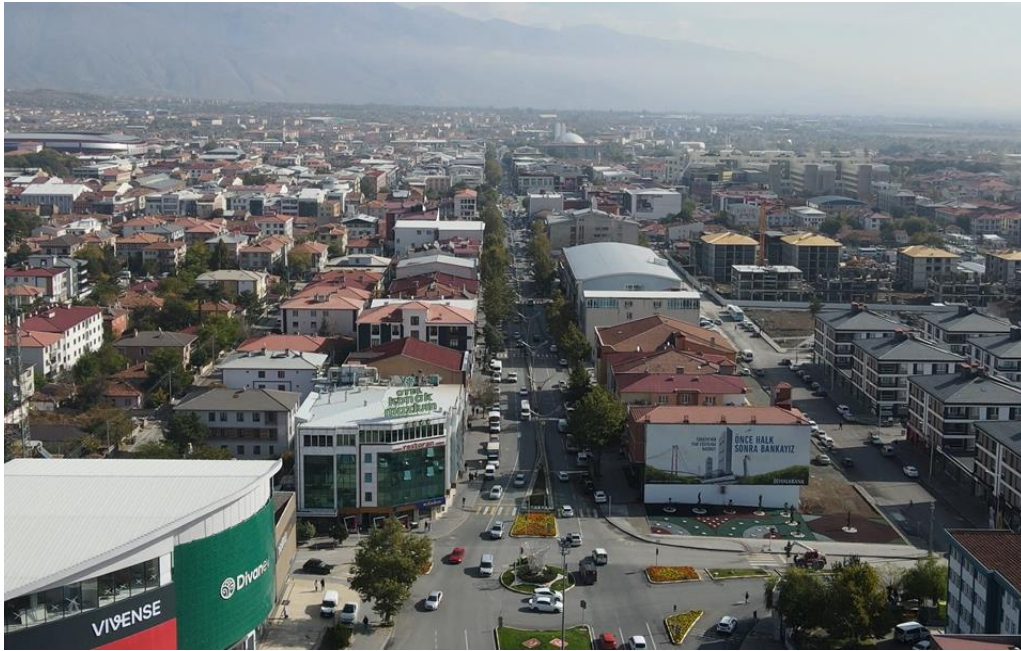
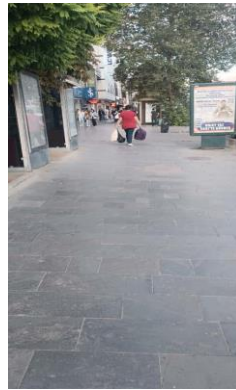
**Şekil 6.** Fevzi Paşa Caddesi Erişilebilirliği Destekleyen ve Kısıtlayan Fiziksel Çevre Unsurlarına İlişkin Örnekler

- İncelenen cadde güzergâhlarında genel olarak yol genişliklerinin mevcut standartlara uygun olduğu belirlenmiştir.
- Bazı engelli rampalarının ise yürürlükteki erişilebilirlik standartlarına göre dar ölçülerde inşa edildiği gözlemlenmiştir.

- Yol üzerinde engelli bireylere yönelik otopark alanlarının oluşturulduğu, ancak bu alanların sayıca yetersiz kaldığı tespit edilmiştir.
- Cadde üzerinde yer alan kamu kurumları, özel alışveriş merkezleri, finans kuruluşları ve özel eğitim kurumlarına erişimi sağlayan geçiş alanlarında kaldırıma sıfır seviye geçiş veya rampa çözümlerinin uygulandığı görülmüştür.

- Caddenin bazı kesimlerinde yüzeyde açıkta bırakılan yağmur suyu drenaj kanallarının, yaya hareketliliğini ve özellikle engelli bireylerin erişimini olumsuz yönde etkilediği saptanmıştır.

- Güzergah boyunca engelli bireylerin erişimini kolaylaştıracak nitelikte yeterli sayıda ve standartlara uygun engelli rampaları ve hissedilebilir yüzeylerin bulunmadığı gözlemlenmiştir.

- Aydınlatma elemanlarının yaya yolu üzerinde değil, orta refüj üzerinde konumlandırıldığı ve bu uygulamanın mevcut aydınlatma standartlarına uygunluk arz ettiği belirlenmiştir.

- Cadde üzerindeki yapı girişlerinde erişilebilir rampa uygulamalarının yaygın olduğu, hissedilebilir yürüme yüzeylerinin ise sınırlı düzeyde kaldığı belirlenmiştir. Ayrıca, güzergâh boyunca engelli bireyler için ayrılmış otopark alanlarının bulunduğu tespit edilmiştir.

- Kaldırım üzerinde yer alan kanalizasyon, internet ve benzeri altyapı kapaklarının bulunduğu bölgelerde döşeme kaplamalarında seviye farkı ve yüzey bozukluklarının olduğu tespit edilmiştir.
- Otobüs duraklarında engelli bireylerin güvenli bir şekilde yanaşmasını sağlayacak boşlukların bırakılmadığı belirlenmiştir.
