# İHA tabanlı fotogrametrik veriler ile derin öğrenme destekli yol çatlaklarının otomatik tespiti

## Deep learning-assisted automatic road crack detection from UAV-based photogrammetric data

Araştırma Makalesi/Research Article

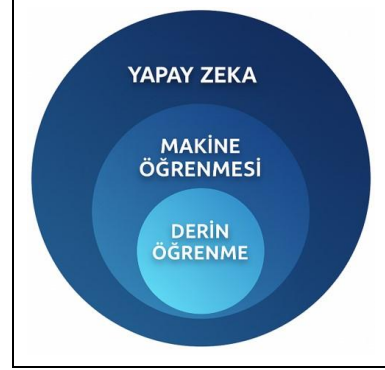
Şekil 1. Yapay zekâ, makine öğrenmesi ve derin öğrenme hiyerarşisi.

Figure 1. Hierarchy of artificial intelligence, machine learning, and deep learning.

Derin öğrenme, çok katmanlı yapay sinir ağları kullanarak verilerden anlamlı özniteliklerin otomatik olarak çıkarılmasını sağlayan bir makine öğrenmesi alt dalıdır (Şekil 1).

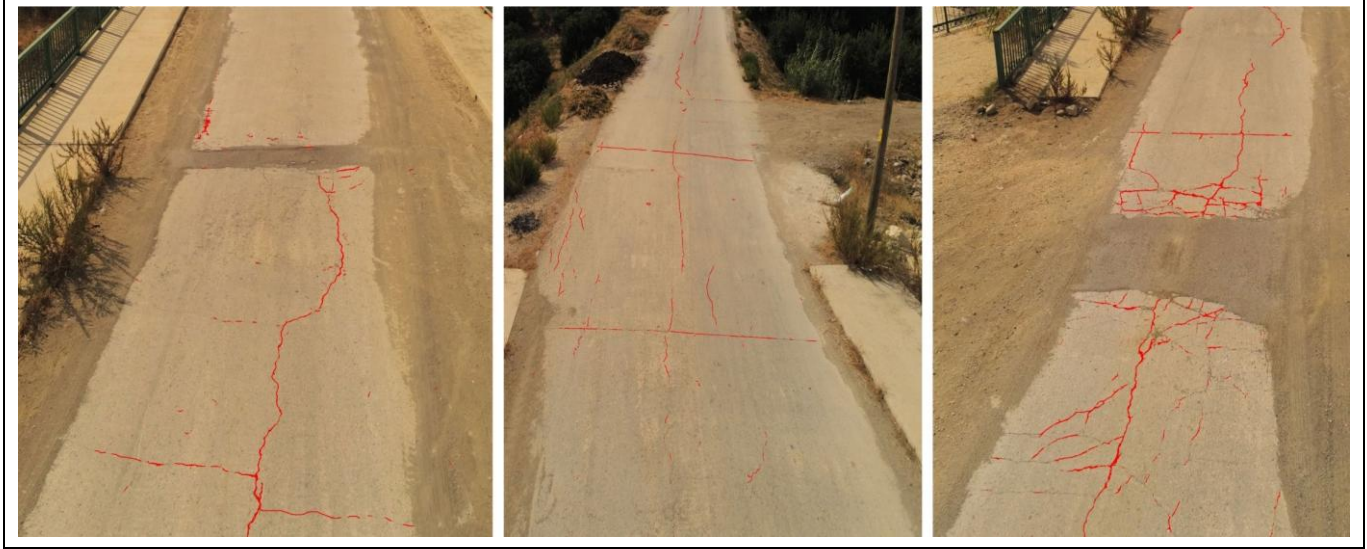
Şekil 3 ve Şekil 4'te farklı yol kesitlerinde uygulanan segmentasyon sonuçlarını göstermektedir. Şekil 3 ve 4'te kırmızı renk ile vurgulanan alanlar, model tarafından tespit edilen çatlaklardır. CT-CrackSeg mimarisinin çatlak sınırlarını hassas biçimde ayırabildiği ve zemin deseninden etkilenmeden doğru çıktı ürettiği gözlemlenmektedir.

Şekil 3. Farklı bölgelerden seçilen yol kesitlerine ait çatlak segmentasyon sonuçları (kırmızı alanlar: tespit edilen çatlaklar).

Şekil 3 ve 4, segmentasyonun hem başarısını hem de sınırlılıklarını tartışmalı olarak değerlendirmeyi mümkün kılmaktadır. Segmentasyon doğruluğu görsel olarak yüksek olduğu tespit edilmekle birlikte, bazı örneklerde sınırlı genelleme kabiliyetine dair ipuçları gözlemlenmiştir. Özellikle Şekil 5'te sunulan örnekler, modelin düşük kontrastlı çatlaklarda sınırlı duyarlılık gösterdiğini ve yüzeydeki diğer lineer desenlerle (örneğin yapısal birleşim izleri) karışıklık yaşadığını ortaya koymaktadır. Bu durum, gerçek dünya uygulamalarında modelin tamamen otonom kullanılmasından önce yerel yüzey karakteristiğine göre kalibrasyon yapılmasının önemini vurgulamaktadır.

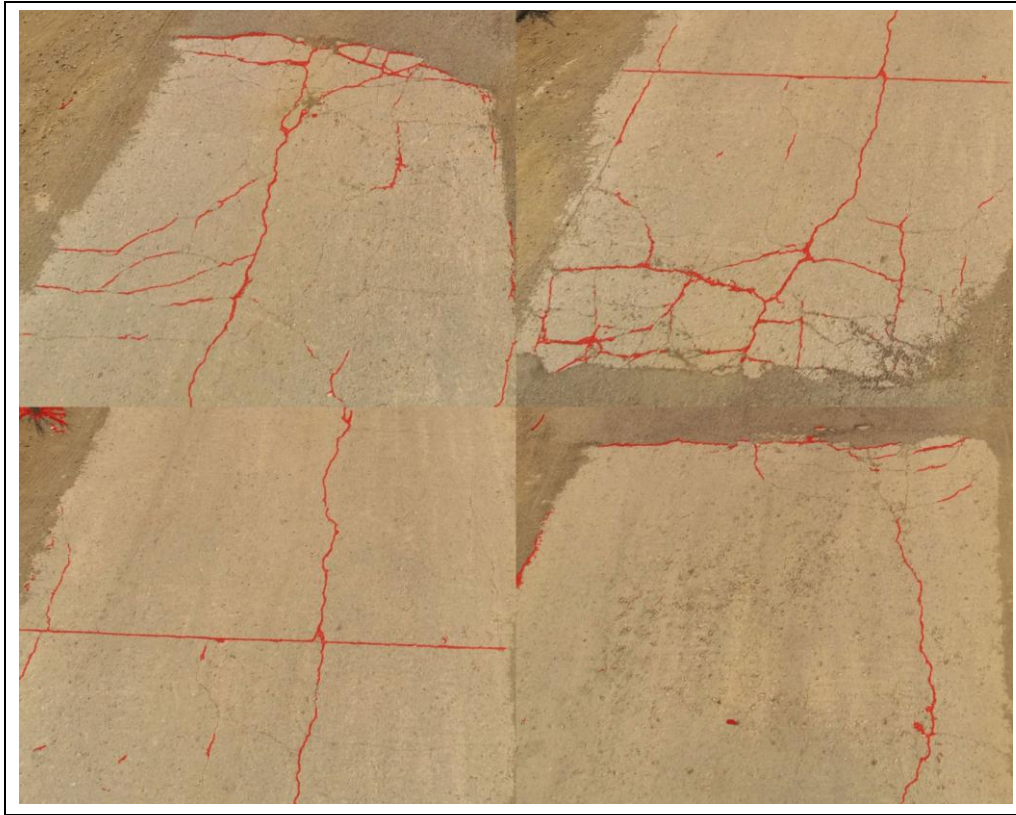
Şekil 4. Çeşitli yüzey dokularında gerçekleştirilen çatlak tespit sonuçlarının genel görünümü.

CT-CrackSeg mimarisi, klasik CNN yapılarına kıyasla daha dengeli bir performans sunmuş hem çatlak sınırlarını belirlemede hassasiyet hem de global bağlamsal anlamda genel doğruluk sağlamıştır. Özellikle Şekil 4 ve 5'te sunulan çıktılar, çatlakların şekilsel bütünlüğünü koruyarak başarılı bir segmentasyon örneği oluşturmuştur. Precision (%94.86), Recall (%92.04) ve IoU (%90.16) değerleri, modelin zorlu yüzey koşullarında dahi yüksek ayırt edicilik kabiliyetine sahip olduğunu göstermektedir.
