Yozgat Şefaati Cıçıklar Köyü Eski Camisi

Yozgat Şefaati Cıçıklar Village Old Mosque

Bu makale, Yozgat İli Şefaati İyesi'ne yaklaşık 12 km. uzaklıkta bulunan Cıçıklar Köyü'nün Eski Camisi'nin mimari ve asıl olarak da süsleme özelliklerini tanıtmayı ve Anadolu Türk mimarisindeki yerini saptamayı amaçlamaktadır. Bu bağlamda Cıçıklar Köyü Eski Camisi yerinde incelenmiş, fotoğraflanıp rölövesi çıkarılarak belgelenmiştir. Köyün batısında bulunan caminin inşa kitabesi yoktur. Ancak mihrabında yazan tarihi ve vakıf kayıtları dikkate alınır en erken 18. yüzyıl sonlarında inşa edildiği düşünülmektedir. Ayrıca süsleme özellikleri de 19. yüzyıl üslubunu yansıtmaktadır. Yapı, kuzey güney yönlü dikdörtgen planlı harim ile kuzeyindeki son cemaat yerinden oluşmaktadır. Dıştan kırma çatı, içten düz ahşap tavan ile örtülmüştür. Harim, kuzey güney yönlü yerleştirilmiş tek sıra ahşap direklerle iki sahına ayrılmıştır. Direkler kuzey güney yönlü yerleştirilmiş ahşap kirişi desteklemektedir. Mimarisiyle hemen her dönemde karşılaşılan bir şemaya sahiptir. Dış görünüşüyle gözlerden kaçmış Cami, harim duvarlarındaki kalem işi bezemeleriyle öne çıkmaktadır. Natüralist üslupta naif bezemelerle duvarları sü

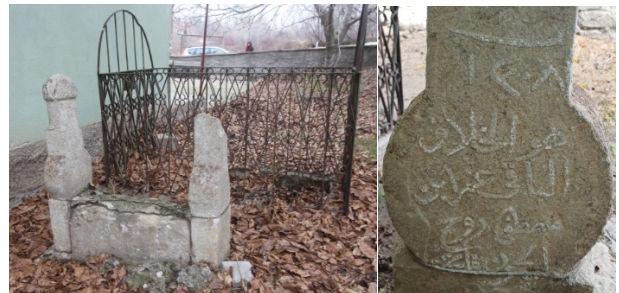
Görsel 5.

Caminin bahçesinde, hemen doğusuna inşa edilen yeni caminin doğusunda iki mezar bulunmaktadır (Görsel 5-6). Mezarlardan kuzeydeki ferforje parmaklıklarla sonradan çevrilmiştir. Baş ve ayak taşı kayıptır. Bu mezarın güneyinde yer alan daha küçük boyutlu mezar sağlam durumdadır. İkinci mezarın baş taşının dış yüzünde "Sene 1308 Hüve'l-hallaku'l-bâki Ömer ibni Mustafa ruhu için el Fatiha" yazmaktadır. H. 1308 tarihi M. 1889/1890 yıllarına tekabül eder. Baş şahidesinin tepe kısmında destarlı kavuk biçimli bir başlık vardır (Çal, 2015, s. 312; Güzel, 2016, s. 160-167). Ancak başlığın tepe kısmının bir bölümü kırılmıştır. Herhangi bir süsleme içermemekle birlikte başlığın altında destarın bağ kısmının kabartma biçimde işlendiği görülür. Bu mezarların da caminin inşasıyla bağlantısı hakkında herhangi bir kayda rastlanmamıştır. Ancak, caminin banisiyle alakalı olabileceği de inşa tarihi açısından göz önüne alınmalıdır. Bu mezar boyutları itibariyle muhtemelen bir çocuk mezarıdır. Yanındaki taşları kayıp mezarsa aynı sebepten bir yetişkine ait olmalıdır. Yeni kayıtlar bulunmadıkça mezarların caminin banisiyle bağlantısını saptamak mümkün değilse de caminin inşa edildiği dönemlerde burada bir hazire de oluşmaya başladığını söyleyebiliriz.

Caminin bahçesinde yer alan mezarlar ve güneydeki mezarın baş şahidesindeki yazı.

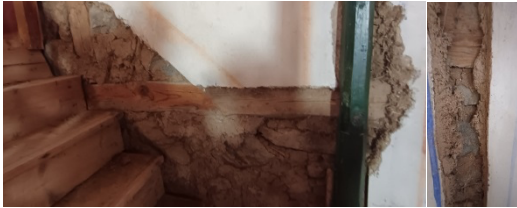
Görsel 7.*Harim içinden malzemenin görünüşü.*

Caminin cepheleri sıvalı olduğundan dışardan malzemesi anlaşılammakla birlikte, harim içinde yer yer dökülen sıvalardan görüldüğü kadarıyla moloz taşla kerpiç malzemenin birlikte kullanıldığı, yer yer de ahşap hatıllarla desteklendiği anlaşılır (Görsel 7). Son cemaat yeri direkleri, harimi bölen direkler ve örtü ile mahfil, minber ve vaiz kürsüsü ahşaptır. Mihrap da duvarlarla aynı malzemedendir. Örtü sistemi, içten düz ahşap tavan, dıştan kiremit kaplıdır.

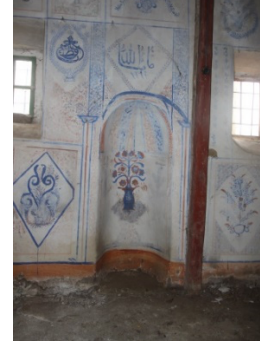
Görsel 18.
Mihrap.

Mihrap nişi güney duvarı ekseninde yarım daire kesitlidir (Görsel 18). Çeyrek küre biçimli kavsarası vardır. Çerçeve ve tepelik gibi plastik unsurları bulunmamakla birlikte yapının diğer duvarları gibi kalemşi ile bezenmiştir.

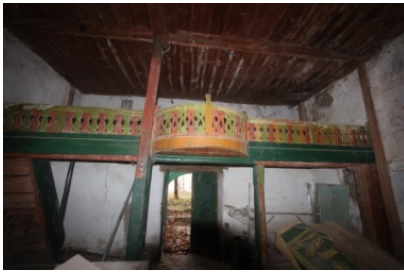
Görsel 17.
Mahfil.

Harimin kuzey duvarı boyunca dikdörtgen biçimli ve ahşap mahfil bulunur (Görsel 17). Mahfil ikisi serbest, ikisi duvara bağlı ahşap direkle desteklenmiştir. Batı duvarının kuzey ucuna yerleştirilen ahşap merdivenle mahfilin üst katına ulaşılır. Mahfilin orta bölümü yarım daire balkon şeklinde güneye doğru taşırılmıştır. Mahfilin parça çıkarılarak yapılmış ajurlu dekoratif korkulukları vardır.

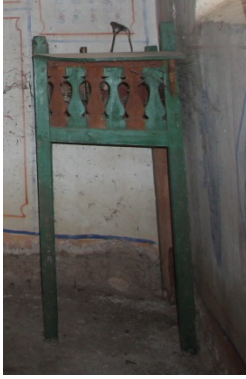
Görsel 20.*Vaaz kürsüsü.*

Vaaz kürsüsü güneydoğu köşesinde yer alır (Görsel 20). Dört ayak üstünde yükselen vaaz kürsüsü kare kesitlidir. Kürsünün batıya bakan korkuluğunda parça çıkarma yöntemiyle yapılmış ajurlu süsleme yer alır. Kuzey yanı açıktır. Güney ve doğu yan korkulukları ise sade biçimli olup duvara yaslanmıştır.

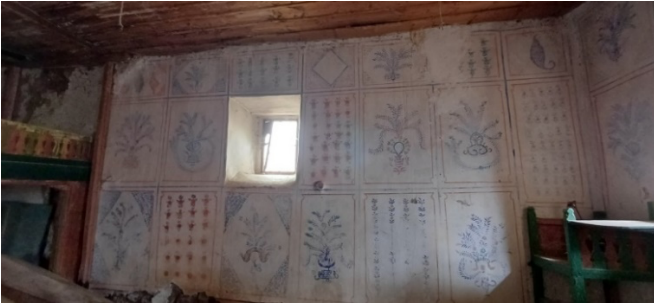
Görsel 21.*Doğu duvar.*

Cami, boyuna dikdörtgen ve ahşap direkli planıyla Anadolu Selçuklu Dönemi'nden beri uygulanan bir şemaya sahipken, iç mekânın doğu, batı ve güney duvarlarındaki yoğun kalemişi bezemeye dikkat çekmektedir (Görsel 21-23). Bezemeler doğu ve batı duvarlarda mahfil ayaklarıyla sınırlanmıştır. Ne yazık ki bakımsızlık nedeniyle bezemelerde akmalar ve solmalar mevcuttur. Bununla birlikte küçük onarımla kurtarılabilir durumdadırlar.

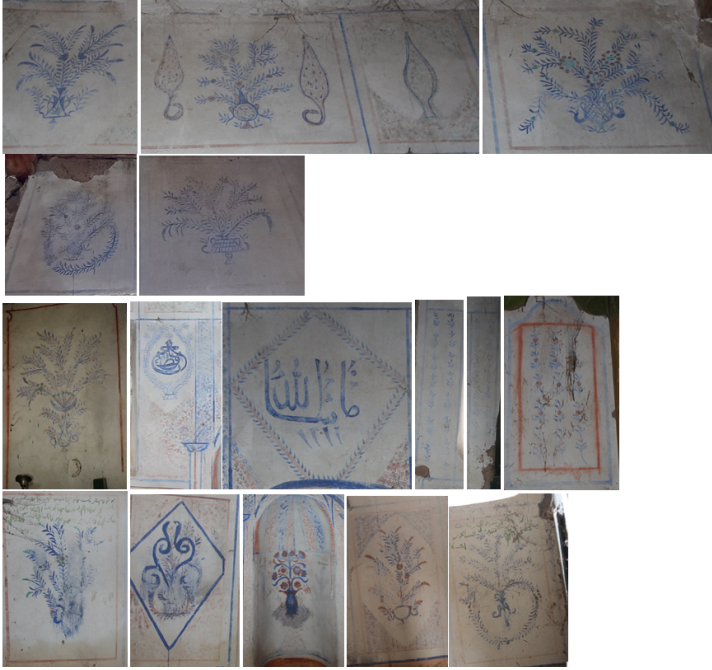
Görsel 24.*Güney duvarda yer alan motifler.*

Mavi renkte birbirine dik konumda düz çizgiler, güney duvar ile doğu ve batı duvarları mahfile ait kısımları hariç dikdörtgen parçalara bölmüştür. Her dikdörtgen bölümün içinde kırmızı renkli ince şeritlerden meydana gelen yatay ve dikey dikdörtgen kartuşlar çizilmiştir. Doğru ve batı duvarlarda orta ve alt sıradaki kartuşların, güney duvarda sadece orta sıradaki kartuşların köşelerine C şeklinde girintiler yapılarak boyut katılmaya çalışılmıştır. Diğer kartuşlar düzdür. Her bir kırmızı hatlı kartuşun içinde birbirinden farklı; ama aynı naif ve taşralı üslupla yapılmış bitkisel bezemeler yer alır (Görsel 24-26). Özellikle çiçek motifleri başta olmak üzere bütün bitkisel desenler stilize, şablonsuz serbest bir üslupla rastgele boyanmış gibidir. Serviler ve nar ağaçları gibi tanımlanabilen bitkisel bezemelerin yanında, eğrelti otu dallarına benzer biçimde yapraklarla donatılmış dal demetlerinden meydana gelen bezemelere de yer verilmiştir. Demetleri meydana getiren ana unsur olan eğrelti otu dalları mavi renkle, çiçekler ise bazı kartuşlarda kırmızı bazısında yeşil ve eflatunla resmedilmiştir. Bu demetler veya ağaçlar, vazolar veya vazo gibi biçimlendirilmiş "Vav" işareti biçimli altlıkların üzerinden çıkar ve iki yana sarkar. Çiçeklerin içinden çıktığı altlıkların hepsi birbirinden farklı biçimdedir. Kimi boynu ince aşağı doğru genişleyen biçimdeyken, bazıları kaideli geniş derin çanak şeklindedir. Çanak şeklindekiler sanki zincirden sarkıyor gibi resmedilmiştir. Vazo ve çanak görünümlülerin S-C kıvrımlı iki yandan kulpları vardır. Vazoların biraz üstünden çiçekleri adeta bir demet gibi birleştiren yukarı dönük hilaller, çelenkler veya S şeklinde işlenmiş eşarplar çizilmiştir. Bazı vazodan çıkan eğrelti otu biçimli dallar vazodun altına doğru kıvrılarak "Vav" şekline bürünmüştür. Bazı vazo içinden çıkan demetlerin her iki yanına gövdeleri ayna simetriği "vav" şeklinde çizilmiş serviler iliştilmiştir. Bazı kartuşlarda ise sanki ipe dizili veya sarmaşıktan açan çiçekler gibi yan yana şeritler üzerinde çiçekler yerleştirilmiştir.

Cıvıklar K y  Camisi, plan tipi ve mimari  zellikleriyle sıradan bir  rnekse de harim duvarlarını mahfil hizasına kadar kaplayan kalemıřleri yapıyı ilgi ekici kılmaktadır. G ney, dođu ve batı duvarlarda mahfil tařıyan direklerin bařlangıcına kadar, zeminden tavana   sıra halinde kalemıřleriyle bezenmiřtir.  nce dikey ve yatayda mavi ince birer řeritle dikk rtgen b l mlere ayrılmıř, daha sonra her bir b l m n iine kırmızı ereveli birer dikk rtgen kartuř yerleřtirilerek ilerine kalemıři bitkisel motifler yapılmıřtır. Kırmızı erevelerden orta sıradakilerin k řeleri i b key pahlanmıřtır. Bazı kartuřların i k řeleri parmakla yapılmıř beneklerle doldurulmuřtur. Motifler ilk bakıřta birbirine benzemekle birlikte dikkat edildiđinde her birinin ayrı bir d zende iřlendikleri fark edilir. Bir kısmı farklı biimlerdeki vazolar veya altlıkların iinden ıkan buketler řeklinde dir. B t n buketler, vazodan ıktıktan sonra, yukarı veya ařađı d n k hilal, řal, elenk veya boncuk dizisi gibi bir motifle bađlanmıřtır. Hemen hepsinde ana bitki motifi eđrelti otu dallarını andırmaktadır. Bazılarının arasına farklı iek motifleri iřlenmiřtir. Bazı eđrelti otu dalları, Vav harfine benzer biimlenmiřtir. Diđer bir grup adeta bir duvarın kenarından sarkan sarmařıklar gibi iřlenmiř bitkisel motiflerdir. Sarmařıklar yan yana dizilmiřtir ve  zerlerinde iekler yer alır. Bunlardan bařka tek veya  l  olarak izilmiř servi ađaları uygulanmıřtır. Servilerin bazılarının k k kısmı kıvrılmıřtır. Motiflerde mavi renk ađırlıklıdır. Bazı ieklerde kırmızı, yeřil veya eflatun kullanılmıřtır. Bazı vazolarda da mavinin yanında kırmızıyla dolgu yapılmıřtır. Dođu ve batı duvarlarda pencerelerin g ney ucuna denk gelen   nc  sıradaki kartuřların k řeleri dolgulanmıř, ortaları ise boř bırakılmıřtır. Bitkisel motifler ve vazolar naif bir  slupla izgisel denebilecek karakterde iřlenmiřtir. Bitki yaprakları bir fira darbesiyle yapılmıř gibidir. Yer yer parmakla yapılmıř izlenimi veren beneklerle dolgu yapılmıřtır.

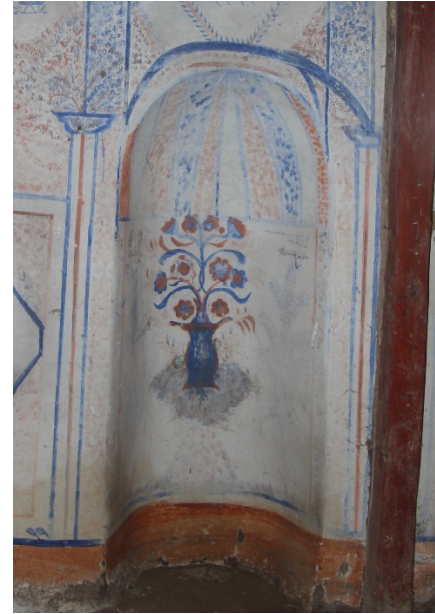
Görsel 27.*Mihrap.*

Mihrabın iki yanına yine mavi ve kırmızı çizgilerle sütun şekli, nişin kavsarası üst kısmına da üstünkörü bir kemer çizilmiştir (Görsel 27). Mihrap nişinin ortasına vazodan çıkan bir çiçek demeti yerleştirilmiştir. Çiçeğin iki yanında da renkleri solmuş durumda eğrelti otu demeti bulunur. Ayrıca sonradan yazılmış gibi duran mihrap ayeti “Küllemâ dehale aleyha Zekeriyyal Mihrabe” siyah renkle yazılmıştır. Kavsara, mavi çizgilerle istiridye biçiminde boyanmış. İstiridyenin dilimleri atlamalı olarak mavi ve kırmızı ile parmakla yapılmış gibi görünen beneklerle doldurulmuştur.

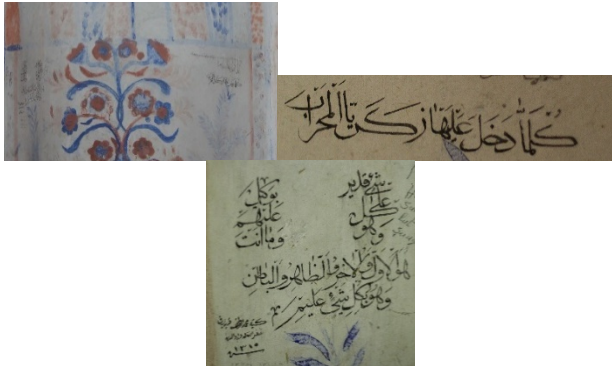
Görsel 29.*Mihrap nişindeki yazılar.*

Mihrap nişinde vazo içindeki çiçek motifinin batı yanında siyah renkle Âli imran suresi 37. Ayetten “kullemâ dehale aleyhâ zekeriyyal mihrâbe” ibaresi Arap harfleriyle yazılmıştır (Görsel 29). Motifin sol tarafında ise aynı yazı karakterleriyle Hûd Suresi 3. Ayetten “ve hüve ala külli şey'in kadir”, En'am Suresi 107. Ayetten “vema ente aleyhim bivekil”, Hadid Suresi 3. Ayetten “hüve'l-evvel ve'l-ahir ve'z-zahir ve'l-batın vehüve bi-küllü şey'in alim” ibareleri yer alır. Bu yazıların hemen altında daha küçük boyutta yine Arap harfleriyle “Ketebe hu Mehmet Efendi karyelerine neferatıyla (fertleriyle) kayd olundu Sene H. 1315 (M.1897-1898)” yazmaktadır.¹

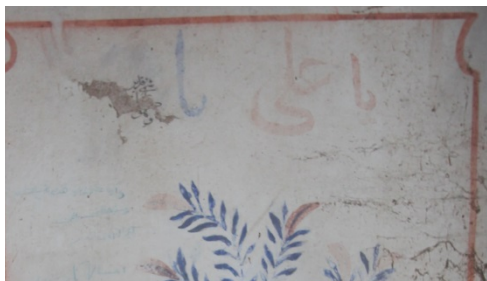
Görsel 30.*Doğu duvarda kartuşun içindeki yazı.*

Bunların yanı sıra doğu duvarda vaaz kürsüsünün hemen yanındaki panoda yan yana kırmızı renkle “Ya Ali” yazmaktadır (Görsel 30). Devamında da mavi renkle “Ya....” İbaresini okunmakla birlikte devamındaki sıra döküldüğünden devamı okunamamıştır. İbarenin tamamının muhtemelen “Ya Ali Ya Muhammed” olduğu düşünülmektedir. Bu ibareler muhtemelen kalemişleriyle aynı zamanda yazılmıştır.
